Matinales technique

Toitures à faible pente

Jean-Marc ESCRICHE

1^{er} décembre 2023

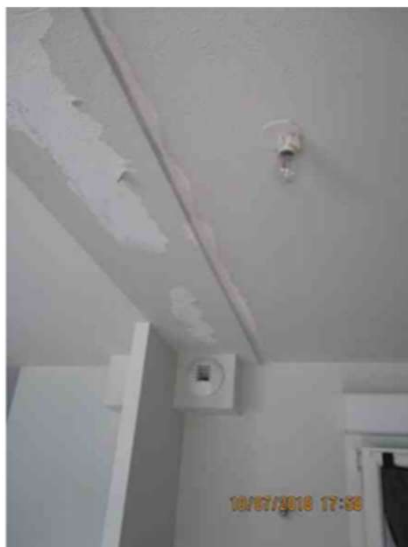
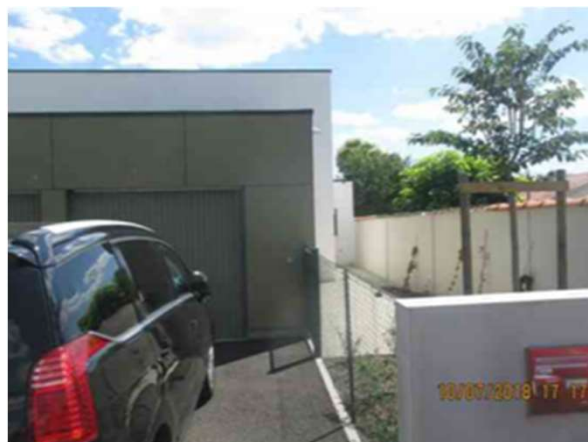
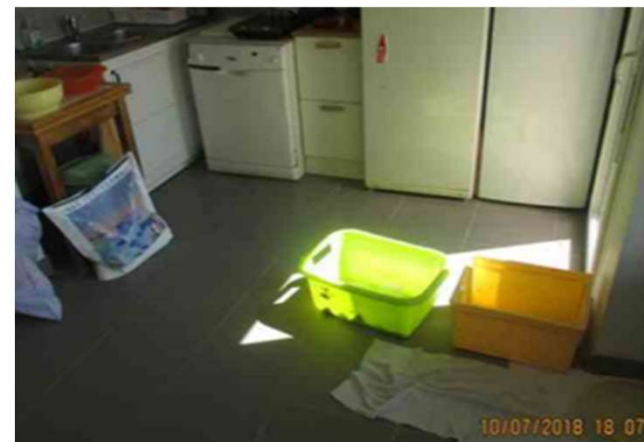
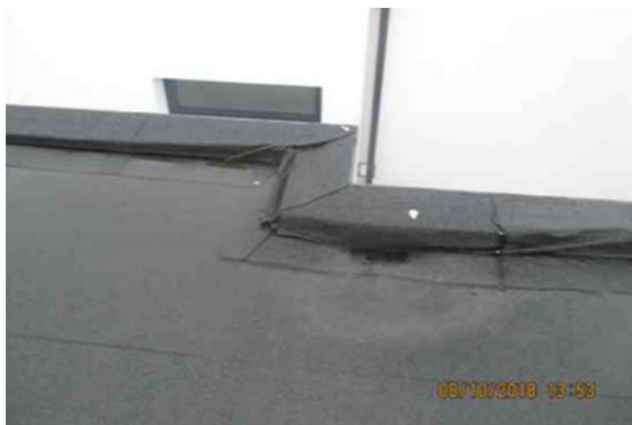
- Infiltrations d'eau dans le séjour et le plafond de l'escalier de la maison, dégradation de la peinture

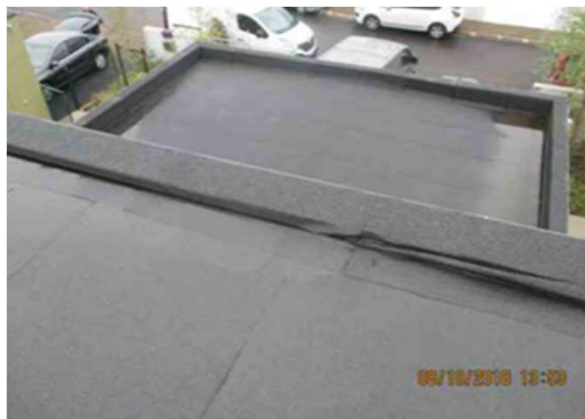
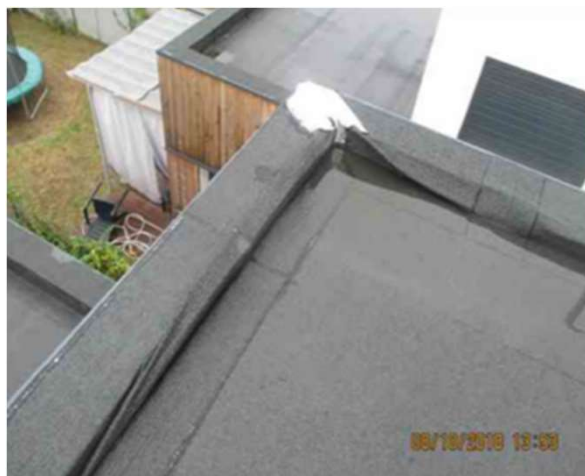
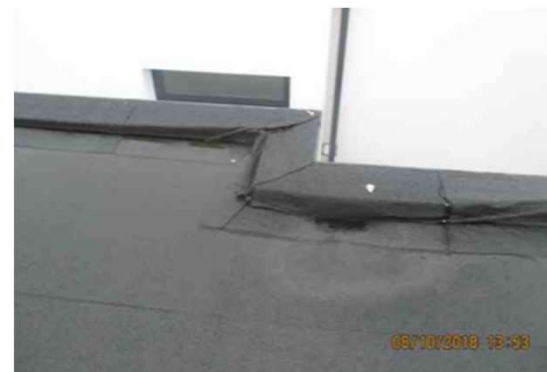
- Défaut d'adhérence des panneaux d'isolant sur le pare vapeur, en raison de l'insuffisance du collage (absence de plots de colle bitumineuse constatée en sous face, et de fixation mécanique).
- Libre rétraction/dilatation. Phénomène de mouvement alterné et cyclique sur de grandes surfaces, déplacements non négligeables des panneaux (reptation).
- Phénomène cumulatif et non réversible, contraintes sur la membrane d'étanchéité, plissements en partie courante, tractions sur les relevés périphériques, décollements et aux déchirures.
- Soulèvements et arrachements du revêtement d'étanchéité soumis aux efforts de dépression du vent.

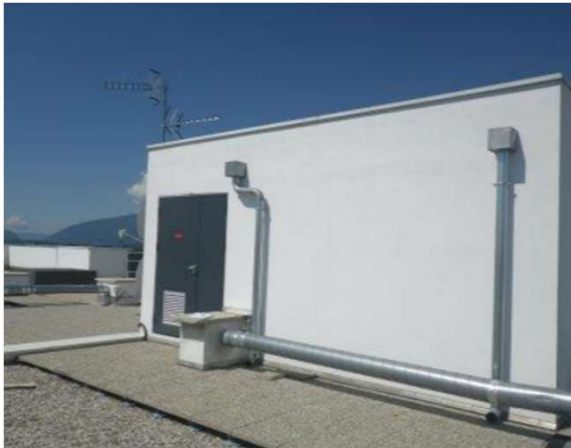
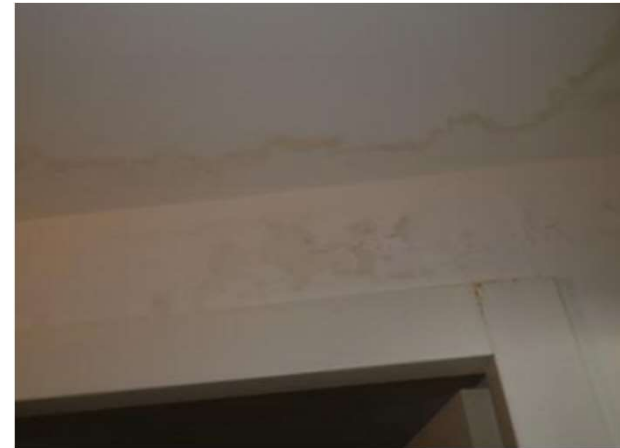
- Infiltration dans une entrée d'appartement
 - Traces d'infiltration au plafond se traduisant par des auréoles avec dégradation de la peinture

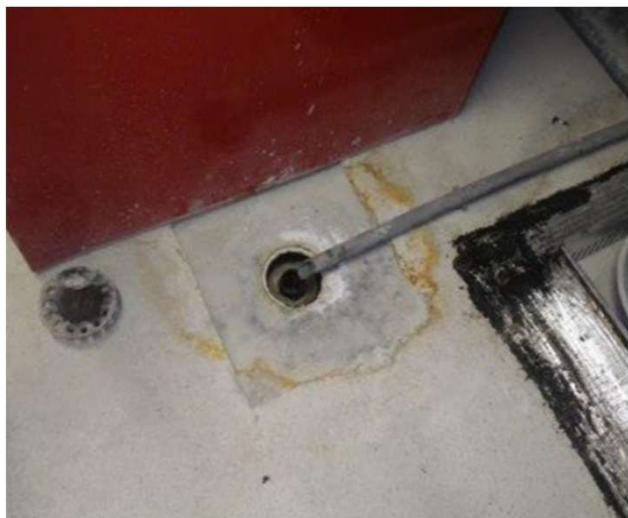
- Siphon de sol de la chaufferie fuyard. Siphon de sol mis en place après réalisation de l'étanchéité, sans qu'il y ait de traitement spécifique.
- Présence de fissures sur l'édicule de maçonnerie
- Défaut d'étanchéité de la dalle située juste au-dessus de l'appartement. Une costière a été mise en œuvre autour des tuyaux de chauffage qui traversent la dalle. Ceux-ci auraient été également mis en œuvre après réalisation de l'étanchéité. Des percements sont à l'origine des infiltrations
- Défaut de traitement au droit des traversées de canalisations provenant de la chaufferie. Percements de l'étanchéité

- 50% pour entreprise titulaire du lot étanchéité
- 50% pour entreprise titulaire du lot chauffage / plomberie / ventilation, pour défaut d'exécution
- 5 791€

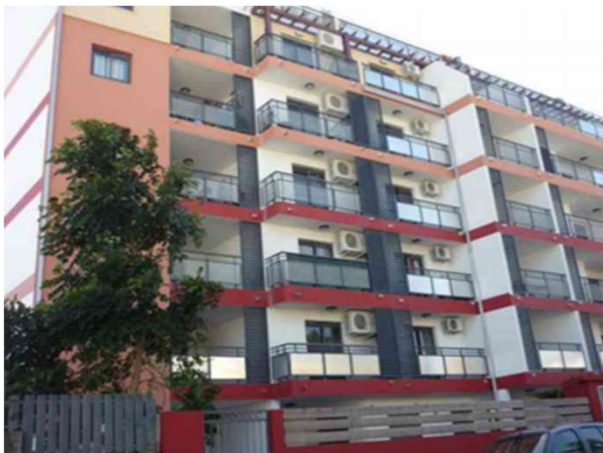
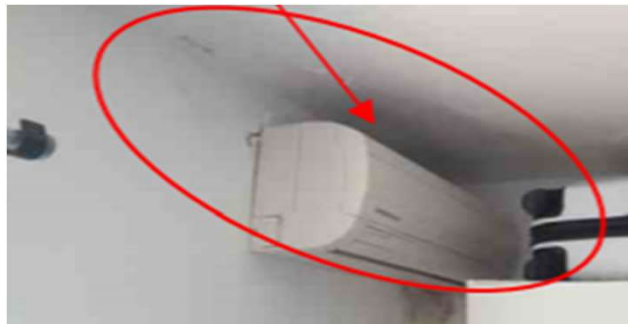
- Infiltration en cueillie de plafond et mur du séjour et de la chambre
- Large auréole ponctuelle d'humidité se développant en cueillie de plafond côté terrasse extérieure

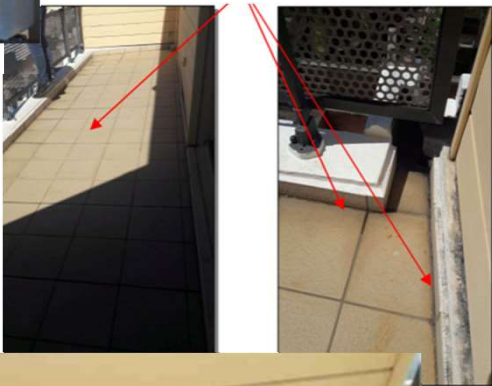
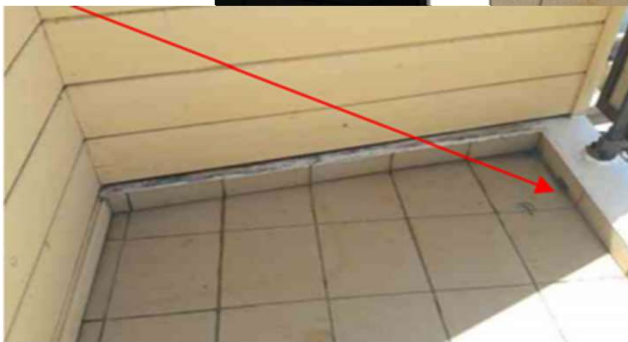
Défaut d'étanchéité de l'étanchéité sous carrelage au niveau de la boîte à eau béton, point bas de la terrasse.

- Défauts isolés de traitement d'imperméabilité au droit de points singuliers de la façade et défaut de mise en œuvre de l'étanchéité à l'intérieur de la boîte à eau
- Défaut d'étanchéité de l'étanchéité sous carrelage au niveau de la boîte à eau béton, point bas de la terrasse.
- Défaut d'étanchéité en partie courante et au droit d'un relevé d'étanchéité de cette terrasse
- Défauts du complexe d'étanchéité sous carrelage cisailé par sa protection dure due à une insuffisance de joints périphériques et de joint de fractionnement.
- Présence de pousses de végétation à travers le carrelage de la terrasse
- Les eaux de pluie et/ou de lavage de la terrasse s'infiltrent par des défauts du complexe d'étanchéité sous carrelage cisailé par sa protection dure due à une insuffisance de joints périphériques et de joint de fractionnement

- 50% pour entreprise titulaire du lot étanchéité
- 50% pour entreprise pour défaut de mise en œuvre de joints périphériques
- 6 582€

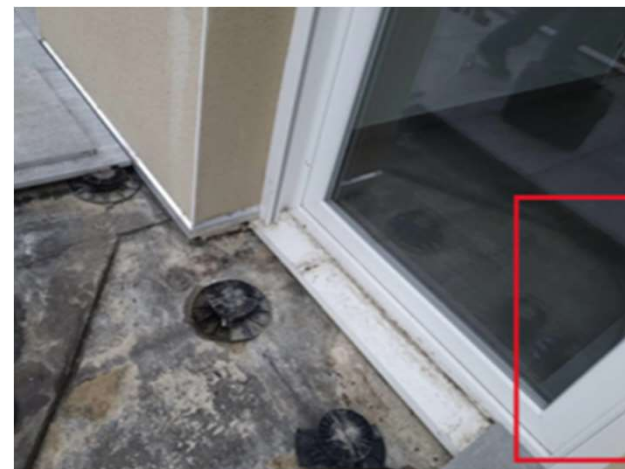
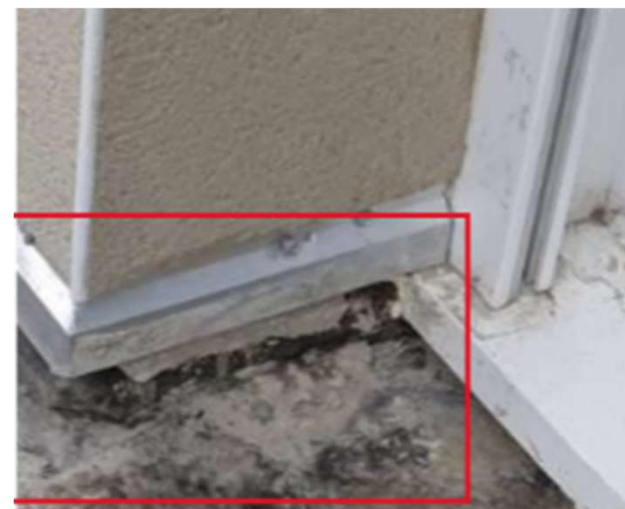
- Remontées capillaires dans les cloisons de la chambre et venues d'eau au plafond
- Dégradation de la peinture au-dessus de plinthes sur 10 cm.

- Orifices de drainage obstrués par les dalles de protection de la terrasse.
- Faible hauteur des relevés d'étanchéité autour des seuils des portes fenêtres. Les relevés d'étanchéité sont conformes en partie courante, sauf au niveau du franchissement des seuils.
- Ce dommage trouve son origine dans la conception et la réalisation de la liaison de l'étanchéité avec les tableaux des portes-fenêtres. Il en ressort que cette disposition n'est pas conforme, dès lors elle implique le maître d'œuvre (conception), l'entreprise de gros-œuvre (hauteur de relevé non conforme) et l'étancheur (discontinuité de l'étanchéité).

- 15 476€
- 20% pour entreprise, lot étancheur
- 20 % pour entreprise, lot gros-oeuvre
- 60 % pour maître d'oeuvre

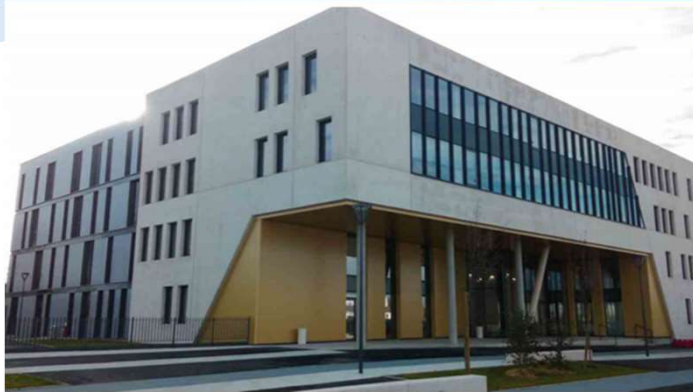
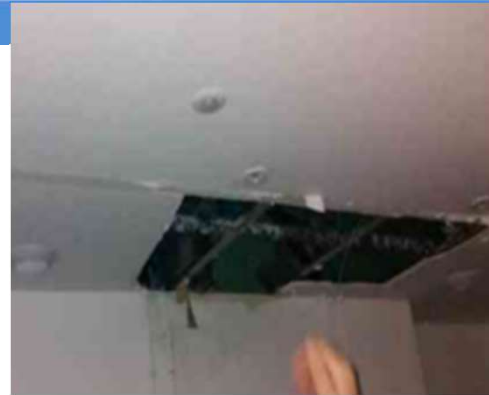
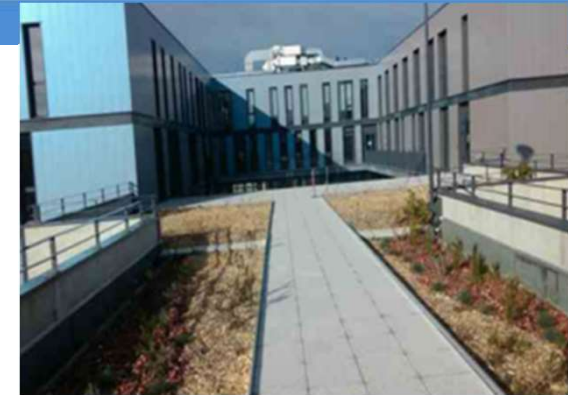
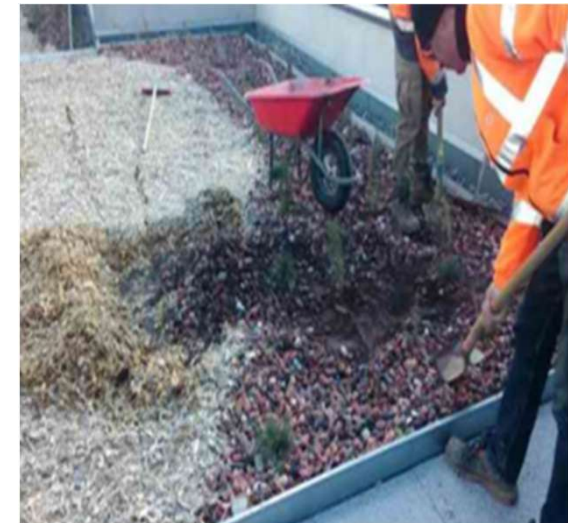
- ❑ **Ouvrage :**
 - 2 bâtiments à usage de bureaux, locaux techniques, ateliers
- ❑ **Constat :**
 - Infiltration dans les vestiaires du rez-de-chaussée et du premier étage en dessous de la terrasse étanchée accessible et végétalisée

**Percements anarchiques de l'étanchéité
en partie courante sous les deux zones végétalisées.**

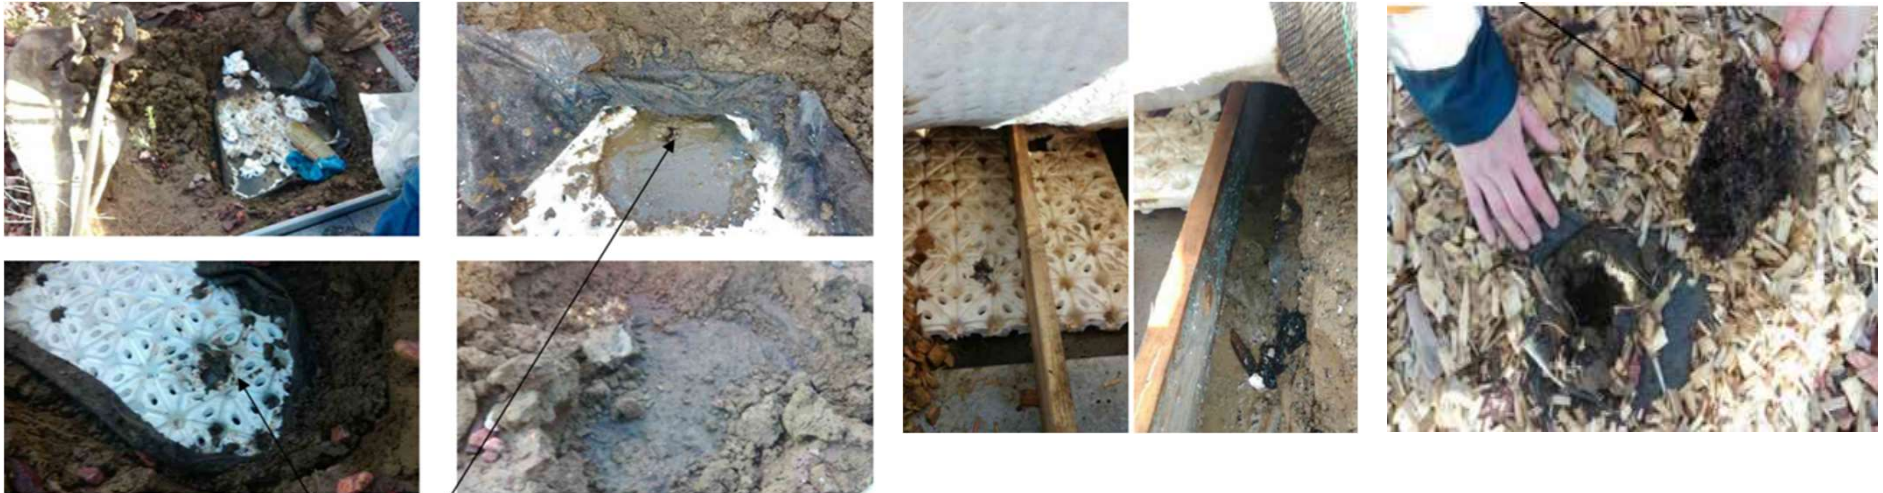
Perforations visibles au travers
du polystyrène et de l'étanchéité

- Percements anarchiques de l'étanchéité en partie courante sous les deux zones végétalisées.
- Découverte d'une barre à mine, outil ayant servi à réaliser les plantations et qui aurait accidentellement provoqué les percements de l'étanchéité

- 100% pour l'entreprise à l'origine des perforations accidentelles de l'étanchéité lors de la plantation des végétaux en godets.
- 65 616€

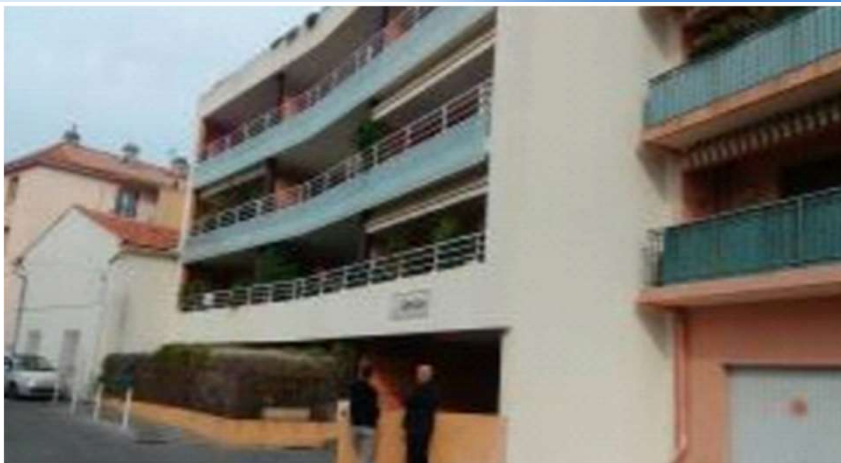
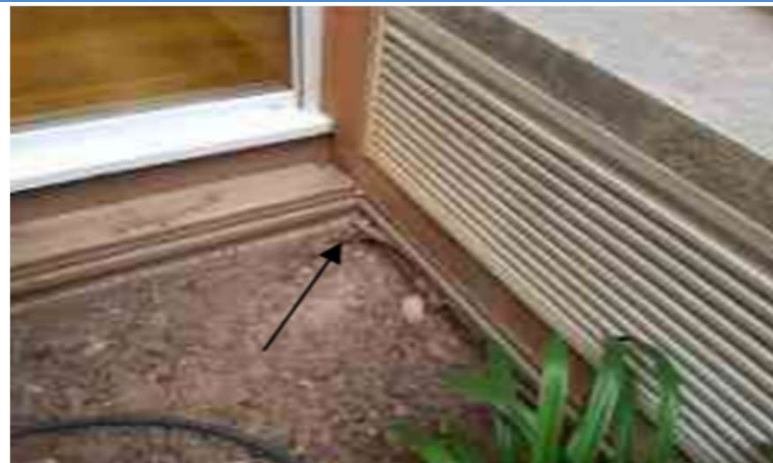
- ❑ **Constat :**
 - Nouvelles infiltrations toilettes, plafond affecté d'une dégradation

- ❑ **Diagnostic et causes :**
 - Percement d'un relevé d'étanchéité évacuant les condensats du groupe de climatisation

- ❑ **Coût et responsabilités :**
 - 4 000€

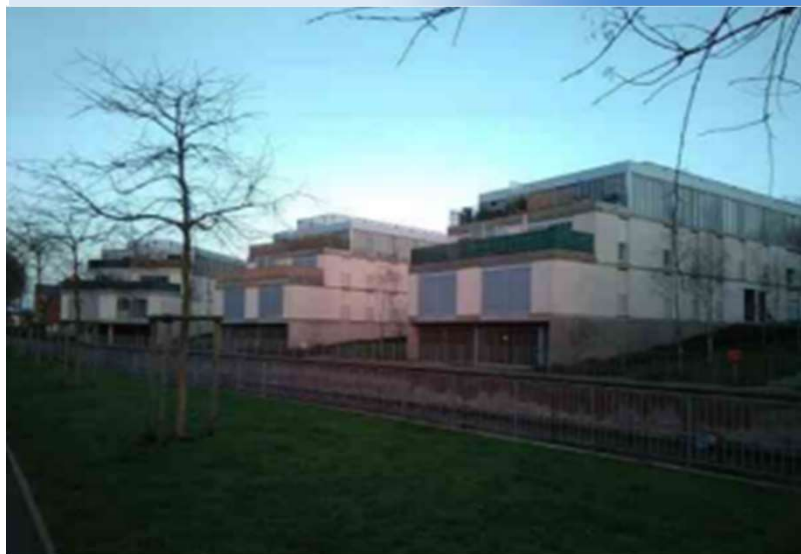
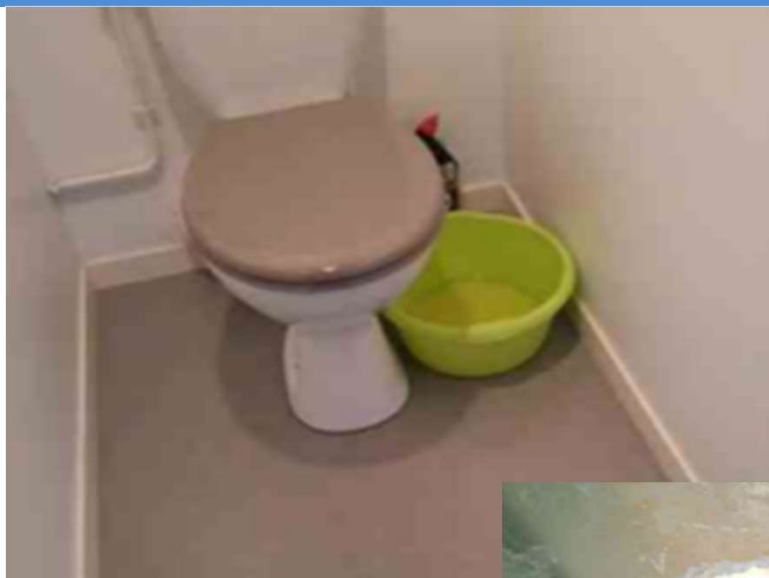
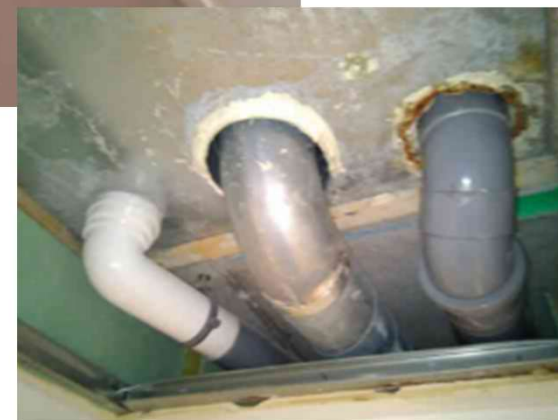
- Infiltrations en provenance de la terrasse
- Disposition d'une bassine à l'aplomb d'une conduite d'eau pluviale transitant en plénum du plafond plâtre suite à des écoulements d'eau importants lors de périodes pluvieuses.

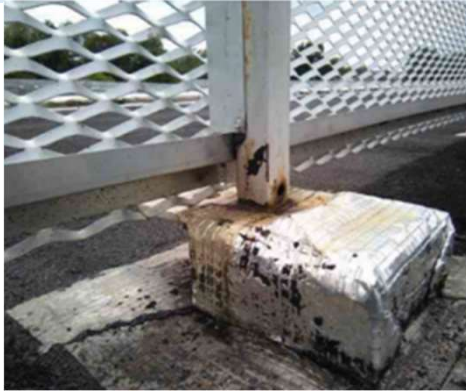
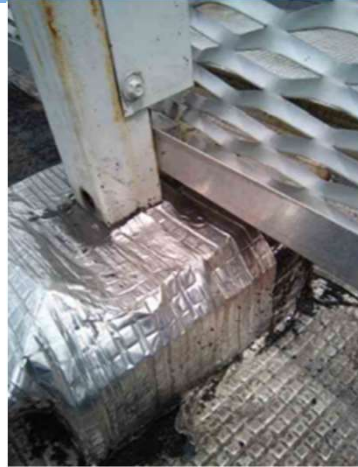
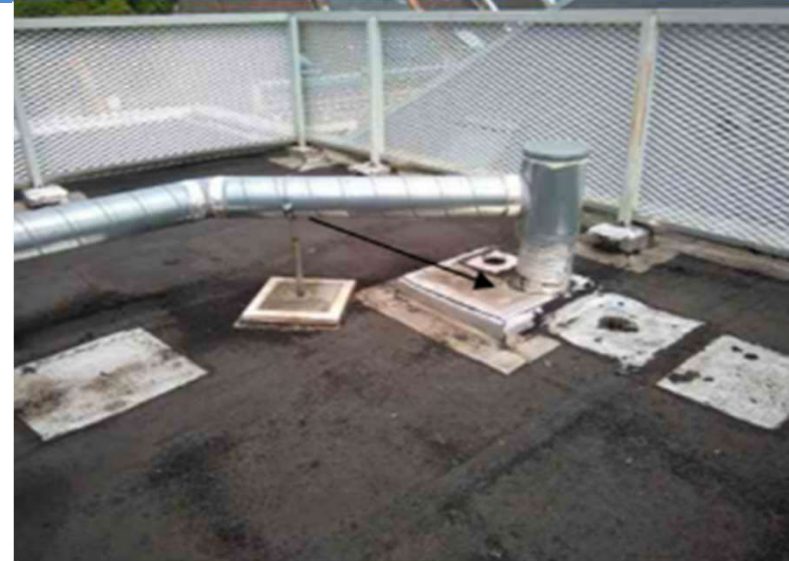
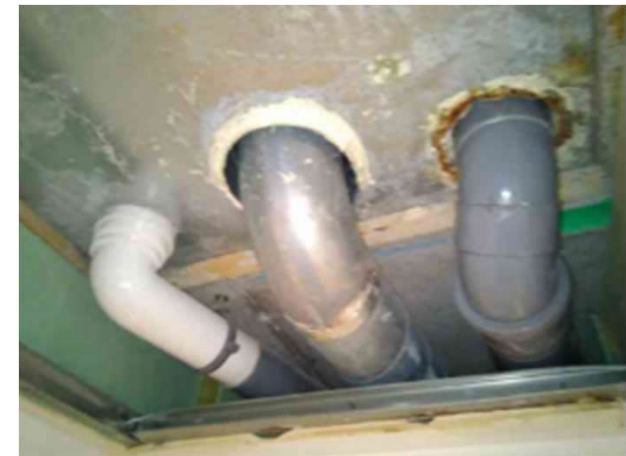
- Percement de l'étanchéité par les pieds de platines des brises vues disposées sur la toiture terrasse de l'immeuble.
- Cette disposition permet l'infiltration d'eau sous l'étanchéité puis sa migration d'eau jusqu'en plafond du WC de l'appartement.
- La mise en œuvre d'un complément d'étanchéité qui a déjà été réalisé, postérieurement à l'année de parfait achèvement, s'avère insuffisante

- 100% pour entreprise de serrurerie/brise vue terrasse
- 5 216€

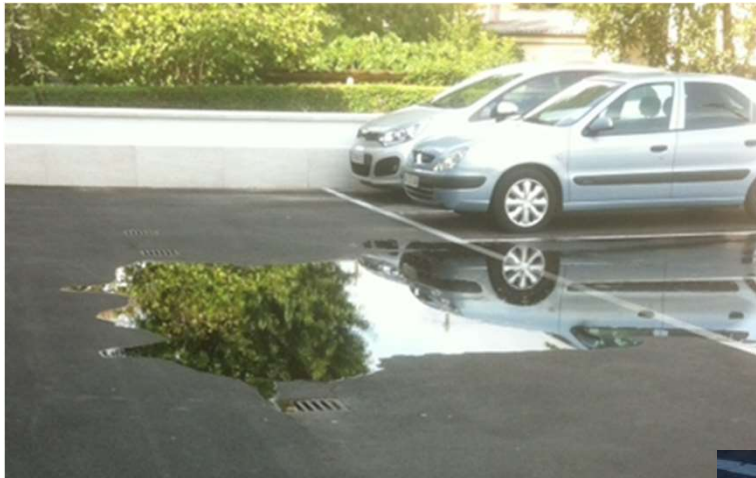
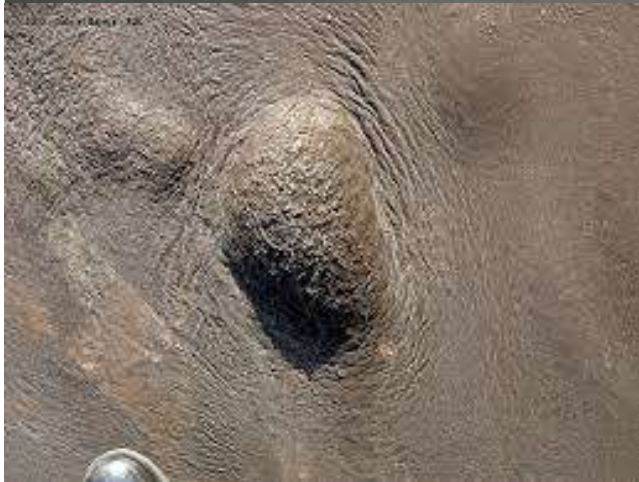
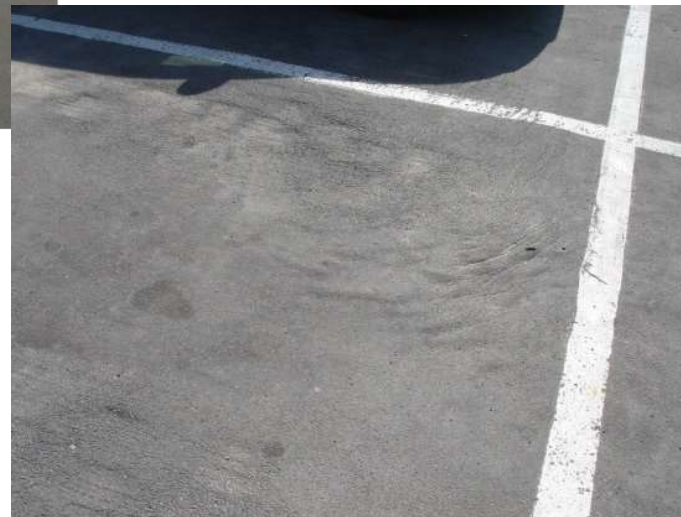
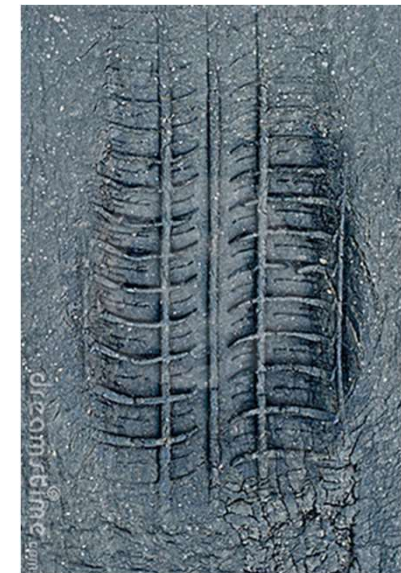
- Défauts de pente en partie courante de la toiture terrasse
- Fluage de l'asphalte (mise en œuvre trop chaud, mauvaise adaptation du produit aux conditions d'utilisation)
- Cloquage (eau piégée lors du coulage du revêtement)

- 100 % pour titulaire du lot étanchéité

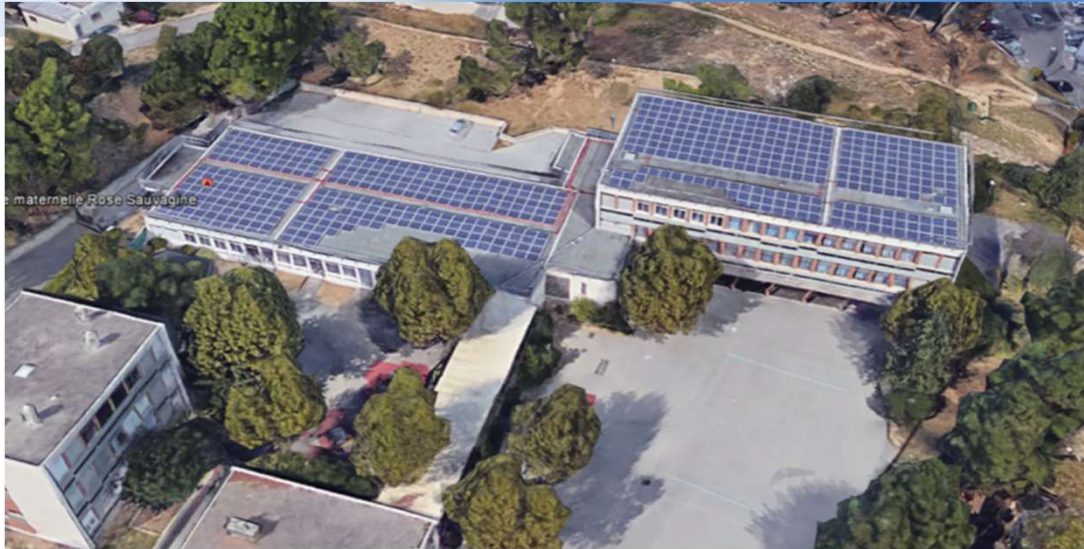
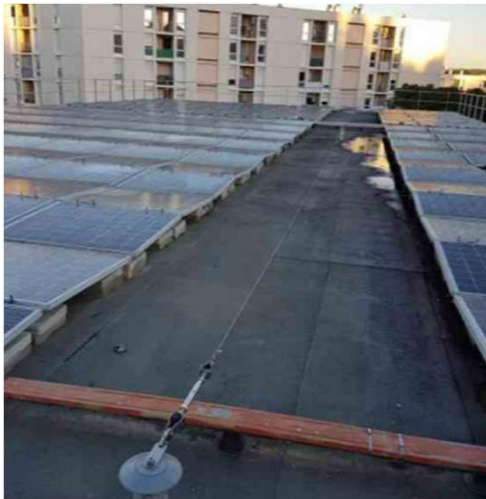
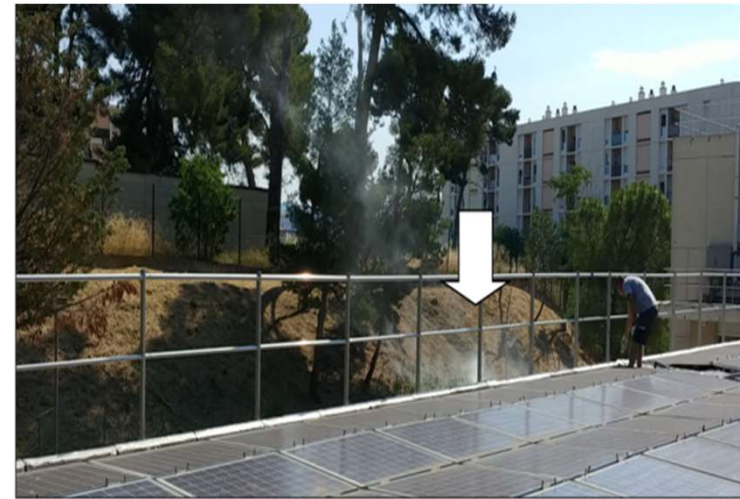
- La terrasse basse présente une dégradation généralisée qui se manifeste par un très important effet de tuilage des panneaux de l'isolant thermique

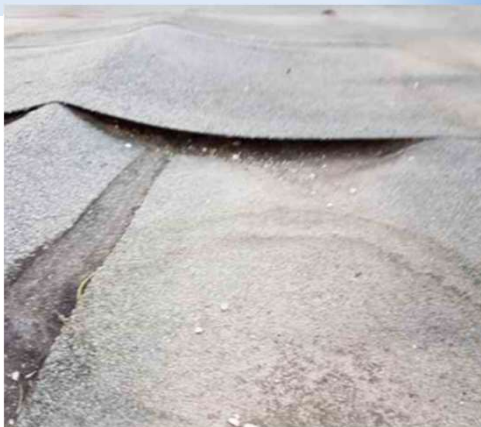
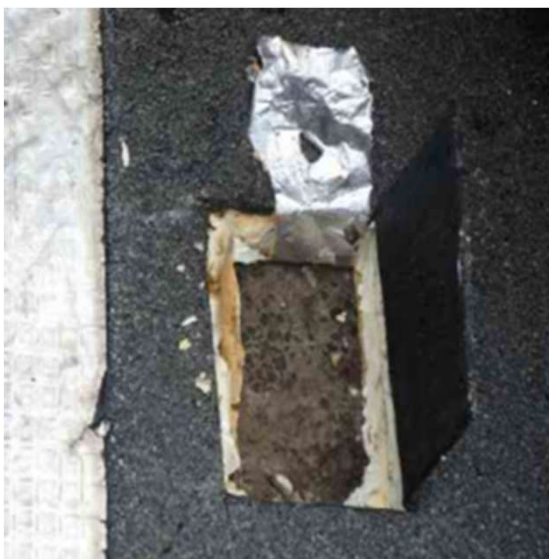
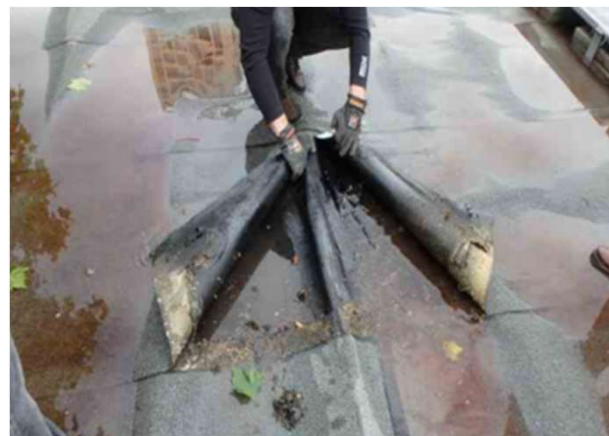
- Dégradation généralisée, important effet de tuilage des panneaux d'isolant thermique, décollement des lés du complexe d'étanchéité.
- Présence d'une poche d'eau entre la membrane d'étanchéité et l'isolant
- Nombreux incidents d'exécution en zone courante (jonction des lés) : mise en œuvre défectueuse de la membrane d'étanchéité.
- Isolant thermique non soudé sur son support, en violation des prescriptions de l'avis technique du panneau
- Défauts de calepinage des panneaux isolants (non posés en quinconce)

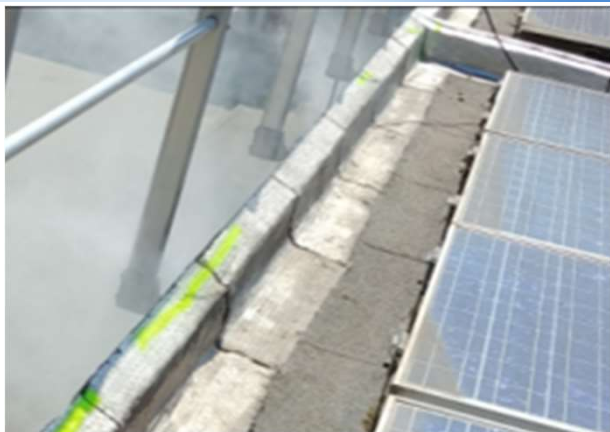
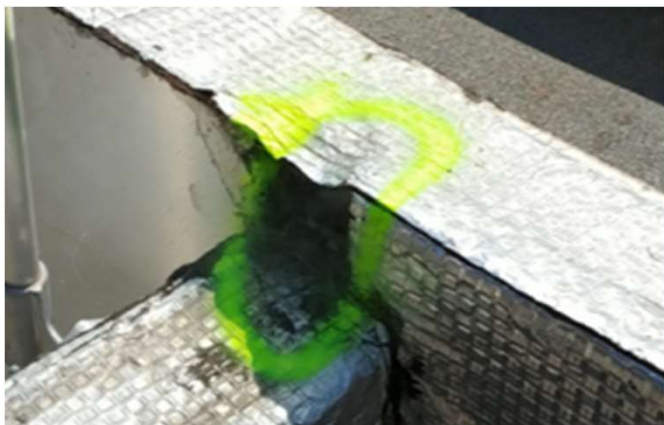
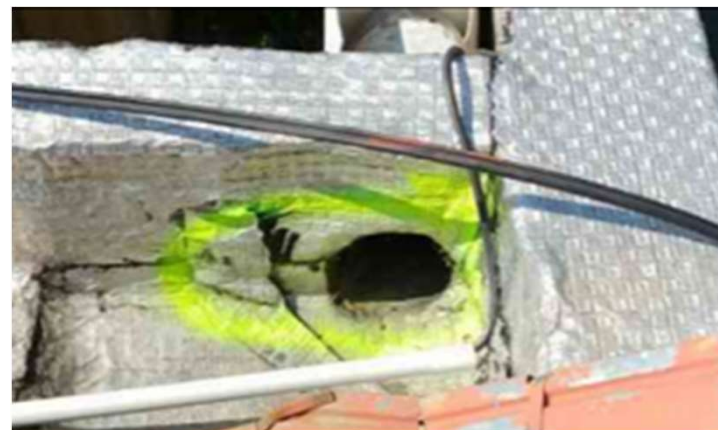
- Nombreux points d'infiltration tous localisés au droit des acrotères bas et entrées d'eau pluviale.
- Décollements de membranes au niveau des relevés.
- Fixation des garde-corps entrainant fissuration du support qui participe à la dégradation du complexe d'étanchéité de la terrasse

- 90% pour l'entreprise d'étanchéité
- 5% pour l'entreprise de serrurerie-métallerie
- 5% pour l'entreprise de PV
- 152 963€

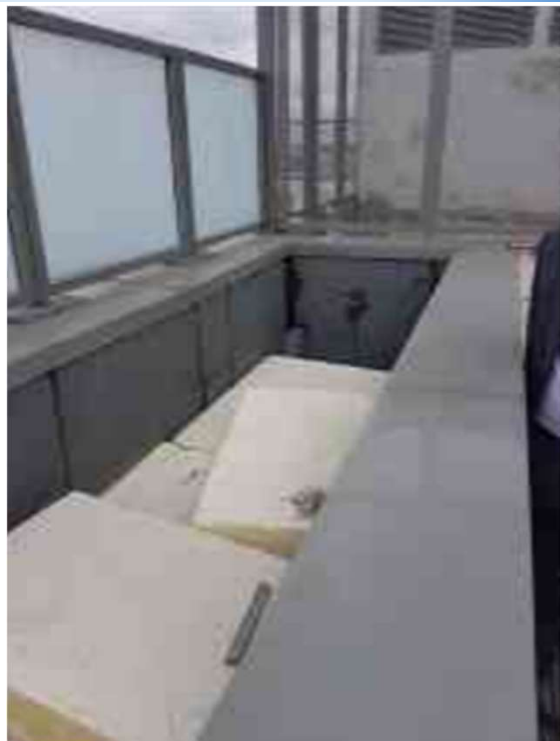
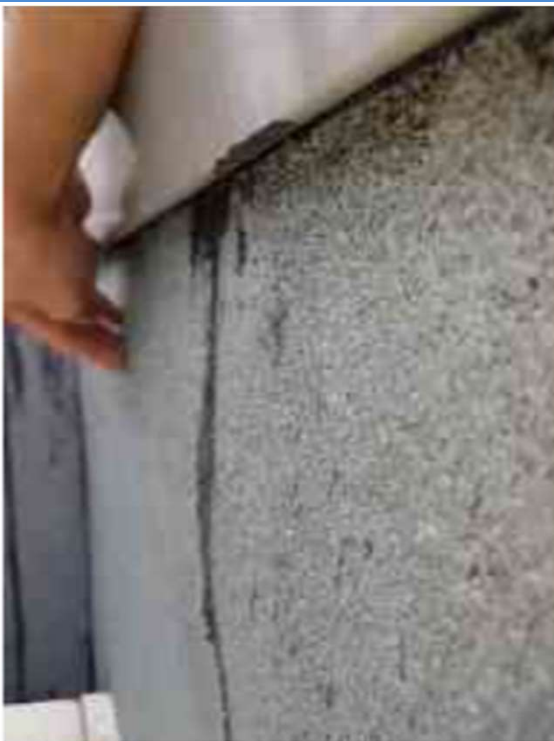
- ❑ **Ouvrage :**
 - Construction d'un ensemble immobilier de 3 bâtiments à usage d'habitation
- ❑ **Constat :**
 - L'étanchéité du bac (jardinière étanchée en terrasse) est décollée et gondolée
- ❑ **Diagnostic et causes :**
 - Défaut de mise en œuvre de l'étanchéité : il n'y a aucune (ou très peu) adhérence/soudure entre le revêtement et le support.
- ❑ **Coût et responsabilités :**
 - 100% pour entreprise titulaire du lot étanchéité.
 - 3 590€
