LES PREMIERS RETOURS D'EXPERIENCES SUR LES BATIMENTS REALISES AVEC LES OUTILS BIM

Impact du BIM sur la qualité de la construction

Erwan BIDAN sur la base du travail de Bianqui KAMARO – Enquêteur REX BIM

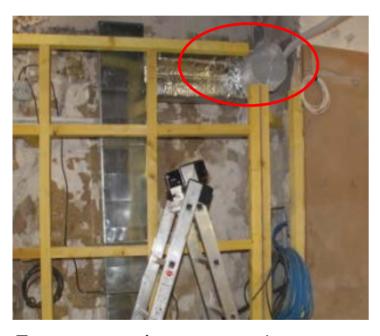
Tasseaux coupés permettant le passage du coude de la gaine de ventilation

Collision Tasseaux - Gaine de ventilation

Modélisation des tasseaux NON faite : Chronophage

- Délais d'exécution allongé
- Risque de durabilité de l'élément

Bonne pratique Fixer un niveau de détail adapté de la maquette par étape du projet

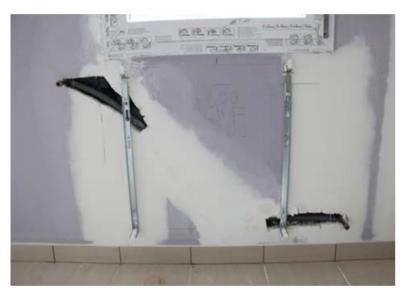
Allongement des tuyaux du radiateur plus petit permettant l'ouverture de la fenêtre

Le radiateur choisi par le BET (travaillant en dwg) dépasse la hauteur d'allège prévue

- Erreur de conception
- Objet non modélisé

- Allongement du délai d'exécution
- Surcoût : travaux + radiateur

- Inclure les objets BIM
- Utiliser la détection de collisions temporelles

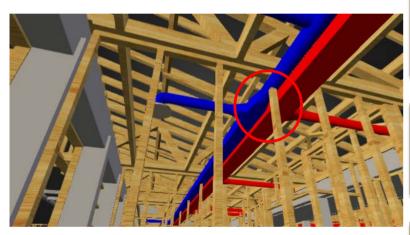
2000 Collisions détectées: le traitement de l'information révèle la présence de doublons

Cas de collision des réseaux fluides avec la structure

• Conception: configuration du détecteur de clash

Allongement du délai de conception :
 Tri des collisions « réelles » chronophage.

- Repérer visuellement les collisions majeures
- Optimiser le niveau de tolérance

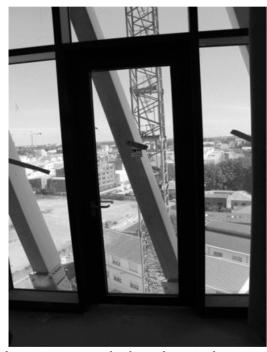
Le montant du bardage obstruant le passage de l'issue de secours

Issue de secours bloquée par des montants de bardage extérieur

Angle d'inclinaison modifié : Variations difficilement repérables en 2D

Non-conformité réglementaire

• Evaluer au maximum l'impact des modifications proposées.

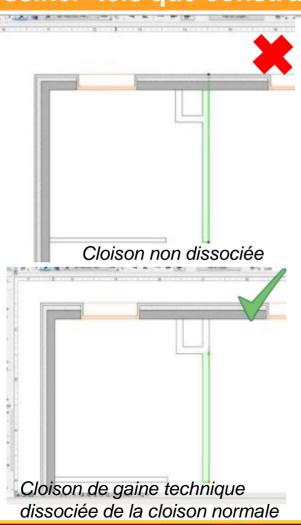
Pas de dissociation des éléments selon leurs propriétés: cloisons simples et cloisons de gaines.

Conception: le concepteur n'a pas pensé aux besoins des autres acteurs

Ressaisies des informations

- Dissocier les éléments
- Dessiner tel que construit

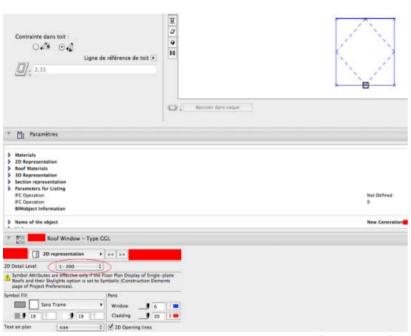
La palette de l'objet avec le menu déroulant à modifier pour faire évoluer l'échelle de l'objet.

En passant du 1/200è au 1/100è, le niveau de détail ne s'adapte pas à l'échelle d'observation

• les familles de cet objet ne changent pas le niveau de détail automatiquement

Manipulation manuelle dans les propriétés à faire pour chaque objet similaire

- Améliorer la qualité des familles d'objets
- Créer sa propre bibliothèque
