INTERPRÉTATION DES MESURES DE POUSSIÈRES DEPOSEES – SOURCES POTENTIELLES DE PLOMB

Prélèvements de sol et de poussières déposées, au droit des établissements scolaires et médico-sociaux – Toulouse (31)
CSS du 13 octobre 2023 – site STCM

13 octobre 2023

Ineris- 224271 - 2778571 0.4

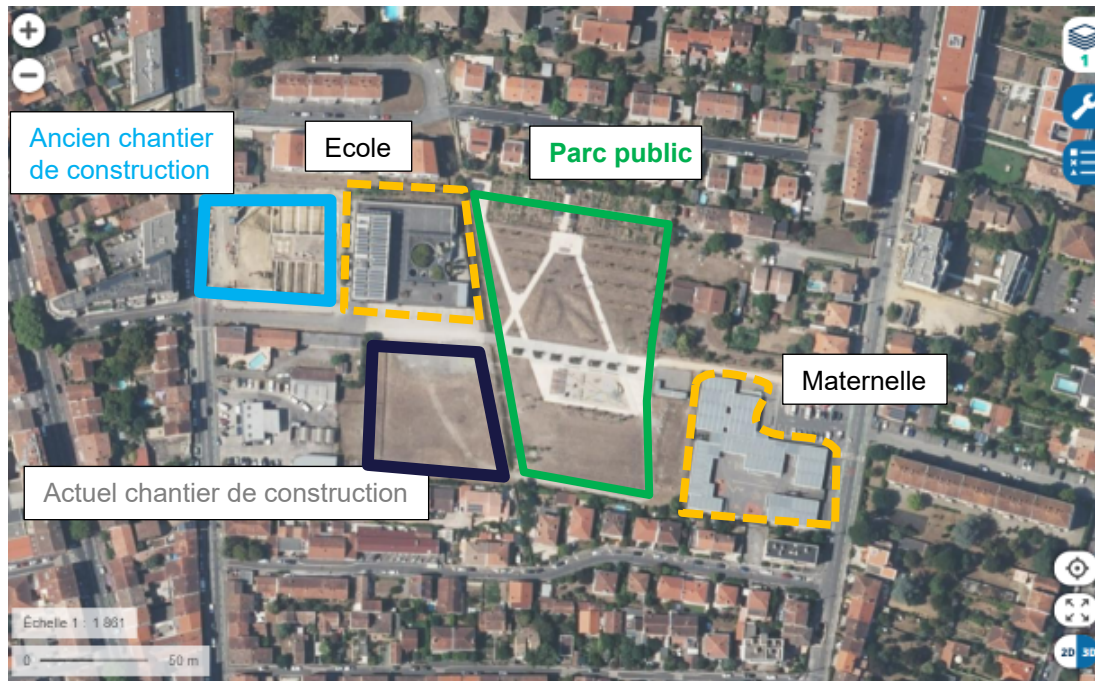
Groupe scolaire AUBRAC - rappel

Cours de récréation : sols revêtus.

Environnement proche : parc public avec sol nu et enherbé (zone de biodiversité), quartier résidentiel

+ chantiers de construction adjacents (anciens et actuels).

→Présence de plomb dans les poussières déposées au niveau de la maternelle (algécos) et de l'élémentaire (RDC, R+1) : tables, étagères.

Absence de plomb dépassant le seuil en R+2 de l'école élémentaire.

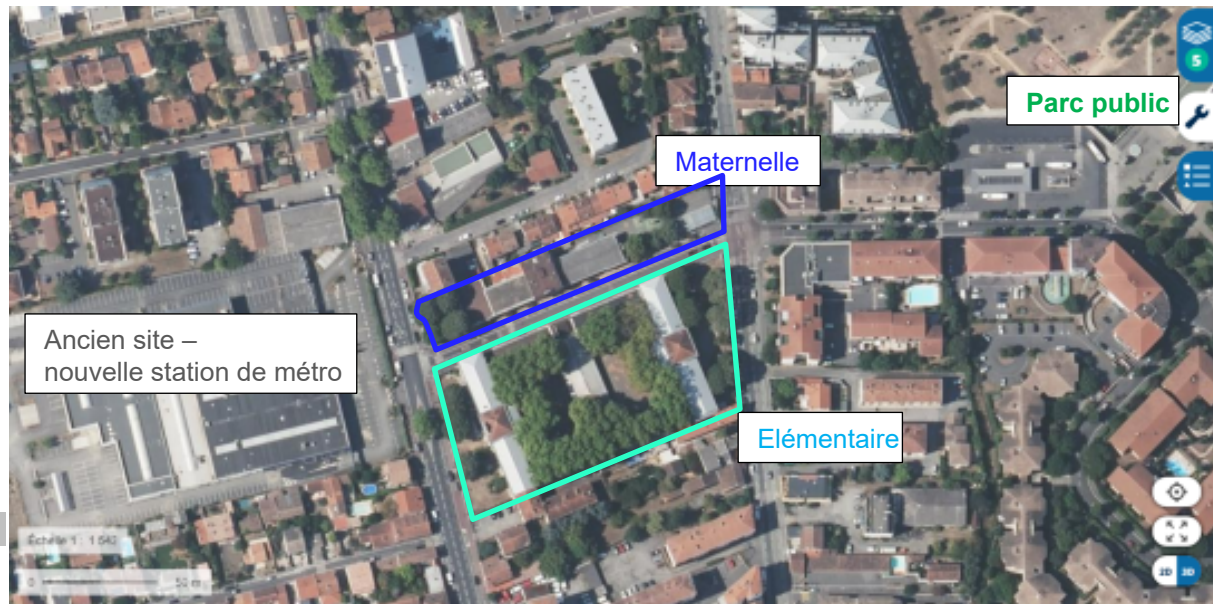
Groupe scolaire FERRY - rappel

Construction ancienne, datant de 1935.

Cours de récréation : sols revêtus.

Espaces verts à proximité (façades est/ouest).

Environnement proche : quartier résidentiel,
parc public à 100m environ

→ Présence de plomb dans les poussières
déposées au niveau de la maternelle
uniquement : table, étagères.

→ Absence de diagnostic plomb (soupçon de
sources intérieures via les peintures, par
exemple)

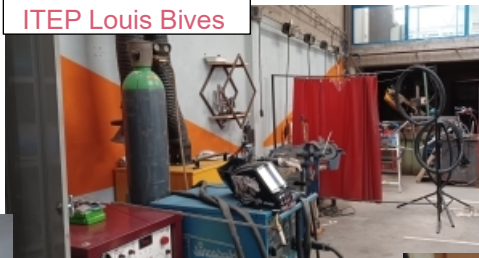
| Groupe scolaire/ Etablissement | Origine supposée des poussières chargées en plomb | Commentaires |
|---|---|---|
| ITEP Louis Bives | Activités spécifiques historiques et actuelles (ateliers bois et réparation de vélos). | |

- Assurer un nettoyage humide et régulier des ateliers concernés, à savoir les tables/établis/sols autant que possible (atelier réparation vélo, atelier bois, local entretien) ;
- Identifier les objets pouvant contenir du plomb pour réduire/interdire leur utilisation ou leur accès à l'atelier (valves des chambres à air, ancien cadre de vélo peint, ancien vernis...) ;
- Retirer tous les objets contenant du plomb (exemple: cale).

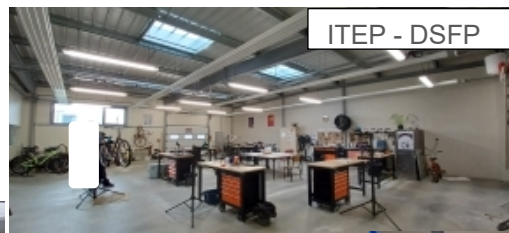
ITEP - DSFP

| Groupe scolaire/ Etablissement | Origine supposée des poussières chargées en plomb | Commentaires |
|---|---|---|
| ITEP-DSFP | - Activités spécifiques (atelier réparations de vélos). -Récupération de mobiliers recyclés (atelier cycle et carrefour des applications) - Transfert d'un meuble à tiroir en provenance de Louis Bives (ancien atelier de métallerie) | |

- Remplacer si possible les meubles récupérés par des meubles neufs lorsque les concentrations surfaciques sont $> 25 \mu\text{g}/\text{m}^2$;
- Assurer un nettoyage approfondi du mobilier recyclé provenant de l'extérieur (étagère, table, meuble) ;
- Eviter les mobiliers anciens repeints ou vernis.

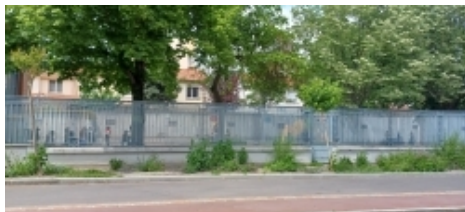
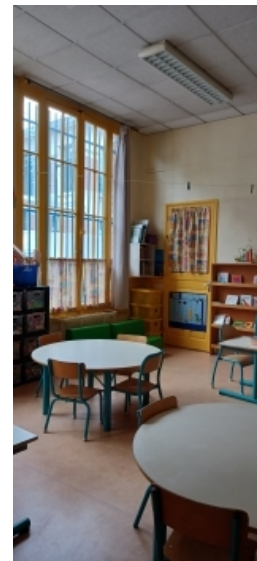
Diagnostic plomb – école maternelle J. Ferry

| Groupe scolaire/ Etablissement | Origine supposée des poussières chargées en plomb | Commentaires |
|---|---|---|
| Jules Ferry - Maternelle | Sol issu du parc public situé à proximité ; Poussières entraînées par le trafic routier Autres sources intérieures (anciennes peintures) ? | Absence de diagnostic plomb permettant de lever toute suspicion, par exemple, au niveau des grilles anti-intrusion équipant les fenêtres du RdC. |

Il est recommandé d'engager un diagnostic plomb qui permettra de lever les suspicions sur des sources intérieures telles que, par exemple, les peintures anti-corrosion appliquées sur les grilles anti-intrusion protégeant les fenêtres du rez-de-chaussée
