RAPPORT DE VISITE  
ETUDE ET DIAGNOSTIC TECHNIQUE

15/02/2019

REDACTEUR : CHU VAN DUC MICHAEL – SOLIHA- HAUTE  
GARONNE

Il s'agit d'un appartement situé en rez-de-chaussée d'un bâtiment en R+2 estimé du début du XXème siècle. La visite a été organisée à la demande de la CAF Haute-Garonne, suite au signalement effectué par la locataire, auprès de l'ADIL. La plainte portait sur des désordres d'humidité.

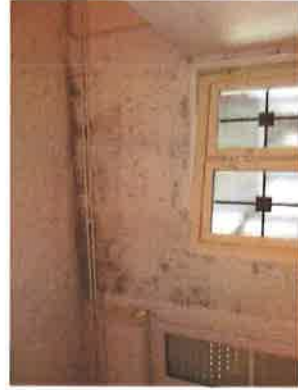
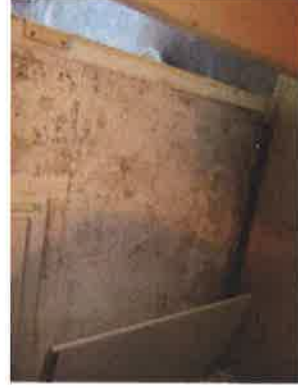
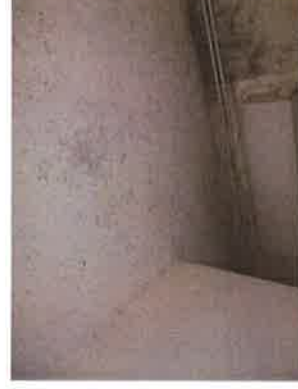
Le logement présente des traces importantes d'humidité dans la pièce cuisine/salle d'eau visible sur le mur Nord et le plafond, celles-ci peuvent avoir plusieurs origines.

Mur nord non isolé. L'isolation du plafond est, elle, inconnue.

Cela génère des traces d'humidités uniformément répartie au niveau du mur coté intérieur. On retrouve aussi des traces d'humidités au plafond de cette même pièce.

Traces d'humidité sur le mur de la cuisine  
(donnant sur la cour)

- Assurer une isolation suffisante ;
- Assurer une ventilation adaptée ;
- Assurer un chauffage suffisant et adapté.

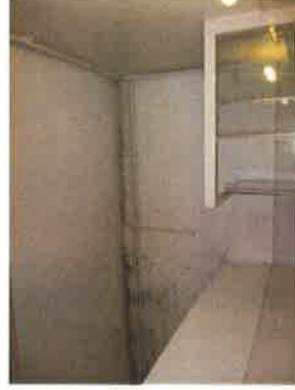
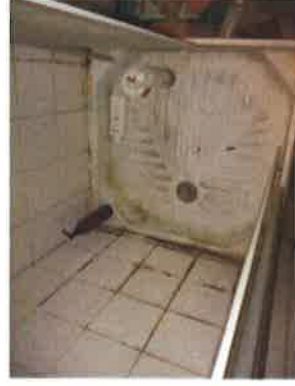
Salle d'eau (bac à douche + lavabo) ouverte sur la cuisine et dépourvue de bouche d'évacuation d'air.

Traces d'humidité sur le mur de la salle d'eau

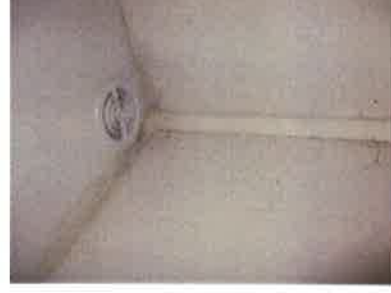
Ventilation en place dans le logement, situé dans la partie cuisine, non fonctionnelle.

Grille d'extraction  
d'air dans la cuisine  
non fonctionnelle

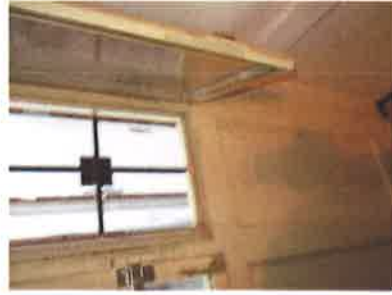
La porte-fenêtre en bois avec un simple vitrage ouvrant située dans la cuisine n'assure plus une étanchéité à l'air suffisante.

Absence de joint sur la partie ouvrante du vitrage de la porte cuisine

- Vérifier et assurer une bonne étanchéité à l'air des menuiseries ;
- Vérifier et assurer une bonne étanchéité à l'air du rideau fermant le foyer de cheminée ;
- Inspecter l'appareil de chauffage gaz ainsi que son branchement (entrée/sortie).

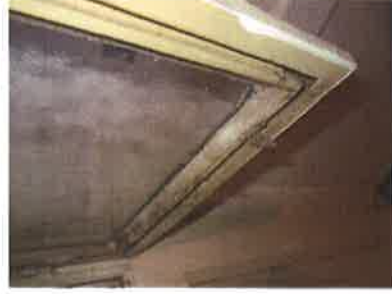
Joint en mousse collé sur le cadre de la porte cuisine

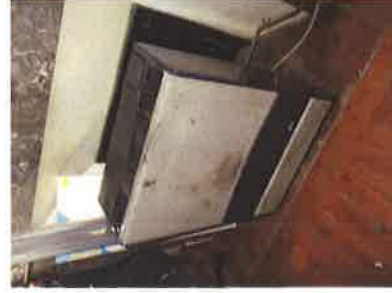
Autre infiltration possible recueillie par la locataire mais non vérifiée car l'appareil de chauffage gaz ne fonctionnait pas : entrée d'air parasite au niveau du rideau permettant de fermer le foyer de cheminée.

Appareil de chauffage gaz avec son évacuation des gaz brulés par le foyer traversant le rideau

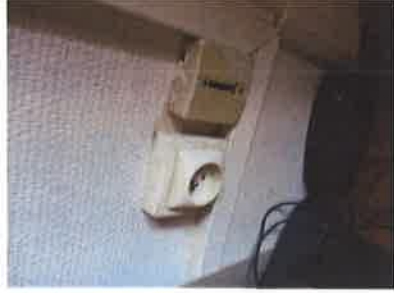
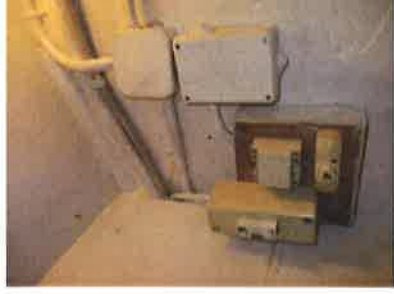
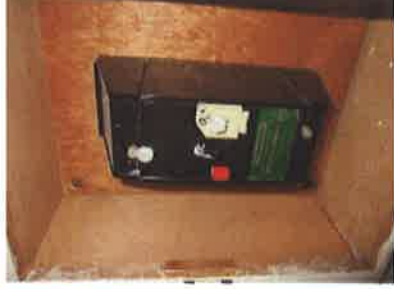
On note une absence de prise terre sur toutes les prises électriques et une absence de réaction à une surtension de 30mA.

Prises non raccordées à la terre, tableau et disjoncteur vétuste

- Vérifier et mettre aux normes le système électrique.

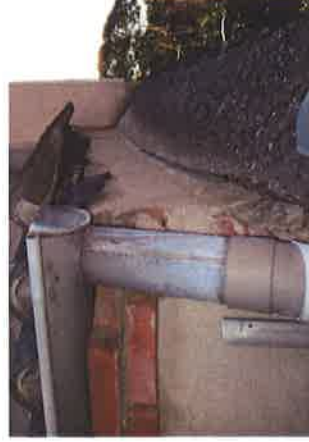
Coté extérieur de ce mur ouest, absence de planche de rive et d'étanchéité conventionnelle en partie haute du mur, celle-ci étant assurée par une bande en béton.

Mur de la cuisine coté extérieur

- Vérifier et assurer une étanchéité suffisante du mur ouest contre les infiltrations d'eau ;
- Vérifier les fissures.

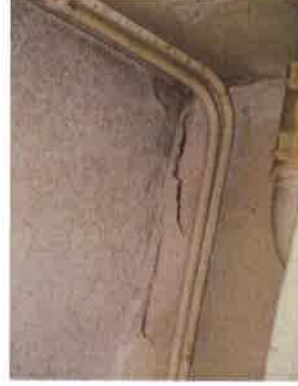
Coté intérieur de ce même mur, des fissures verticales et horizontales ont été constatées sur l'enduit, au-dessus du plan de travail ; ainsi qu'en haut du mur, dans l'angle ouest/nord.

Mur de la cuisine coté intérieur

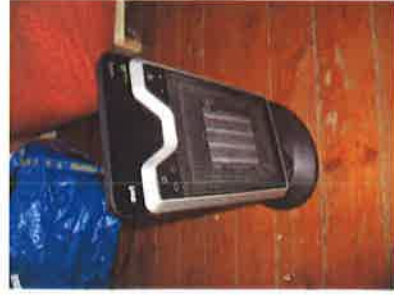
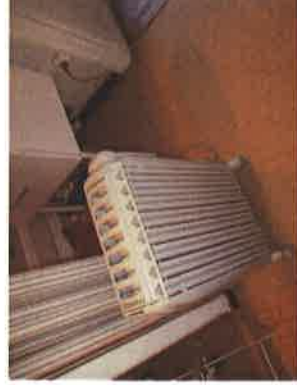
Le logement ne possède qu'un appareil de chauffage au gaz placé dans la pièce chambre/salon. Etant donné la configuration du logement, l'occupant est contraint de laisser la porte séparatrice entre les deux pièces ouverte, ou bien de mettre d'autres appareils de chauffage en appoint.

Radiateurs d'appoint

- Placer et assurer le bon dimensionnement des appareils de chauffage dans chaque pièce.
