Commission de suivi de site

Société **GDH**

Frontignan / 1^{er} décembre 2023

Bilan 2022

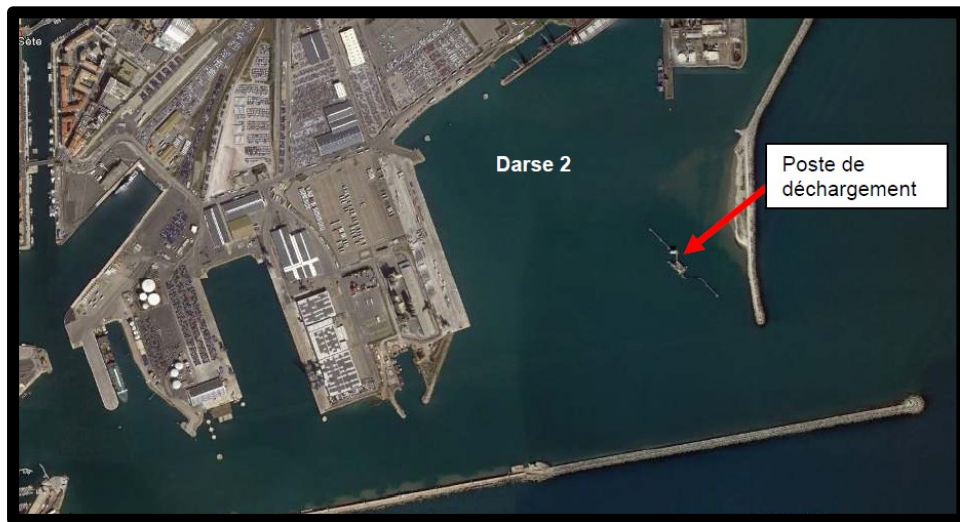
Incident 12 septembre 2022

Incident au poste de déchargement d'hydrocarbures

Légère pollution darse du port de Sète - Frontignan

- ~ 1 cm de gazole en surface de la fosse de récupération des effluents liquides + compartiments du séparateur/décanteur.

- 2 soupapes d'expansion thermique fuyardes

- Sonde de mesure de niveau = présence d'une couche d'hydrocarbures

- Quantité d'hydrocarbures insuffisante < seuil d'alarme

→ système vidangé, nettoyé et inspecté

→ démontées, nettoyées et re-testées.

→ tarage (20 bar) et ré-installées sur les tuyauteries

- **Modification du seuil** de déclenchement de la sonde de mesure (*audit interne*)
- **Analyse** du fonctionnement du dispositif mécanique d'obturation automatique
- **Augmentation** de la fréquence d'inspection et de contrôle des soupapes
(fréquence triennale → fréquence annuelle)
