## **La problématique de l'amiante : Témoignage du Maître d'Ouvrage**

Aléa rencontré dans une démolition : découverte non diagnostiquée et les conséquences

Une Tour Athos, 41 logements, 10 niveaux, construction de 1974, en cœur de quartier avec des voisins, du public et un parking fréquenté.

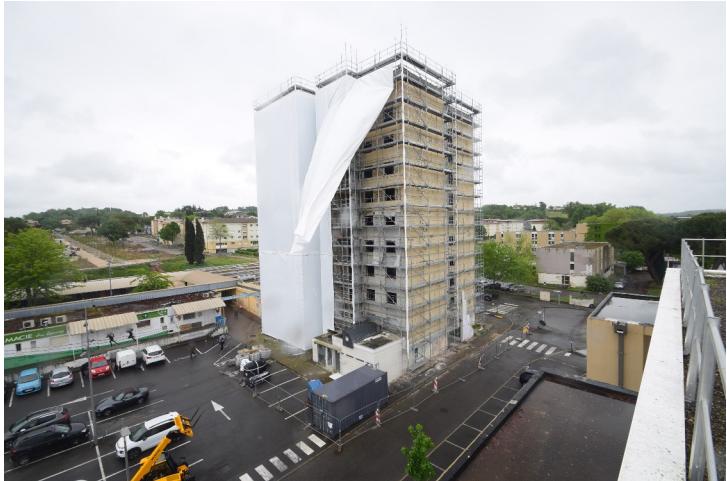
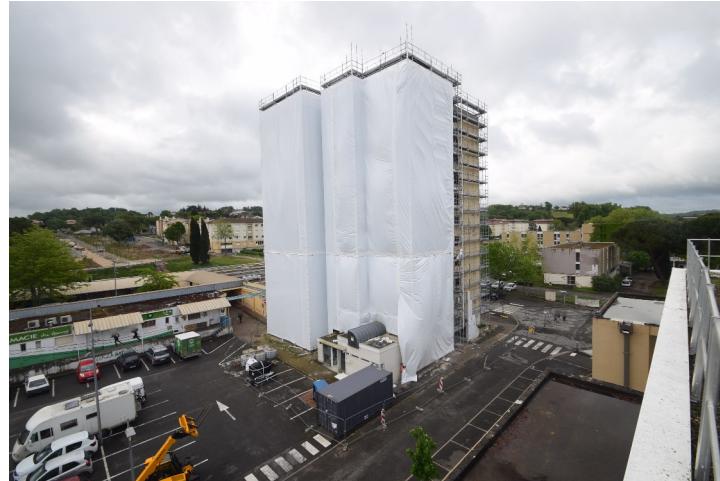
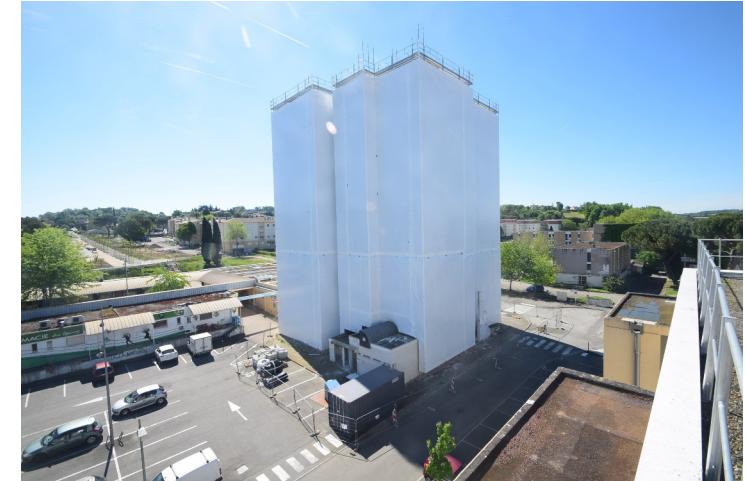
Découverte sous l'isolation thermique par l'extérieur de faïence avec de la colle amiantée sur une surface de 250 m<sup>2</sup> environ. Le chantier s'arrête pendant plusieurs mois. Le plan de retrait est à revoir.

La copie doit être revisitée : planning, coût, avenant et méthode.

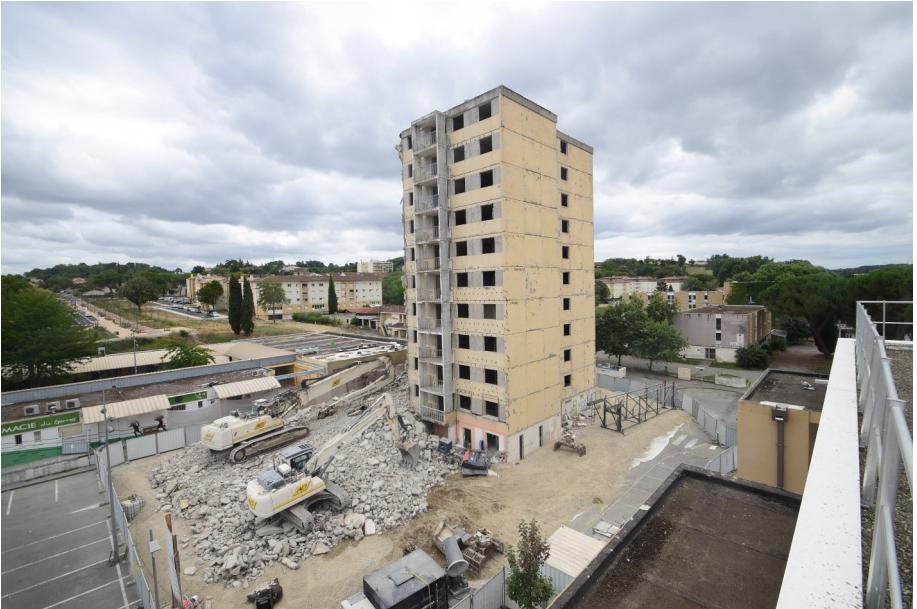
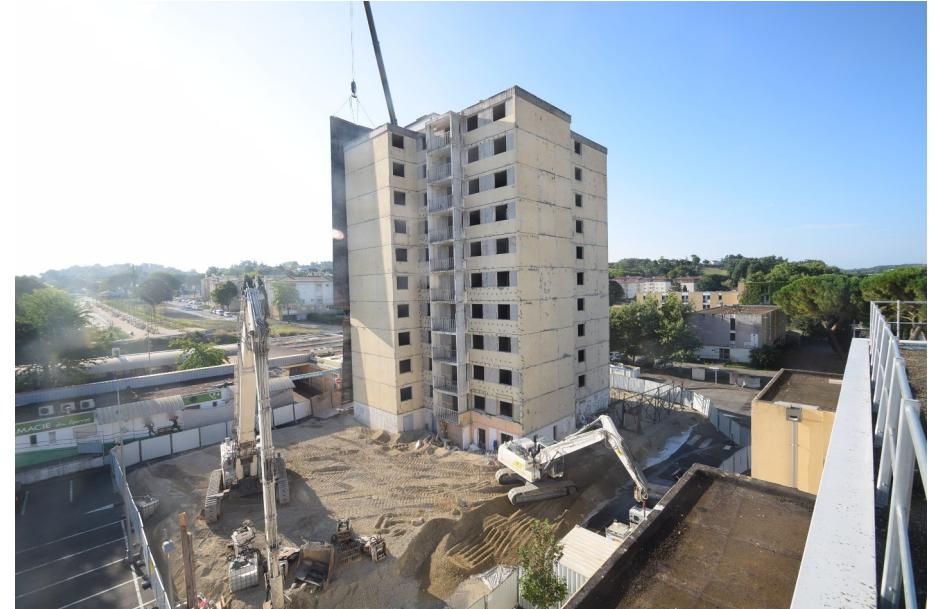
La déconstruction finalement par abattage total sans écrêtage, plus rapide mais plus délicate au regard des voisins

Après retrait de la totalité des matériaux amiantés et le démontage de l'échafaudage, la déconstruction peut commencer.
