Evolution de la pollution de la nappe

CLIC Juin 2008

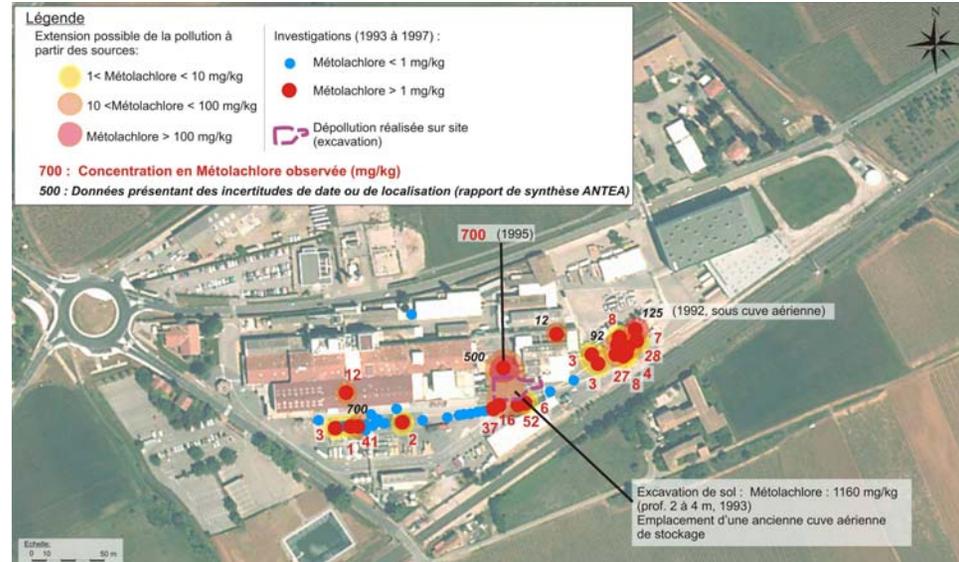
- Généralisation des rétentions à partir des années 80
- 1992-93: Etude historique et investigations identifient 3 sources potentielle de contamination
 - S1: Ancienne zone de stockage de MOC et de produit fini
 - S2: Ancienne zone de stockage de produit liquides
 - S3: Zone de transfert de matériaux (dépotage)
- 1 200 t. de sols contaminés ont été excavées en 1993 (S1) et 1997 (S3)
- Barrière hydraulique mise en place et étendue depuis 1993, ainsi qu'un réseau de piézomètres de surveillance (conc. MOC dans l'eau souterraine en $\mu\text{g/l}$)

- **On constate une diminution significative des teneurs en métolachlore sur les puits de pompage.**
- On peut expliquer ce constat encourageant par les facteurs suivants
 - La barrière hydraulique n'avait pas été mise en place comme outil de dépollution mais bien de protection. Cependant les volumes pompés depuis la mise en œuvre sont conséquents, et l'effet de « lavage » devient significatif.
 - la dégradation naturelle du produit peut entraîner la disparition d'une part importante sur de longues périodes. C'est ce que nous avons pu constater sur les terres excavées qui ne montrent plus de seuil significatif de MOC
 - Les résultats de l'Etude Environ présentée en 2007 vont également dans ce sens

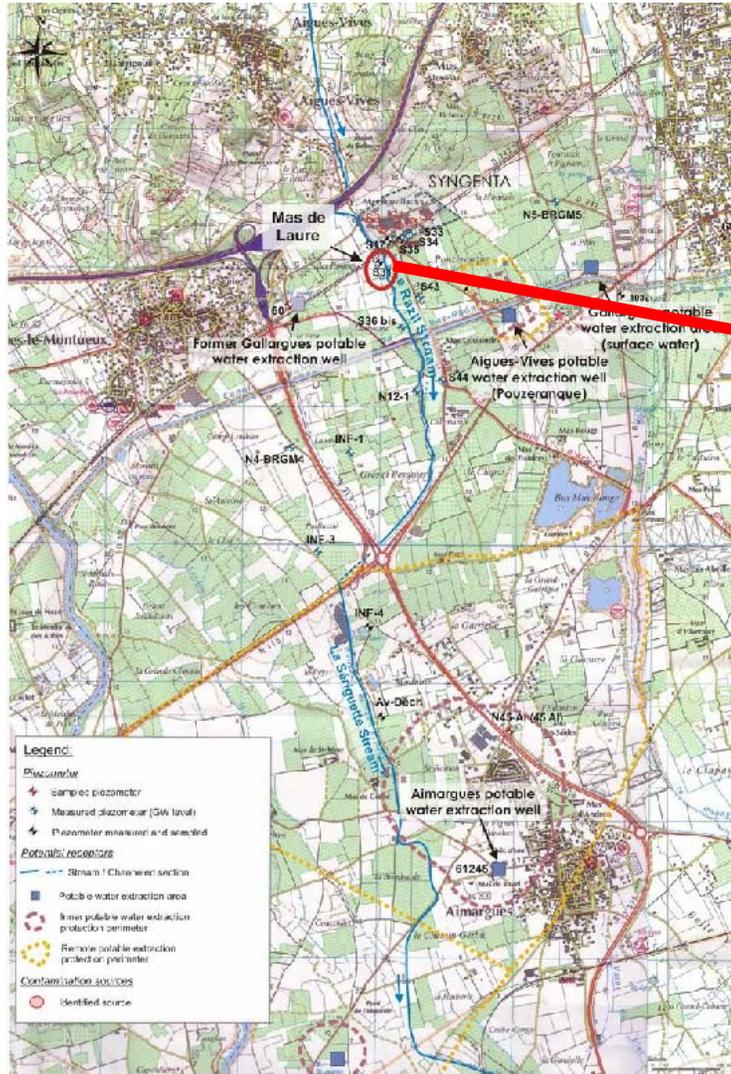
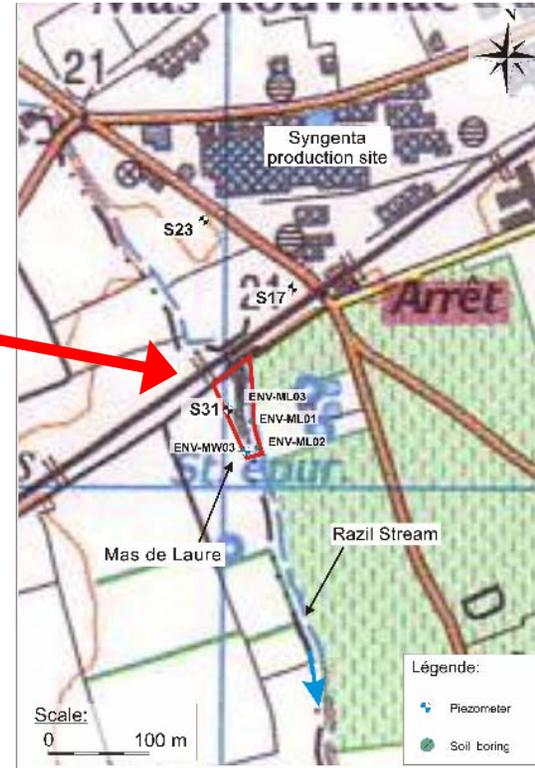
DEPUIS: Complément d'Etudes au Mas de Laure

- Les résultats montrent qu'il n'existe aucune source de pollution au Mas de Laure
