N/Réf. R03-229

**SERVICE DEPARTEMENTAL
DE L'ARCHITECTURE ET DU PATRIMOINE**

***Site classé « Fort Saint Pierre » - Consolidation du front rocheux
Ville de SETE (HERAULT)***

DOSSIER DE PRESENTATION DU PROJET

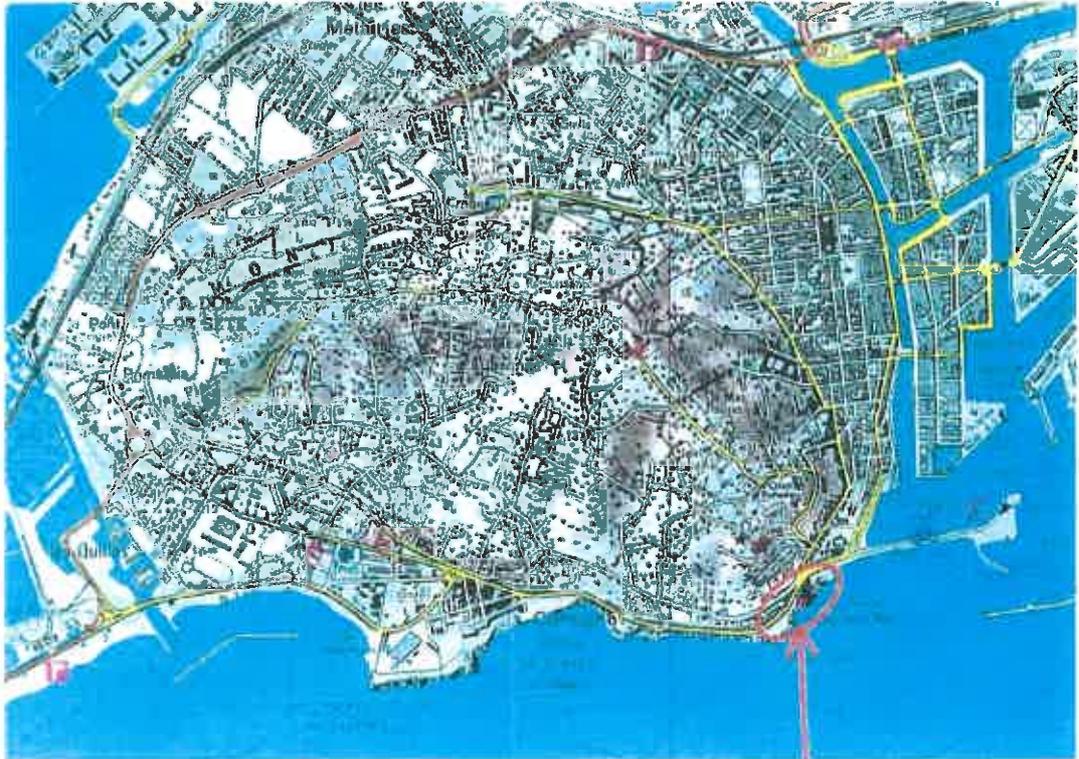
Front rocheux à stabiliser

Le talus est actuellement sécurisé par des grillages de type clôture (fils métalliques peints de 1,5 à 2 mm de section). Ces grillages font office de protection contre les chutes de blocs.

D'autres parties du front sont sécurisées par des maçonneries de soutien.

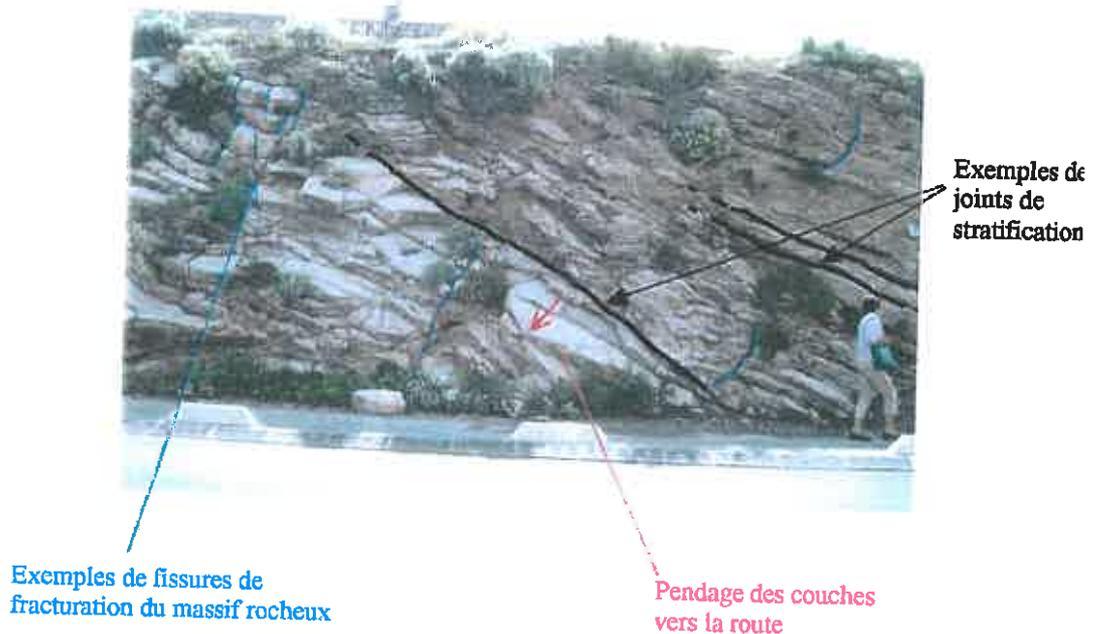
Sporadiquement, des blocs ou ensembles de blocs de quelques dizaines de grammes à une centaine de kilos se détachent des talus rocheux et se retrouvent en pied de talus.

Des perforations importantes des grillages de protection peuvent être observées.

Entre les PM 0 et 60, le front rocheux très vertical montre des instabilités de masse et une absence de recul en pied et en tête.

De plus, ces instabilités sont accentuées du fait de la présence d'ouvrages lourds couronnant le talus.

Au vu de la stratification et du pendage des couches, ajoutés à la fracturation importante de l'ensemble du massif, l'aléa de chute de bloc est fort.

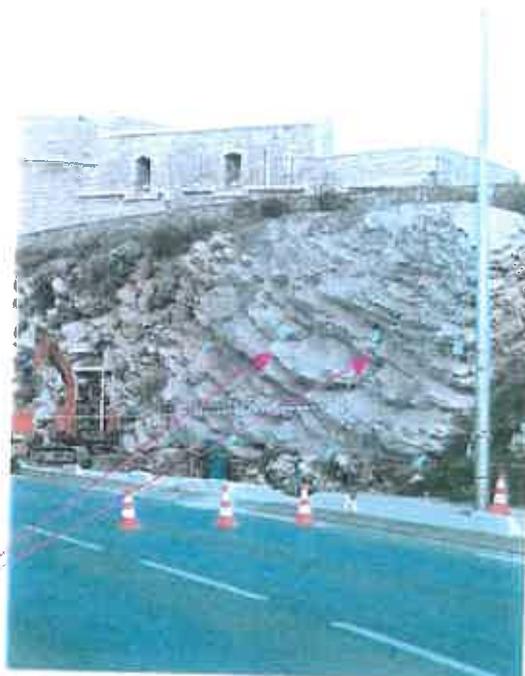
Exemple de la pose du filet plaqué

L'ensemble du front sera traité par un filet plaqué ancré souple lequel épousera au mieux le front.
