ANNEXE 2

Planches photographiques

| N° Annexe | Sites |

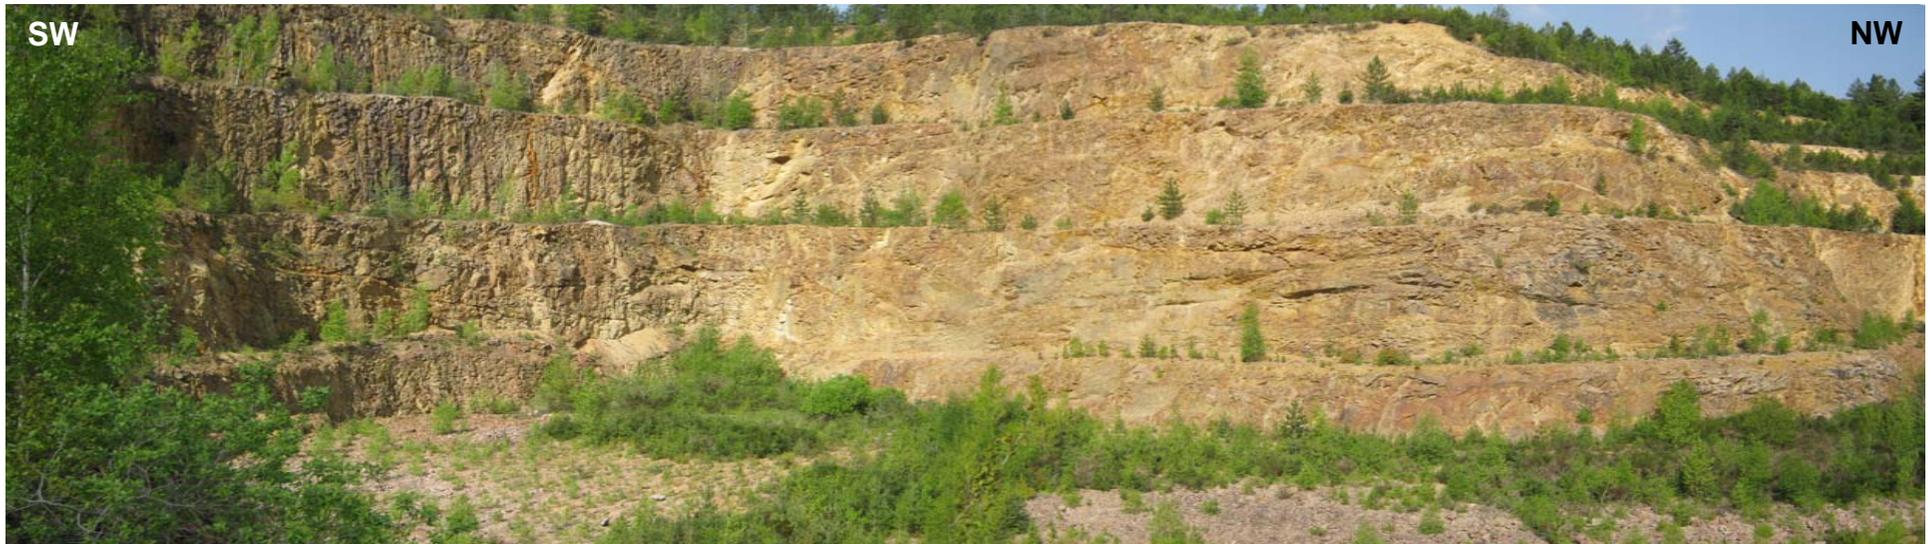
Parements de la mine à ciel ouvert partiellement remblayée

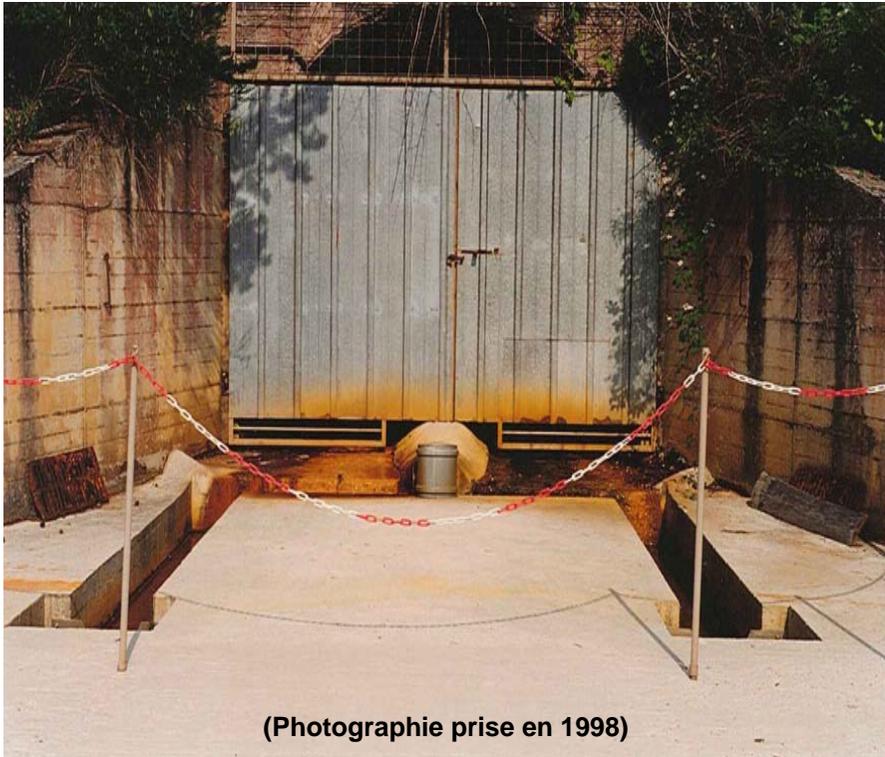
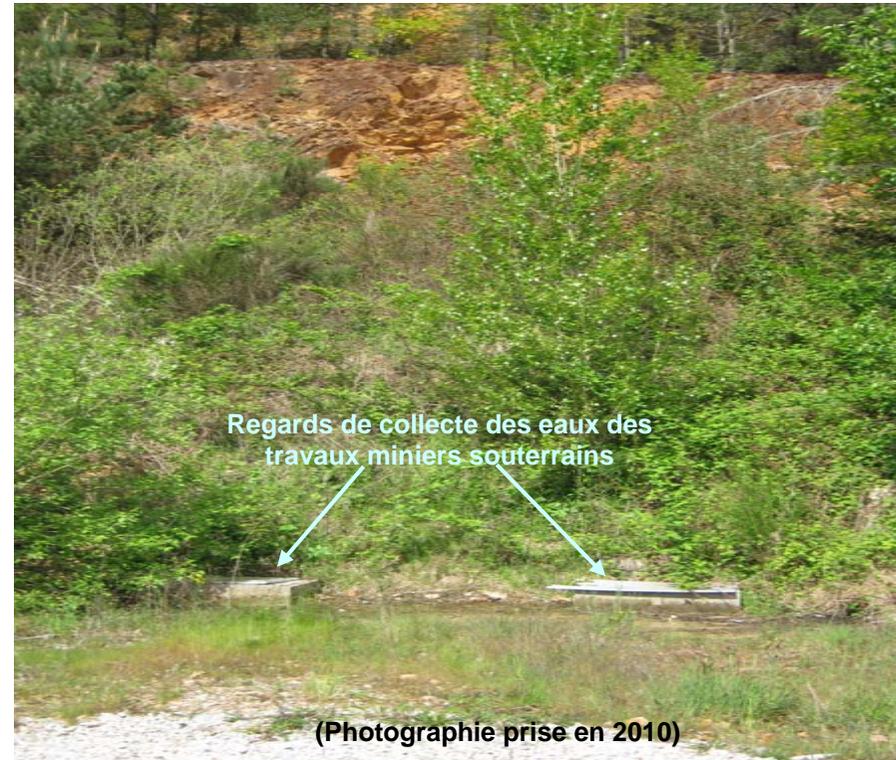
Entrée des travaux miniers souterrains (Travers-banc TB680)

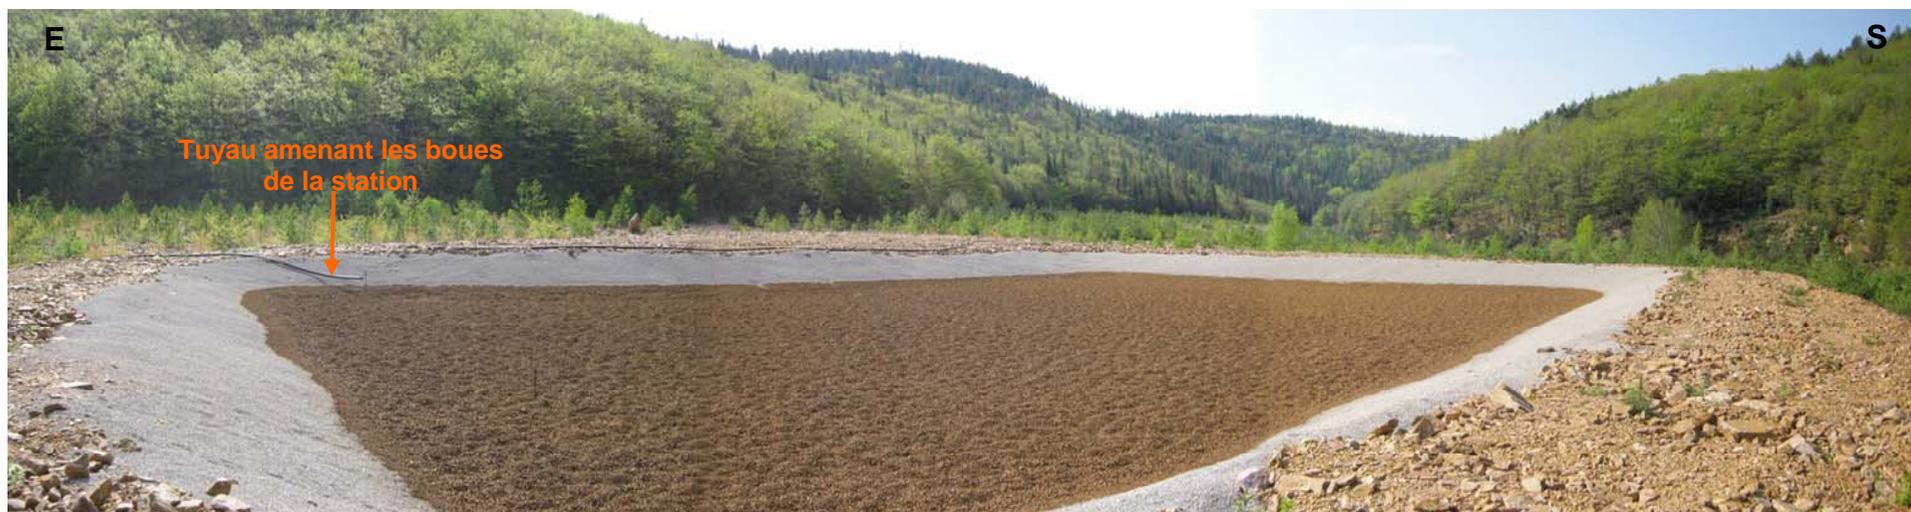
Alvéole de stockage des boues de traitement de l'eau, située sur la verse

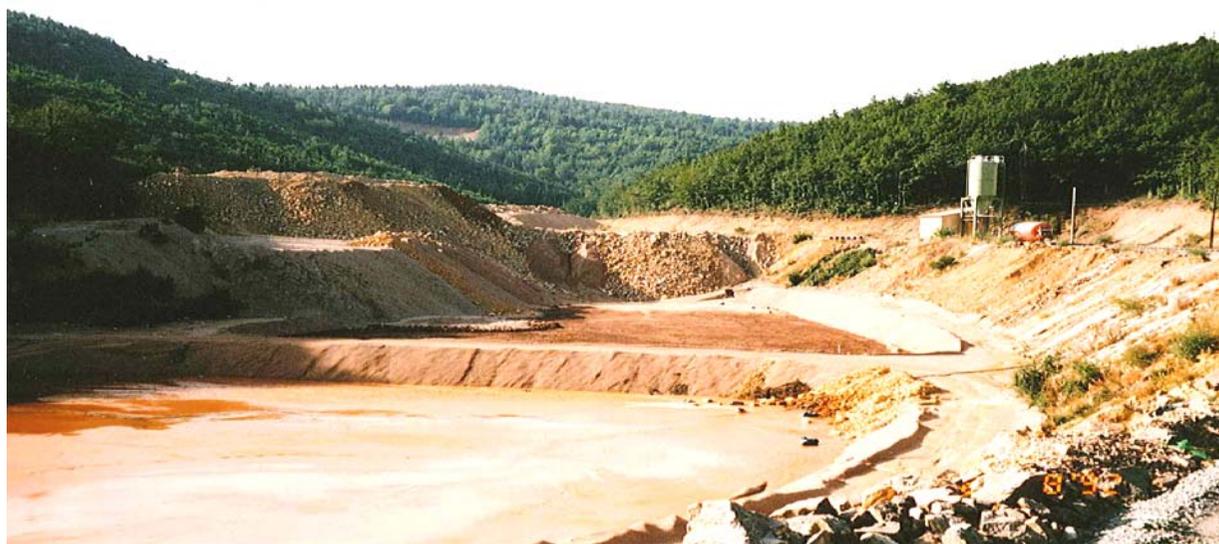
Alvéoles de stockage des résidus de lixiviation, en 1992, situées aujourd'hui dans la verse à stériles

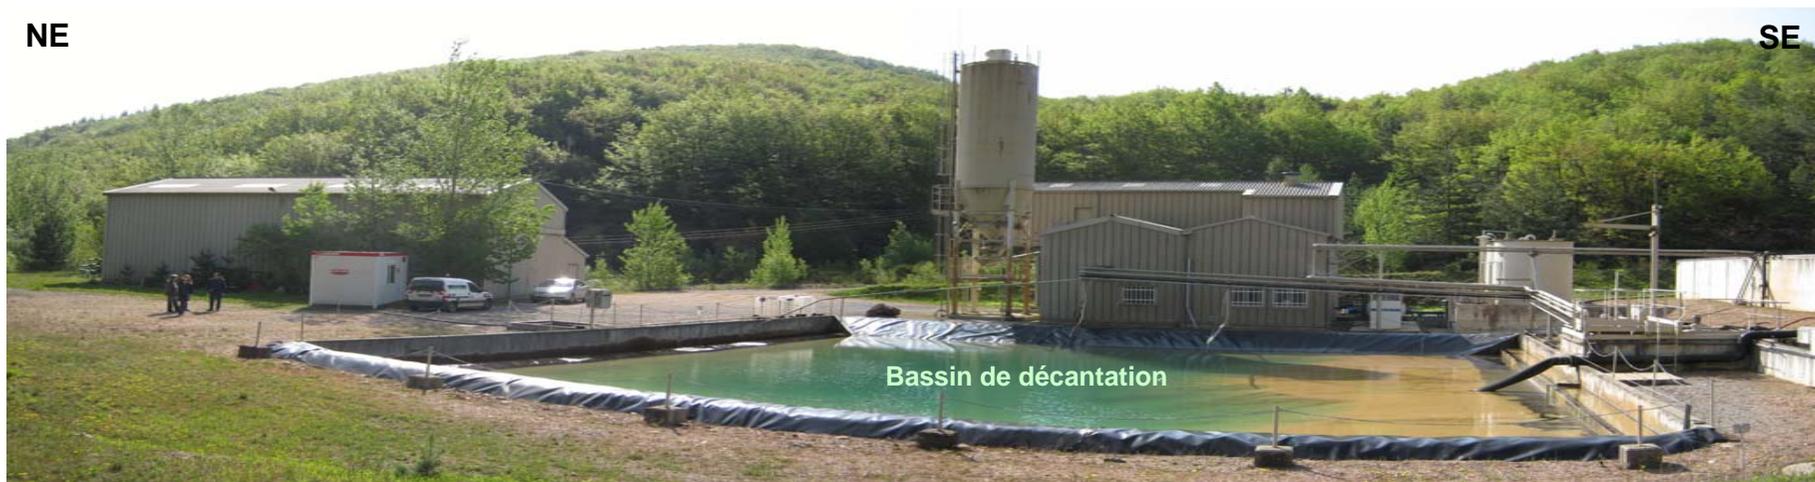
Station de traitement des eaux

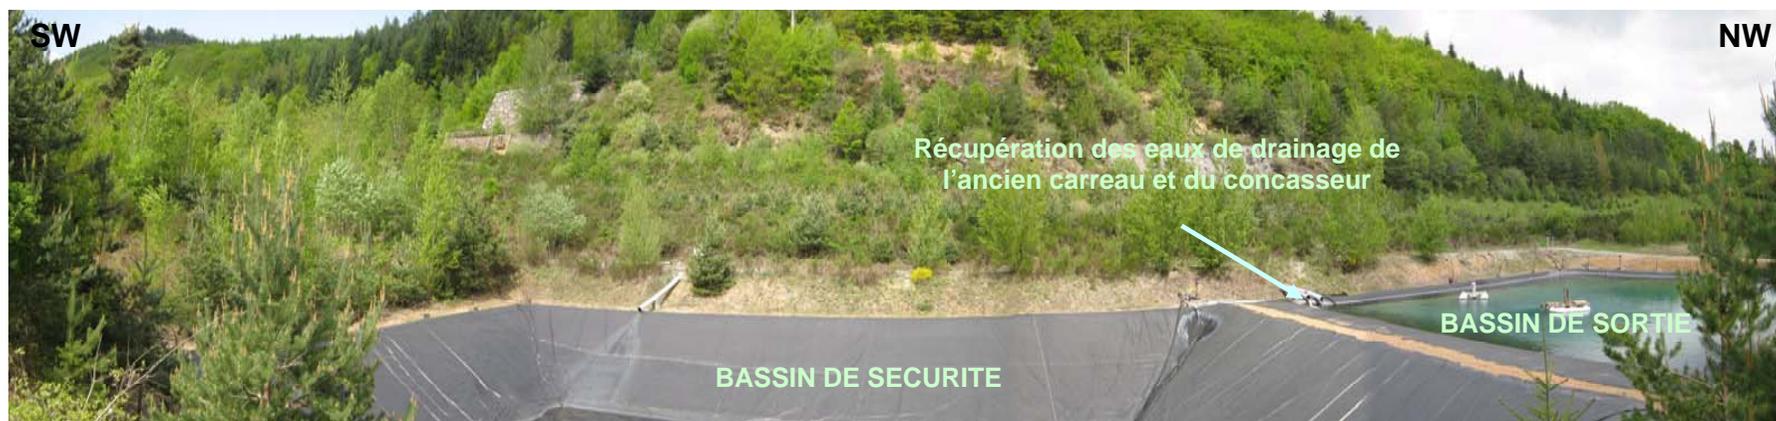
Vue du bassin de sécurité et du bassin de sortie en contrebas de la station de traitement

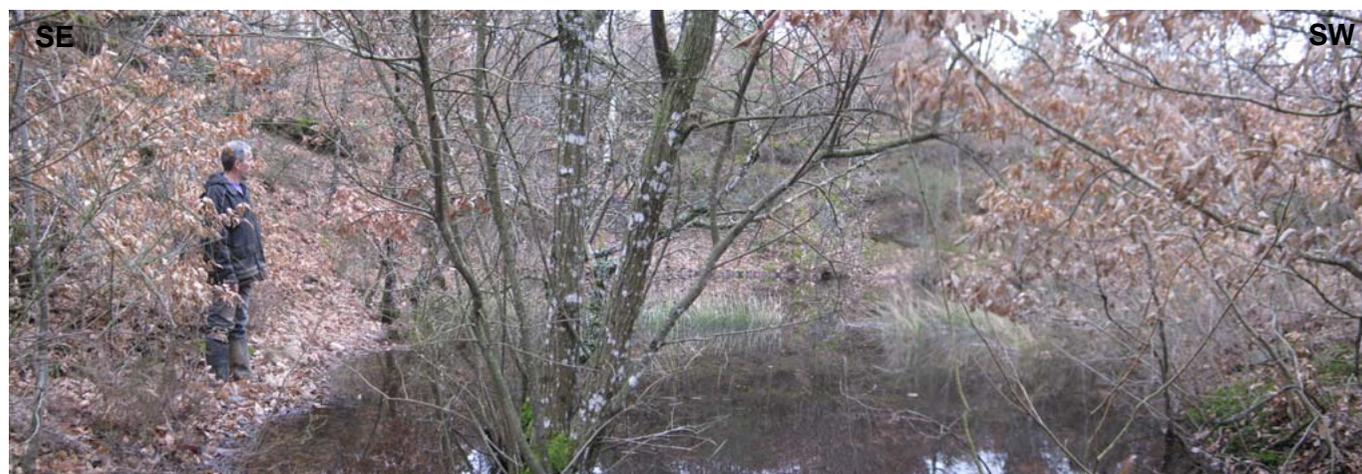
Carrière S17 (présence d'eau stagnante)

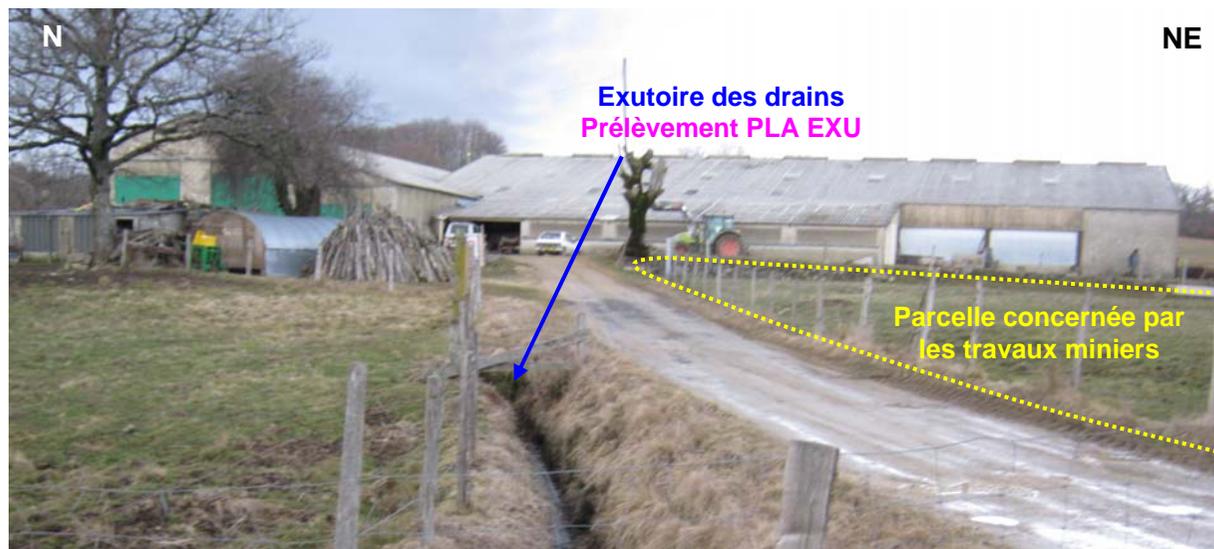
Exutoire des drains
Prélèvement PLA EXU

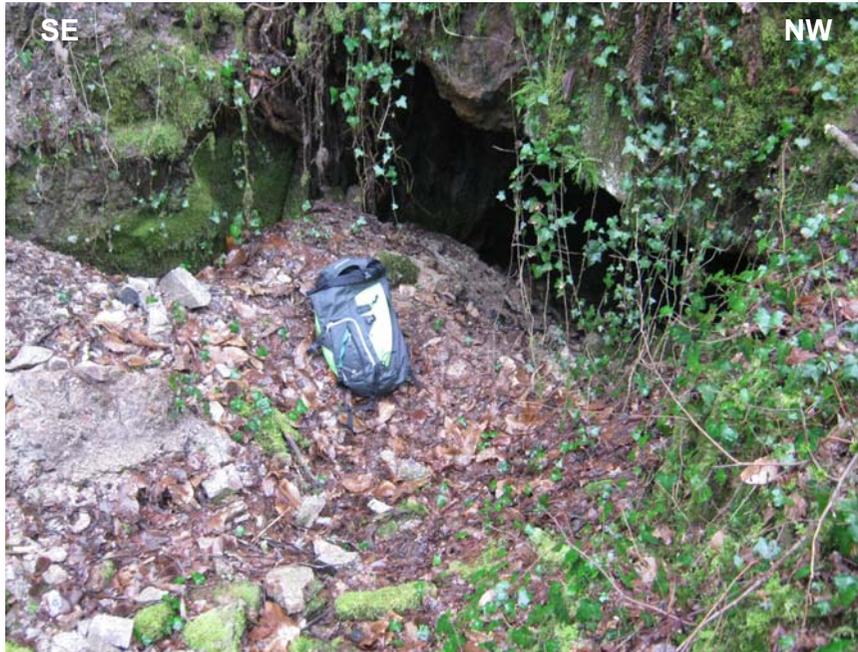
Entrée du travers-banc partiellement obstruée par des stériles

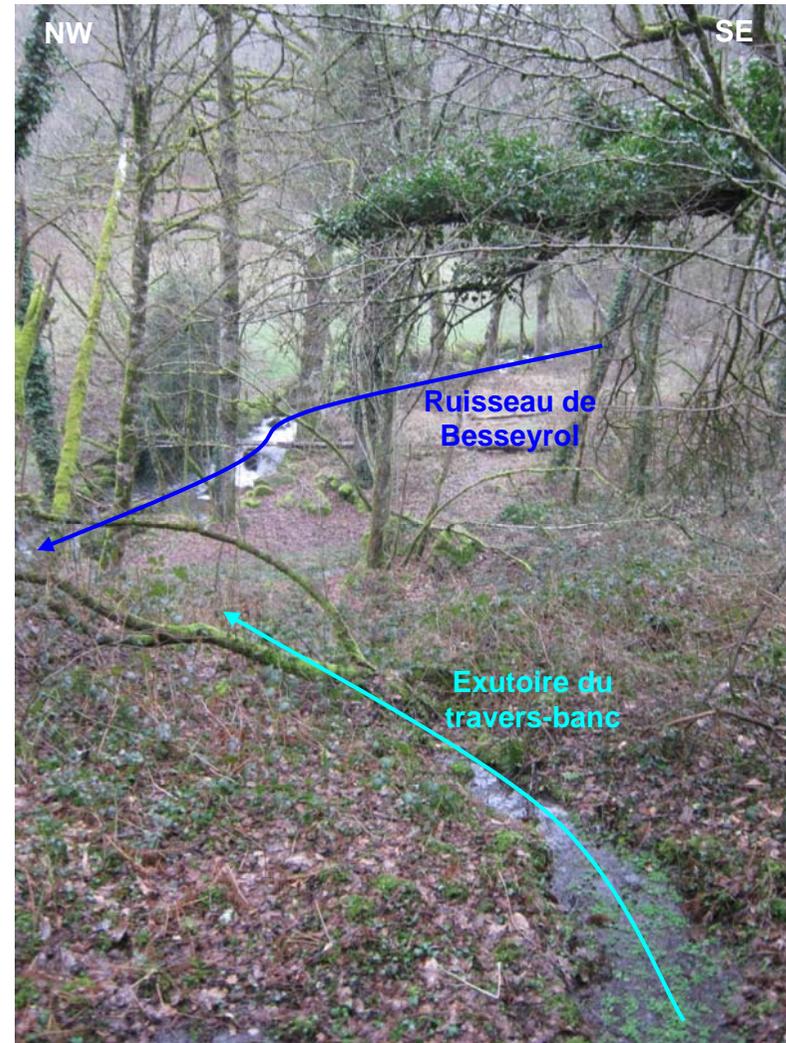
Exutoire du site qui se jette dans le ruisseau de Besseyrol

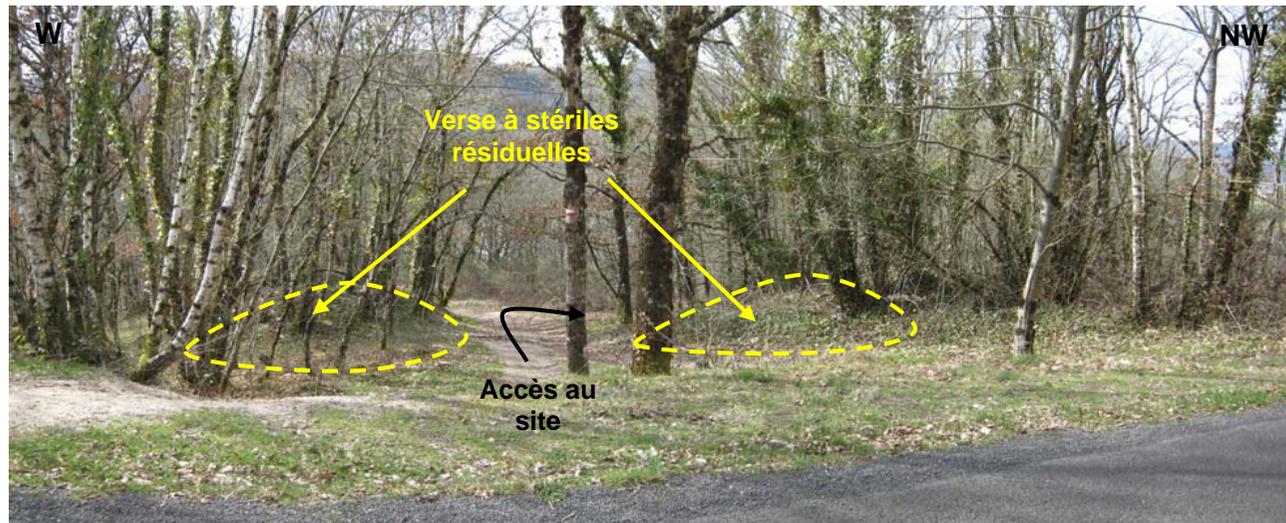
Localisation des verses à stériles résiduelles en bordure de la route et du chemin d'accès

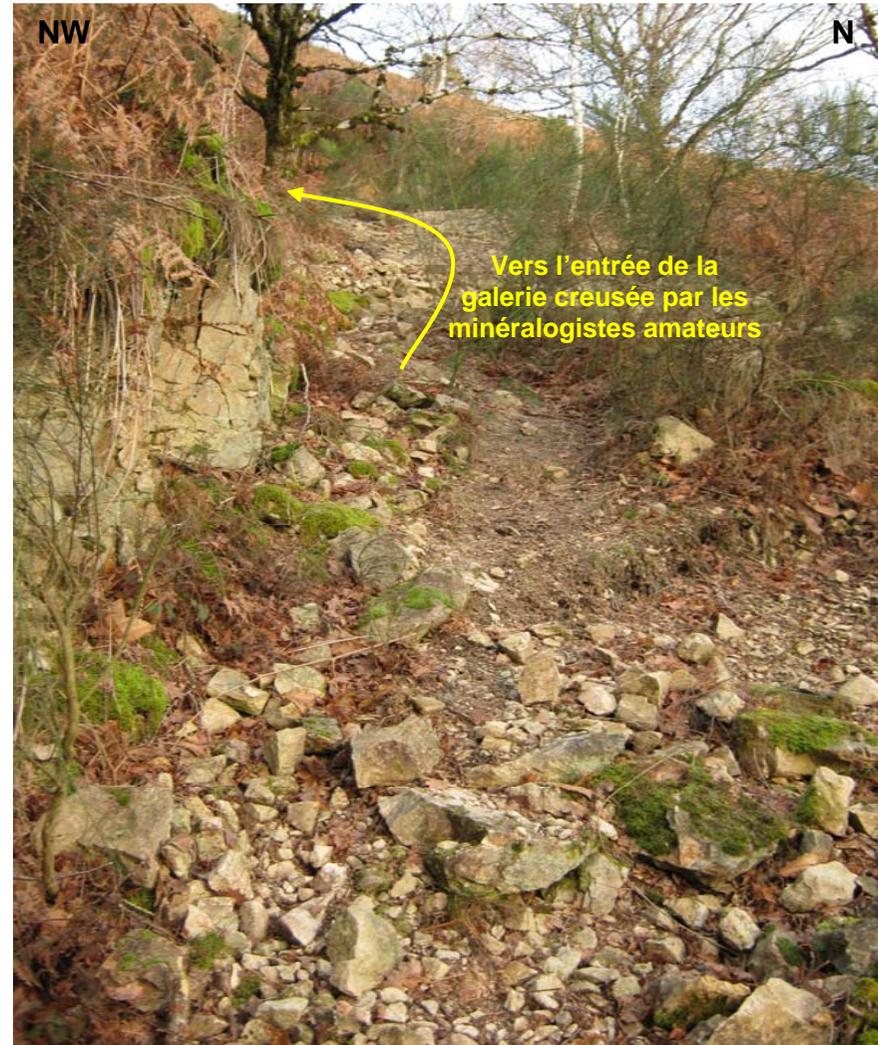
Entrée du travers-banc en 2010

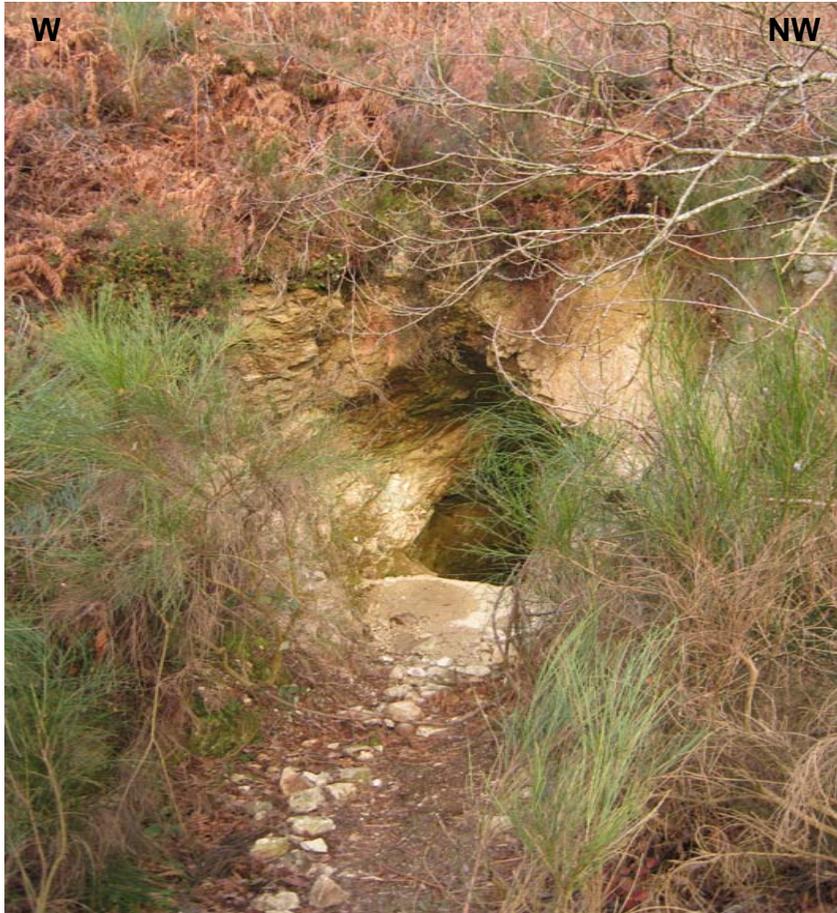
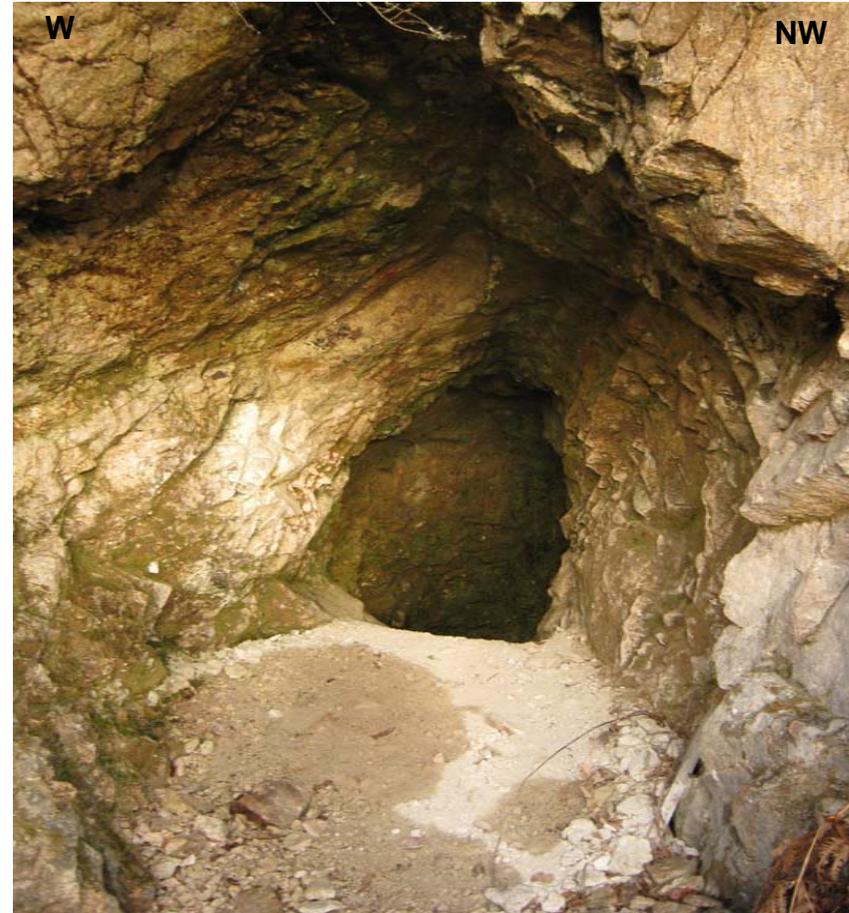
Entrée de la galerie ouverte après l'exploitation par les minéralogistes amateurs

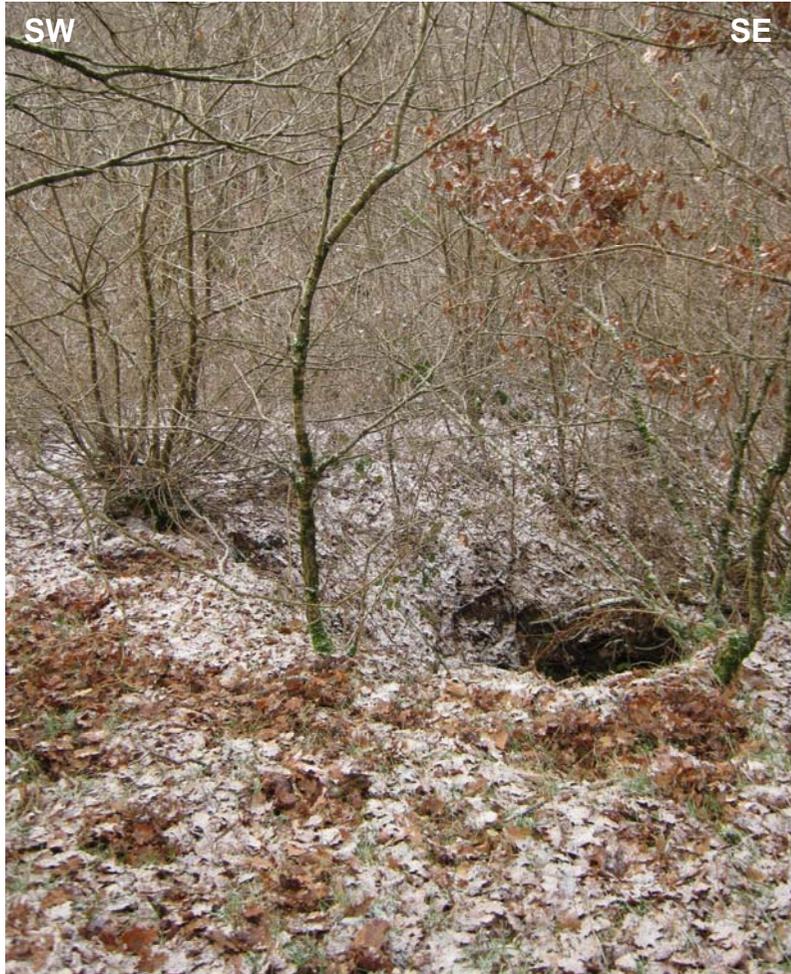
Emplacement du montage M1
localisé à l'aplomb de la galerie du TB2

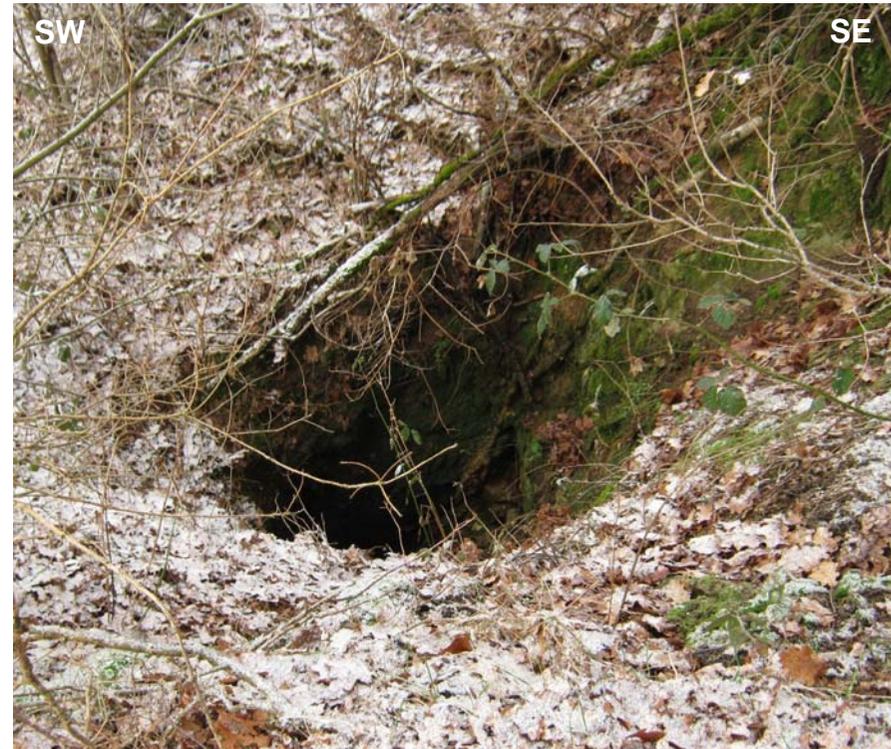
Montage M1 (profondeur estimée 3 à 4 m)

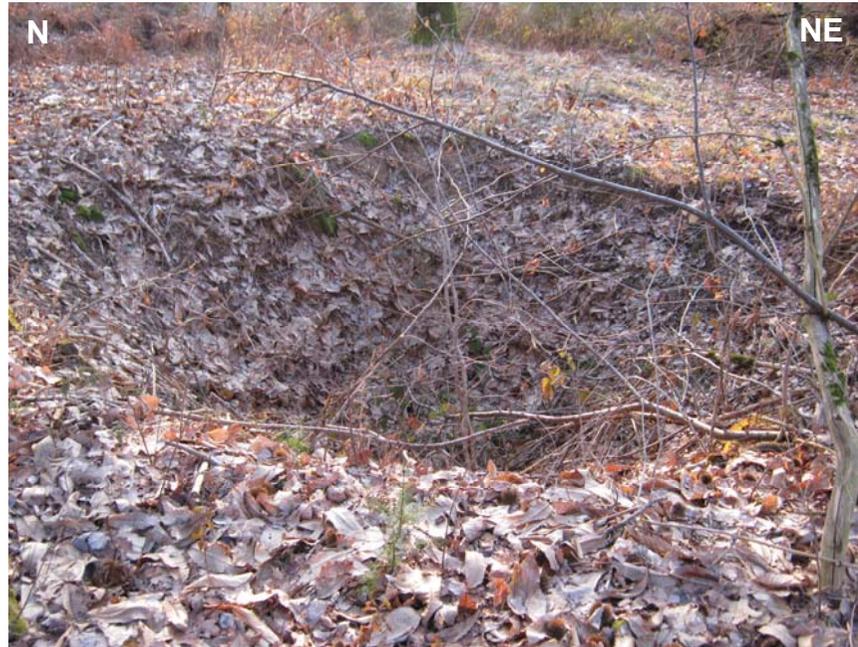
Fontis situé à l'aplomb du TB1,
dans le périmètre de l'ancienne tranchée

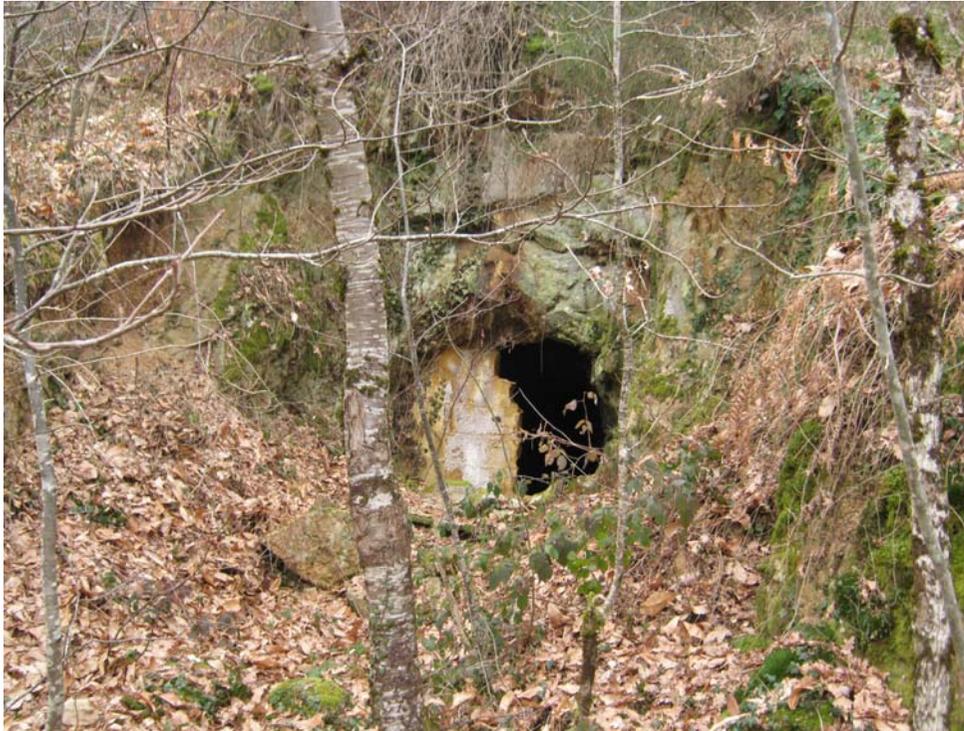
Entrée partiellement murée du travers-banc TB2 du chantier « Coursière 2 » et intérieur de la galerie
