SURVEILLANCE DES OUVRAGES D'ART

VISITE IQOA DE JUIN 2024

PONT DU PUIG DEL MAS

Franchissement de la Baillaury

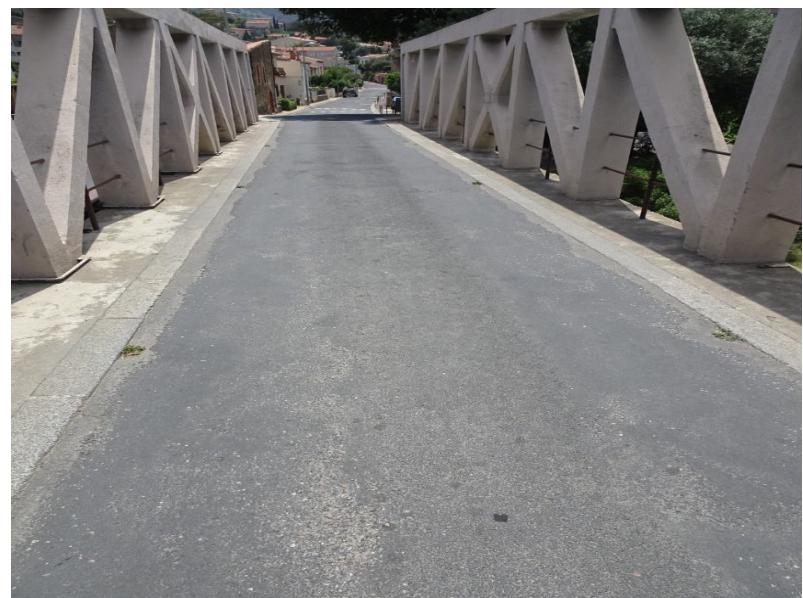
PHOTO 5
CHAUSSEE SUR OUVRAGE
Altération superficielle

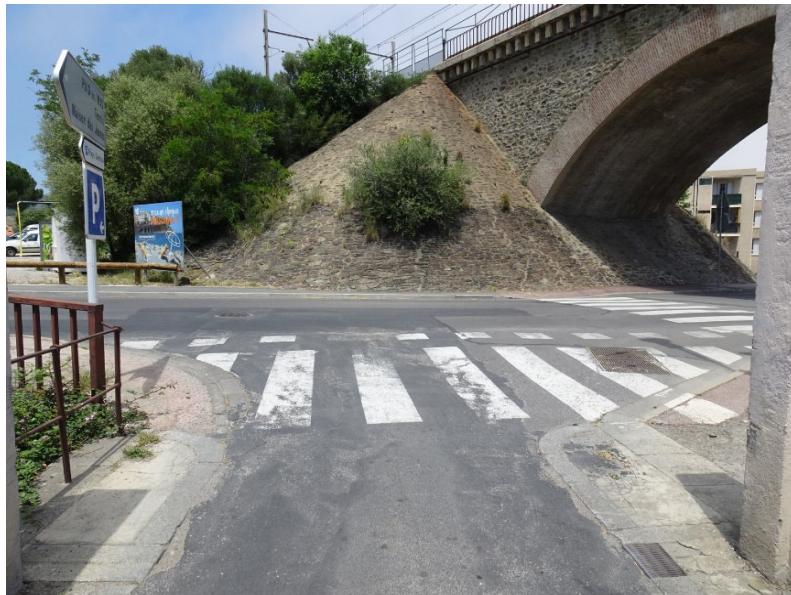
PHOTO 6
CHAUSSEE ABORDS RG
Altération, déformation

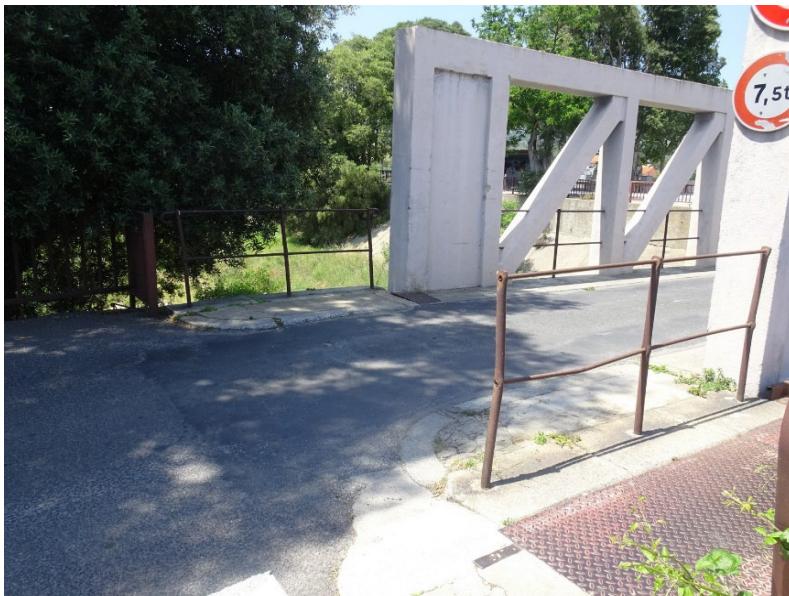
PHOTO 7

GARDE-CORPS ACCES RD
Déformation

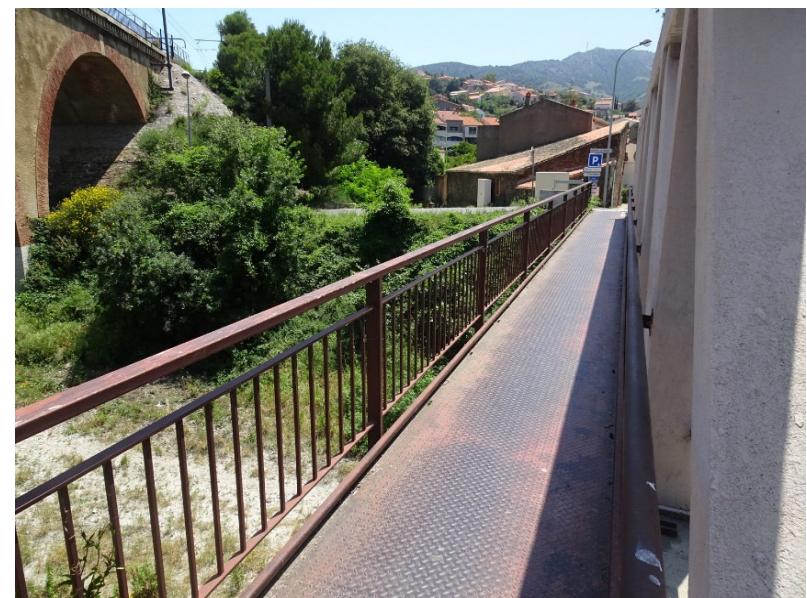
PHOTO 8

PASSERELLE METALLIQUE
Vue Générale

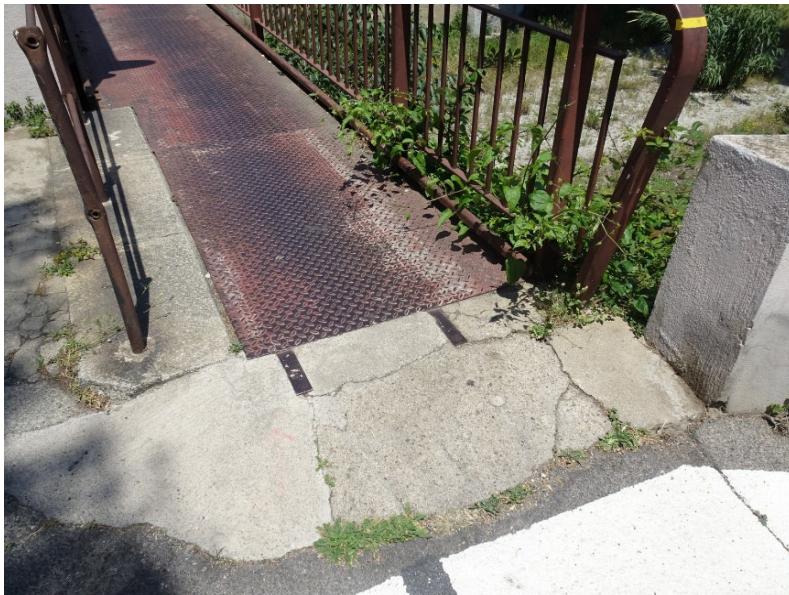
PHOTO 9

AUTRES EQUIPEMENTS SUR OUVRAGE				
32	Autres équipements	Passerelle métallique en encorbellement : - Oxydation superficielle généralisée du platelage et des supports - Perforations localisées au droit des deux abouts contre l'ouvrage - Poutrelles apparentes en zone d'appui sur les 2 abouts - Baillements de certaines tôles sous circulation (bruit de claquement)	2	9 à 13

PASSERELLE ABOUT RD
Profilés apparents + fissuration

- Doubler les tôles de platelage perforées,	
- Couvrir les abouts des poutrelles métalliques,	
- Eventuellement, purge, décapage et râgréage des principaux éclatements sur les poutres	
<u>Entretien courant :</u>

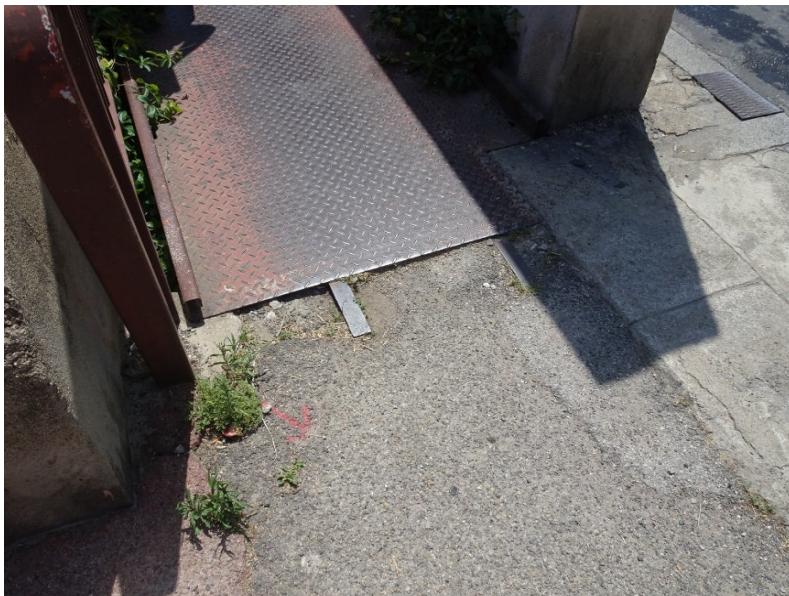
PHOTO 10

PASSERELLE ABOUT RG
Profilés apparents

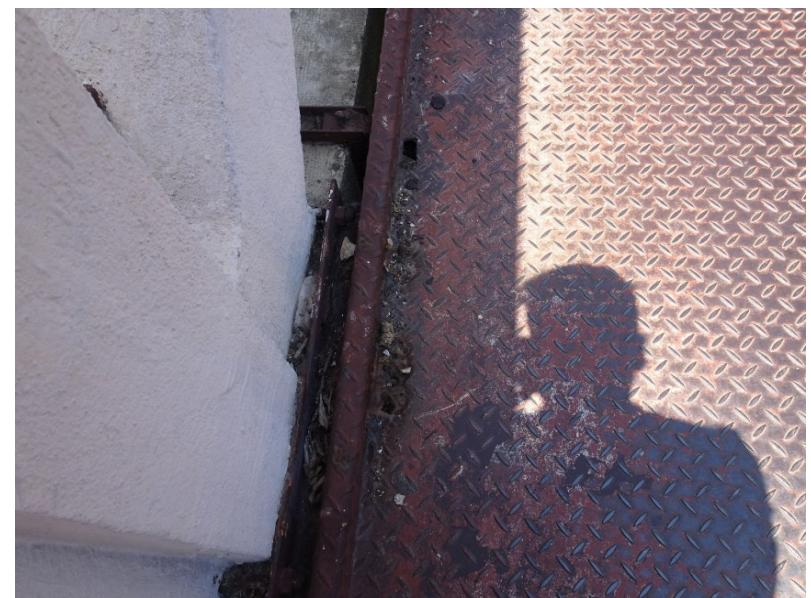
PHOTO 11

PASSERELLE EXTREMITE RD
Perforations

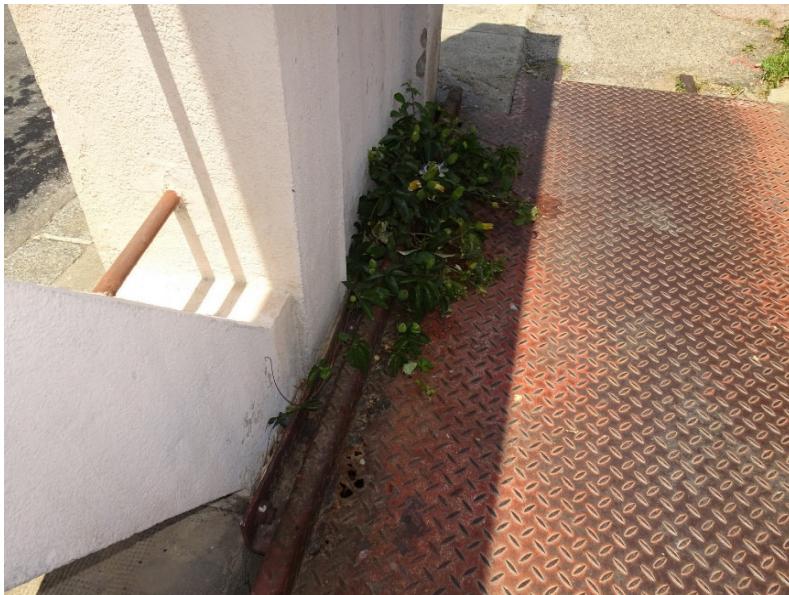
PHOTO 12

PASSERELLE EXTREMITE RG
Perforations

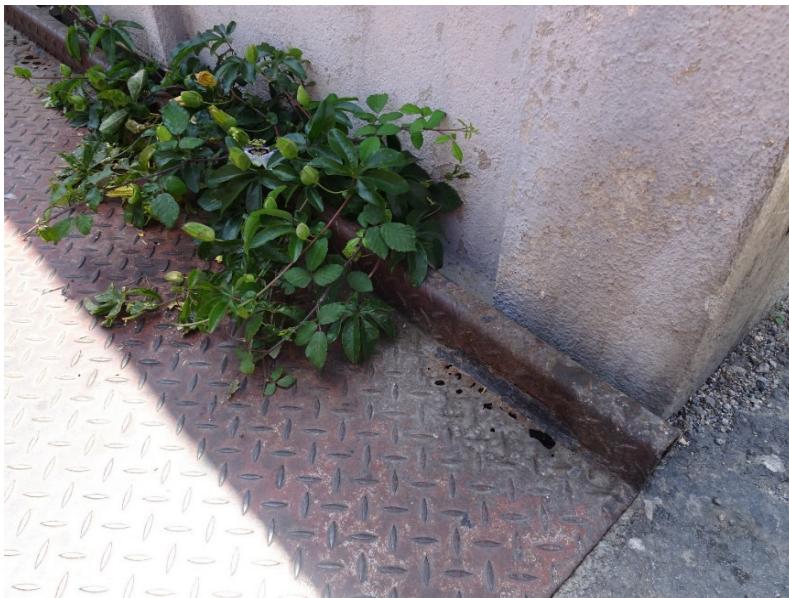
PHOTO 13

PASSERELLE EXTREMITE RG
Perforations + végétation

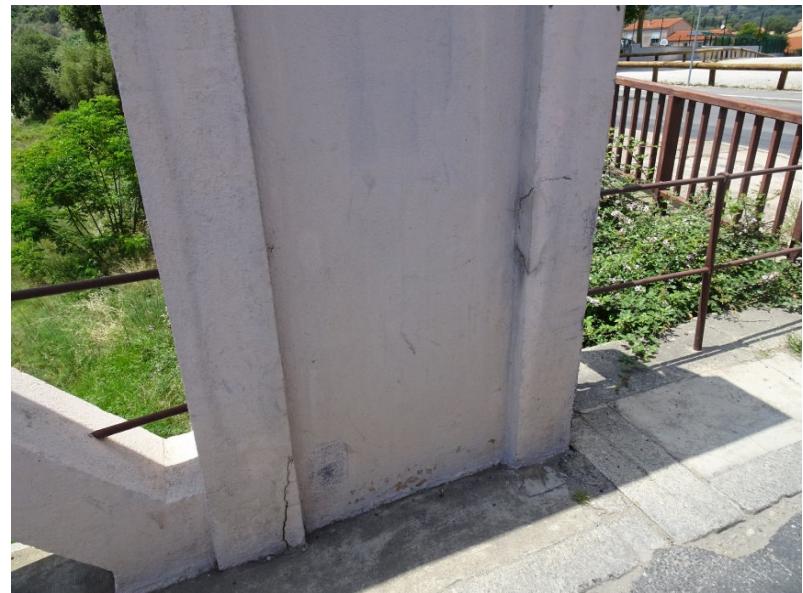
POUTRES				
	56	Epaufrure du béton	Importants éclats en formation et éclats avec armature apparente corrodée en sous-face des poutres sur tout le linéaire Plusieurs éclats en formation et éclats avec armature apparente corrodée sur les arêtes des poutres latérales Les pertes de section des armatures notables	3 14 à 30
	56	Epaufrure du béton	Epaufrure des arêtes avec traces de frottements sur les montants en entrée et sortie de l'ouvrage	2 15 20 21

PHOTO 14

POUTRE AMONT ABOUT RG
Eclats en formation

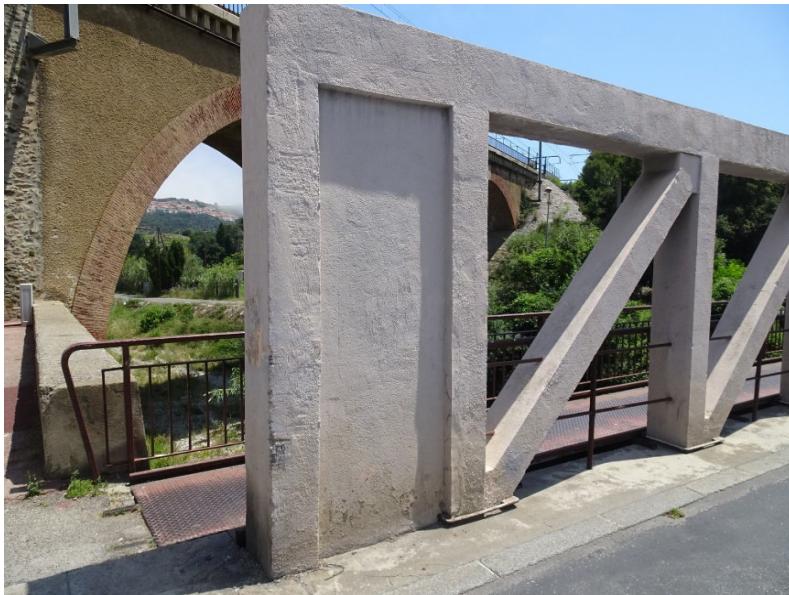
PHOTO 15

POUTRE AVAL ABOUT RG
Epaufures et traces de frottement

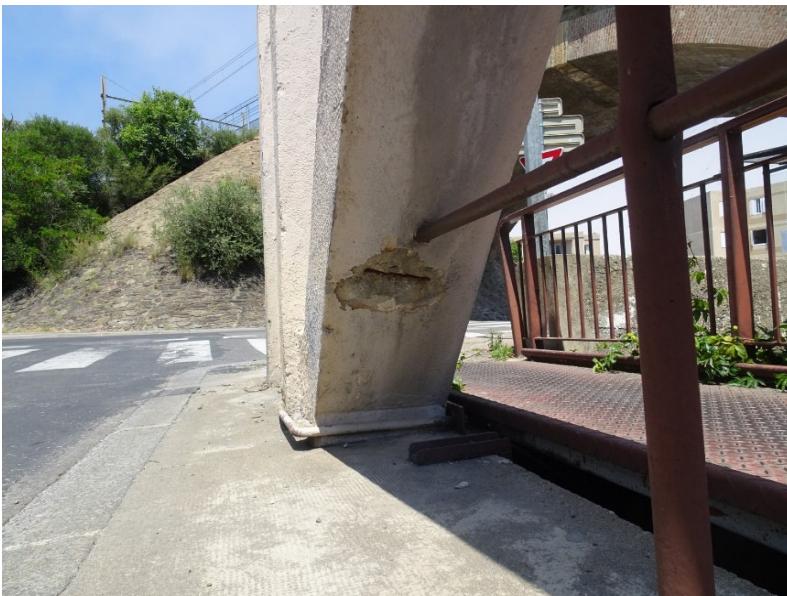
PHOTO 16

POUTRE AVAL COTE RG
Eclat + Acier apparent oxydé (AOX)

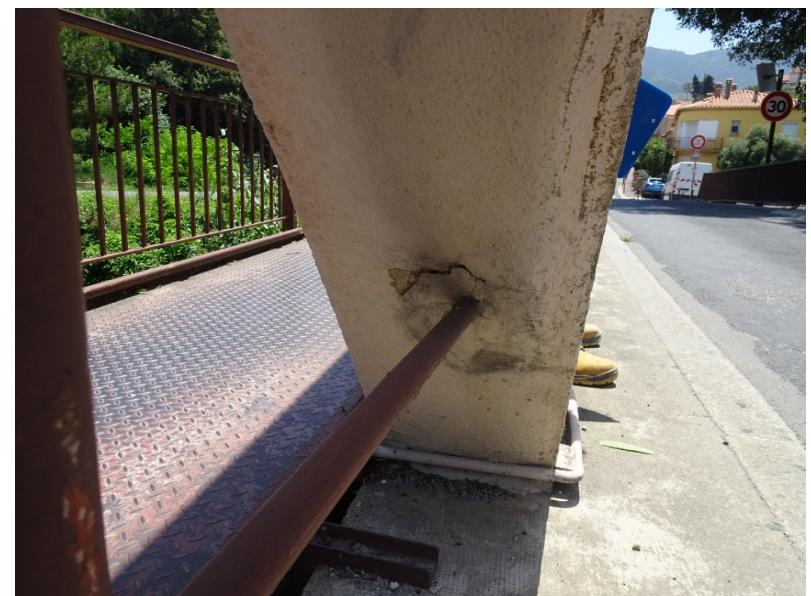
PHOTO 17

POUTRE AVAL COTE RD
Eclat en formation

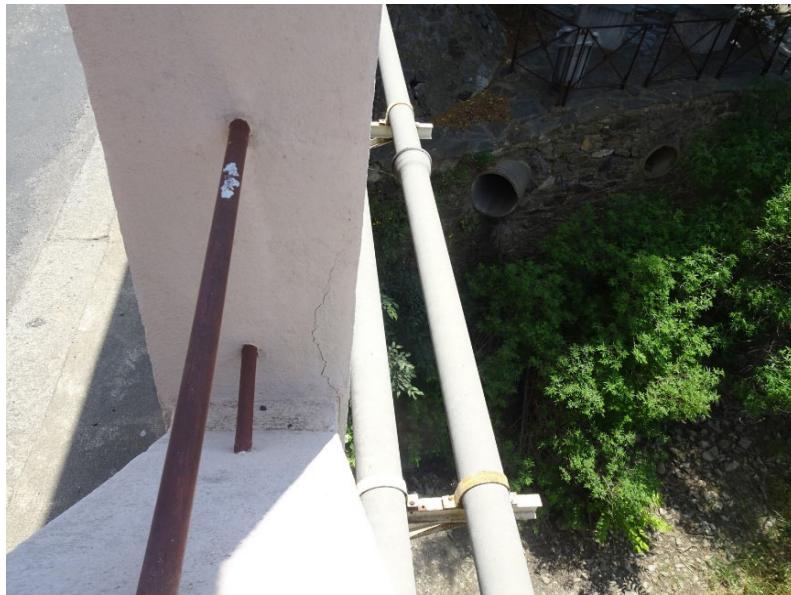
PHOTO 18

POUTRE AMONT MONTANT N°4
Eclat en formation

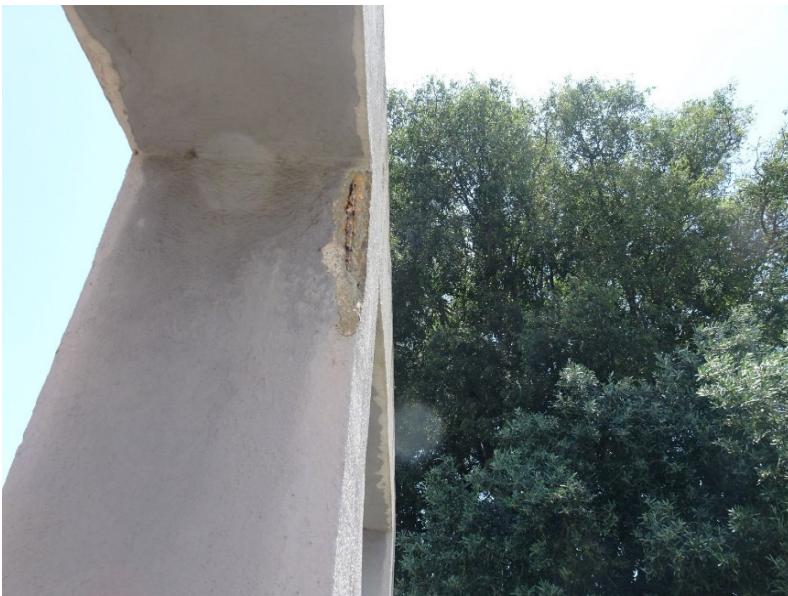
PHOTO 19

POUTRE AMONT MONTANT N°3
Eclat en formation

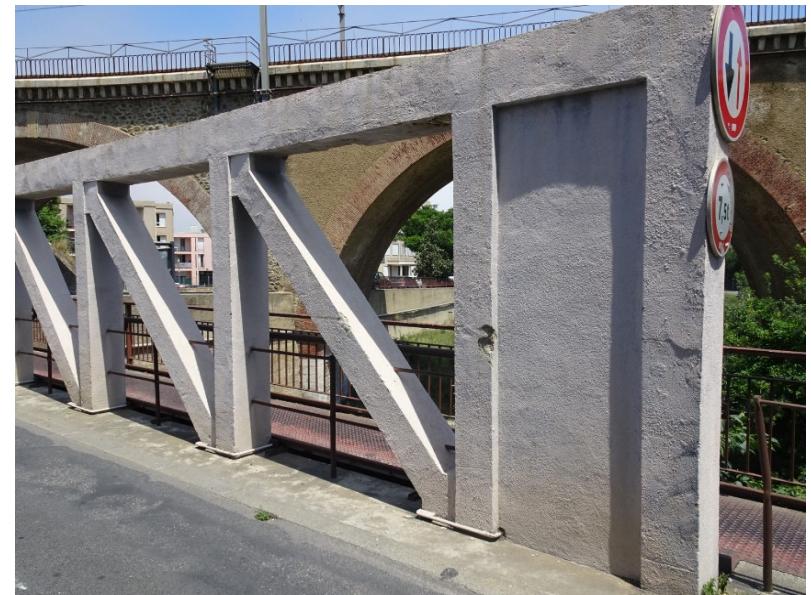
PHOTO 20

POUTRE AVAL ABOUT RD
Epaufrures

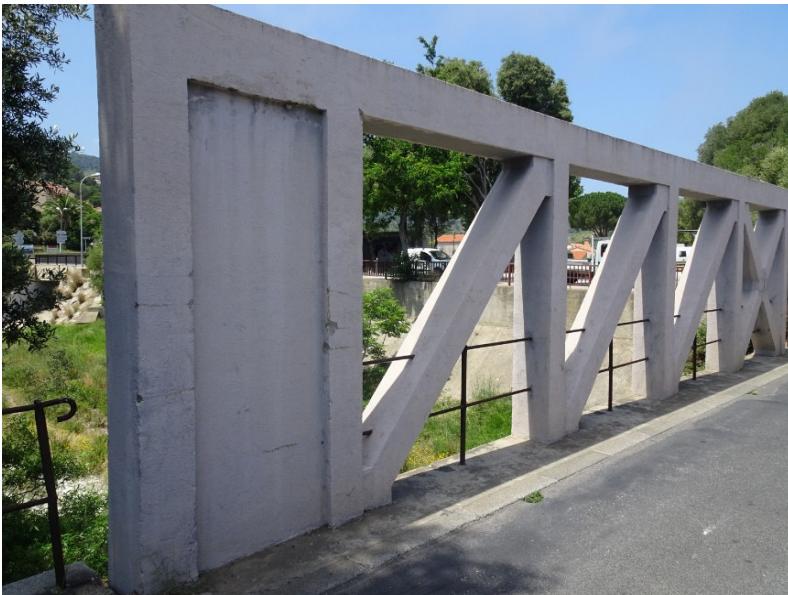
PHOTO 21

POUTRE AMONT ABOUT RD
Epaufrures

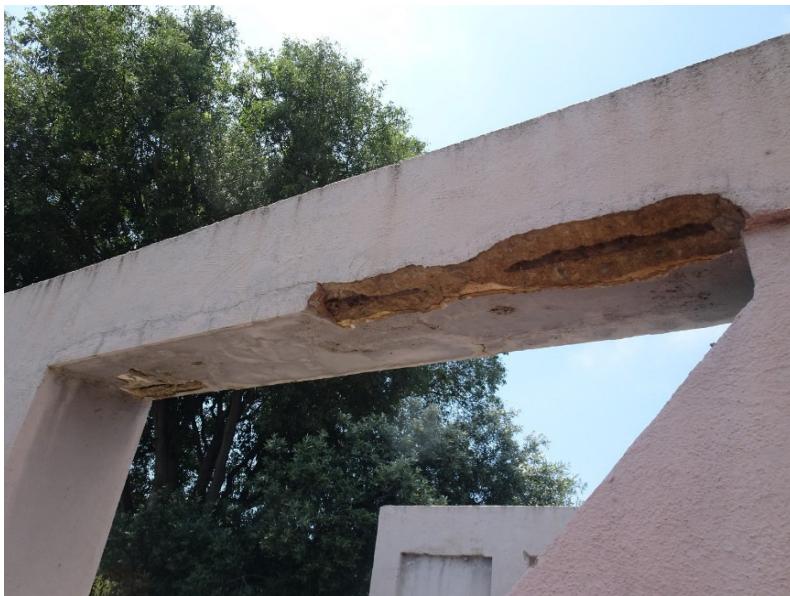
PHOTO 22

POUTRE AVAL ENTRE MONTANTS 2 ET
3
Importants éclats + AOX

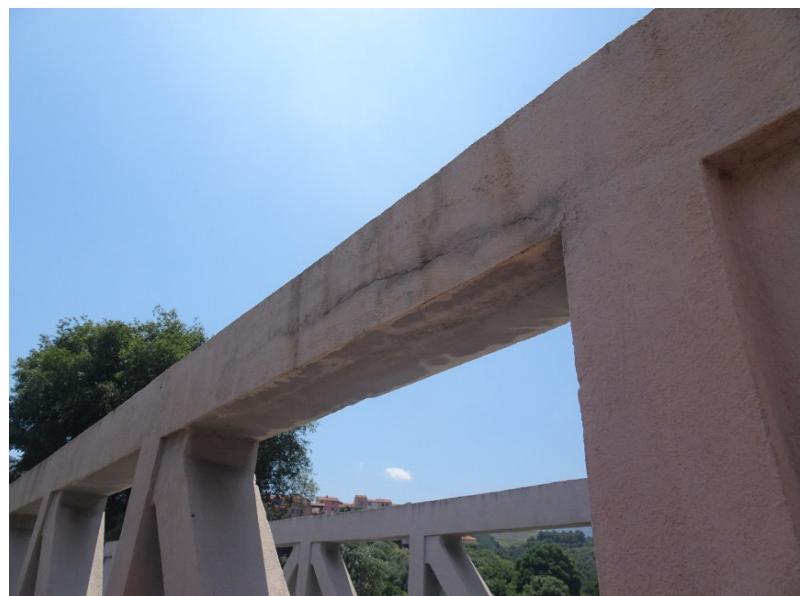
PHOTO 23

POUTRE AVAL ENTRE MONTANTS 8 ET 9
Eclat en formation

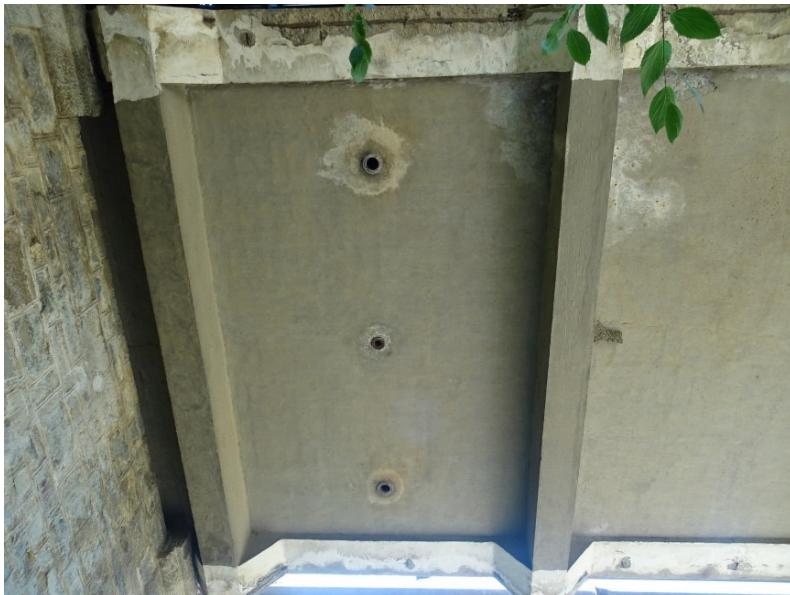
PHOTO 24

ETANCHEITE				
	46	Défaut d'étanchéité du tablier	Importantes efflorescences et traces d'humidité en intrados, plus particulièrement autour des gargouilles mais également en partie courante	2 24 à 30

60	Eclatement(s) localisé(s) de béton avec mise à nu d'armatures(s)	Importants éclats en formation et éclats avec armature apparente corrodée aux abouts des entretoises	2E 24 à 30
--	----	--	--	---------------

INTRADOS ENTRE MONTANTS 2 ET 3
Efflorescences, éclat + AOX poutre aval

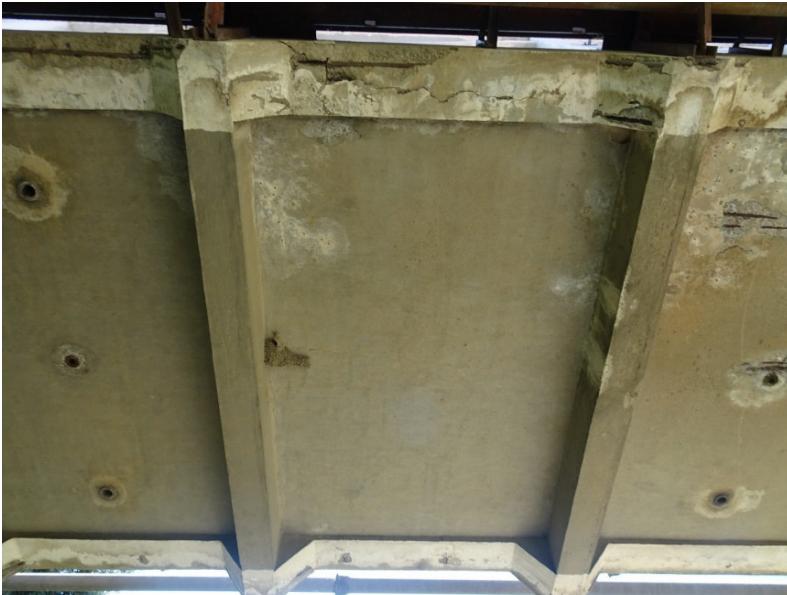
PHOTO 25

INTRADOS ENTRE MONTANTS 2 ET 3
Efflorescences, éclat + AOX poutre aval

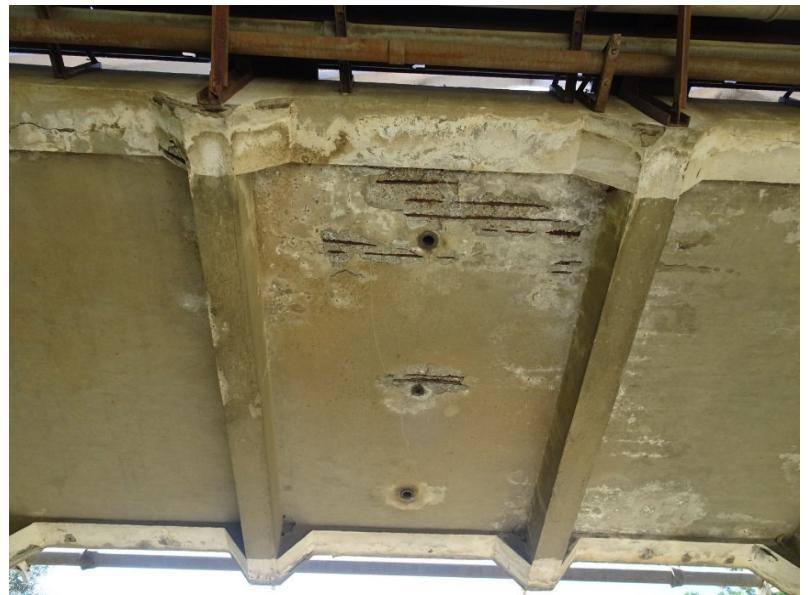
PHOTO 26

INTRADOS ENTRE MONTANTS 3 ET 4
Efflorescences et importants éclat + AOX

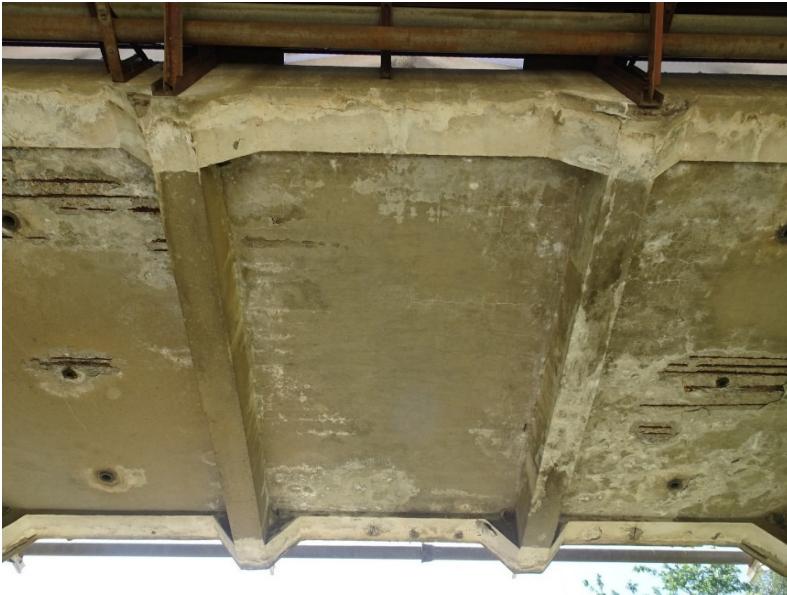
PHOTO 27

INTRADOS ENTRE MONTANTS 4 ET 5
Efflorescences et éclats en formation

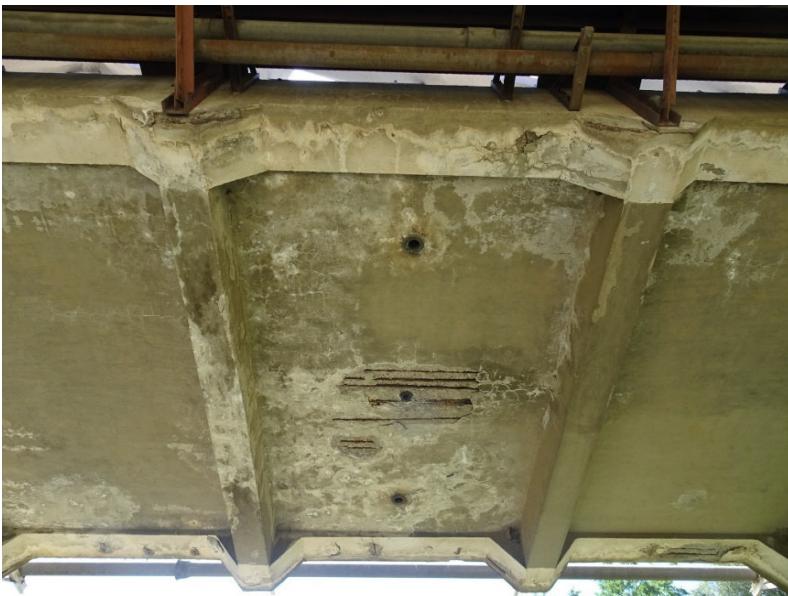
PHOTO 28

INTRADOS ENTRE MONTANTS 5 ET 6
Efflorescences et importants éclat +
AOX

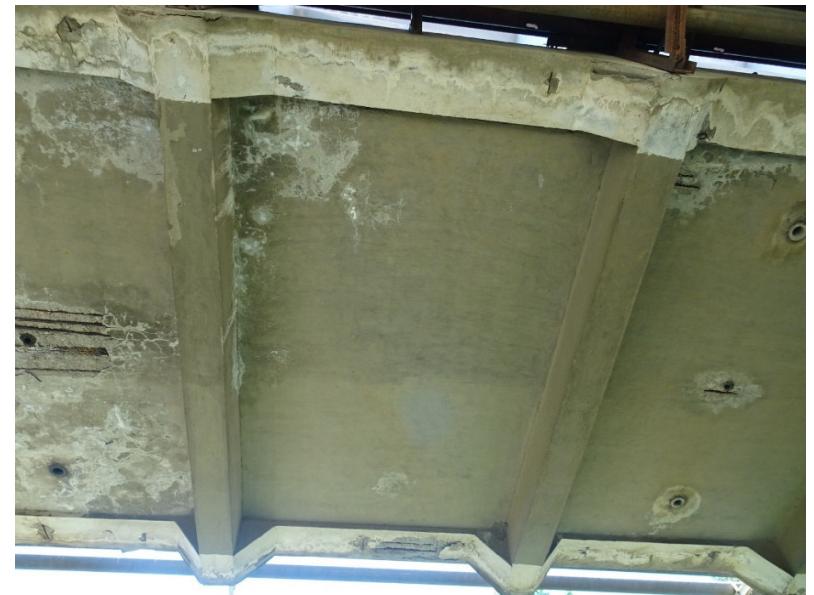
PHOTO 29

INTRADOS ENTRE MONTANTS 6 ET 7
Efflorescences, éclat AOX poutre amont

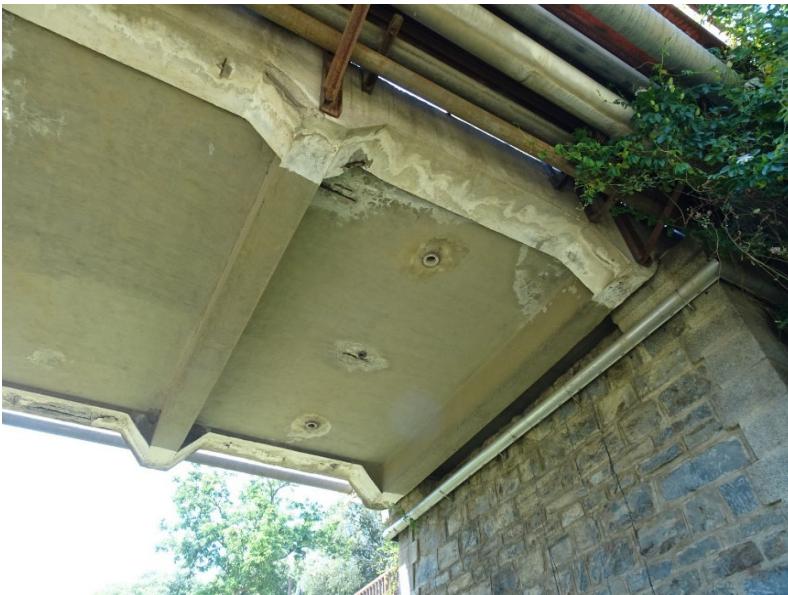
PHOTO 30

INTRADOS ENTRE MONTANTS 7 ET 8
Efflorescences, éclats + AOX

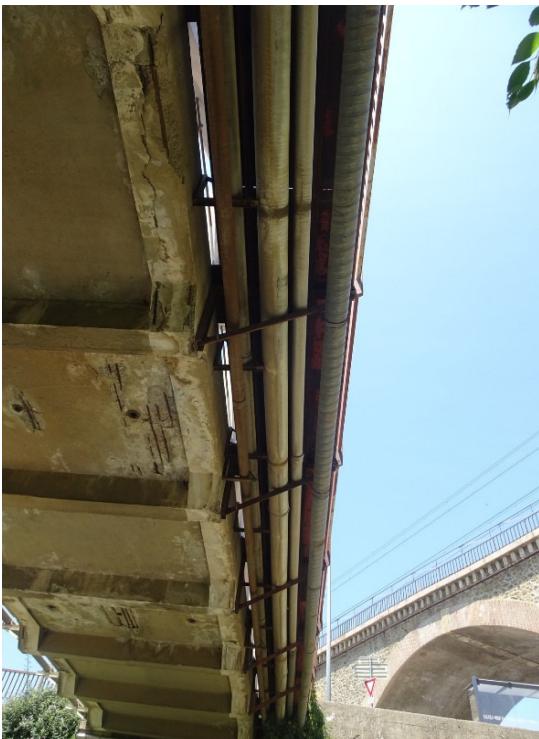
PHOTO 31

INTRADOS DE LA PASSERELLE
Vue Générale, supports oxydés

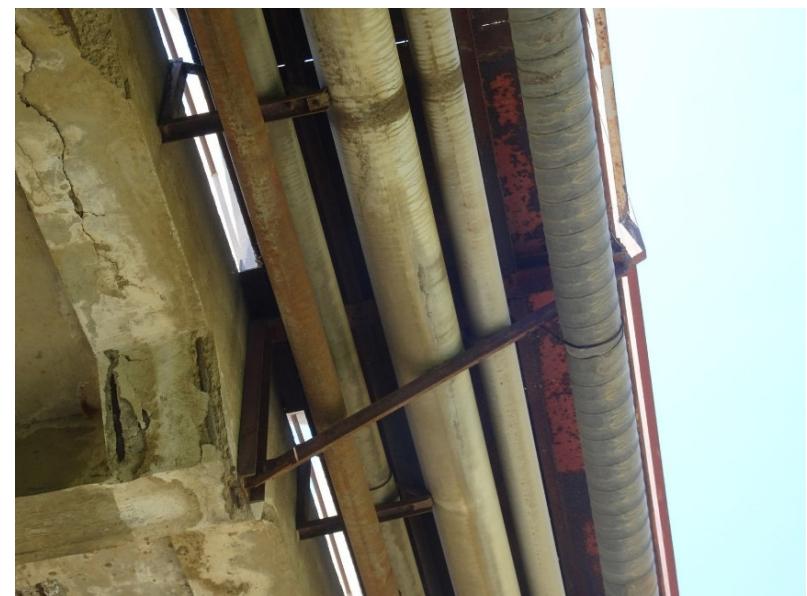
PHOTO 32

INTRADOS DE LA PASSERELLE
Détail sur support

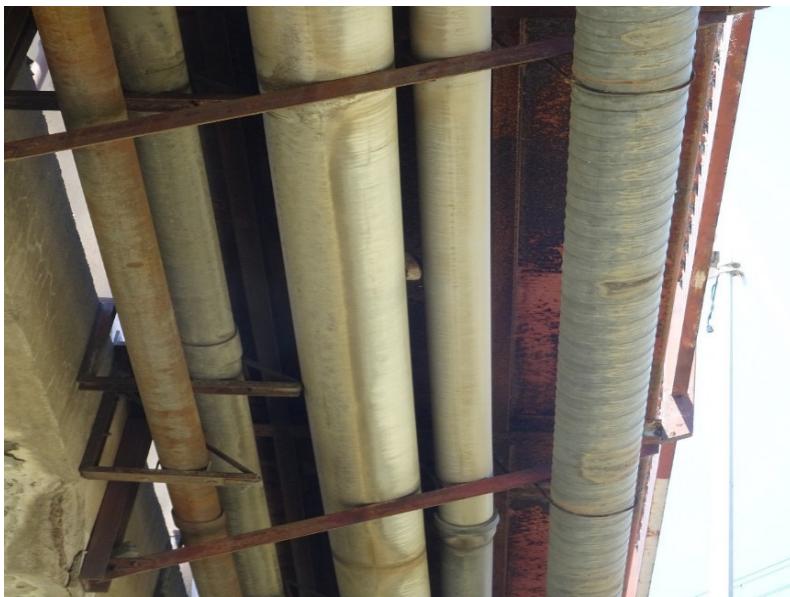
PHOTO 33

INTRADOS DE LA PASSERELLE
Détail sur support

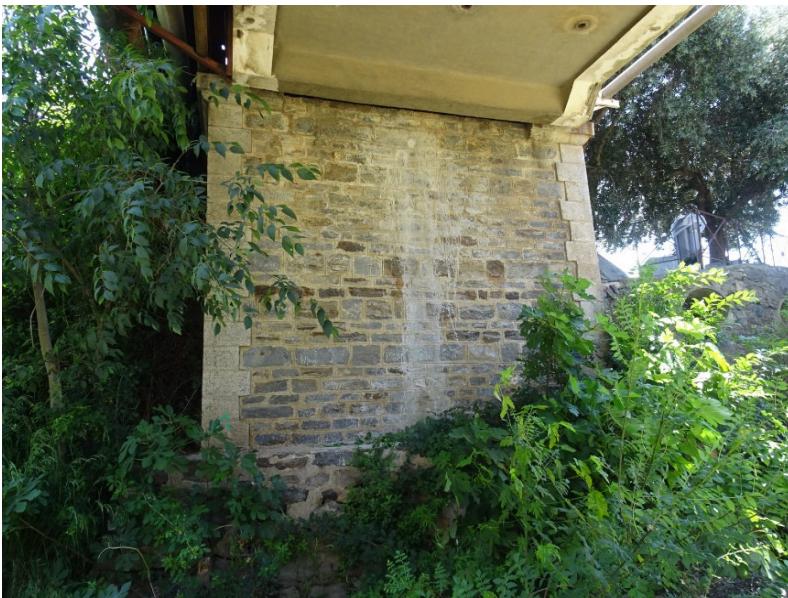
PHOTO 34

ELEMENTS DE PROTECTION DES CULEES EN SITE AQUATIQUE				
106	Dégénération des éléments de protection	Disjoints et désorganisation de la maçonnerie du redan en rive droite	2	34

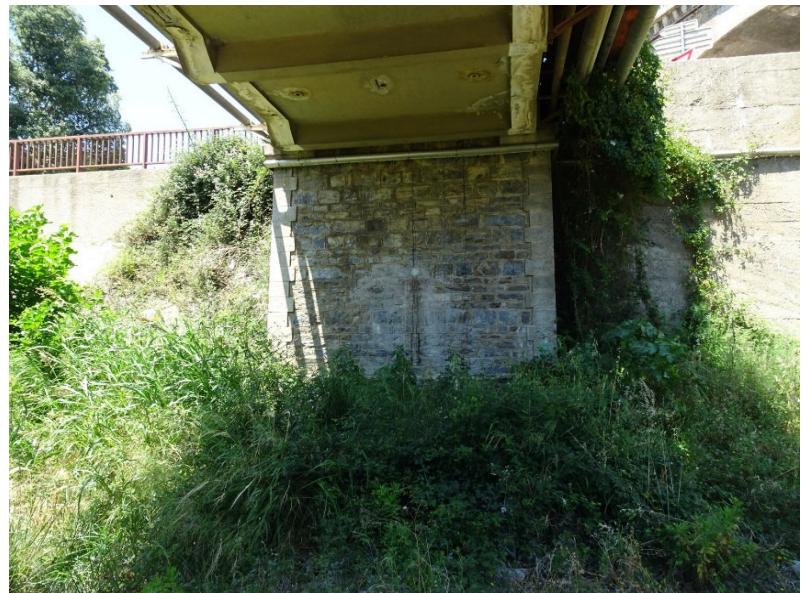
PHOTO 35

158	Autres défauts	Végétation envahissante côté rive gauche	1	35
-----	----------------	--	---	----

- Entretien de la végétation autour de l'ouvrage

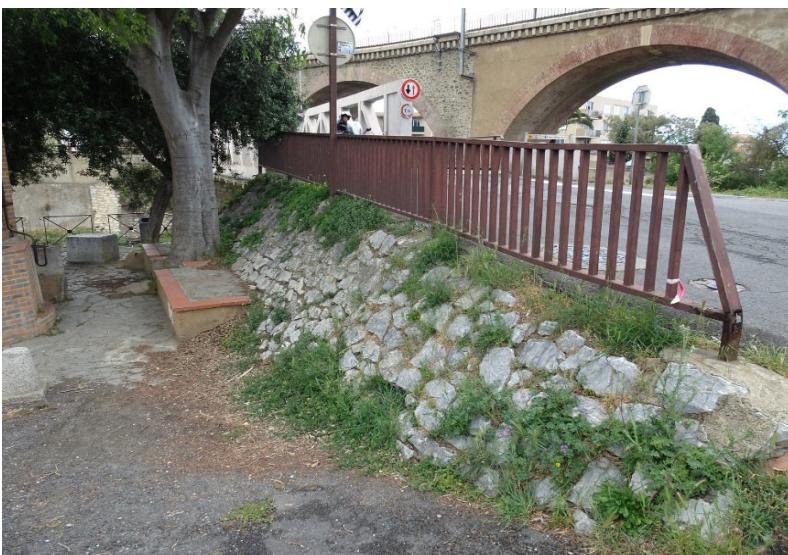
PHOTO 36

PERRES				
103	Dégénération des matériaux constitutifs du perré	Disjoints de la maçonnerie et végétation dans les joints du perré amont rive droite	2	36

Disjontoient + Végétation
