Pôle Energies Renouvelables
Centre d'Ingénierie Hydraulique

DOSSIER D'EXECUTION

GEDRE : AVARIE POST CRUE

REHABILITATION DES PRISES D'EAU DE TOUYERES, MAILLET, AGUILA ET DU SIPHON D'AGUILA

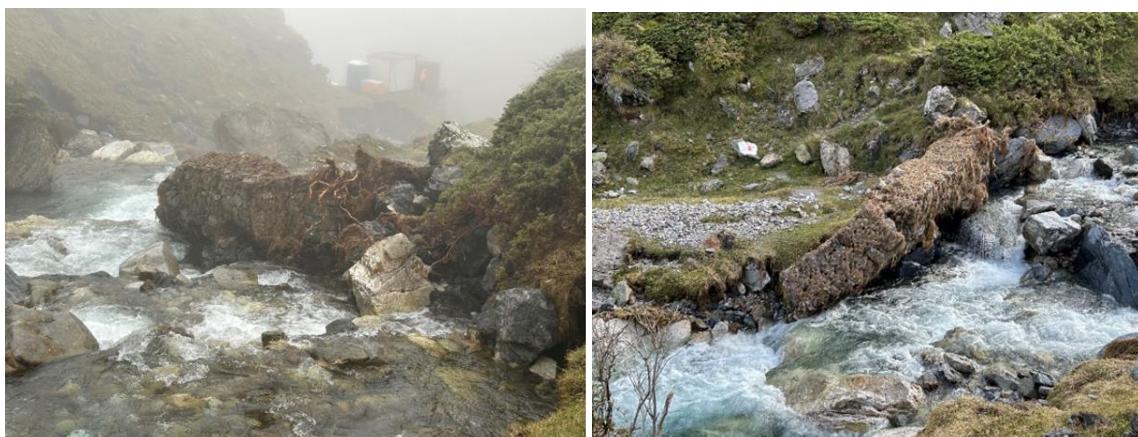
Le dispositif en gabions à l'amont de la prise d'eau est en état de ruine, le rôle de cet ouvrage déflecteur est de limiter l'érosion et à terme d'éviter un contournement par le talweg rive droite. Un contournement du ruisseau par le talweg existant pourrait entraîner un volume important de matériaux vers la prise d'eau et donc une perte de fonctionnalité, voire sa mise hors service à terme.

Figure 15 : Mur en gabions détruit par la crue (vue depuis l'amont et depuis la RG)

L'ouvrage en gabions sera déconstruit, les matériaux seront récupérés, les cages grillagées seront évacuées du site. L'ouvrage déflecteur sera reconstruit quelques mètres en aval en dehors de la zone cœur du Parc National des Pyrénées. Le déplacement de l'ouvrage vers l'aval permet de le positionner dans une zone où le lit est plus large avec des vitesses plus faibles.

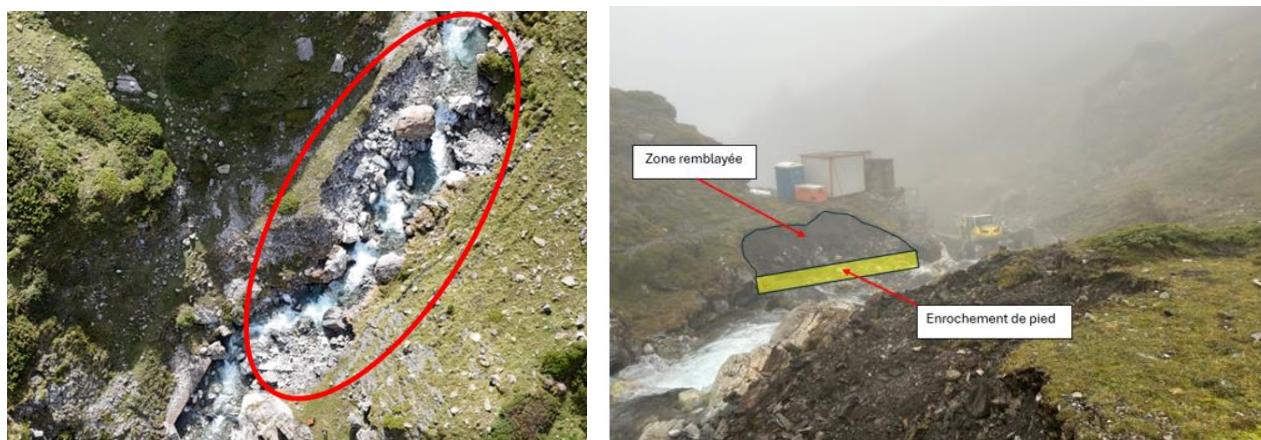
Figure 17 : *Berges érodées par la crue à consolider – schéma de principe du confortement (source Getec)*

Pour stopper son érosion, cette zone sera confortée par la réalisation d'un enrochement en blocs libres en pied de talus, les blocs seront prélevés sur le site. L'arrière de l'enrochement sera remblayé afin de stopper l'érosion régressive du talus et l'érosion de la plateforme.

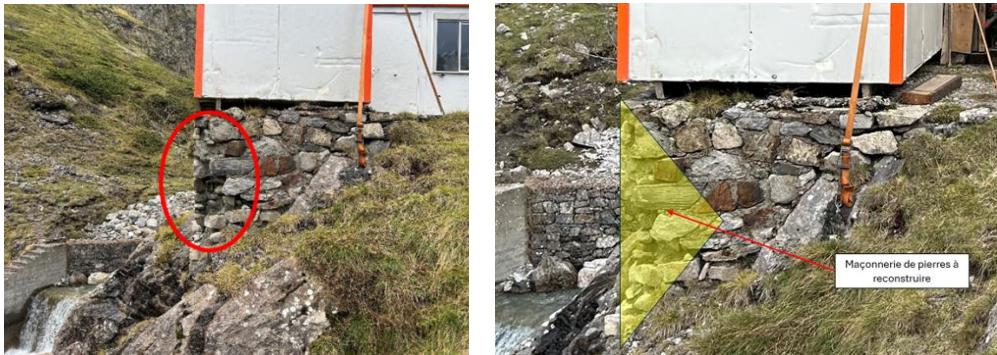
Le mur de soutènement de la plateforme situé au-dessus de la prise d'eau est endommagé. Il est impératif de conserver cette plateforme, qui est la seule à proximité de la prise d'eau. Le mur en pierres sera reconstruit à l'identique par la mise en œuvre de maçonneries de pierres hourdées au mortier de ciment.

Figure 18 : Mur de soutènement dégradé et localisation de la zone à reprendre (source Getec)

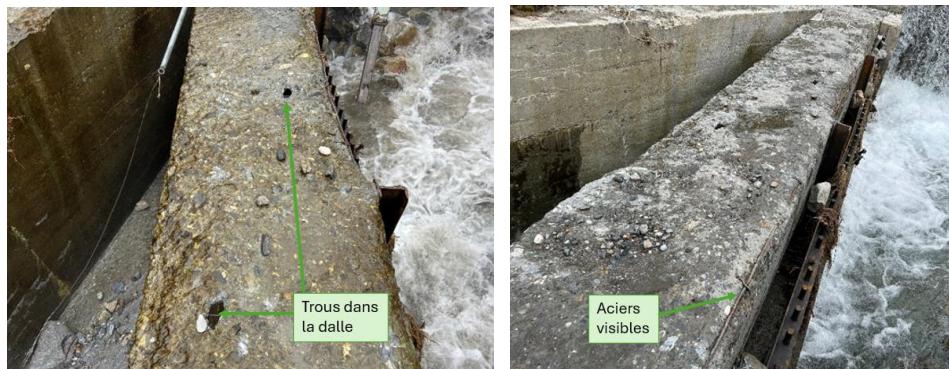
La dalle supérieure des grilles a été fortement érodée par la crue, il ne reste que quelques centimètres d'épaisseur de béton, localement la dalle a été percée par des impacts de blocs. La main courante faisant office de garde-corps a été totalement arrachée.

Figure 19 : Dégradations constatées sur le béton de la passerelle des grilles

L'intégralité de la surface de la dalle béton sera remise en état et la main courante sera reconstruite à l'identique.

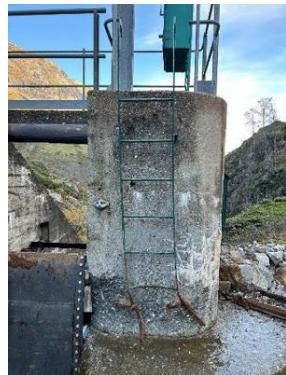
L'échelle d'accès à la culée rive droite est totalement déformée et non récupérable. Elle sera remplacée à l'identique.

Figure 21 : Echelle d'accès dégradée par la crue

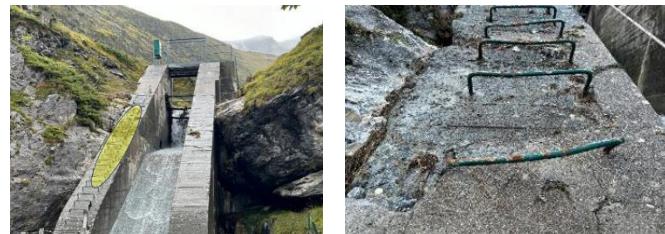
En partie basse de l'ouvrage voûte, 5 échelons sont également à remplacer.

Figure 22 : Echelons à remplacer sur le bajoyer (source Getec)

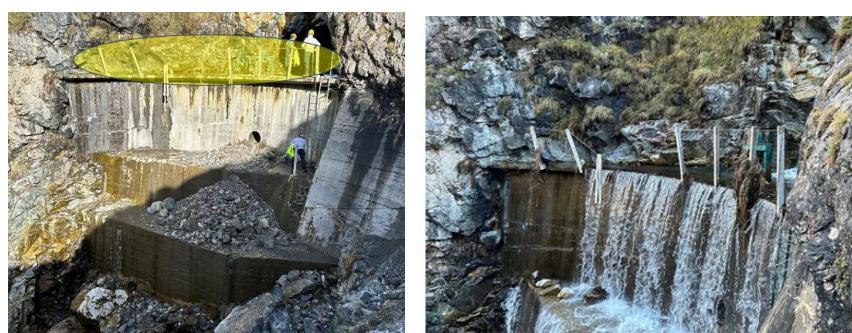
Les garde-corps en tête de l'ouvrage voûte sont à remplacer car ils ont été en partie arrachés, descellés et déformés par la crue. Le remplacement sera réalisé en conservant le même principe que l'existant.

Figure 23 : Garde-corps à remplacer

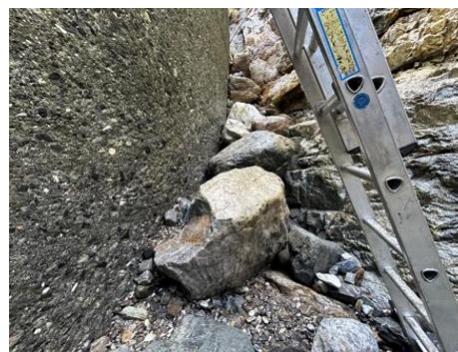
Figure 24: Blocs rocheux en RD à l'amont de l'ouvrage voute (photo GETEC)

Les blocs rocheux de grandes dimensions seront équipés de points de levage et évacués à l'hélicoptère. Ils seront stockés sur le radier inférieur à l'aval de l'ouvrage voute. Les blocs pouvant être déplacés manuellement seront conditionnés en big-bags puis évacués à l'aval avec l'hélicoptère.

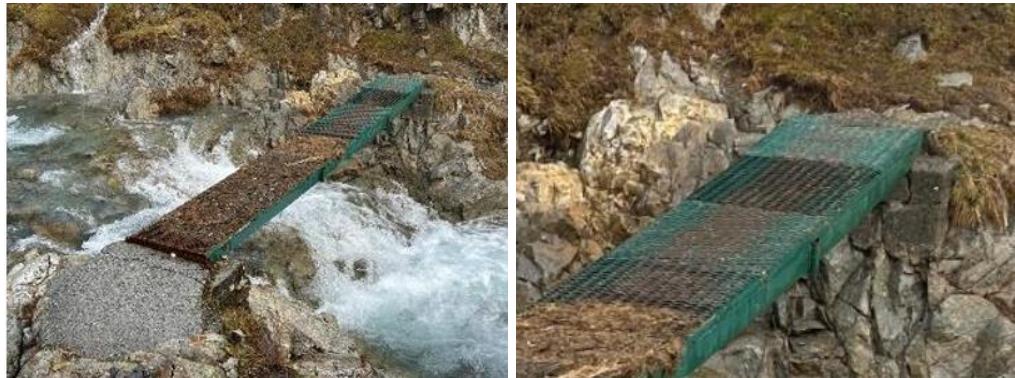
La passerelle a été endommagée et déformée par la crue. Les garde-corps ont été totalement pliés, la structure porteuse de la passerelle est déformée vers l'aval. Les massifs d'appui de la passerelle sont fissurés et fragilisés.

Figure 30 : Passerelle déformée et sans garde-corps – Culée rive gauche fissurée et fragilisée (source Getec)

Les travaux prévus permettront de rénover totalement la passerelle, ainsi que le Génie-Civil de soutien.

Les garde-corps déposés lors des travaux de dégravement ne seront pas remplacés. Côté amont, un câble faisant office de main courante sera installé. Les deux massifs d'appui de la passerelle seront renforcés en périphérie par un voile béton armé de 30 cm d'épaisseur. Un repiquage des parements verticaux des massifs sera réalisé, ce repiquage permettra d'éliminer les parties non adhérentes ou fissurées.

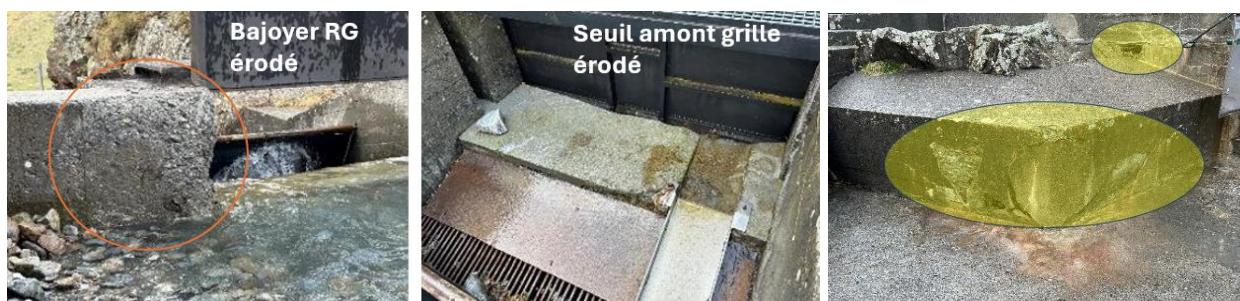
Le bajoyer rive gauche de l'entonnement a été dégradé par la crue. Après repiquage de la zone dégradée, des aciers de reprises seront scellés aux supports. La réparation sera réalisée au mortier avec application d'un primaire d'accrochage époxydique. Par opportunité deux autres zones de bétons dégradés seront reprises.

Figure 31 : Erosion des bétons

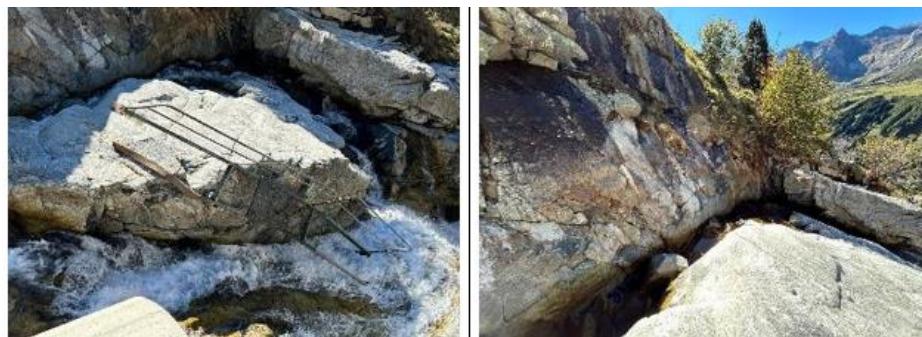
Figure 35 : Passerelle détruite / Topographie du site modifiée par la crue

La pérennisation de l'accès à la prise d'eau consiste en la construction de deux passerelles entre la berge rive gauche (fin du sentier actuel) et la rive droite en aval de l'ouvrage voute. Cette solution permettra d'accéder à la prise d'eau en toutes conditions de débits.

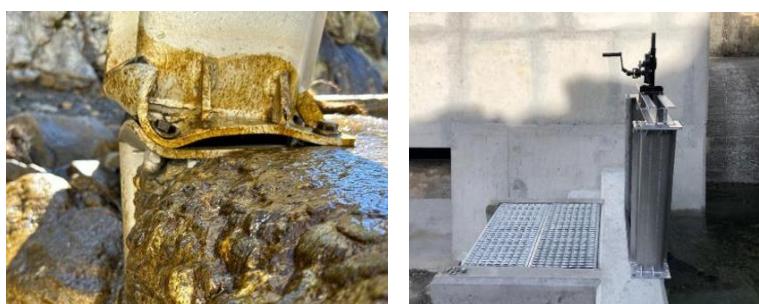
La vanne de chasse fortement dégradée a été déposée et évacuée du site lors des travaux de dégravement à l'automne 2024 pour être reprise. Les pièces fixes en place seront conservées, les platines d'assemblage situées au-dessus des glissières sont déformées, elles sont à remplacer. Le béton sera démolie en périphérie des platines afin de permettre leur découpage ainsi que le soudage des nouvelles. Les caillebotis amovibles d'accès à la manœuvre de la vanne emportés par la crue seront remplacés.

Figure 37 : Platine d'assemblage RD et caillebotis à remplacer (source GETEC)

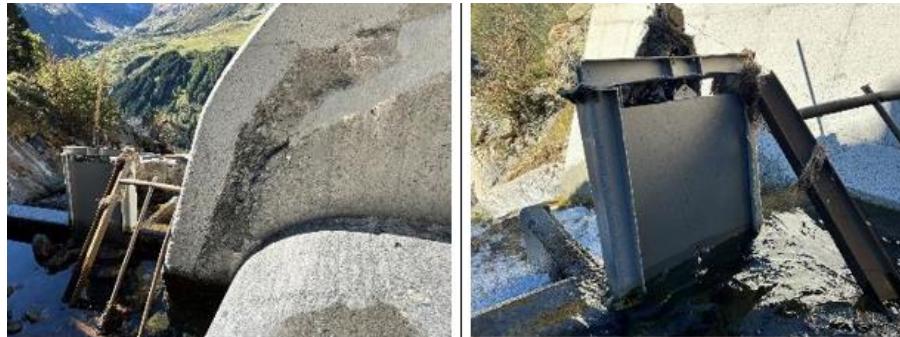
Figure 38 : Parement amont de la voute dégradé par les impacts de blocs rocheux / Vanne de chasse hors service

Plusieurs parties d'ouvrage en béton de la prise d'eau ont été endommagées. Il s'agit principalement du parement amont de la voute, du génie civil en périphérie de la vanne de chasse et du déversoir de l'ouvrage voute. Ces zones seront reprises en méthode classique, par piquage des bétons dégradés jusqu'au support sain, passivation des armatures et reprise des parements au mortier avec application d'une barbotine d'accrochage.

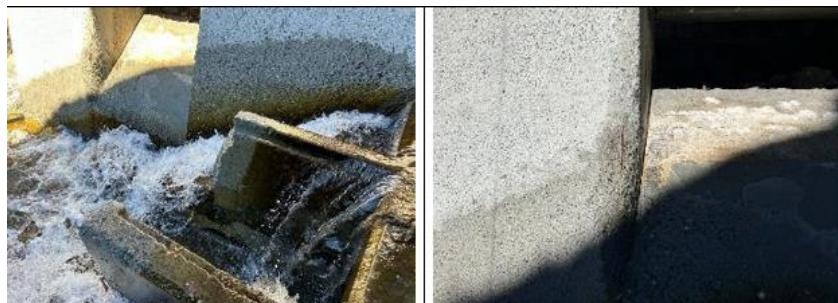
Figure 39 : Génie civil du pertuis dégradé en RD / Aciers visibles à l'aval du déversoir de la voute (érosion du béton)

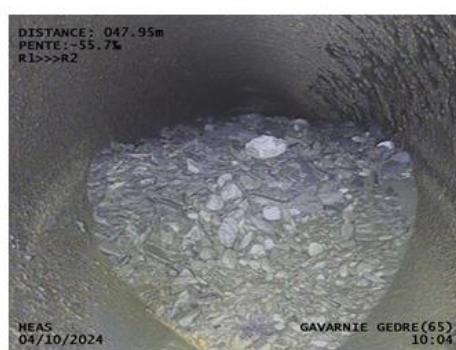
Figure 42 : Vue du siphon engravé lors de l'expertise post crue
