# INVENTAIRE

Incidents et accidents technologiques  
survenus en 2024

**RÉGION OCCITANIE**

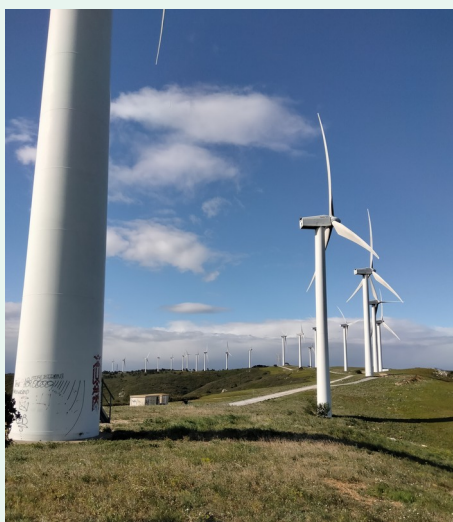
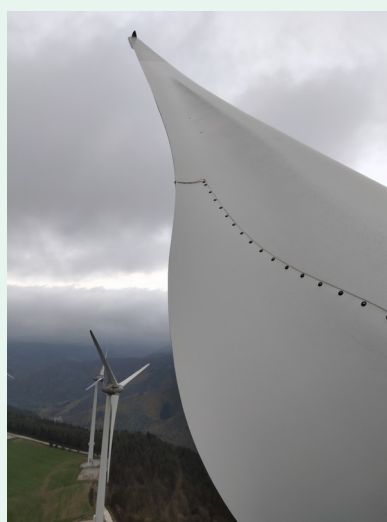
**ARIA 62272 – 12/05/2025 – Hérault**

Lors d'un suivi environnemental sur un parc éolien, le bureau d'études découvre au sol un cadavre de faucon crécerellette, espèce protégée, à 28 m d'une éolienne. Le cadavre est présent depuis 1 à 2 jours.

Il s'agit probablement d'une collision avec l'éolienne. L'individu était cantonné à proximité.

Cette espèce est souvent impactée par l'activité éolienne en raison de son mode de chasse statique.

À la suite de l'événement, l'exploitant prévoit une vérification des enregistrements vidéos et du fonctionnement du bridage dynamique de l'éolienne.
