PÔLE  
OBSERVATION

# OBSERVATOIRE de la Qualité de la Construction

Édition 2020

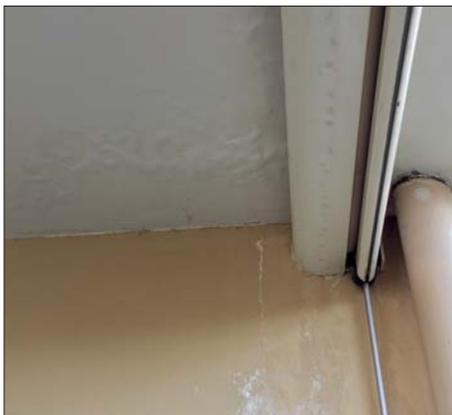
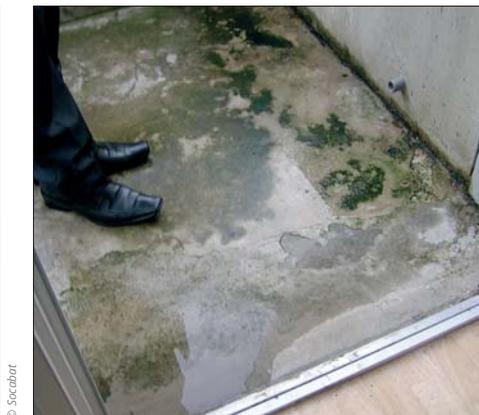
Absence d'étanchéité au niveau du seuil de balcon.

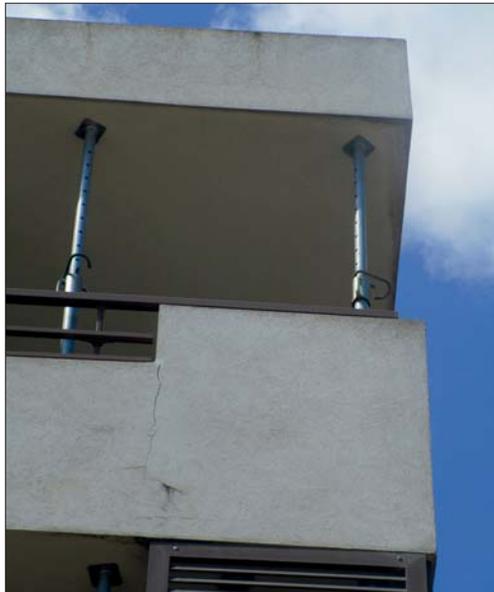
*Fissuration d'un angle de balcon filant liée à un positionnement incorrect des armatures de reprise du double porte-à-faux.*

Les défauts de mise en œuvre des armatures sur des éléments d'ouvrage en porte-à-faux, donc strictement isostatiques, et sans redondance ou possibilité de réadaptation plastique, doivent conduire les professionnels, selon l'étude, à imposer une vérification systématique de la mise en place correcte des armatures in situ, telles que prévues aux plans d'exécution, ces plans étant eux-mêmes vérifiés par le bureau d'études et par un contrôleur technique quand il est missionné, tant en position (hauteur de calage, profondeur d'enrobage), qu'en nombre, en section, en espacement et en position horizontale. L'obligation d'un contrôle systématique in situ, impliquant l'ensemble des différents protagonistes (contrôles interne et externe), chacun dans le cadre de son intervention (maître d'œuvre, contrôleur technique, entreprises), devrait de fait être explicitement prévue à leur contrat.

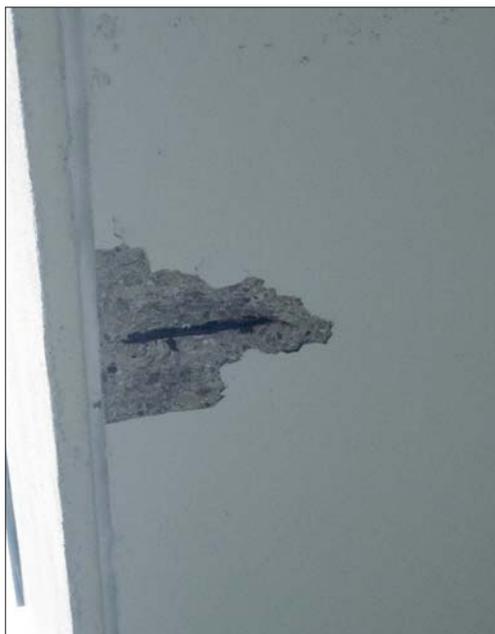
*Éclatement en sous-face de balcon par corrosion d'armatures.*

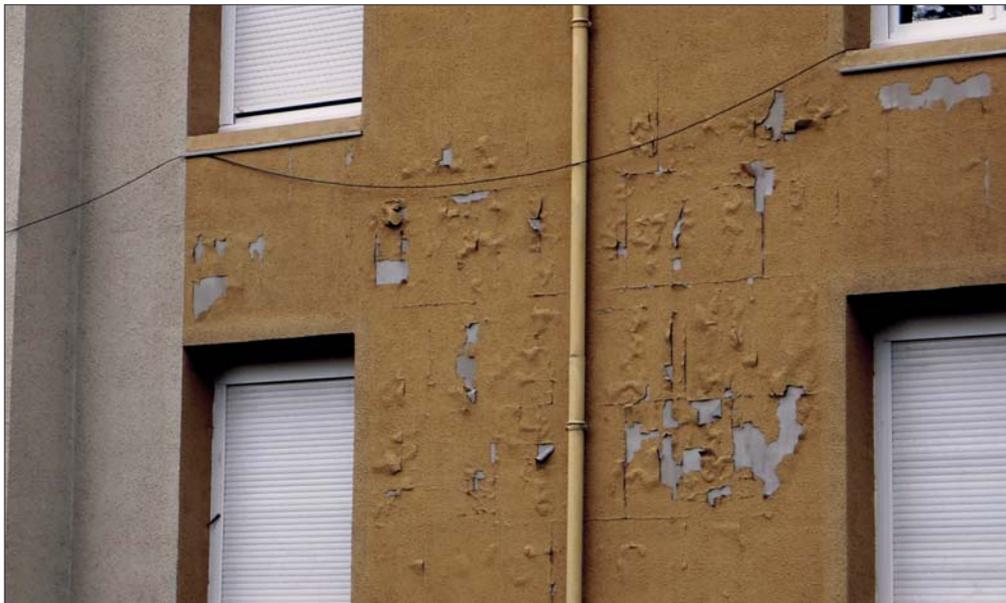
*Fissurations, infiltrations d'eau, écaillage et décolllement de la finition dus à un enduit de base trop raide et de faible épaisseur (non-respect des consommations).*

Sur une façade recouverte par une ITE, plusieurs causes peuvent être à l'origine d'un désordre en partie courante. Par exemple, un sous-enduit (ou enduit de base) peu élastique ou appliqué en trop faible épaisseur induit une faible résistance aux dilatations thermiques ou aux sollicitations mécaniques sur l'ITE. L'armature peut être également insuffisamment marouflée ou mal positionnée. Ceci engendre une fissuration aux joints des panneaux d'isolant qui remonte jusqu'au revêtement de finition. L'infiltration d'eau par ces fissures crée le décolllement de la finition ou de l'enduit.

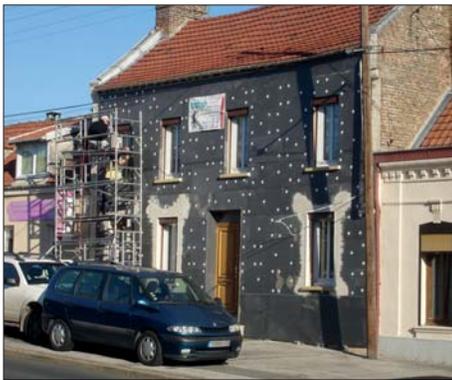
*PSE gris non protégé par bâchage anti-UV, absence de soubassement, nombre de fixations aléatoire, joints PSE filants.*

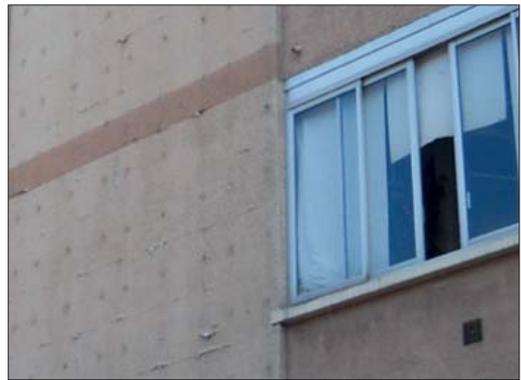
*Fissuration toute hauteur aux joints de plaque. Absence de coupe de pierre (en joints décalés). Très faible marouflage de la trame et densité de fixation faible.*

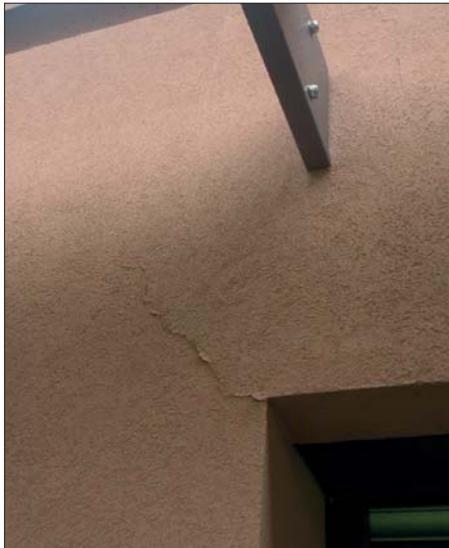
*Défaut fréquent : Angles de baie sans renfort de type mouchoir ni coupe en L de l'isolant (voir bonnes pratiques ci-avant).*

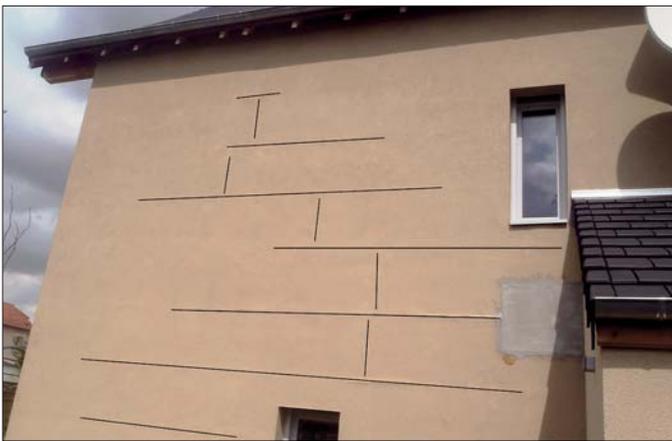
*Fissuration d'ITE aux joints de panneaux sur plusieurs pavillons, à cause du stockage des isolants en fibres de bois non protégés des intempéries avant travaux. Relargage de l'humidité et apparition de la pathologie quelques mois après la réception des travaux.*

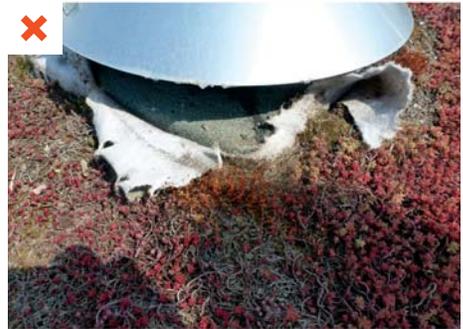
Le mauvais traitement des points singuliers, notamment des sorties en toiture, ne permet pas d'avoir un accès facile à la couche d'étanchéité.

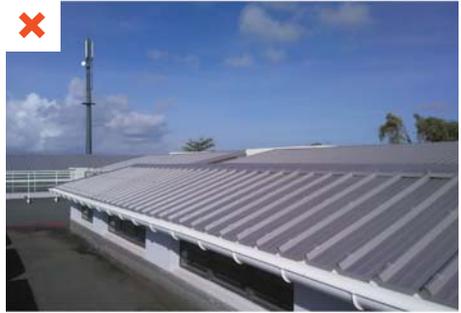
Cette couverture de coloris gris sombre réfléchit moins le rayonnement solaire et transmet plus de chaleur aux espaces occupés qu'une toiture claire. Bâtiment tertiaire.

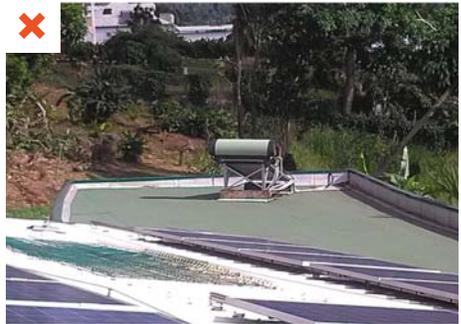
Toiture terrasse avec étanchéité en feuilles bitumées de coloris vert. Les apports de chaleur par la toiture peuvent représenter jusqu'à 2/3 des apports de chaleur journaliers dans les espaces occupés. Bâtiment tertiaire.

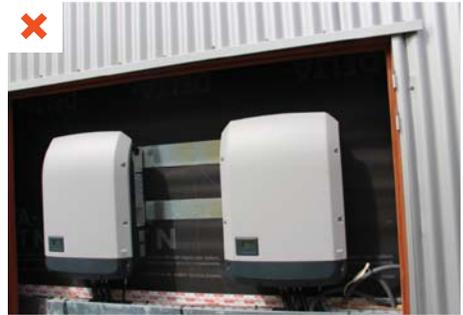
Une porte en tôle métallique, imitant le bardage en façade, ferme le local abritant les onduleurs. Celui-ci n'est pas ventilé et se réchauffe fortement avec le rayonnement direct du soleil sur la porte métallique. Cet apport de chaleur se cumule avec la chaleur produite par les onduleurs.

- Associer le fournisseur des onduleurs à la conception du local, notamment pour anticiper les distances minimales à respecter entre les onduleurs.
- Prévoir systématiquement une ventilation du local lorsque les onduleurs ne sont pas équipés de ventilateurs intégrés.
- Positionner les onduleurs équipés de ventilateurs dans des locaux éloignés des pièces de vie (bruit).

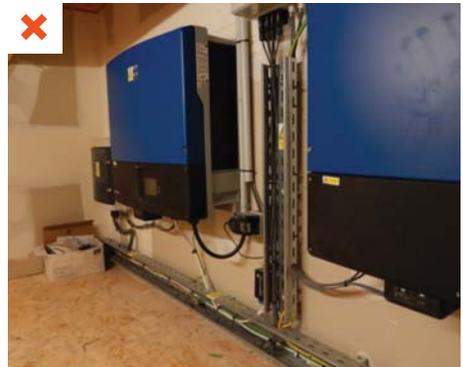
Ce local n'est pas ventilé. Il y a donc une surchauffe importante à l'intérieur pouvant altérer le bon fonctionnement des onduleurs et augmenter le risque d'incendie.

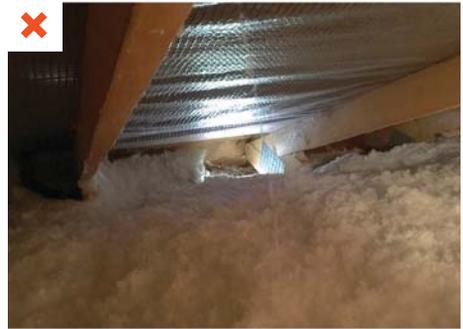
Cette entrée d'air, improvisée pour pallier l'absence de ventilation suite à l'isolation du comble, n'est ni adaptée, ni pérenne. L'isolant non retenu risque de l'obstruer à terme.

Faire dépasser les déflecteurs de 10 cm de la hauteur finale de l'isolant.
