# Une trajectoire immobilière pour les sites de SAINT AFFRIQUE et MILLAU

Octobre 2023

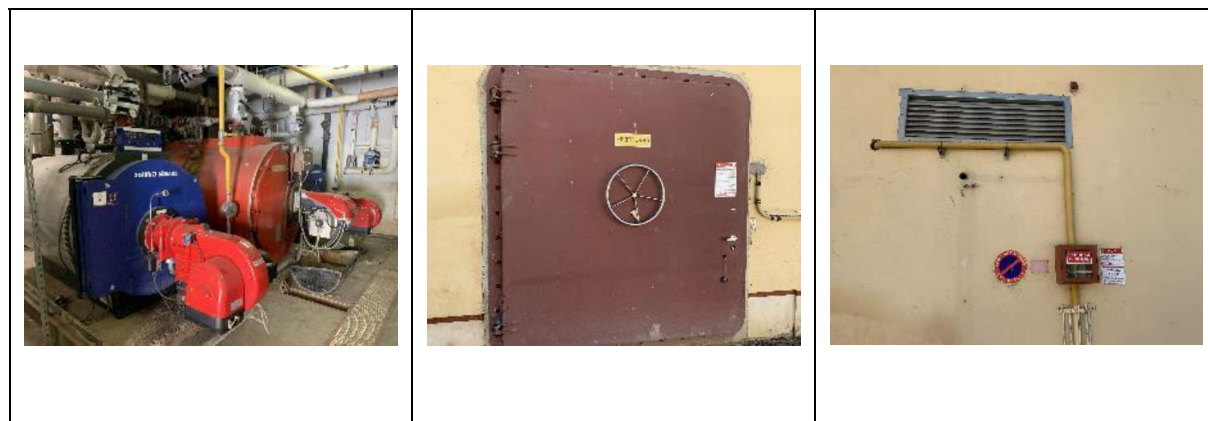
Le local chaufferie n'est pas conforme aux normes actuelles. Il n'y a pas de ventilation basse au niveau de la chaufferie à cause des inondations.

Le local est muni d'une porte insubmersible, cependant, lors des dernières inondations, l'infiltration se faisait au niveau du sol de la chaufferie.

Les parois du local ne sont également pas conformes au degré coupe-feu exigé par la norme. Les murs latéraux et les planchers haut et bas du local doivent être construits en matériaux classés MO et coupe-feu de degré deux heures au moins.

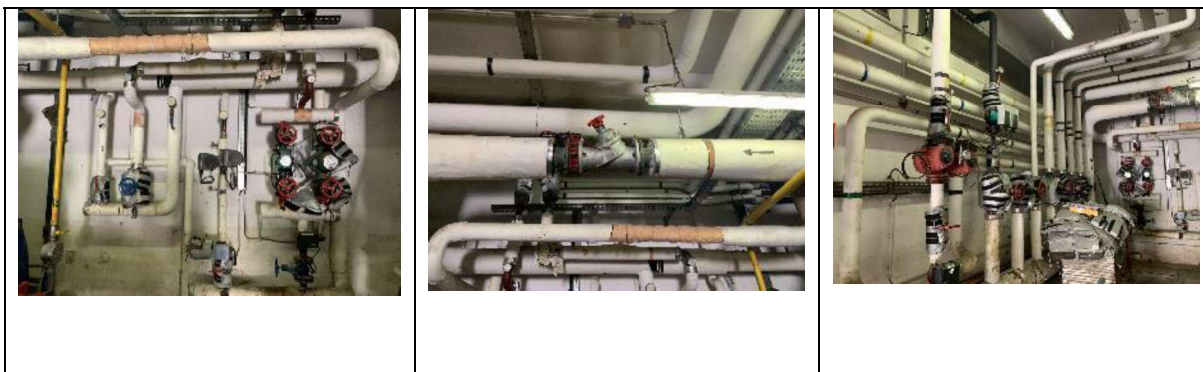
Le calorifuge des réseaux est relativement hétérogène. Ainsi, il est à reprendre afin de diminuer les pertes énergétiques du réseau.

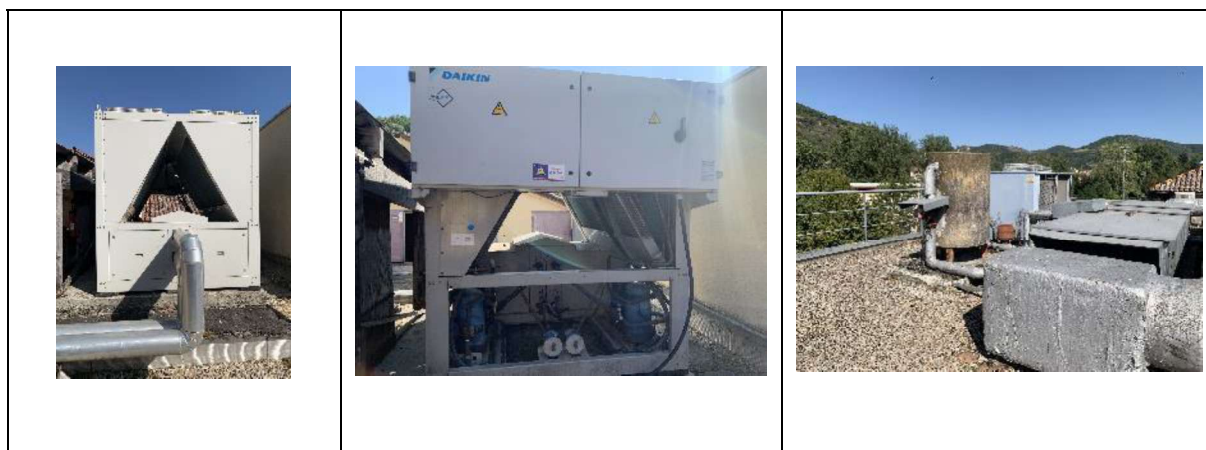
Le groupe froid qui alimente la zone maternité est vétuste. Il devra être remplacé par un groupe froid dimensionné en fonction des besoins de la zone.

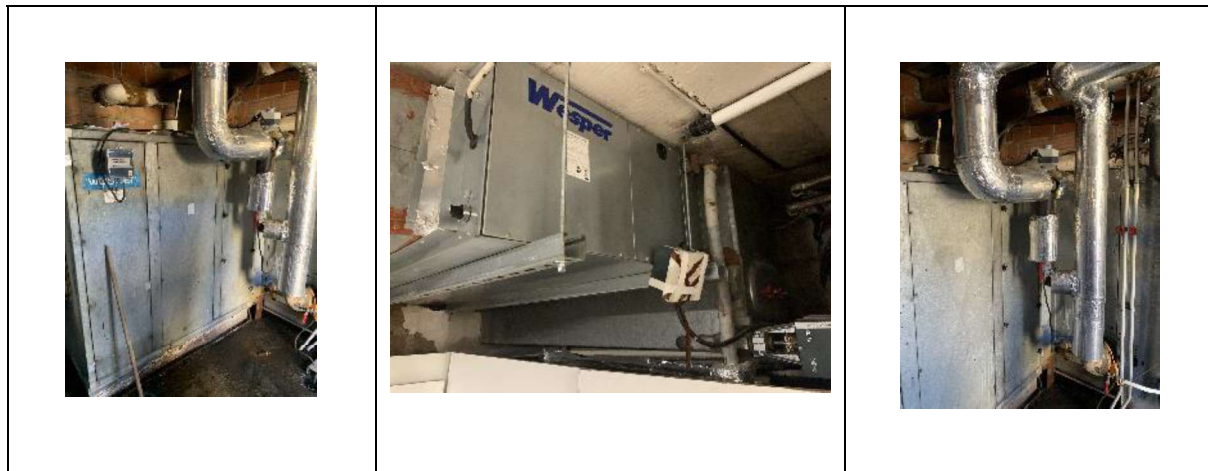
Les centrales de traitement d'air sont de type double flux sans récupération d'énergie. Elles ne sont pas munies d'échangeur et ne permettent pas de récupérer les calories de l'air extrait.

A noter que la plupart des CTA sont en mauvaises états.

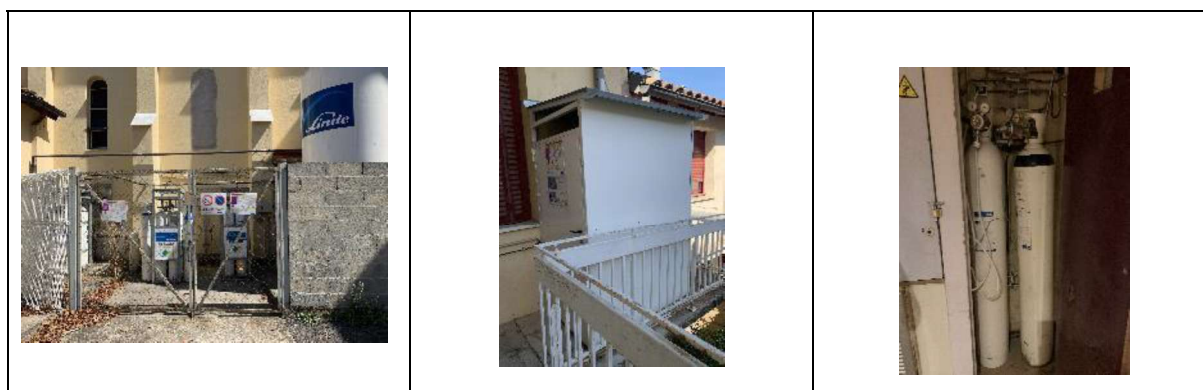
A noter la présence d'UMS mobile non conforme et non suffisant dimensionnée pour palier une éventuelle rupture du réseau.

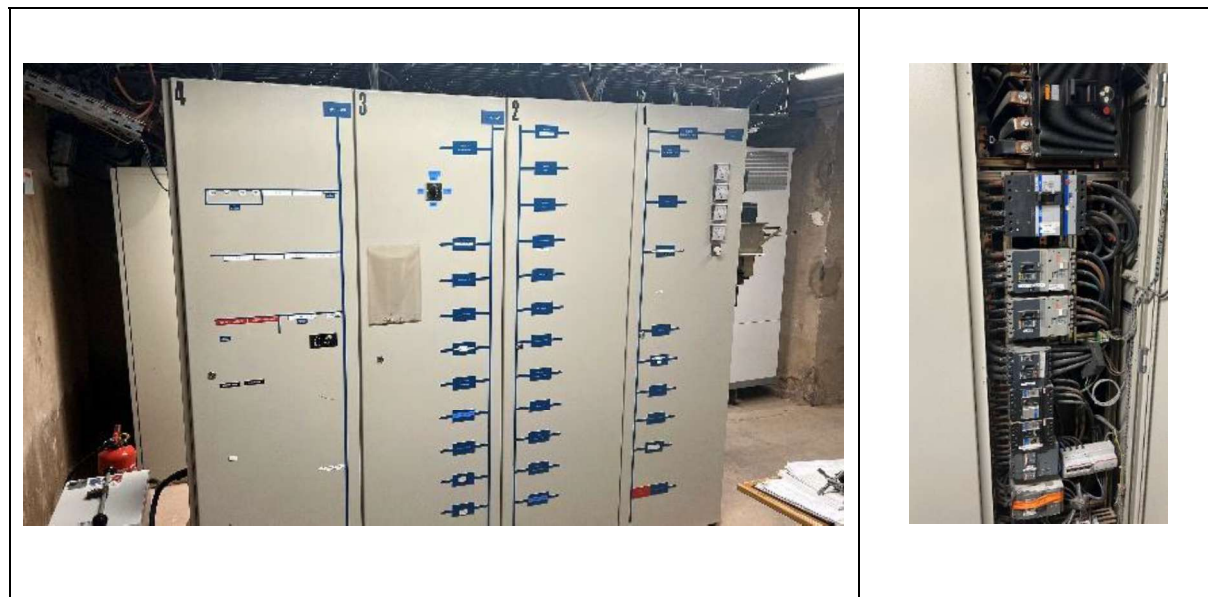
Les disjoncteurs qui le composent ne sont plus fabriqués et aucun indice de service n'est possible. Le TGBT est vétuste. La maintenance du TGBT est compliquée, des difficultés sont rencontrées avec les disjoncteurs Hors service.

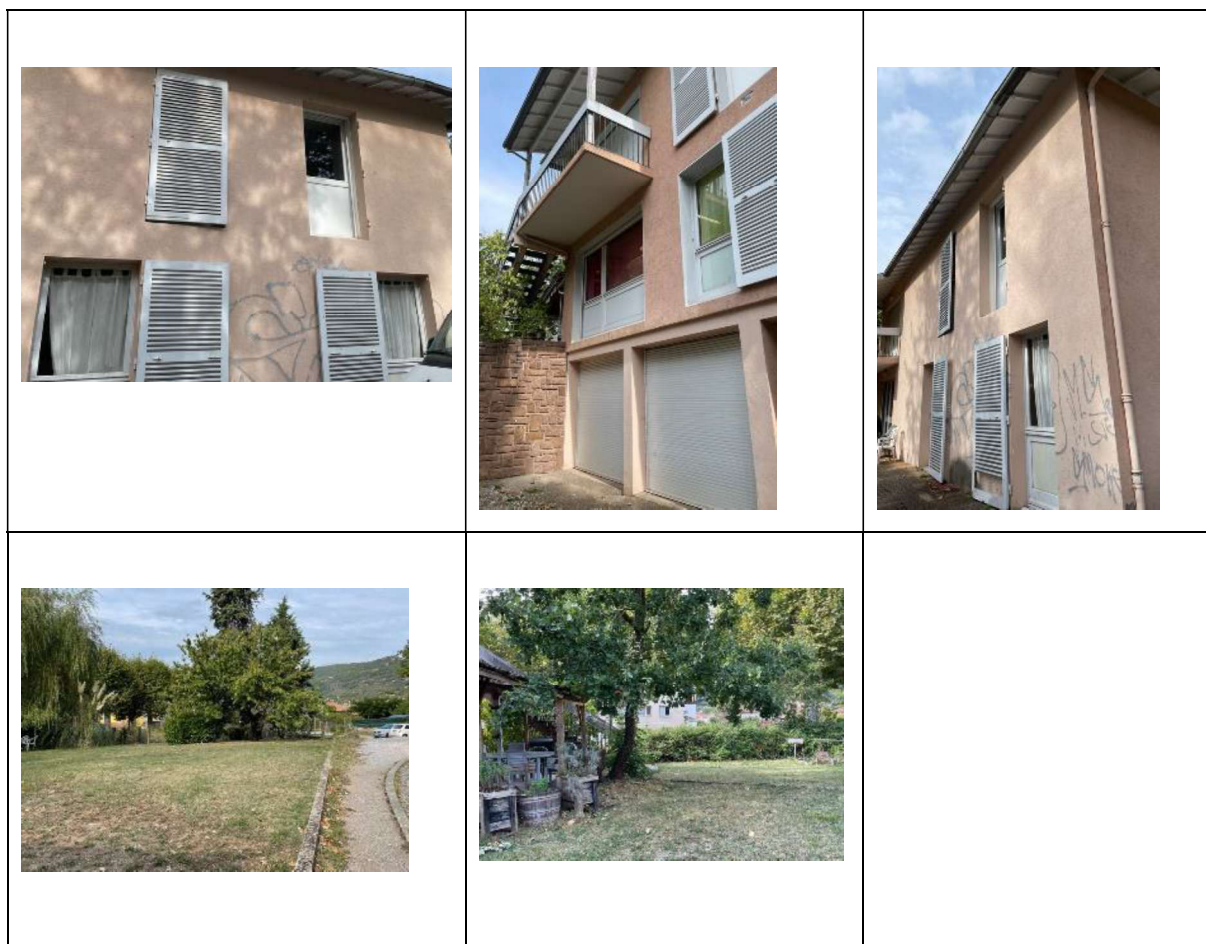
D'une façon générale, le bâtiment présente un état assez dégradé (lots architecturaux et techniques). Des travaux de consolidation ont été récemment réalisés pour répondre à des problématiques de fuites (étanchéité).

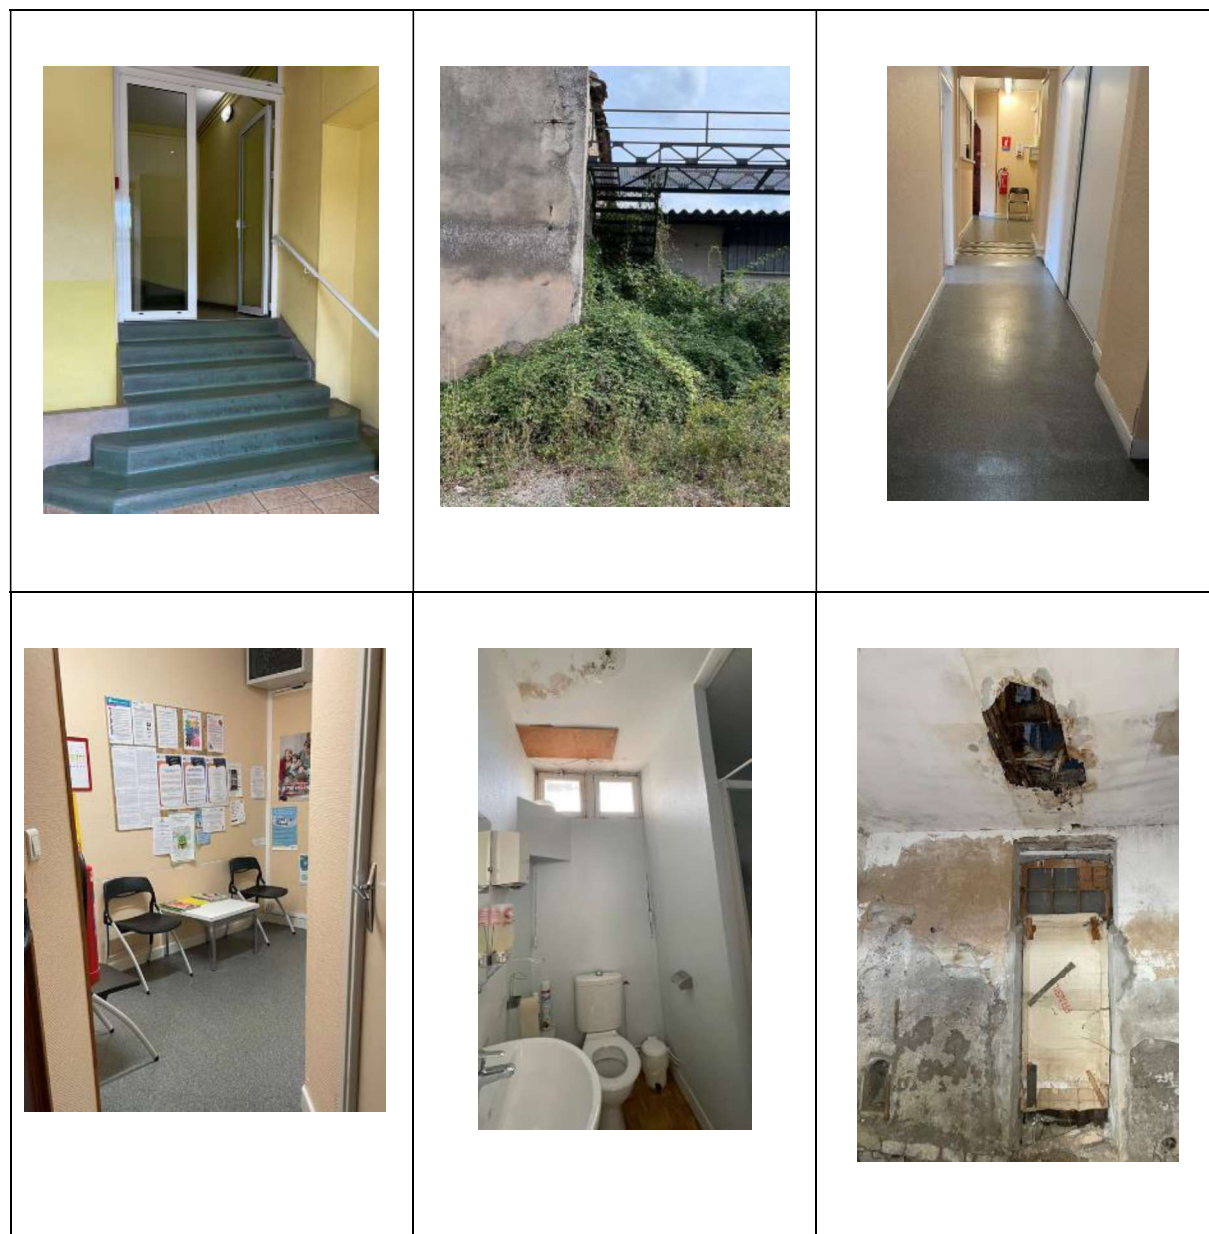
D'une façon générale, le bâtiment présente un état assez dégradé (lots architecturaux et techniques).

Même si le bâtiment est estimé adapté par les professionnels de santé au regard notamment de sa localisation en centre-ville, on relève plusieurs problématiques dont le défaut

d'accessibilité handicapés (non-accessibilité de l'immeuble et non accessibilité au sein du CMP). La sortie de secours du CMP transite par ailleurs via les sanitaires du personnel et aboutit à l'arrière du bâtiment à une zone qui n'a pas été entretenue et s'avère inaccessible en raison des broussailles. Le garage qui vient compléter le dispositif loué est très dégradé et présente en conséquence des problématiques de sécurité.

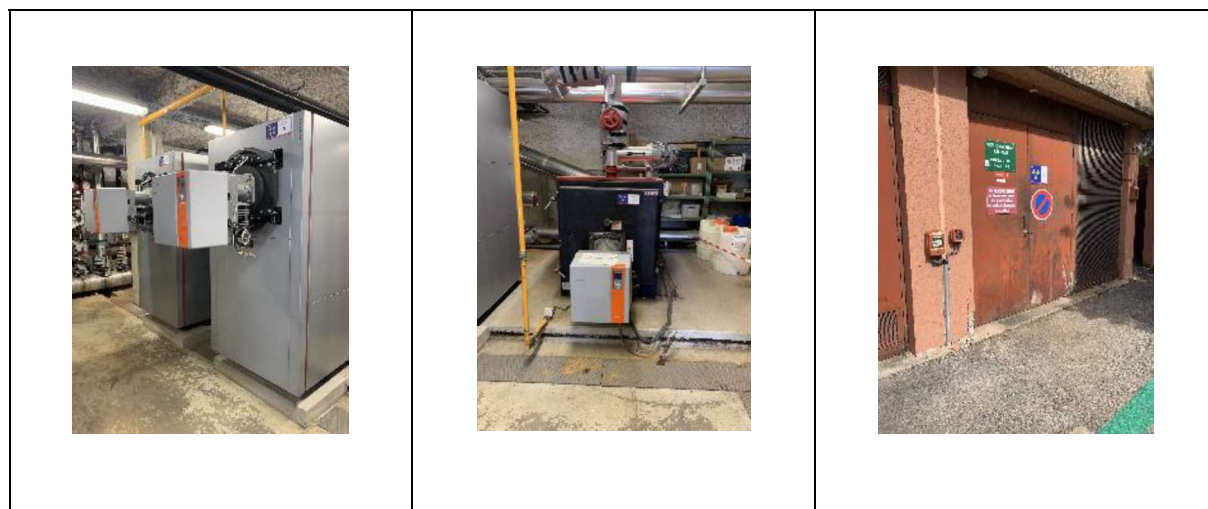
Le local chaufferie ne possède pas de ventilation haute. Ainsi, sa remise aux normes est à prévoir.

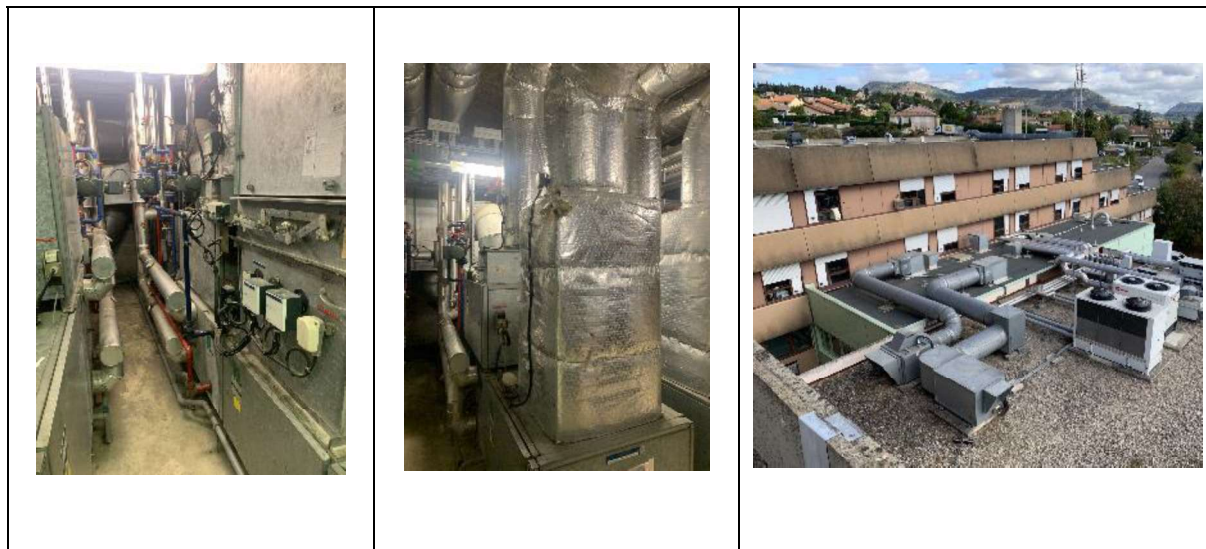
La grande majorité de ces CTA sont d'origines et relativement vétustes. Elles devront être remplacées par CTA double flux à récupération d'énergie permettant d'adapter les débits en fonction des zones à traiter.

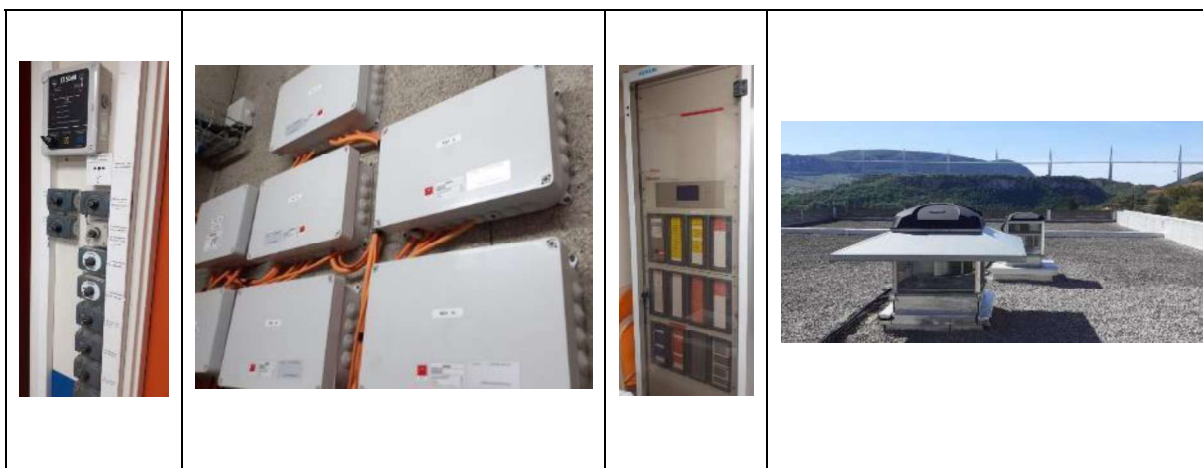
L'installation est correctement identifiée, fonctionnelle. Les terminaux SSI (têtes de détection) sont plus anciens et ne sont plus fabriqués.

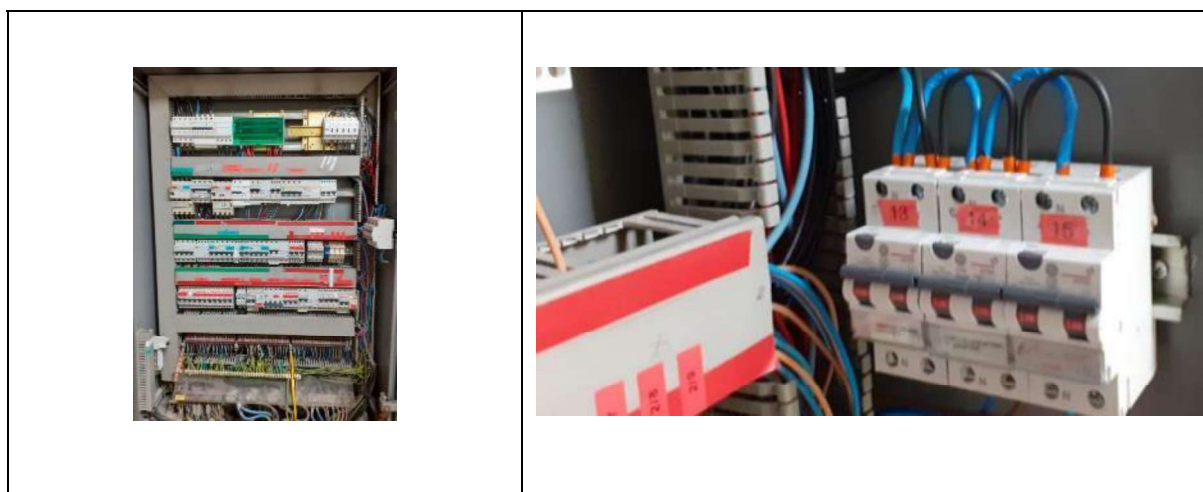
Certaines armoires ont eu des départs remplacés (marque Schneider), mais des installations non fonctionnelles ou plus utilisées sont encore alimentées dans les armoires. Il n'y a plus de réserve de place.

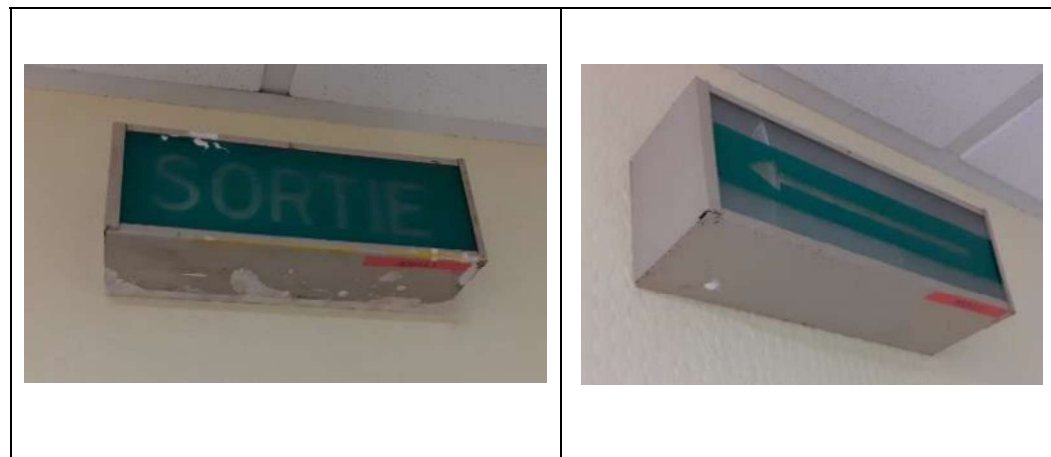
Les veilleuses des blocs n'assurent plus le balisage. Les équipements sont vétustes. Aucun bloc n'est piloté par télécommande.

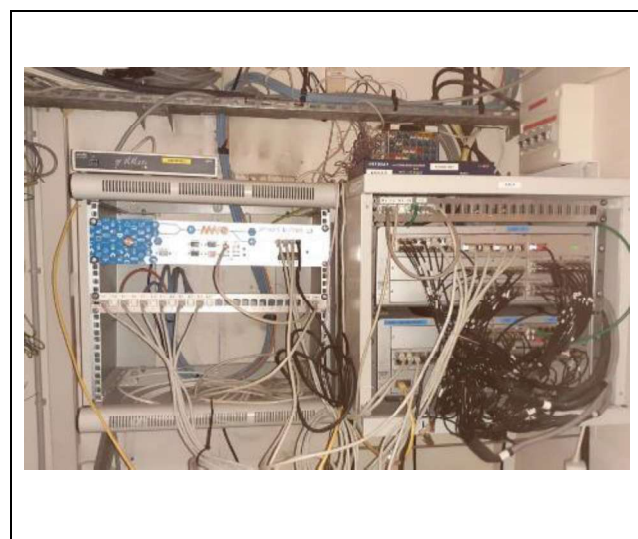
Les équipements actifs sont alimentés par des boîtiers de prise multiples. Les liaisons RJ45 sont de catégories 5, technologie datée qui ne permet pas de profiter des débits les plus élevés.

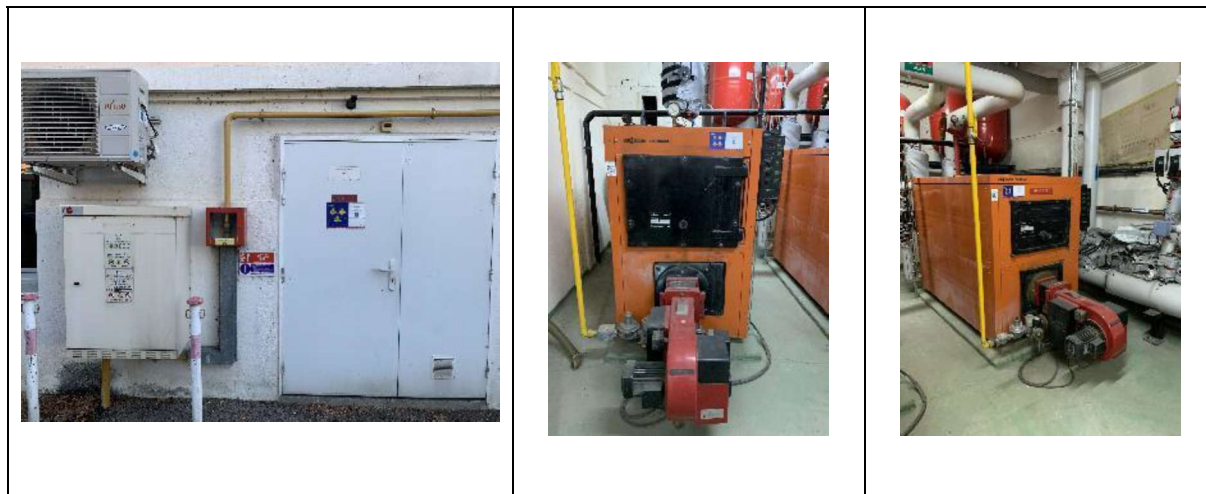
Elles devront être remplacées par des chaudières plus performantes.

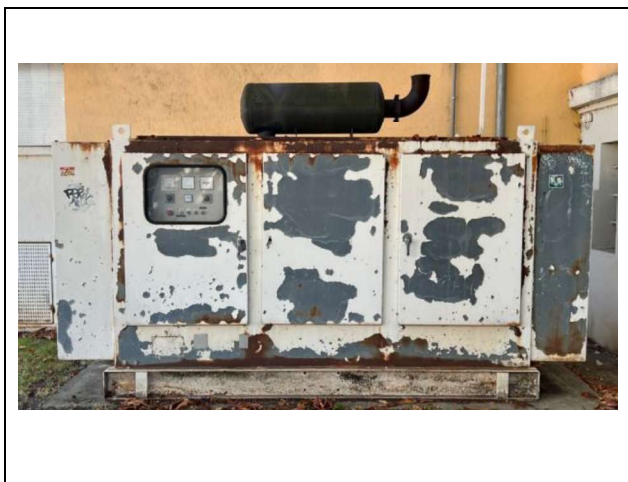
Son état de dégradation extérieur laisse supposer qu'il est en fin de vie.
