# ATLAS D'ARCHITECTURE DES CHEMINIÈRES

## Site Classé Arboretum des Cheminières

COMMUNE DE CASTELNAUDARY

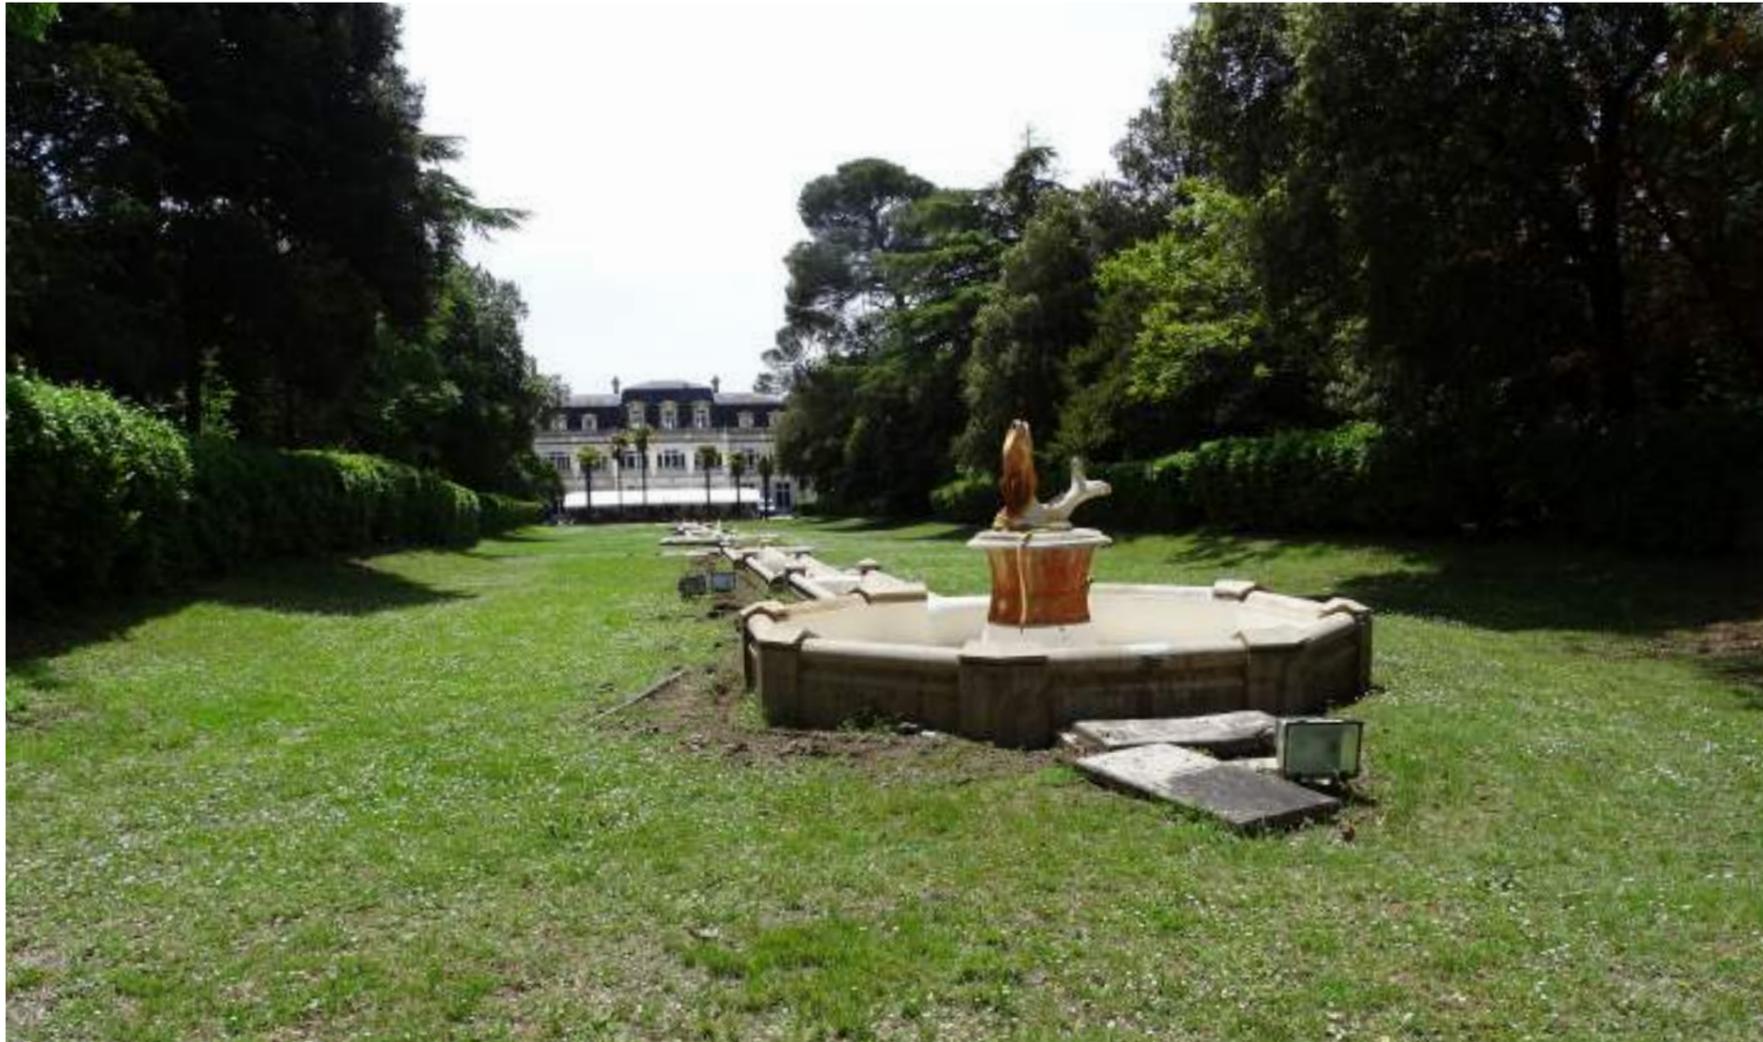
Photo mai 2021 APHS ; travaux de réfection des canalisations en cours

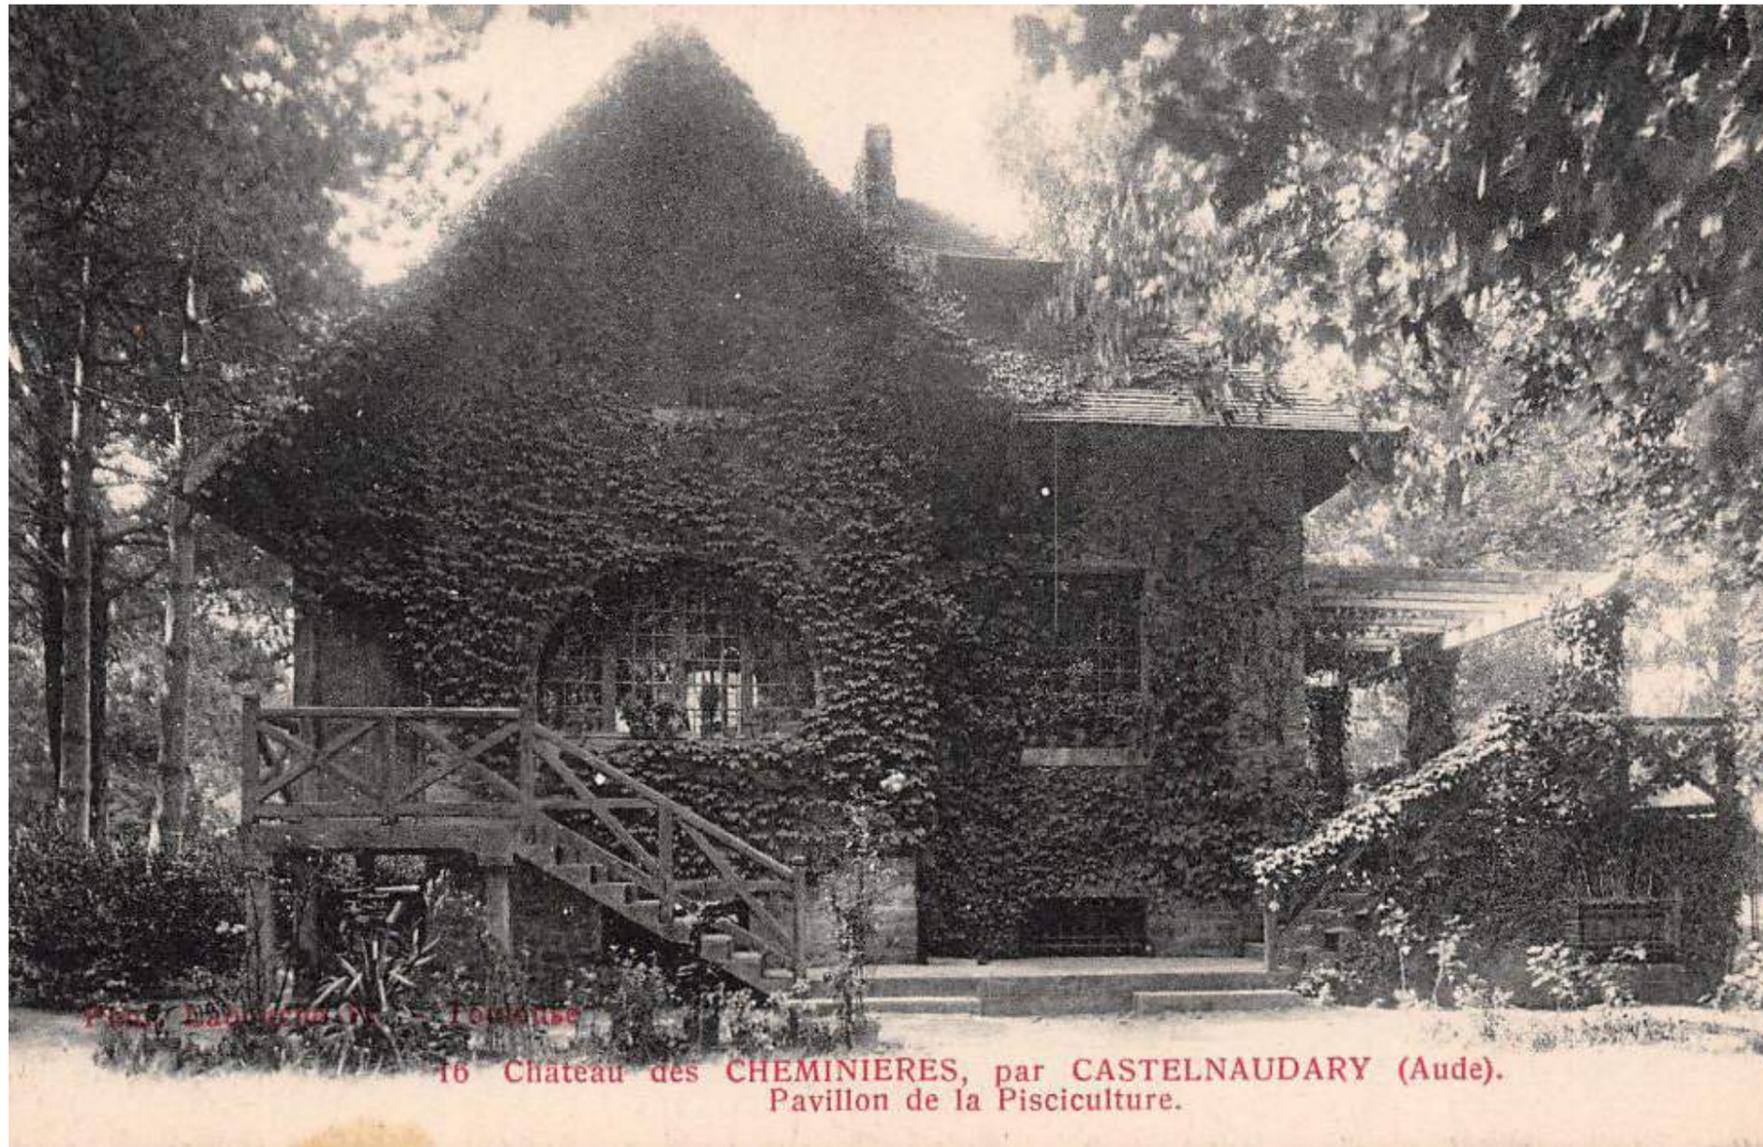
*La pisciculture à l'abandon, photographie AARP, 2021*

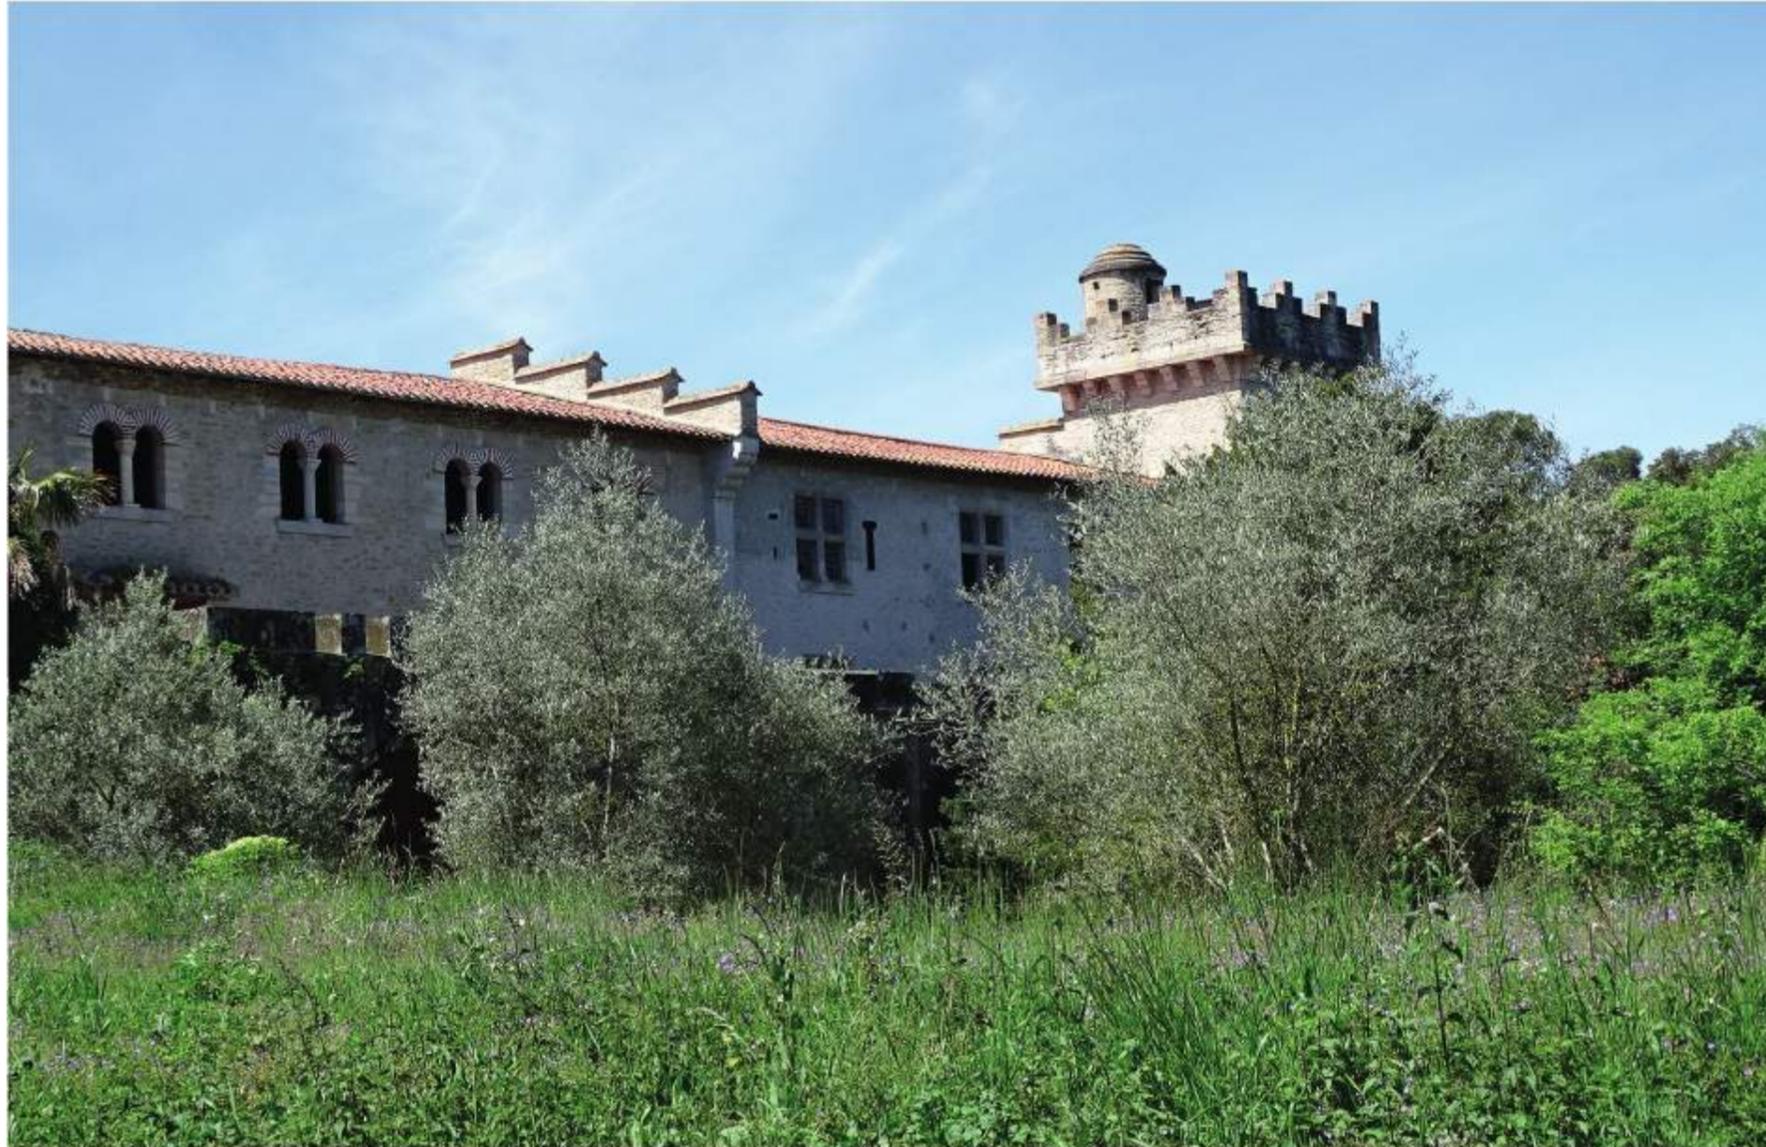
*Rangée d'oliviers non taillés qui commencent à cacher le bâtiment*

Les caves étaient précédées par un jardin régulier à la française, bordé sur l'allée principale par la grande pergola. La pergola perdure mais sans végétaux et le jardin régulier a disparu faute d'entretien.

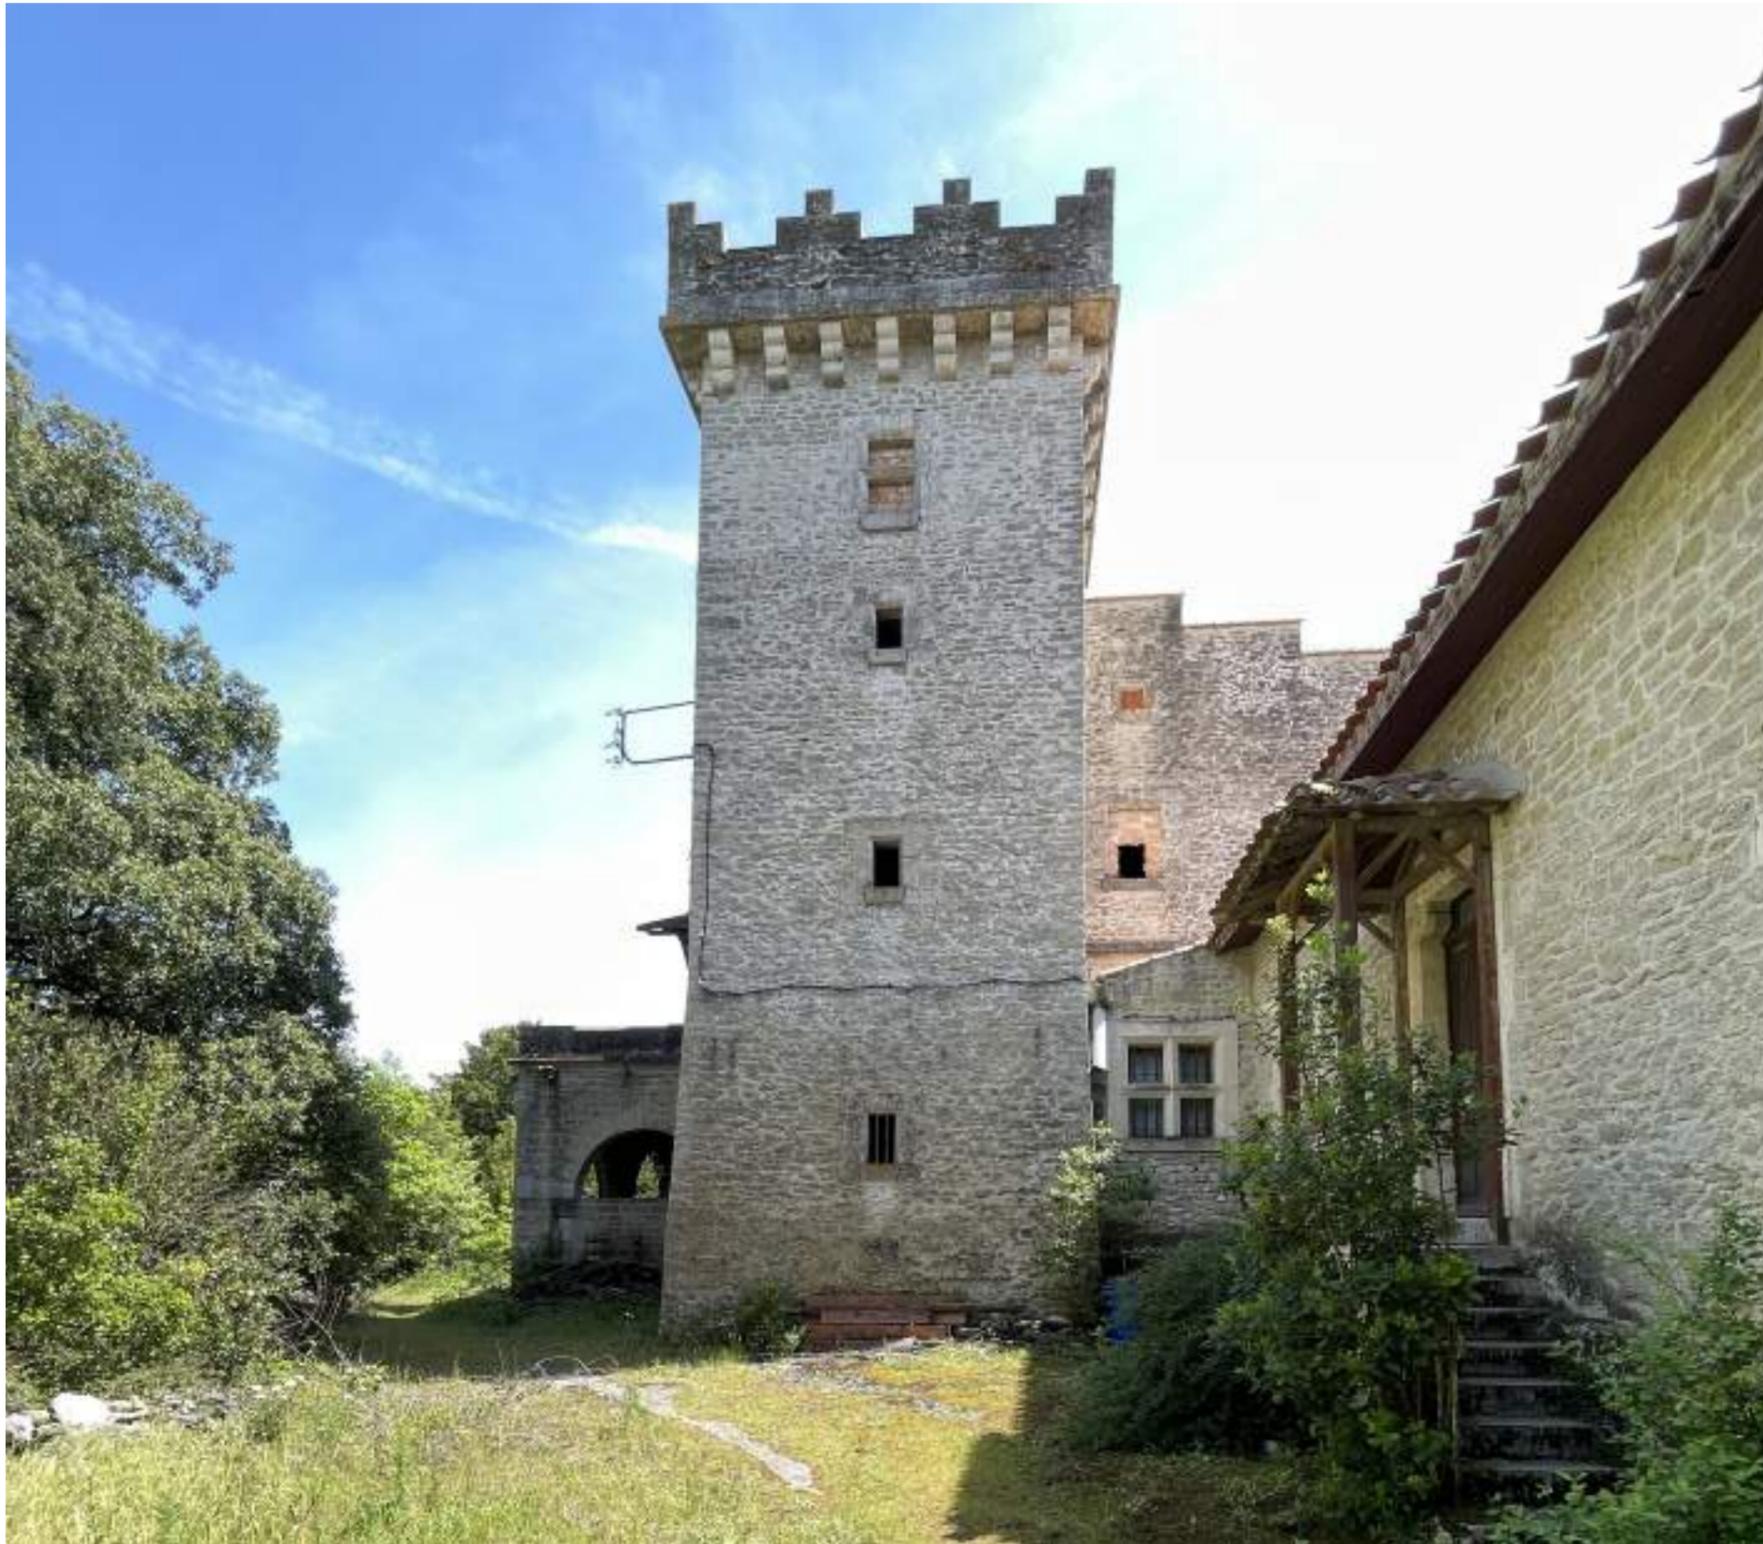
*La tour des caves,  
photographie AARP, 2021*

- Décollement de parement
- Coups de sabre en deux points au moins,
- Chute des tuiles de génoise
- Dégradations par végétation au sommet
- Ensemble des bâtiments pris par la végétation avec risque d'incendie
- Étanchéité à reprendre

- Perte irrémédiable du patrimoine
- Dégradation du pigeonnier (effondrement) et abandon

On peut imaginer une fonction avec l'ensemble de la composition des Caves et du Grand Vivier.
