# ÉTAT DES LIEUX DU SITE (18/04/2025)

### 3.4.2 - Observations réalisées

### 3.5 - CONCLUSIONS DU DIAGNOSTIC D'IDENTIFICATION DU COURS D'EAU

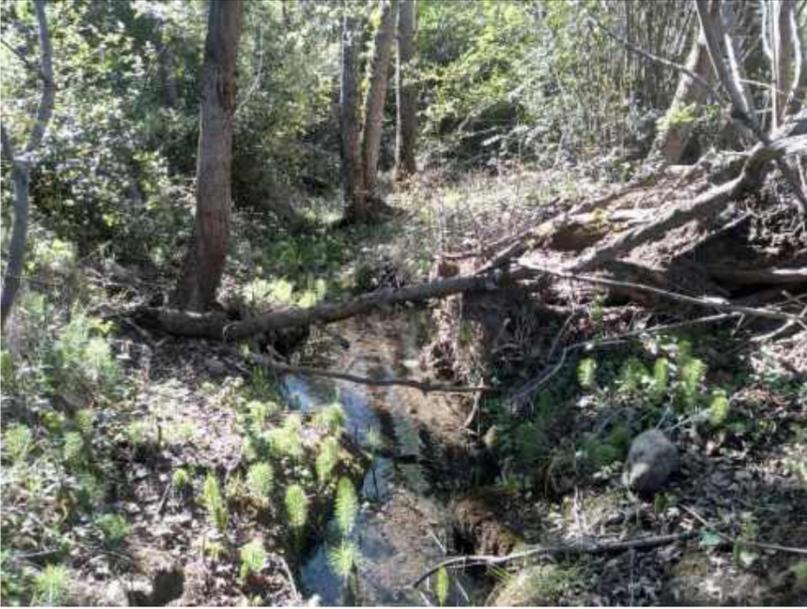
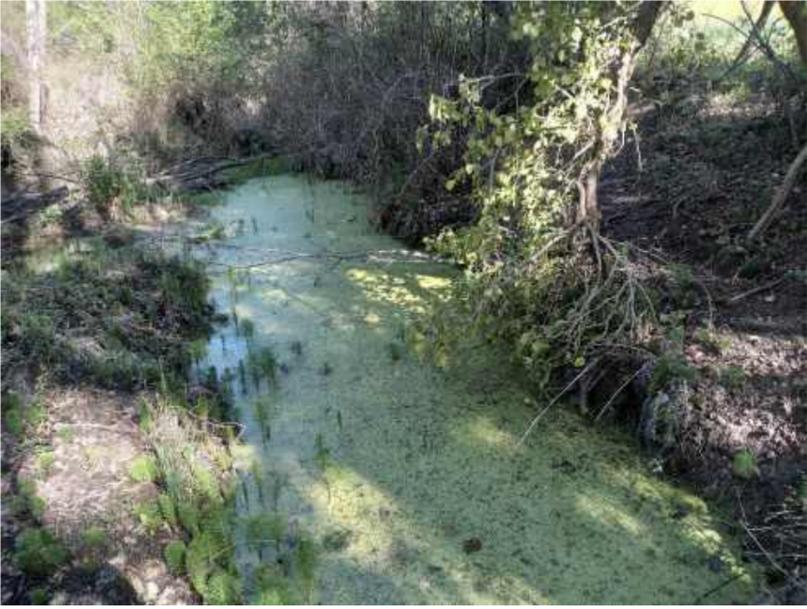
Station d'observation	Point Métrique	Berges, dimensions du lit mineur	Substrat différencié	Ecoulement	Sources, résurgences, suintements	Végétation	Macro-invertébrés benthiques	Photographies
Ruisseau du Gourg Peyris au niveau de la confluence				Oui Estimation 1 l/s		Prêles Lentilles d'eau → Végétation à caractère hydrophile prononcé

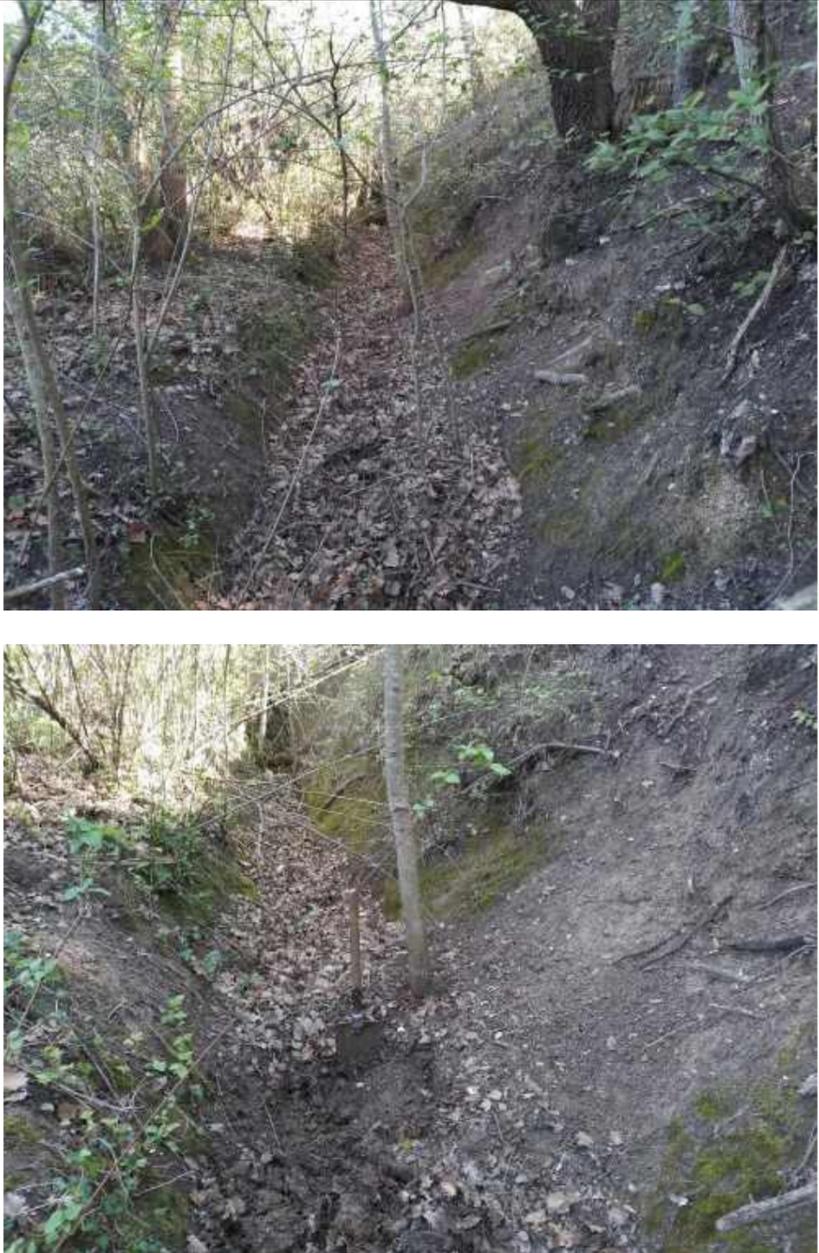
Station d'observation	Point Métrique	Berges, dimensions du lit mineur	Substrat différencié	Ecoulement	Sources, résurgences, suintements	Végétation	Macro-invertébrés benthiques	Photographies
Station 1	PM 56	<p>Oui</p> <p>Largeur = 1,5 m</p> <p>Profondeur rive droite (côté champ, Nord-Ouest) = 0,5 m</p> <p>Profondeur rive gauche (côté carrière, Sud-Est) = talus boisé de plus de 3 m de haut</p>	<p>Non, pas d'alluvions</p> <p>Substrat = terre argilo-sableuse constituant les berges et le talus en rive gauche</p> <p>Dépôt important de feuilles et branches mortes en fond de lit</p>	Non, sec	Non	<p>Genêt d'Espagne</p> <p>Cornouiller</p> <p>Genévrier</p> <p>Frêne</p> <p>Pin</p> <p>Chêne vert</p> <p>→ Végétation a priori plutôt typique des coteaux calcaires secs</p>	Non

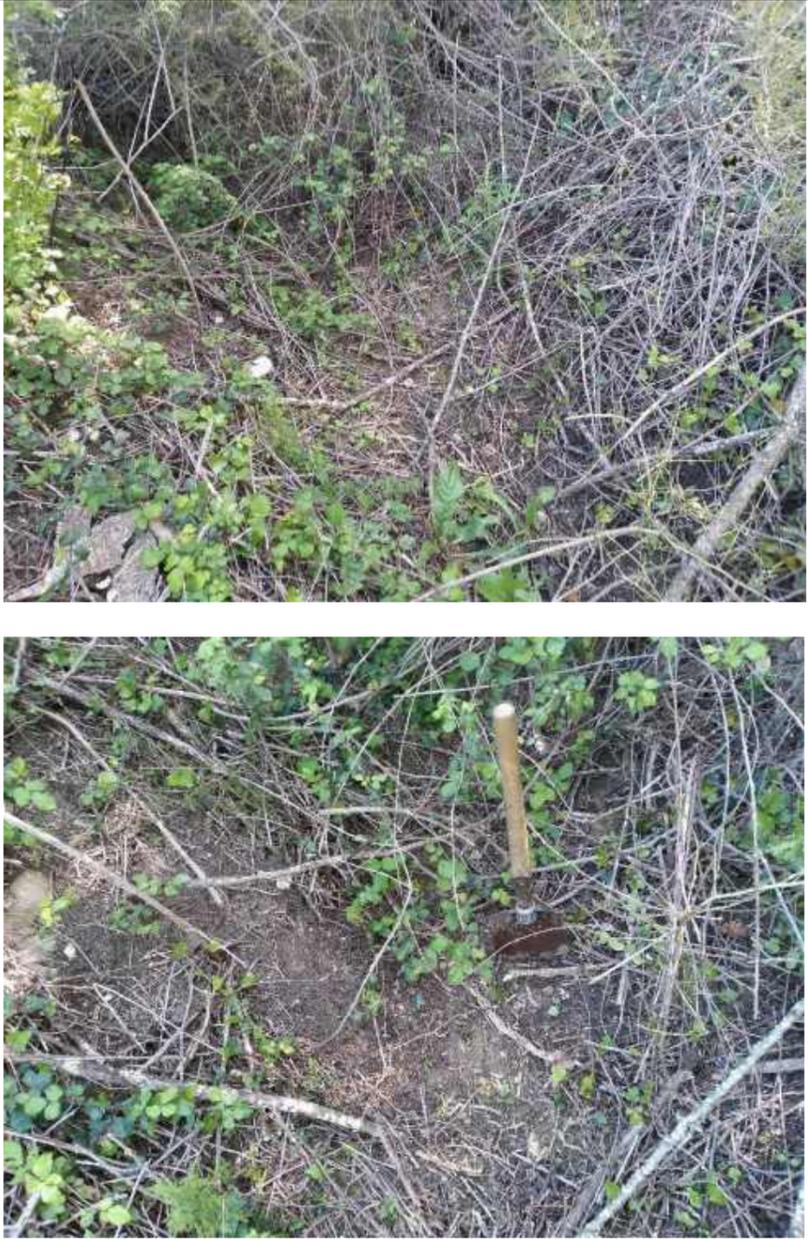
Station d'observation	Point Métrique	Berges, dimensions du lit mineur	Substrat différencié	Ecoulement	Sources, résurgences, suintements	Végétation	Macro-invertébrés benthiques	Photographies
Station 2	PM 150	Oui Largeur = 1,8 m Profondeur = 0,6 à 0,7 m	Non, pas d'alluvions Substrat = terre argileuse brune à débris calcaires constituant les berges Dépôt important de débris végétaux en fond de lit Présence de ronces et racines vivantes en fond de lit	Non, sec	Non	Ronces Asperges sauvages Frêne → Végétation a priori plutôt typique des coteaux calcaires secs	Non

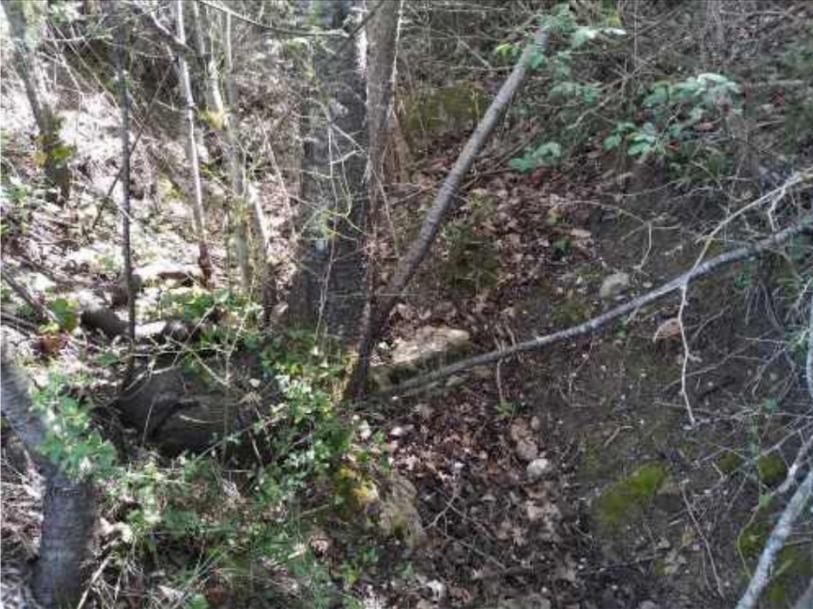
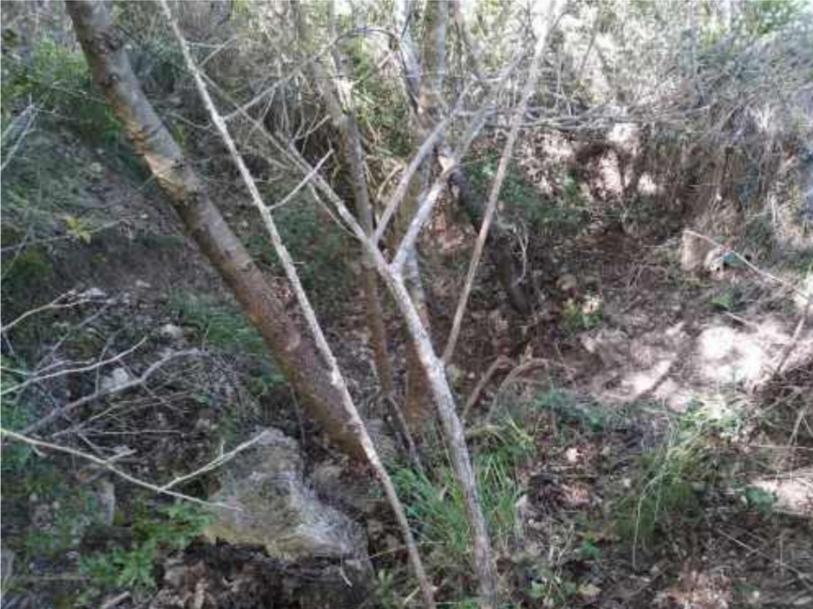
Station d'observation	Point Métrique	Berges, dimensions du lit mineur	Substrat différencié	Ecoulement	Sources, résurgences, suintements	Végétation	Macro-invertébrés benthiques	Photographies
Station 3	PM 260	Oui Largeur = 1,8 m Profondeur rive droite (côté champ, Nord) = 0,8 m Profondeur rive gauche (côté carrière, Sud) = talus boisé de plus de 2 m de haut	Non, pas d'alluvions Substrat = terre argileuse brune claire à blocs calcaires constituant le talus en rive gauche Dépôt important de feuilles et débris végétaux en fond de lit Présence de racines vivantes, arbustes et jeunes arbres poussant en fond de lit	Non, sec	Non	Asperges sauvages Eglantier Genévrier Merisier Frêne Pin Chêne vert  → Végétation a priori plutôt typique des coteaux calcaires secs	Non

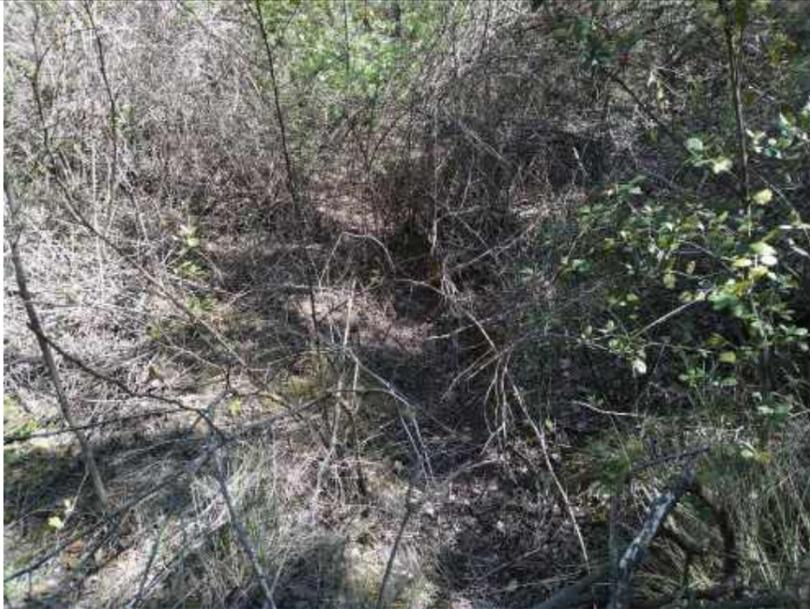
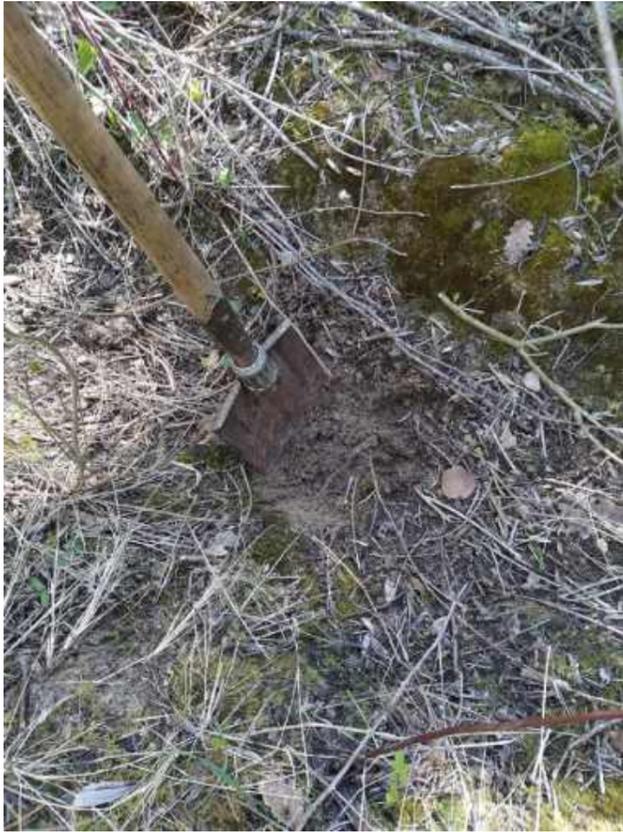
Station d'observation	Point Métrique	Berges, dimensions du lit mineur	Substrat différencié	Ecoulement	Sources, résurgences, suintements	Végétation	Macro-invertébrés benthiques	Photographies
Station 4	PM 332	Oui Largeur = 0,7 m Profondeur = 0,2 m	Non, pas d'alluvions Substrat = terre argileuse brune constituant les berges Dépôt important de débris végétaux en fond de lit Fond de lit couvert de ronces et de mousses	Non, sec	Non	Ronces Frêne Chêne vert → Végétation a priori plutôt typique des coteaux calcaires secs	Non

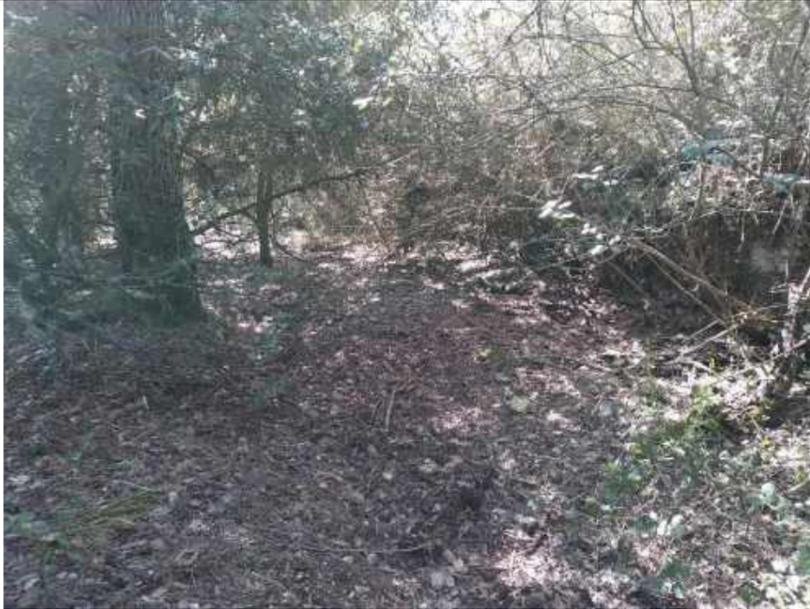
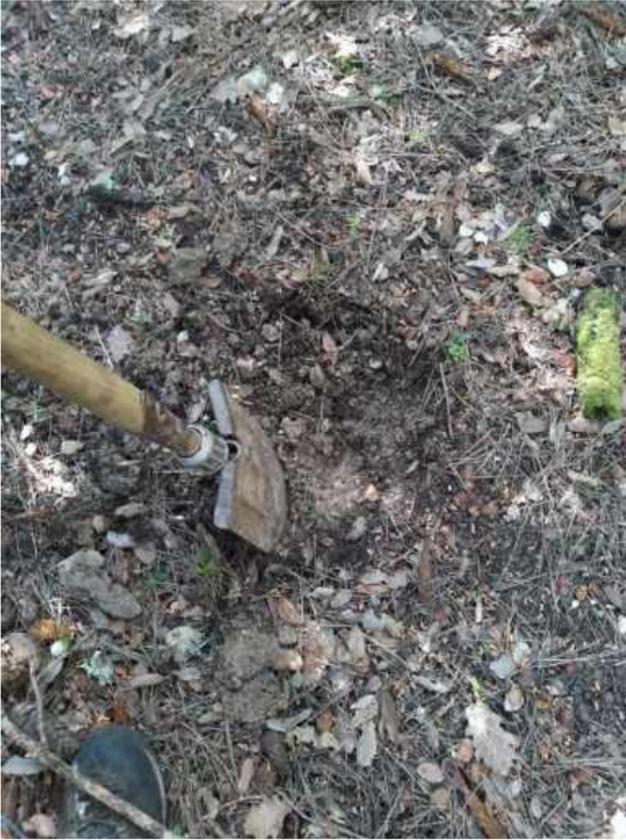
Station d'observation	Point Métrique	Berges, dimensions du lit mineur	Substrat différencié	Ecoulement	Sources, résurgences, suintements	Végétation	Macro-invertébrés benthiques	Photographies
Station 5	35 m à l'Est de la station 4	Non, plus de vraies berges, écoulement diffus à travers le sous-bois	<p>Non, pas d'alluvions</p> <p>Substrat = terre argileuse brune avec cailloutis calcaires constituant le sous-bois</p> <p>Sous-bois couvert d'une litière d'aiguilles de pins. Pas de traces d'écoulements</p>	Non, sec	Non	<p>Genévrier</p> <p>Pin</p> <p>Chêne vert</p> <p>→ Végétation a priori plutôt typique des coteaux calcaires secs</p>	Non

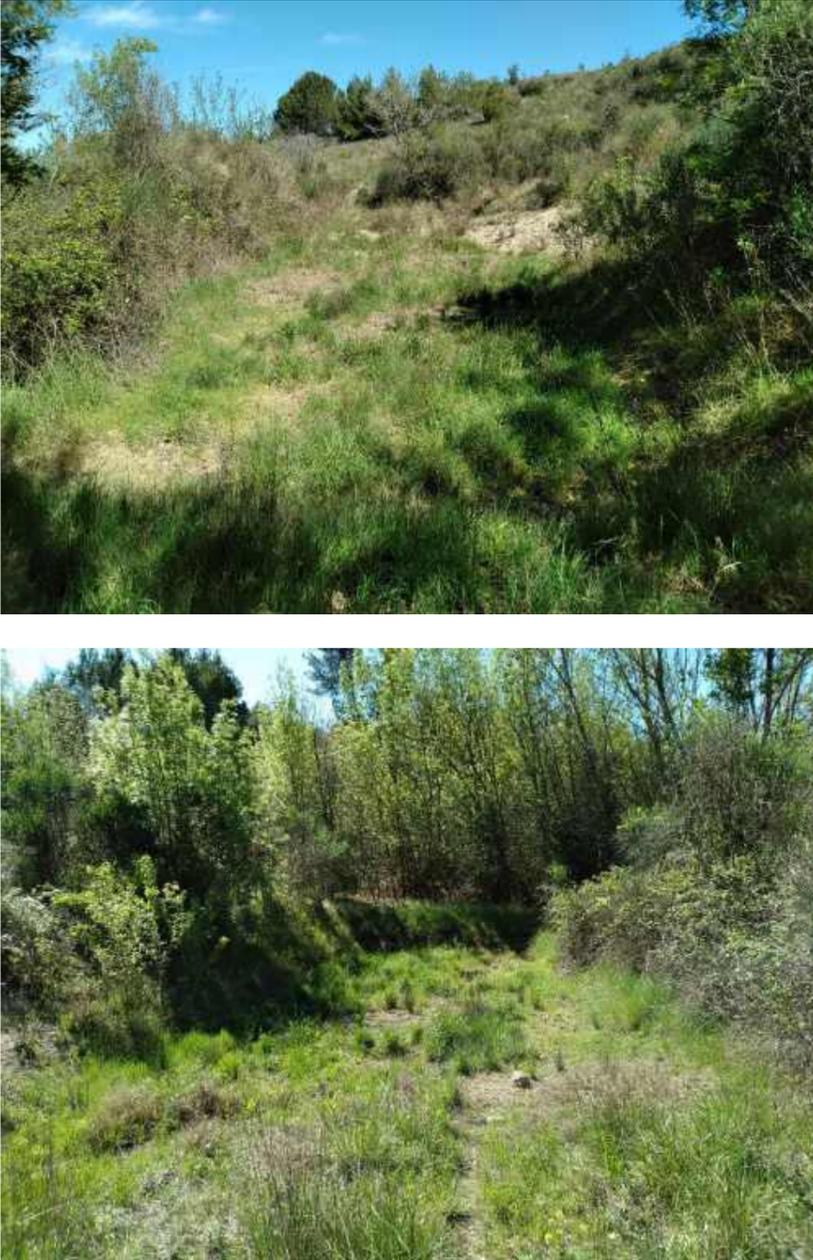
Station d'observation	Point Métrique	Berges, dimensions du lit mineur	Substrat différencié	Ecoulement	Sources, résurgences, suintements	Végétation	Macro-invertébrés benthiques	Photographies
Bassin de décantation au pied de la digue Ouest du bassin de Montredon	PM 365			Non, sec	Non

- Critère 2 : alimentation par une source :
  - o Malgré la période propice, il n'a été observé aucun écoulement, suintement, résurgence ou source tout le long du tracé du cours d'eau temporaire. Le bassin de décantation, bien qu'étant un ouvrage privilégié pour observer des rétentions d'eau, était complètement sec lors de la visite de site.

- La végétation présente au fond du bassin de décantation et aux abords de celui-ci ne semble a priori pas présenter les caractéristiques d'une végétation hydrophile ou de ripisylve, signe que le bassin doit être rarement en eau.

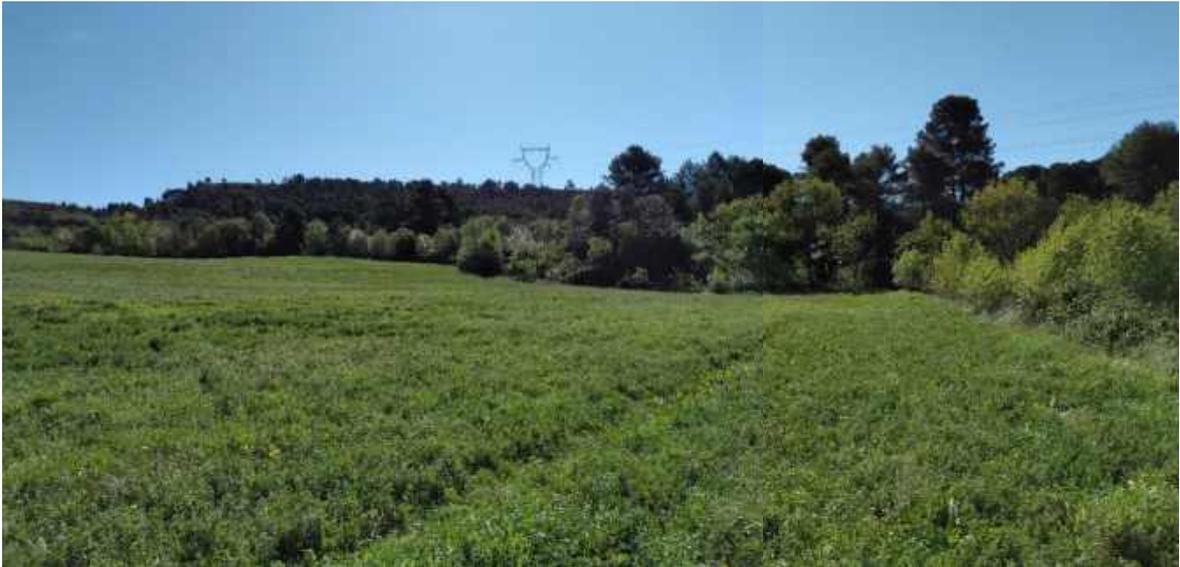
Le talweg, naturel à l'origine, a probablement été aménagé avec un fossé lors de l'aménagement en terres agricoles des parcelles situées au Nord (côté Métairie Neuve), afin de canaliser les eaux de ruissellement et d'éviter que les eaux issues du coteau au Sud ne viennent empiéter sur les terres agricoles au Nord.

*Figure 17 : Vue vers le Sud du fossé : au premier plan = pâturages côté Métairie Neuve, au second plan = coteau boisé de l'ancienne carrière de Russec. L'axe du fossé correspond à la lisière entre pâturages et coteau boisé.*

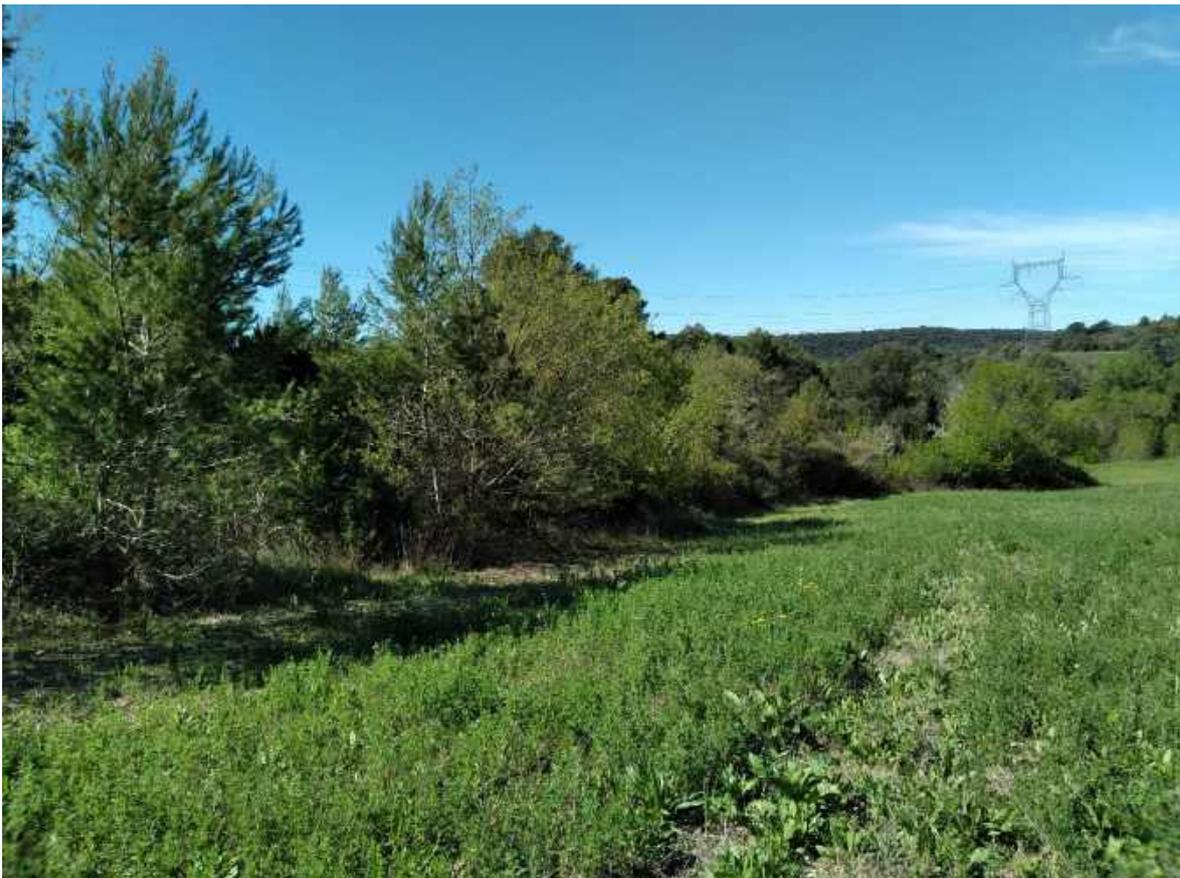
*Figure 18 : Vue depuis l'Est (station d'observation n°3) vers l'Ouest : à droite = pâturages côté Métairie Neuve, à gauche = axe du fossé correspondant à la lisière entre pâturages et coteau boisé.*

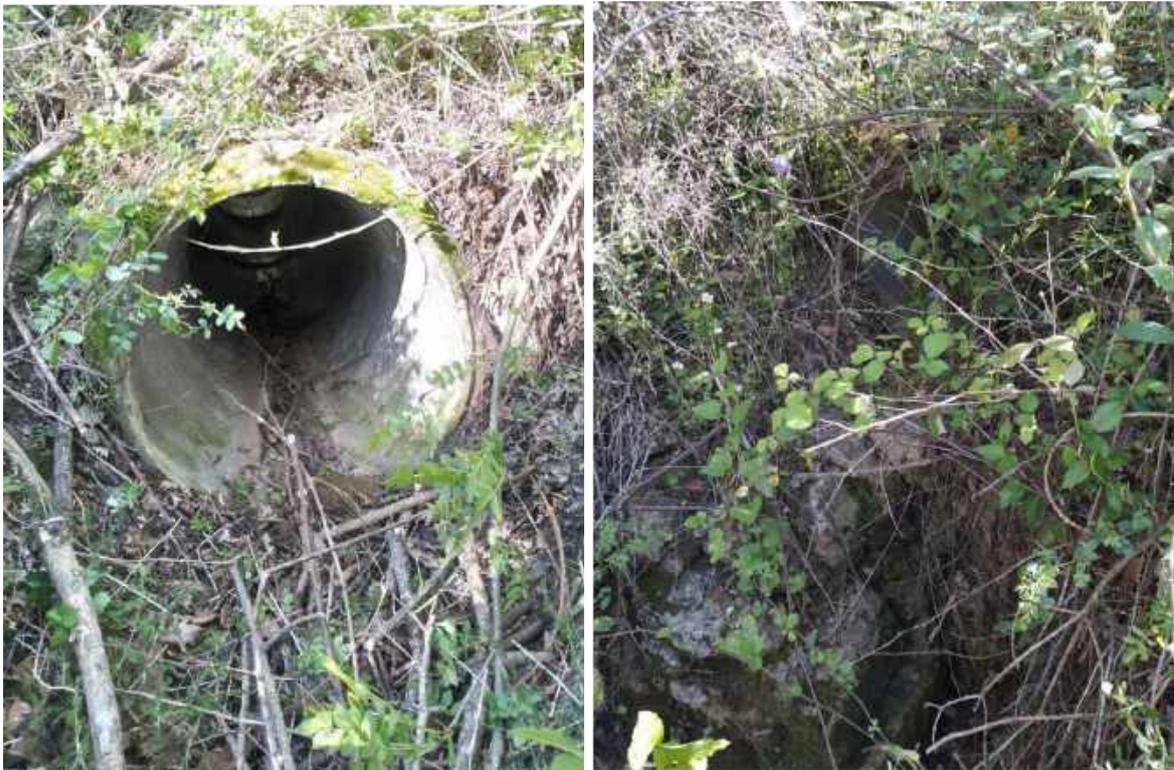
A l'aval, la buse débouche au niveau d'un trou dans le fond du fossé, de 1m de profondeur environ, sous la génératrice inférieure de la buse. Sous la buse elle-même, ce trou est conforté par un empilement de pierres sèches partiellement éboulées.

Figure 19 : Buse existante : A gauche = vue de l'entrée de la buse (amont) / A droite = vue de la sortie de la buse (aval) avec muret en pierres sèches partiellement éboulé sous la buse.

Etant donné les recommandations de la DDTM de l'Aude, qui sont de dimensionner des ouvrages de gestion des eaux pluviales capables de gérer des débits d'épisodes pluvieux centennaux, de la superficie importante du bassin versant de la buse et de son diamètre relativement modeste ( $D_{ext} = 500 \text{ mm}$ ), il est probable que la buse soit sous-dimensionnée pour ce type d'évènement et qu'il faille la remplacer.

L'exutoire de la buse, avec le muret en pierres sèches partiellement éboulé sera aussi à conforter.

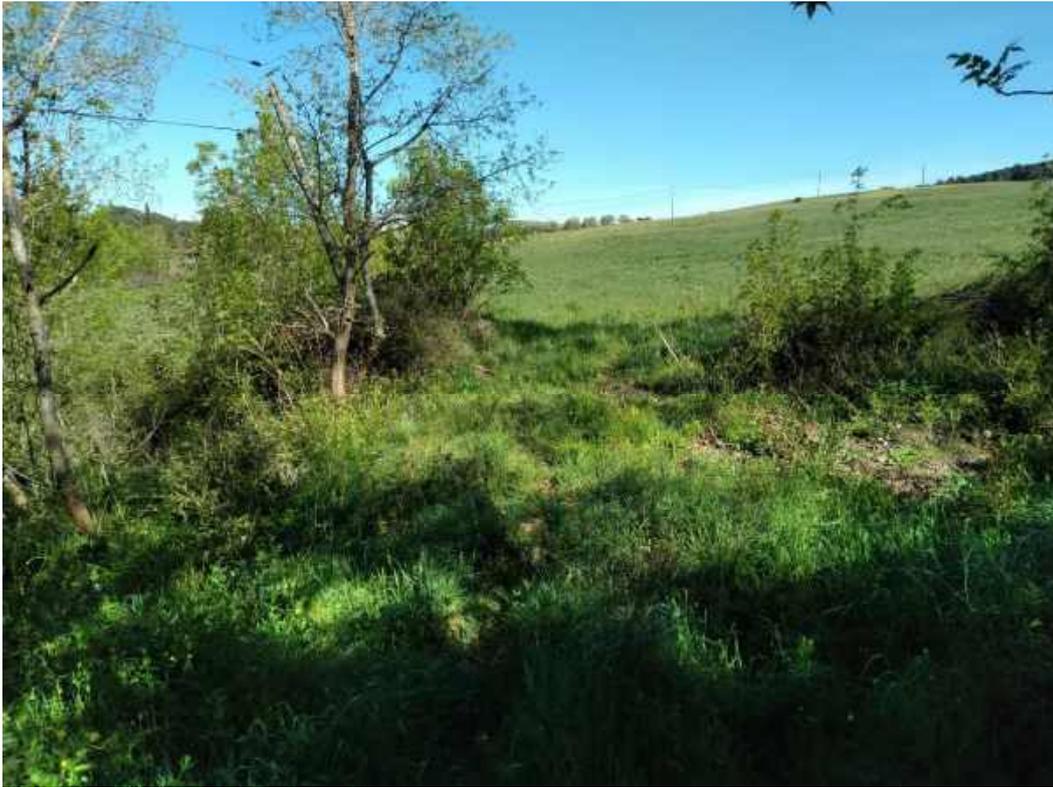
Figure 20 : Vue vers le Nord-Ouest (vers les pâturages et la Métairie Neuve) depuis le passage busé existant.

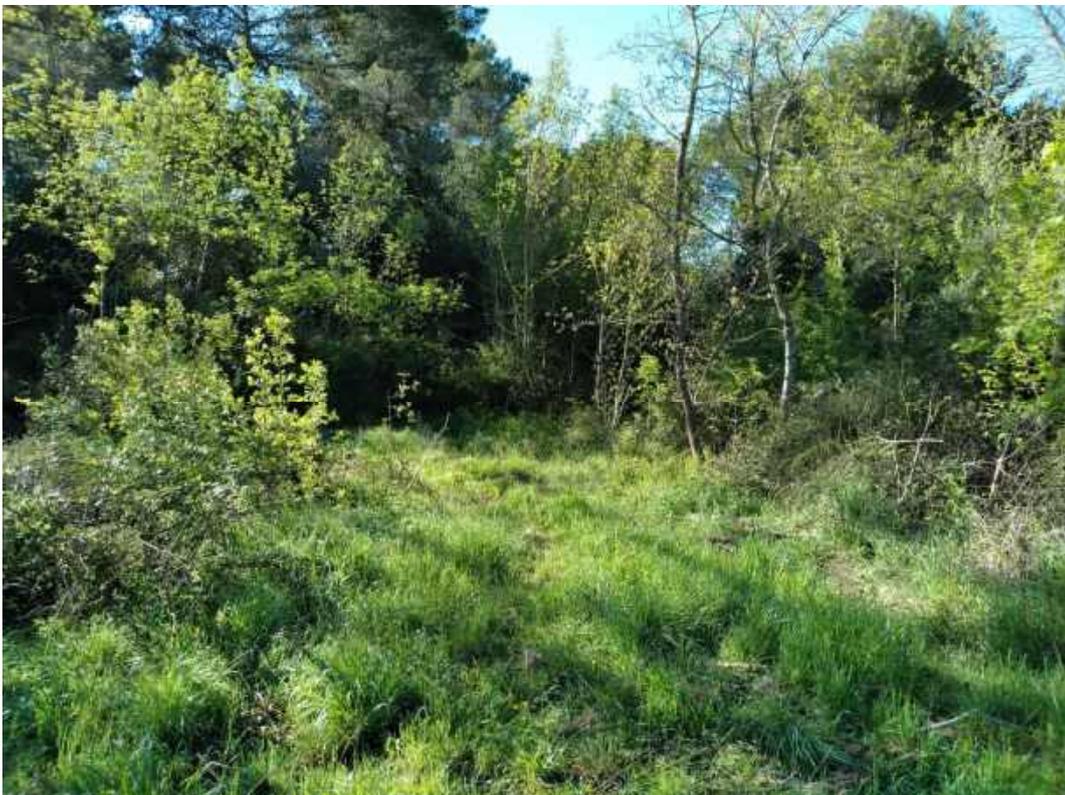
Figure 21 : Vue vers le Sud-Est de l'ancien chemin d'accès à la carrière de Russec depuis le passage busé existant.
