Réunion du Comité Local d'Information et de Concertation (CLIC)
- zone industrielle de Narbonne-Malvési -
Séance du 14 septembre 2009

M. MAHENC rappelle l'ordre du jour du CLIC qui fait suite à la pollution du canal du TAURAN par la Société COMURHEX.

Suite au rejet non conforme en fluor et en ammonium advenu le 24 août 2009 dans le canal de Tauran, M. LIGNEY (directeur du site Malvési de la COMURHEX) propose de faire un descriptif de l'incident, de présenter son impact environnemental avant de livrer l'analyse qui en a été tirée puis d'annoncer les mesures associées.

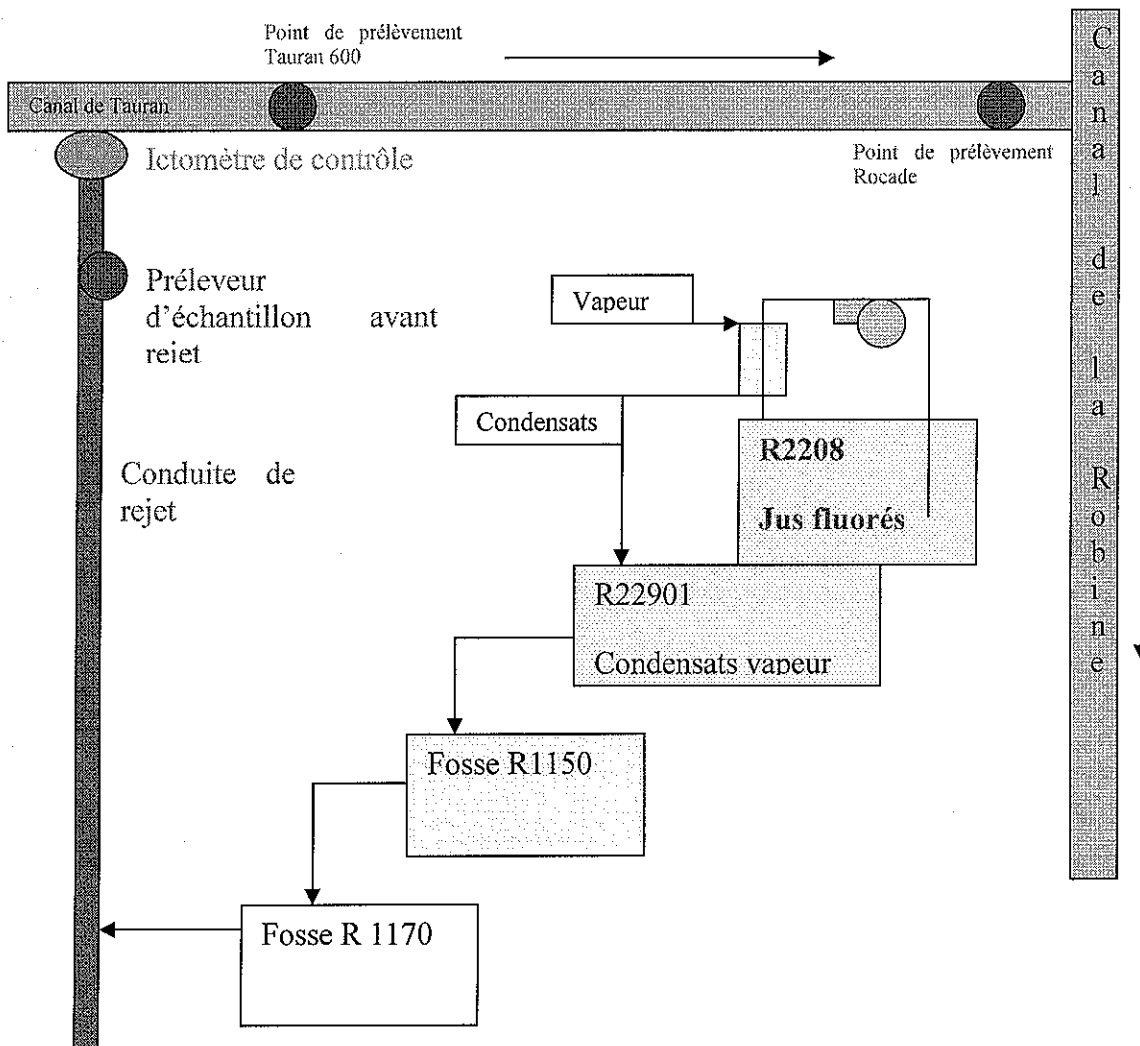
Les installations du site sont destinées à la conversion d'uranium en tétra-fluorure d'uranium. Un des procédés mis en œuvre est appelé l'hydro-fluoration. Les solutions qui résultent de ce procédé sont collectées dans une cuve. Ces solutions contiennent du fluor (teneur supérieure à 100 grammes/litre), de l'uranium (teneur inférieure à 0,5 gramme/litre) et une très faible quantité de nitrates. Elles sont maintenues en température pour éviter les cristallisations par la circulation en « canard » dans un échangeur extérieur chauffé à la vapeur. Les solutions fluorées et ammoniaquées se sont retrouvées dans la cuve (R-22901) destinée aux condensats « vapeur » et ont été anormalement déversées ensuite. Une partie de ces solutions a été rejetée dans le canal.

Une fuite sur l'échangeur thermique de la cuve R2208 a entraîné le passage de la solution contenue dans R2208 dans le circuit des condensats de vapeur de l'atelier Dissolution. Cette fuite a commencé avant 21h15 le vendredi 21 août. La corrosion interne du tuyau de l'échangeur et son « poinçonnage » externe par la vapeur en partie condensée ont provoqué le perçage de plusieurs trous pouvant atteindre 1mm de diamètre.

A l'occasion de l'expertise de la tuyauterie, il a été constaté que le percement du tuyau interne se situait à l'aplomb de l'arrivée de la vapeur d'eau dans le tuyau externe. Cette partie étant plus chaude que le reste du tuyau, l'épaisseur de celui-ci y était moindre et l'on pouvait constater une corrosion localisée dans l'échangeur thermique.

Ce retour d'expérience est désormais intégré dans le plan de surveillance préventif du vieillissement des installations, consistant en des contrôles des dimensions des tuyauteries en fonction de la façon dont elles sont sollicitées. Ces tuyauteries dataient de 1984.

Ensuite, au niveau du contrôle de la conductivité des solutions contenues dans la cuve R 22901, l'affichage de l'appareillage change automatiquement d'échelle. L'opérateur n'a pas remarqué ce changement d'unité, indiquée en petit sur l'écran, et a cru à un dysfonctionnement. Il a donc ouvert manuellement la vanne. Désormais, l'échelle ne changera plus automatiquement et le maximum sera affiché lorsque les valeurs mesurées seront supérieures, tandis que l'ouverture manuelle de la vanne ne sera plus possible pour l'opérateur. Par ailleurs, une barrière supplémentaire a été installée, permettant l'arrêt automatique du déversement des condensats dans la cuve suivante.
