Commission de suivi de site

FIBRE EXCELLENCE Saint-Gaudens

14/02/2024

## Gestion de l'incident du 27 février 2023

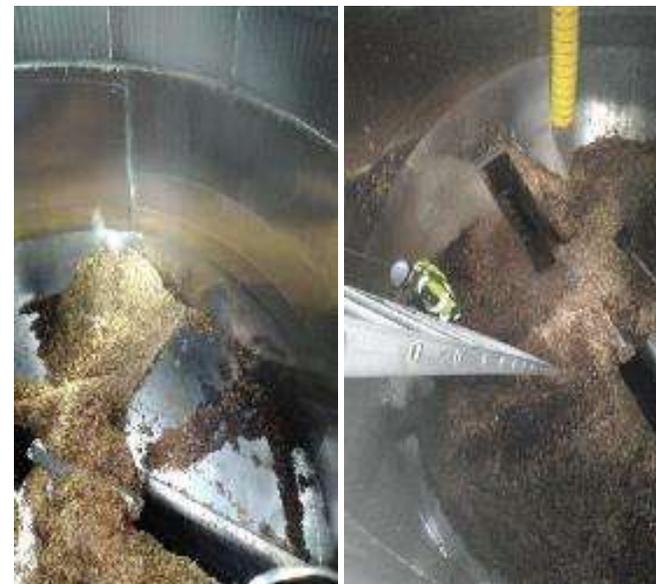
- **Extrait CR DREAL visite d'inspection du 28/02/2023**

- Trémie : l'arrêt momentané de l'alimentation en copeaux entraîne un manque de matière qui, en temps normal, absorbe les gaz pauvres pouvant être explosifs
- Une injection d'air dans le mesureur à copeaux a pu amener l'oxygène contribuant à modifier la concentration du mélange gaz pauvres en dessous de la limite supérieure d'explosivité
- Les sources possibles d'ignition :
  - Le point chaud observé sur la vis cassée 221 (casse d'un roulement)
  - L'ignition provient du ventilateur au sommet de la trémie

- L'inspection « a pu constater de visu, via des trappes ouvertes sur la trémie, l'état de l'intérieur de la trémie sur sa partie basse. Il n'a pas été constaté de dommages matériels visibles. Quelques copeaux étaient encore présents au fond de la trémie. Il n'a pas été constaté de traces de combustion. Il a été observé de la fumée blanche (comme peut l'être la vapeur d'eau) se dégageant des copeaux. » (Cf photos prises le 28/02/2023)

- **Premières modifications réalisées pour sécuriser le fonctionnement de la trémie à copeaux :**
  - ✓ Inspection et vérification complète de l'équipement par le service inspection interne (assise, fixations, éléments structurels)

- ✓ Vérification des organes mécaniques en mouvement par le service maintenance
  - ✓ Remplacement du roulement cassé de la vis d'alimentation de la trémie

- ✓ Arrêt de l'injection d'air dans le mesureur à copeaux
  - ✓ Mise en place d'une modification permettant l'injection de vapeur basse pression au bas de la trémie à copeaux en cas de suspicion
