CONSEIL DÉPARTEMENTAL DES HAUTES-PYRÉNÉES

RETOUR TÉMOIGNAGE SUR LE TRAITEMENT DE L'AMIANTE DANS SES OPÉRATIONS

Réunion du 20 juin 2022

RETOUR D'EXPÉRIENCE OPÉRATION PLACE FERRÉ À TARBES

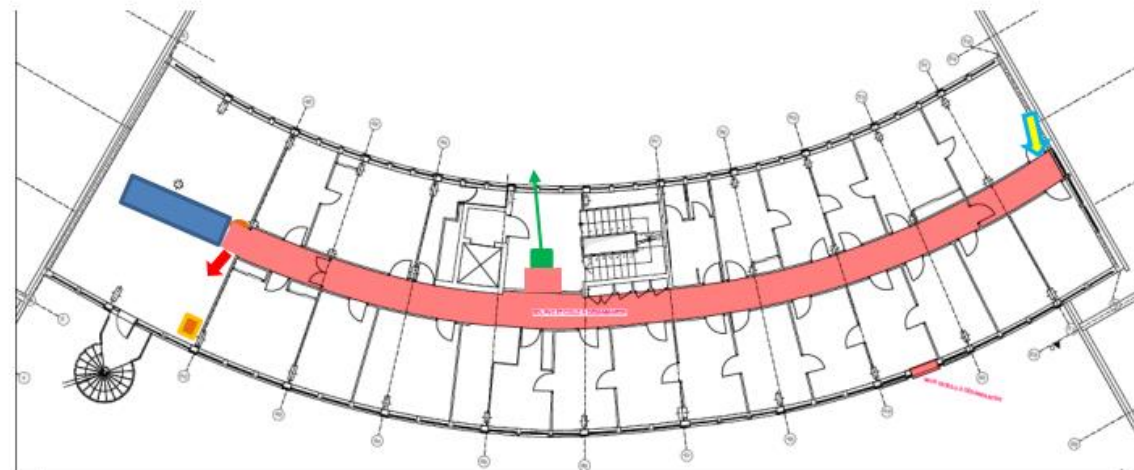
Zone 4 R+2

DÉSAMIANTAGE DES SOLS - Etage 2 - Bâtiment D - Phase 2 - échelle 1/200

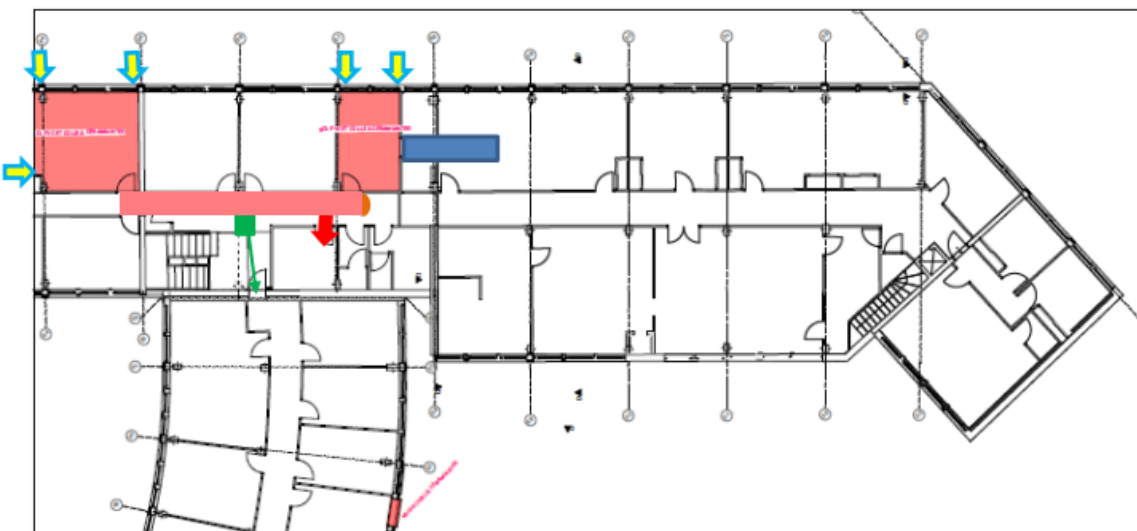
Zone 5 R+1

DÉSAMIANTAGE DES SOLS - E1 - Bâtiments A A' - PHASE 1 - échelle 1/200

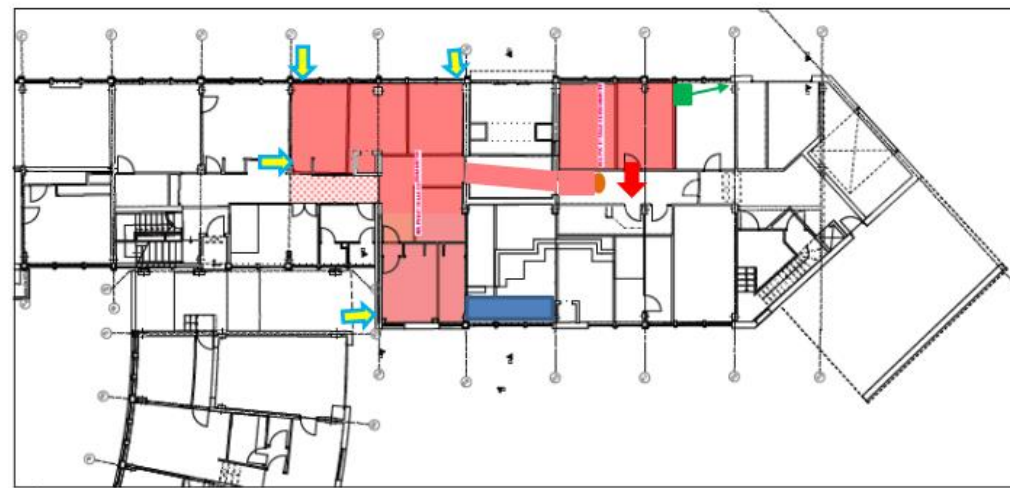
Zone 6 RDC

DÉSAMIANTAGE DES SOLS - RDC - Bâtiments A' A - PHASE 1 - échelle 1/200

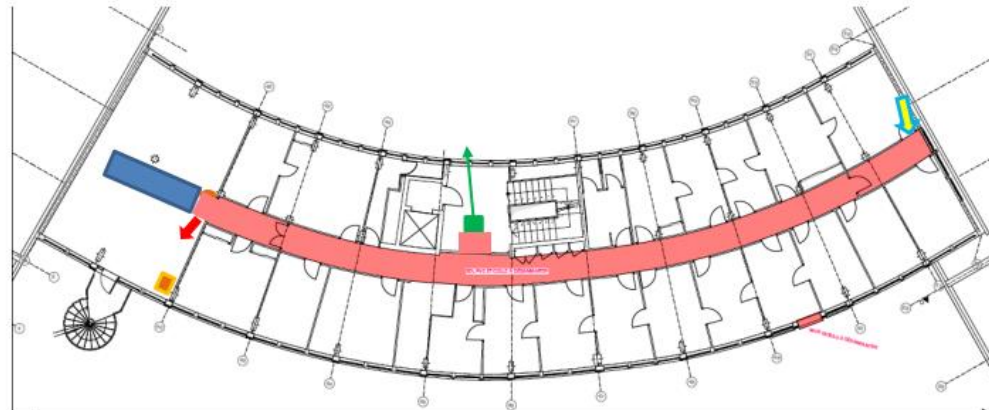
Zone 4 | R+3

DÉSAMIANTAGE DES SOLS - Etage 2 - Bâtiment D - Phase 2 - échelle 1/200
