Dossier de demande de dérogation pour la destruction de nids d'Hirondelles de Fenêtre et de Chouettes Chevêche – Projet de l'Ancienne Cave Coopérative de Bages (66 670) pour l'OPH des PO

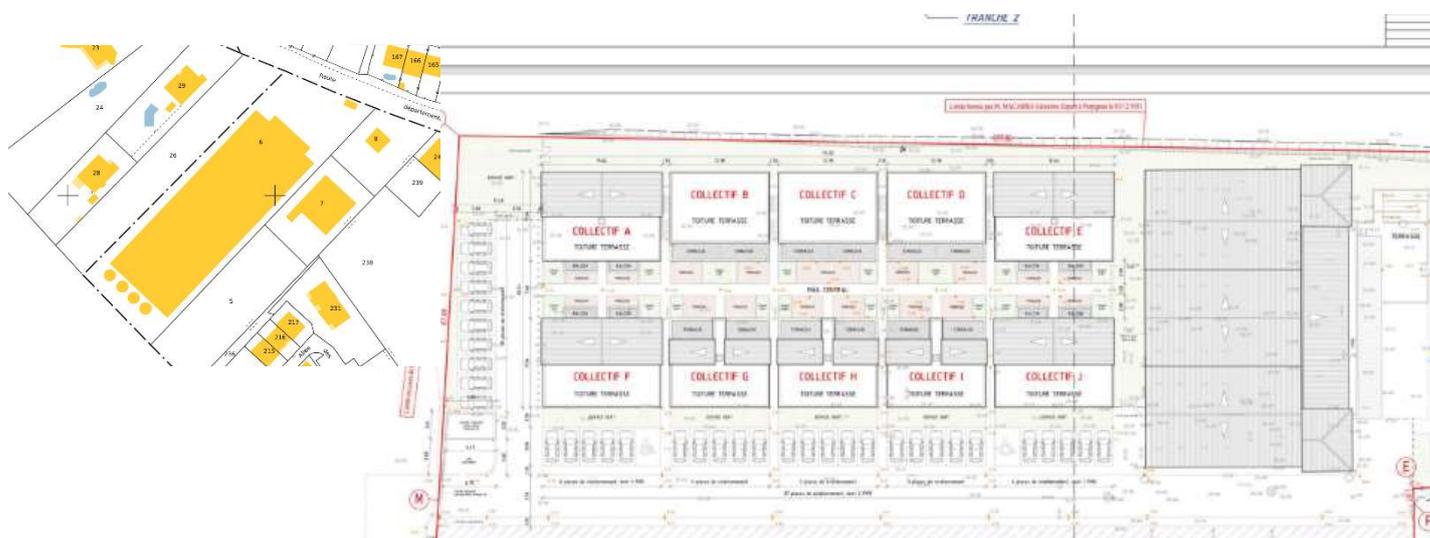
Figure 2 : Extrait cadastral 2014 – Ancienne Cave et Plan Masse Tranche 1

La première tranche réalisée en 2014 a vu la cave coopérative être partiellement détruite afin que 37 logements semi-collectifs et l'aménagement d'un nouveau caveau de vente puissent être réalisés. Le choix de maintenir une partie de l'ancienne cave coopérative résulte d'une volonté communale de transmission patrimoniale.

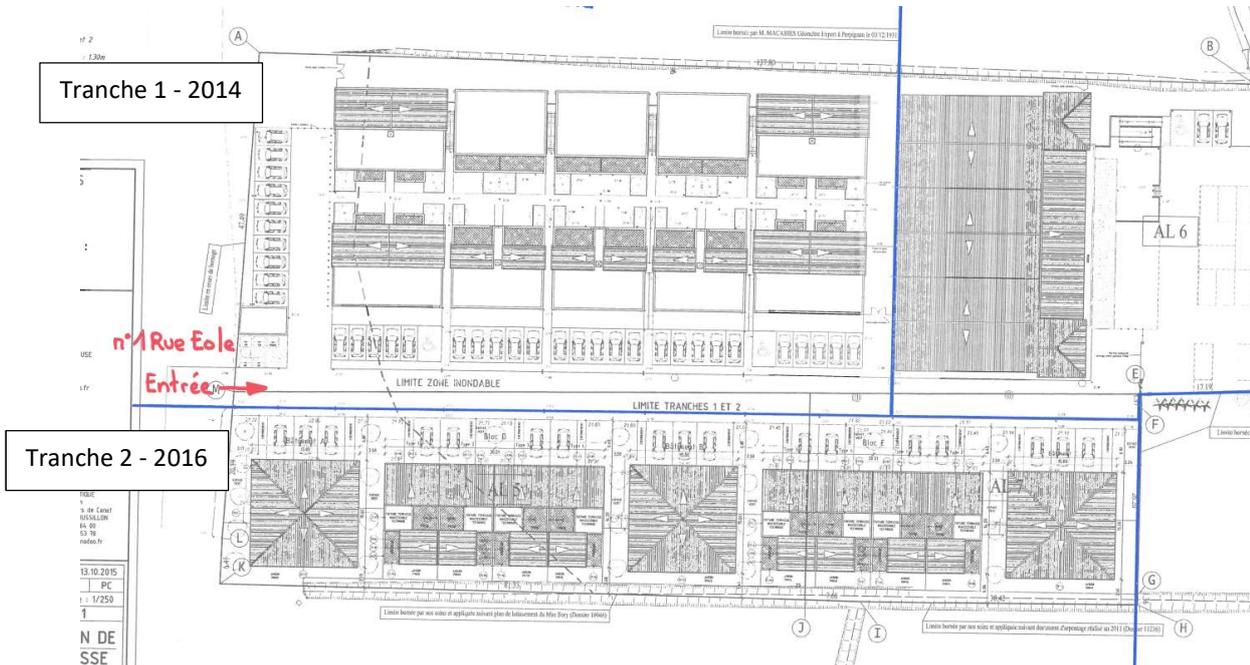
Figure 4 : Plan Masse – Tranche 1 et 2 - 2016

La seconde tranche réalisée en 2016 a vu la construction de 17 logements semi-collectifs et pavillonnaires sur la tranche externe de la parcelle.

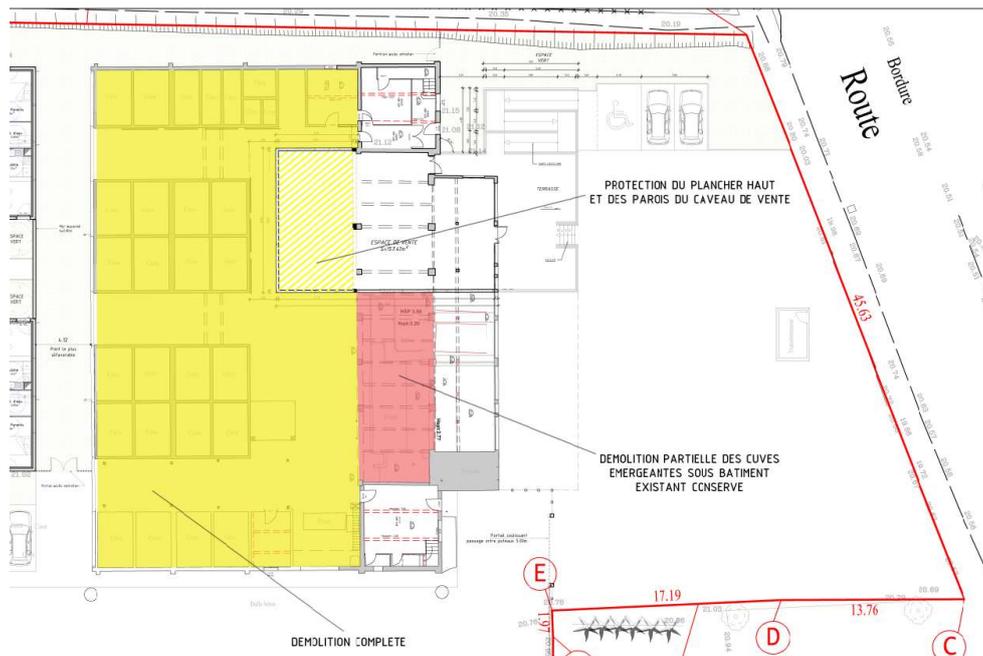
Figure 5 : Plan Démolition - 2019

En 2019, après plusieurs projets tous avortés (musée, restaurants, commerces, logements), la décision de démolir une autre tranche de la cave coopérative a été prise afin de répondre notamment aux risques que représente le bâtiment de par la présence de cuves mais également afin de répondre au besoin de stationnement du site.

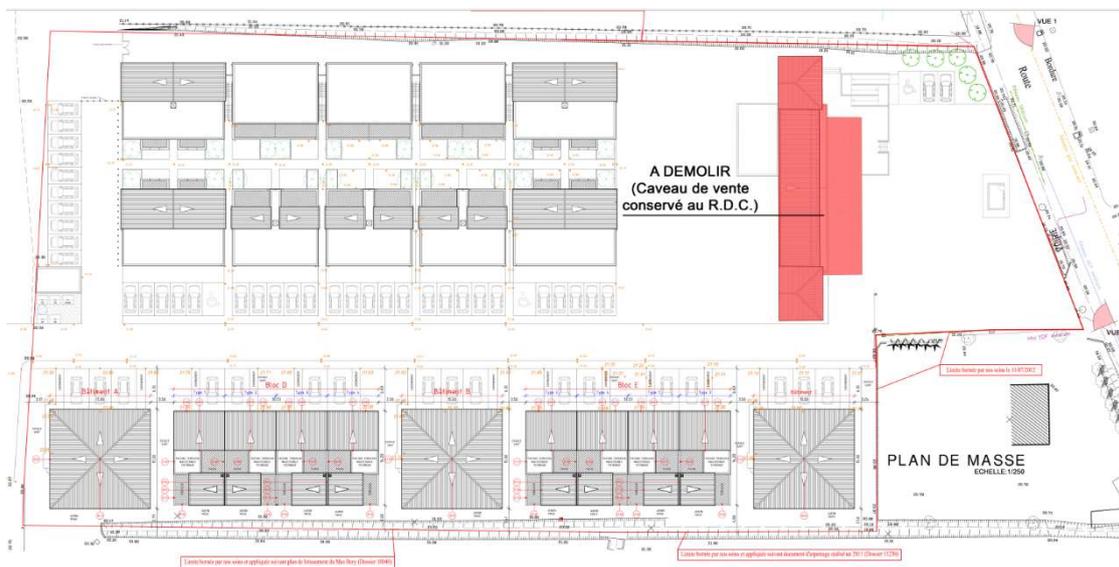
Figure 6 : Plan Démolition - 2023

Enfin en 2023, après de nombreuses concertations locatives et des échanges avec la commune, il est décidé de terminer la requalification du site de l'ancienne cave coopérative de BAGES (66) en terminant la démolition du site, à l'exclusion du caveau de vente, et en réalisant un parking paysager et un local gardien.

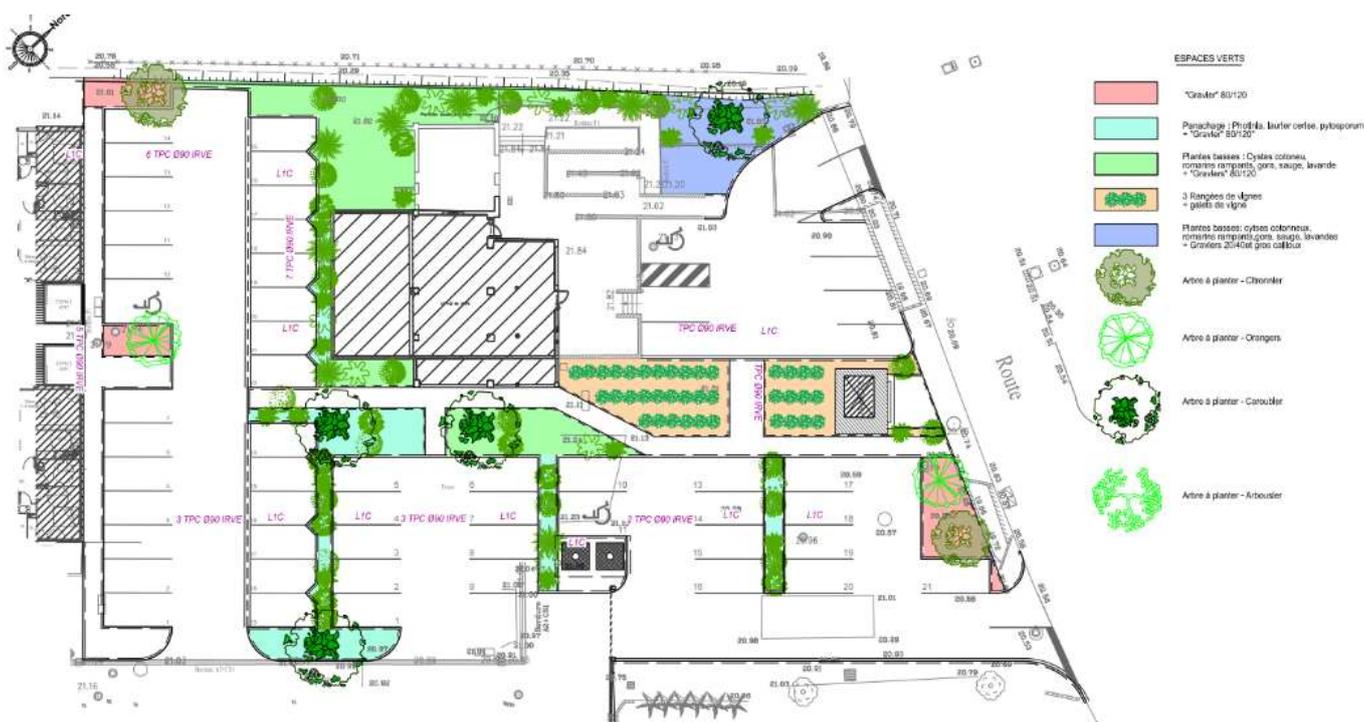
Figure 7 : Plan Requalification – 2023 – Parking Paysager

Les travaux finissant la requalification complète du site comprendront la démolition du bâti existant, à l'exclusion du nouveau caveau de vente réalisé lors de la tranche 1 en 2014, de la réalisation d'un local gardien de 18,85 m² en raison de contraintes techniques liées à la démolition (conservation de poteaux) en mitoyenneté avec le caveau et la réalisation d'un parking en grande partie en concassé et la plantation de nombreuses essences méditerranéennes.

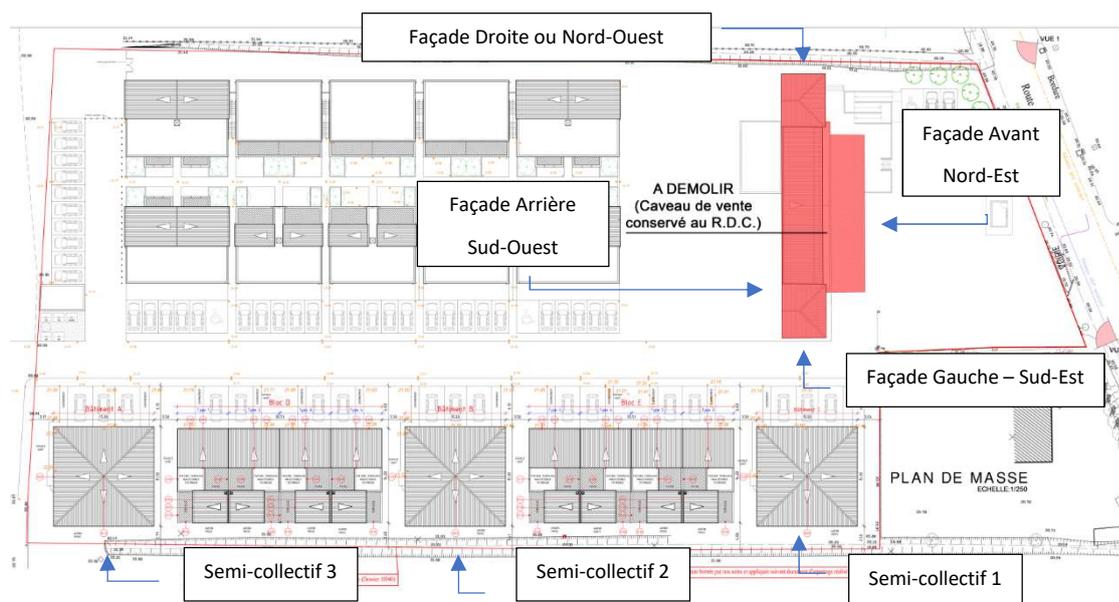
Figure 8 : Identification des façades citée dans les inventaires du 28 août 2023, 18 septembre 2023 et 10 octobre 2023

Afin de faciliter l'état des lieux et les inventaires réalisés, le bâti à démolir a été « divisé » en façades tout comme la résidence mitoyenne réalisée en tranche 2. Le schéma ci-dessous nomme ces dernières.

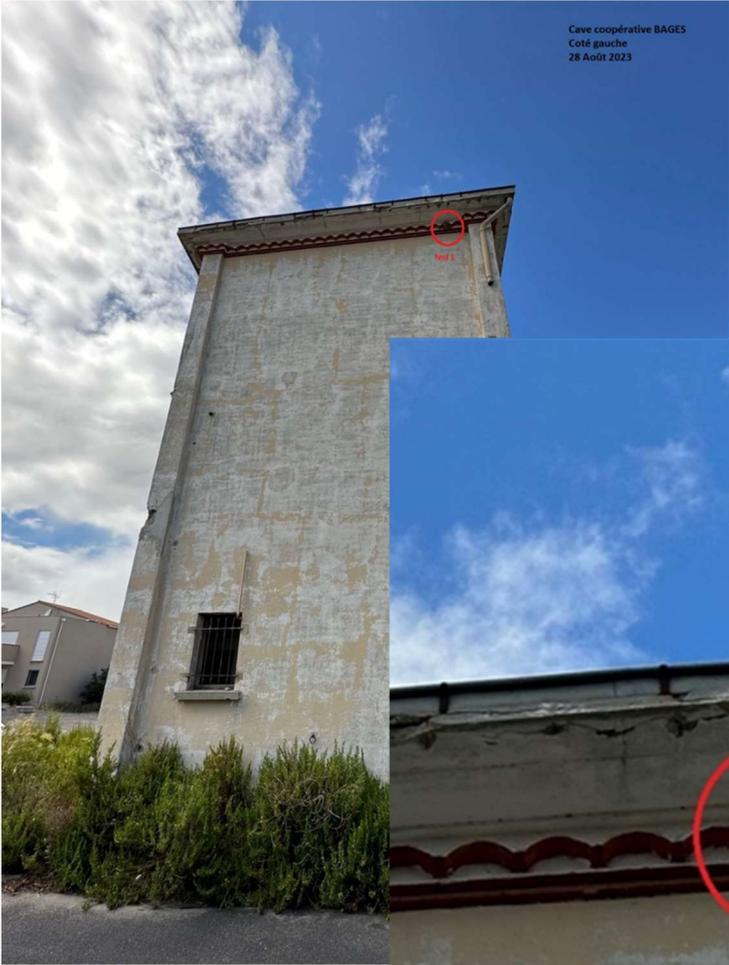
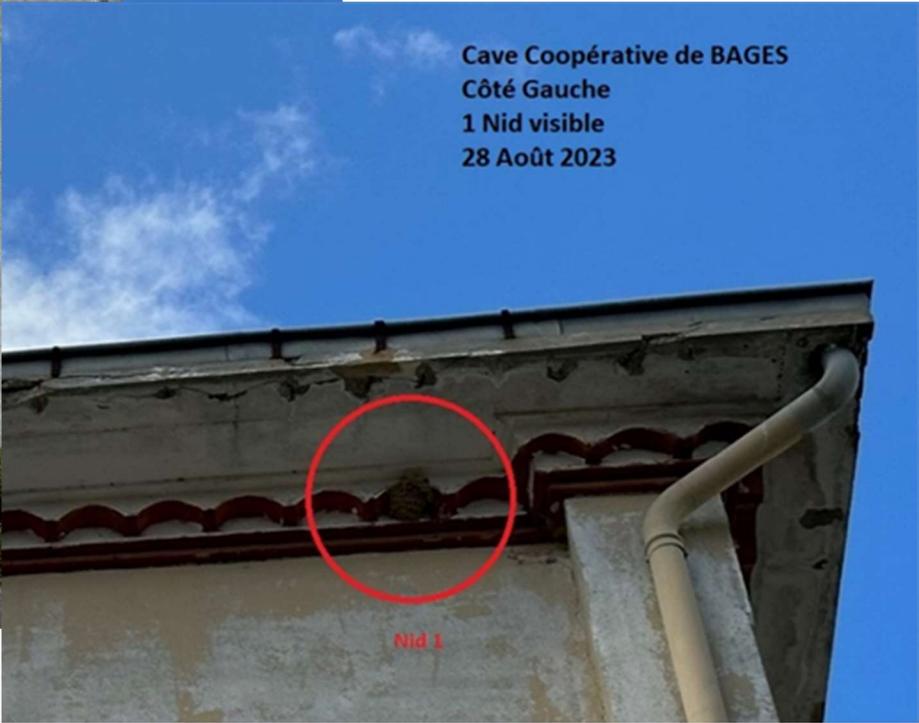
Figure 9 : Inventaire du 28 août 2023 – Façade Gauche ou Sud-Est

L'inventaire réalisé le 28 août 2023 montre la présence de 5 nids d'Hirondelles de Fenêtre sur le bâti qui doit être démolis. (Cf. Figures 9 et 10)

- 1 nid sur la façade gauche ou Sud-Est
- 4 nids sur la façade arrière ou Sud-Ouest + 1 nid détruit
- 0 nid sur la façade droite ou Nord-Ouest
- 0 nid sur la façade avant ou Nord-Est

Concernant l'âge de ces nids, ces derniers peuvent être qualifiés de « récents », c'est-à-dire moins de 4 ans car aucun nid n'était présent lors des travaux de démolition de la cave en 2019. Ces derniers ont permis de rendre ces corniches accessibles.

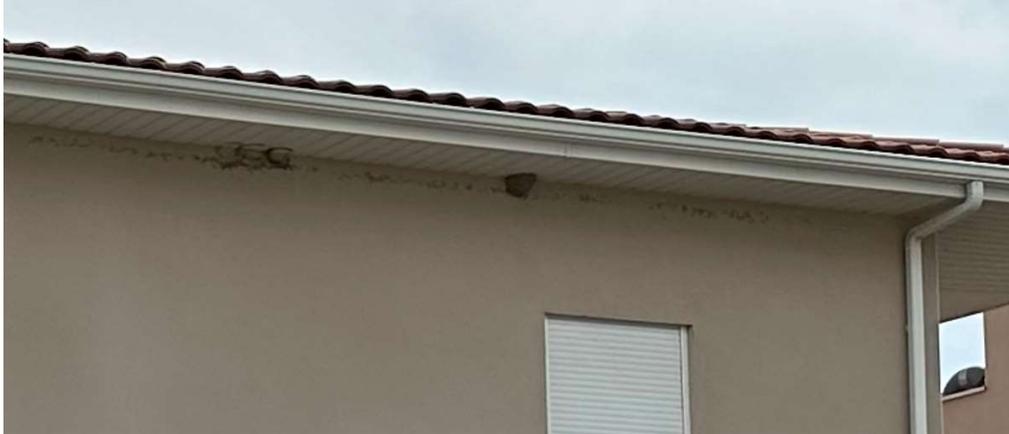
Figure 11 : Nid existant, anciens nids et tentative d'accroche sur le semi-collectif 1 de la Tranche 2 – Inventaire du 18 septembre 2023

Lors de l'inventaire du 18/09/2023, il a également été mis en évidence que les Hirondelles de fenêtre avaient colonisé les logements collectifs en périphérie de la cave coopérative. L'avant-toit très large est ainsi très favorable à l'Hirondelle de fenêtre, qui a également dû bénéficier de la boue présente après la démolition de 2019 pour construire ces nouveaux nids. (Cf. Figures 11 et 12)

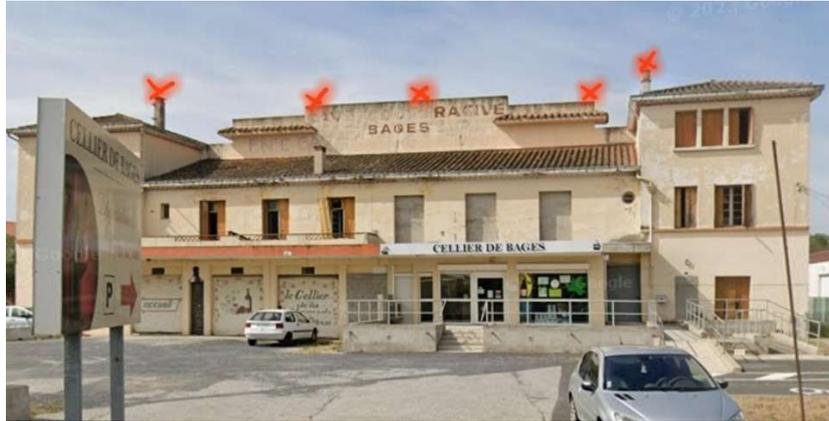
Figure 13 : Postes d'observation de la Chouette chevêche (GOR)

Néanmoins, de nombreuses observations de l'espèce sont référencées sur ce site depuis une petite dizaine d'années (consultation Base de Données FAUNE-LR). Après avoir discuté avec les observateurs du GOR qui fréquentent ce secteur, il est possible d'identifier les principaux perchoirs utilisés par l'espèce sur la toiture de l'ancienne cave coopérative. (Cf. Figure 13).

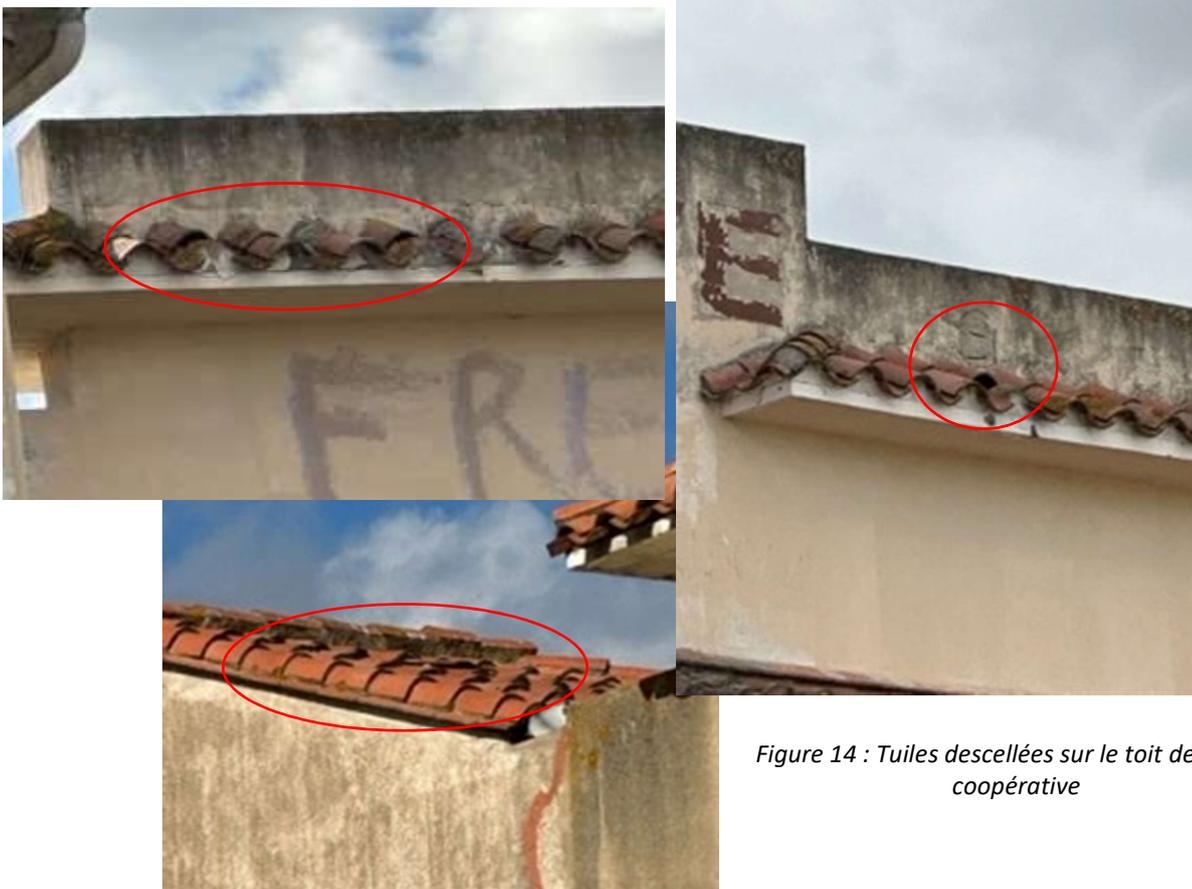
Figure 14 : Tuiles descellées sur le toit de la cave coopérative

L'heure à laquelle l'espèce est observée (tôt le matin ou à la tombée de la nuit) laisse à penser qu'une ou plusieurs cavité(s) dans la toiture est (sont) utilisée(s) par l'espèce. Ces cavités peuvent également être utilisées comme site de reproduction entre mars et juin (Cf. figure 14).

L'opération d'effarouchement sera calibrée en fonction de la sensibilité des individus. Des tests seront réalisés en amont du chantier pour vérifier que le bruit et les vibrations créés en tapant sur le plafond à niveau des sites potentiels (cf. figure 14) provoquent bien l'envol des individus présents (un observateur du GOR, situé à distance, pourra vérifier l'envol de l'individu).

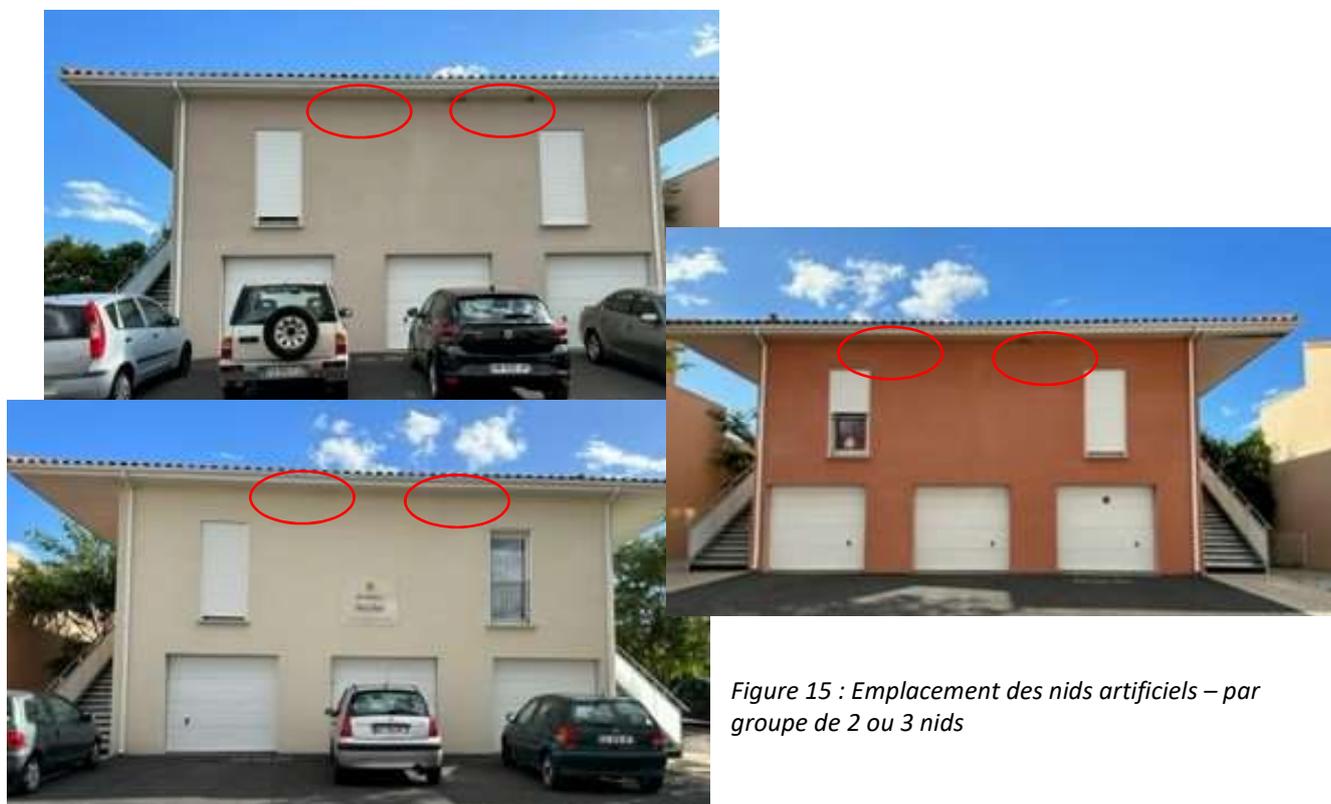
Figure 15 : Emplacement des nids artificiels – par groupe de 2 ou 3 nids

L'Hirondelle de fenêtre ayant montré un intérêt pour la résidence mitoyenne au bâti démolì, c'est pourquoi des nids artificiels seront installés en sous toiture avant leur retour de migration.

15 nichoirs seront ainsi repartis sur les 3 semi-collectifs en fonction des nids déjà présents.

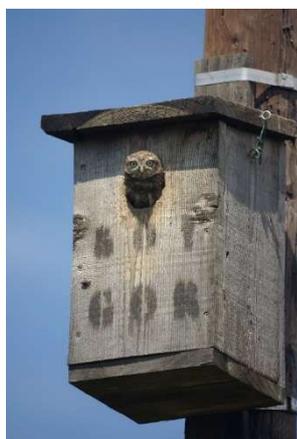
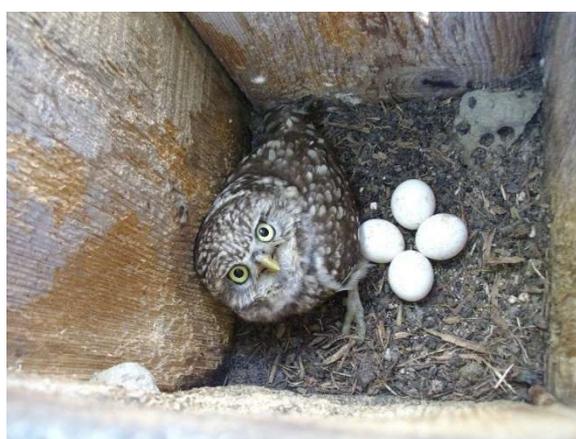
Figure 16 : Exemple de nichoir verticaux (GOR)

Deux nichoirs verticaux (Cf. Figure 16) seront installés dans les arbres situés sur les parcelles communales AW 17 et 18 avant le lancement des travaux. Ces dernières constituant un grand espace ouvert parsemé d'arbres (Cf. Figure 17). Leur installation sur ces parcelles est d'autant plus intéressante que la vigne et cet espace ouvert situés à proximité directe de la cave coopérative semblent être un site d'alimentation de la chevêche. (Cf. Figure 18)

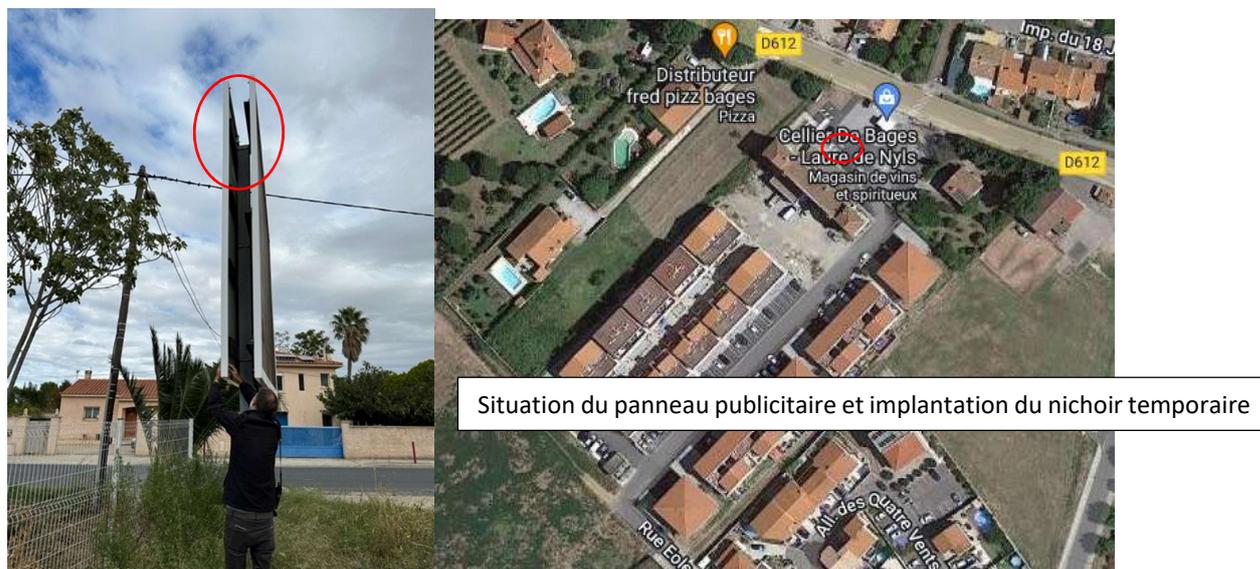
Figure 19 : Situation du panneau publicitaire qui accueillera 1 nid artificiel de la Chouette chevêche

Un nichoir temporaire sera également installé entre les panneaux publicitaires situés sur le parking du caveau de vente, soit directement devant la cave coopérative. (Cf. figure 19)

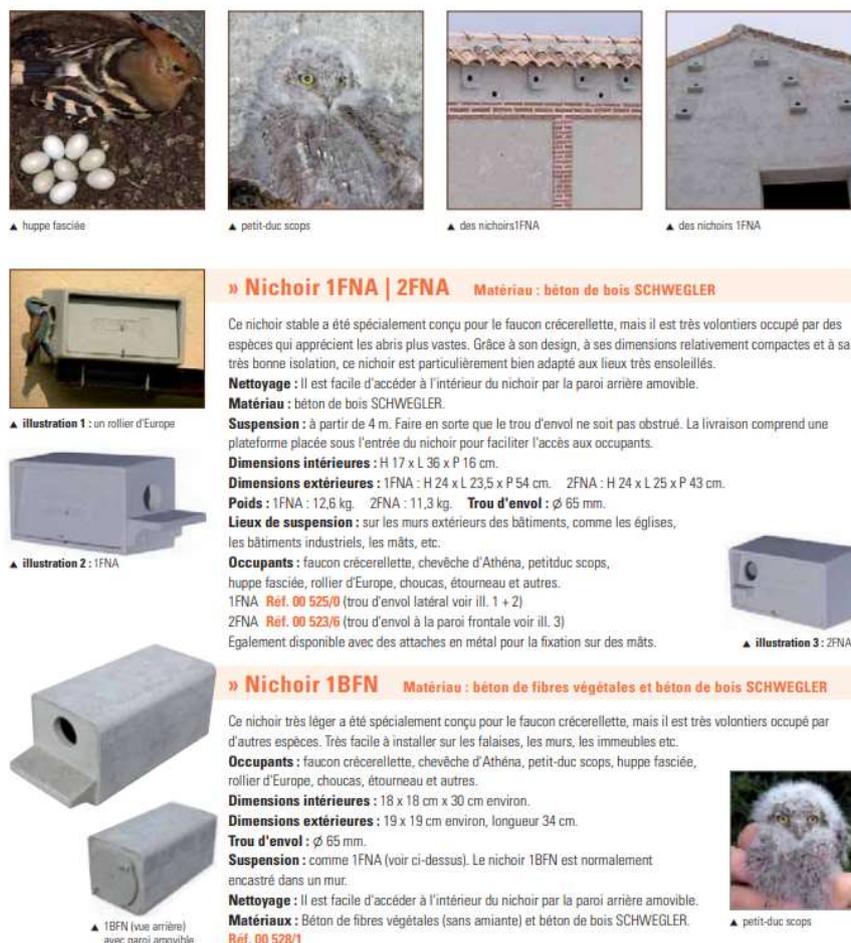
Figure 20 : Exemple de nid artificiel intégré au bâti du local gardien

En complément, 2 nichoirs à Chouette chevêche, plus durables, seront intégrés au bâti dans les murs du local technique. (Cf. Figure 20)
