Réhabilitation de la maison du Président Gaston Doumergue

Aigues-Vives (30)

- La maison Gaston Doumergue
- Présentation générale du site
- Intervention sur le bâti
- Demande de dérogation

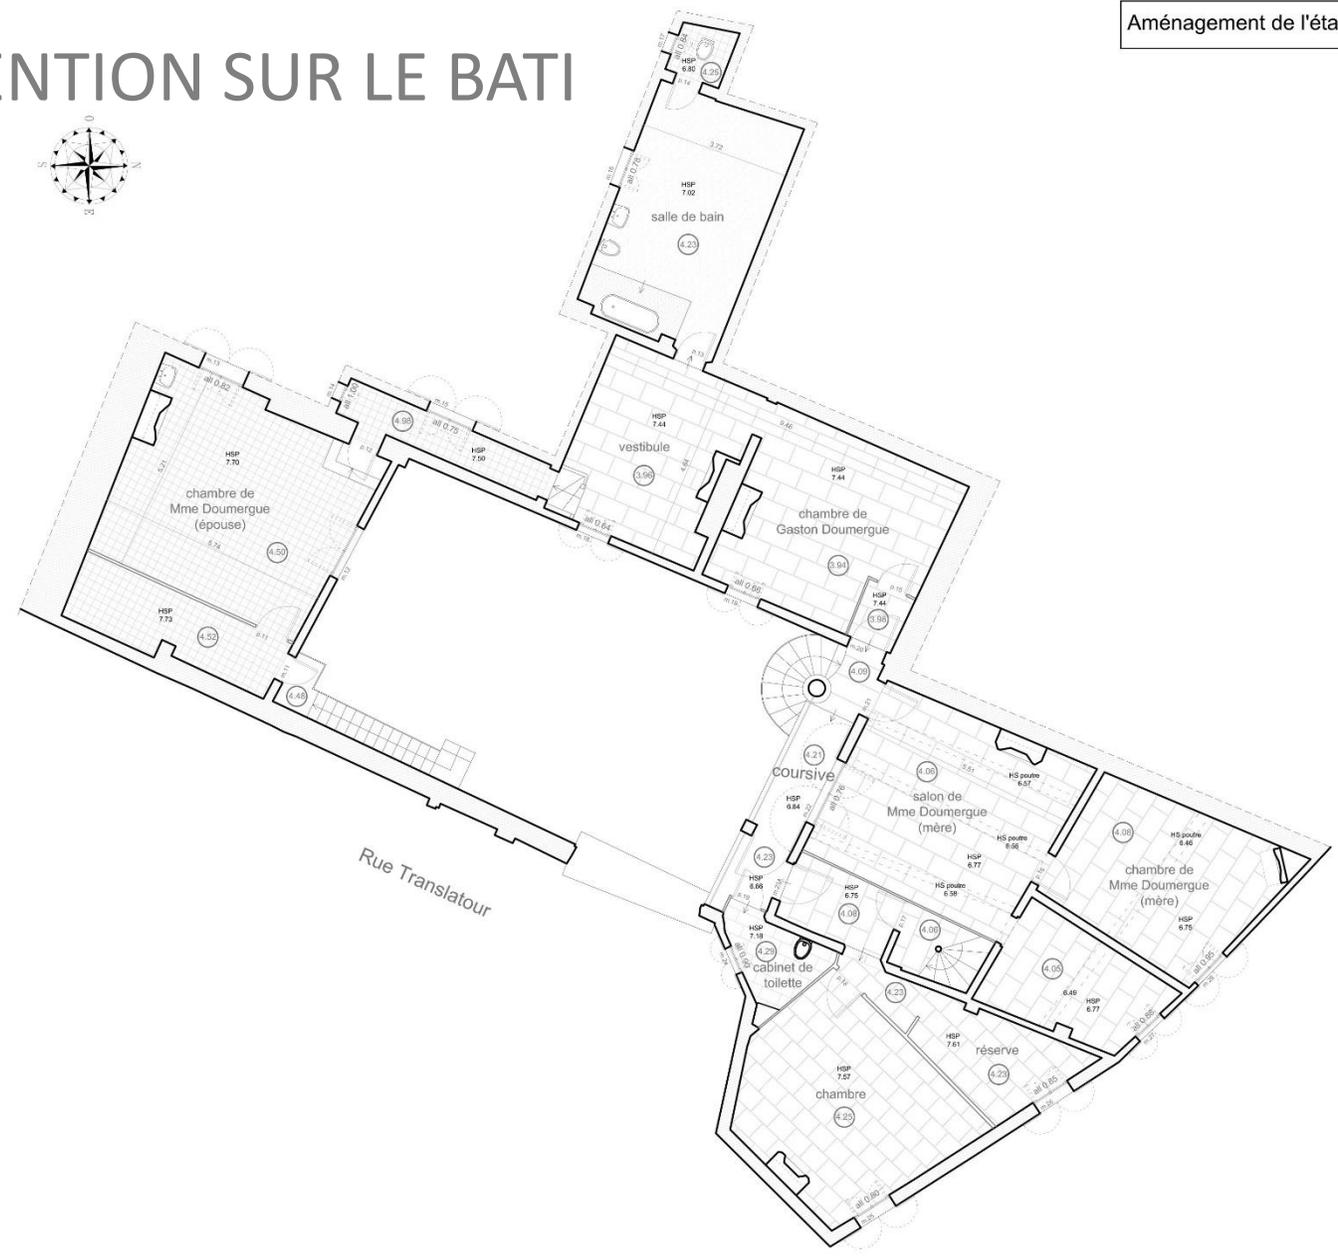
Plan du niveau R+1 – Etat projeté

Aménagement de l'étage inchangé

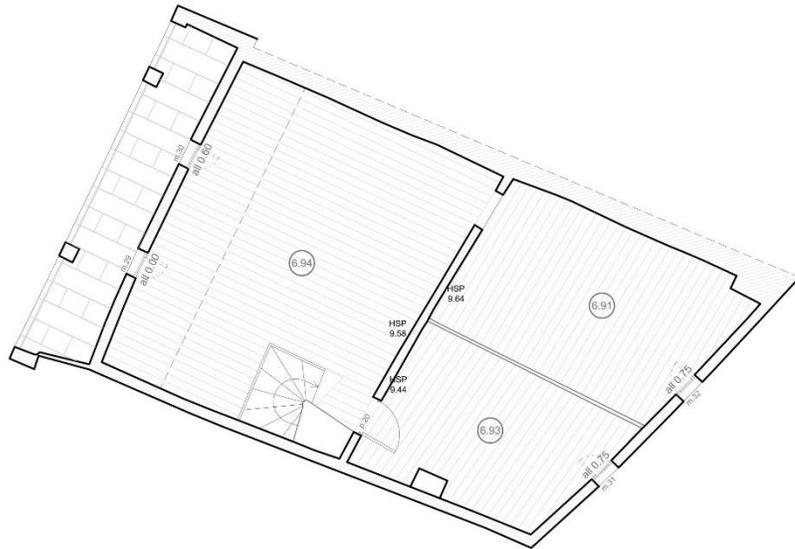
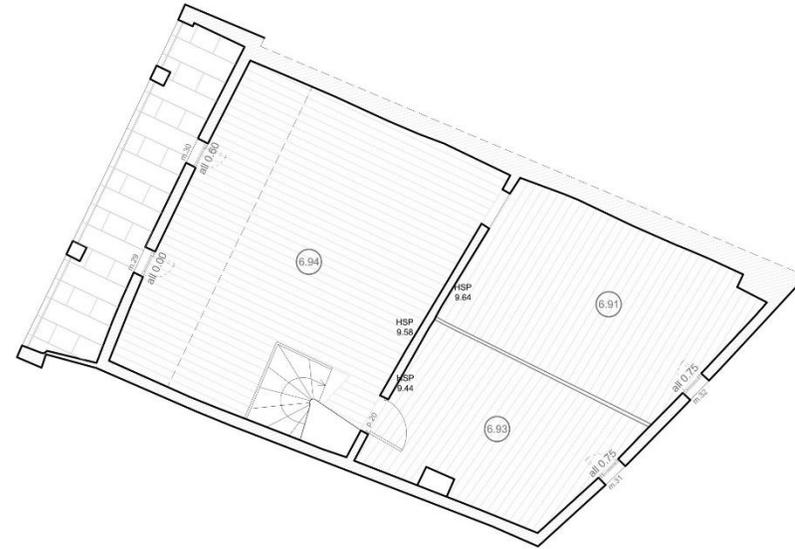
Plan du niveau R+2 – Etat des lieux et état projeté

Aménagement du 2ème étage inchangé

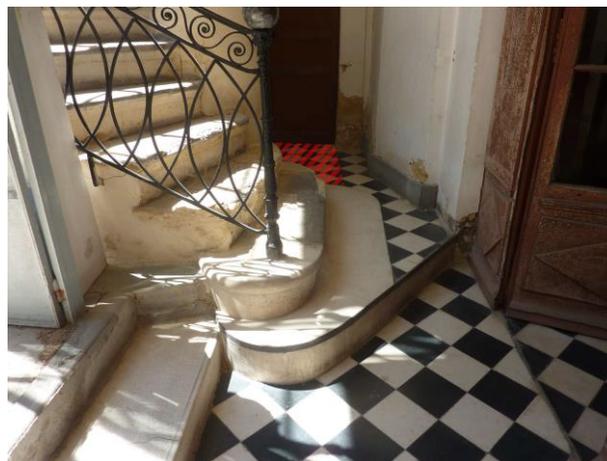
Photo 1

- Au rez-de-chaussée : absence d'espace de manœuvre des portes (cf. photo 1) : la visite étant encadrée par un guide, ce dernier aura en charge la manœuvre des portes.

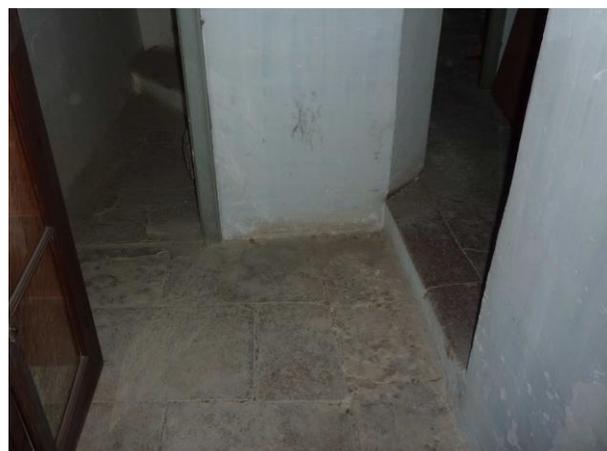
Photo 2

- Dans les étages, les niveaux de sol ne sont pas identiques : il existe des marches entre les pièces (cf. photos 2).

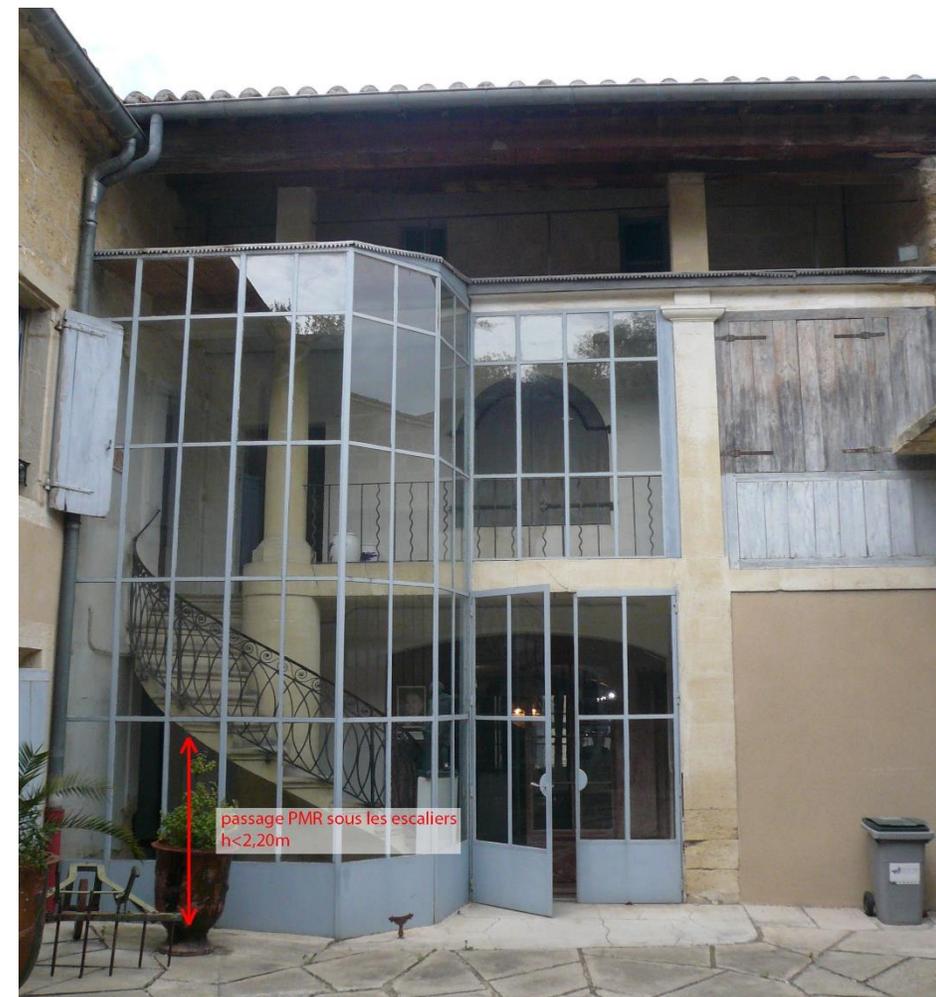
Photo 3

- Passage PMR sous les escaliers : hauteur entre le niveau du sol et la sous-face de l'escalier à 2,20m (cf. photo 3).
