## Rapport d'expertise :

# Caractérisation du fonctionnement du bassin versant du captage Vallon C2 (Albussac)

BRGM/RP-67474-FR  
Décembre, 2017

Localisation géographique du sujet de l'expertise : Albussac,  
Corrèze

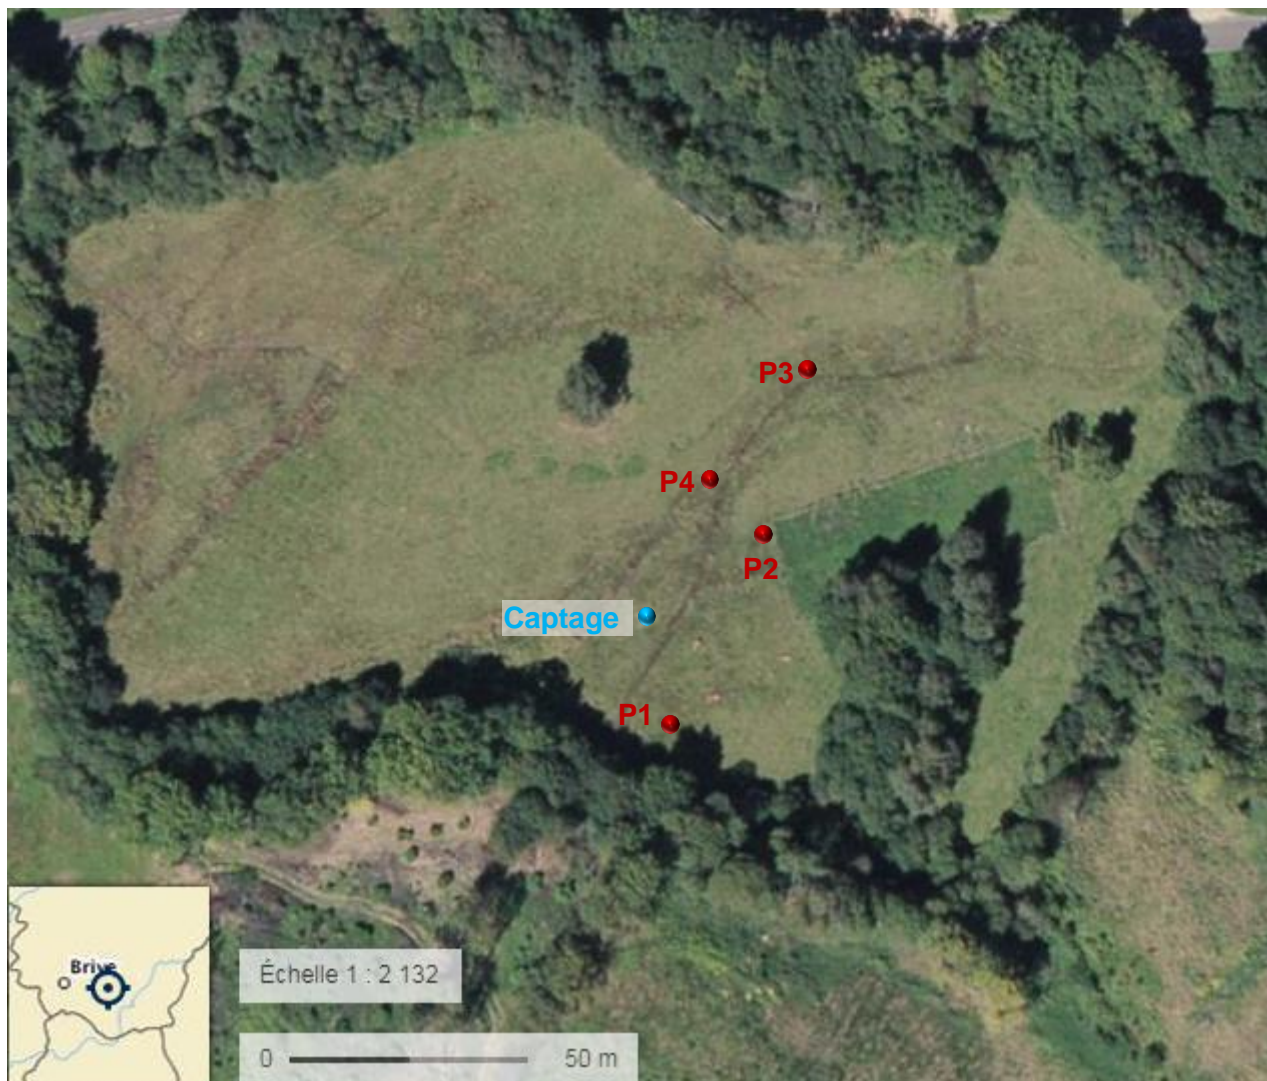
Illustration 4 : Localisation des fosses pédologiques réalisées par la Chambre d'Agriculture de la Corrèze le 21/03/2016

La Chambre d'Agriculture de la Corrèze a réalisé en mars 2016 (21/03/2016) des fosses pédologiques à proximité du captage (Illustration 4 et annexe). Celles-ci ont montré que les sols sont de nature hydromorphe, cette saturation en eau se retrouve sur plusieurs décimètres.

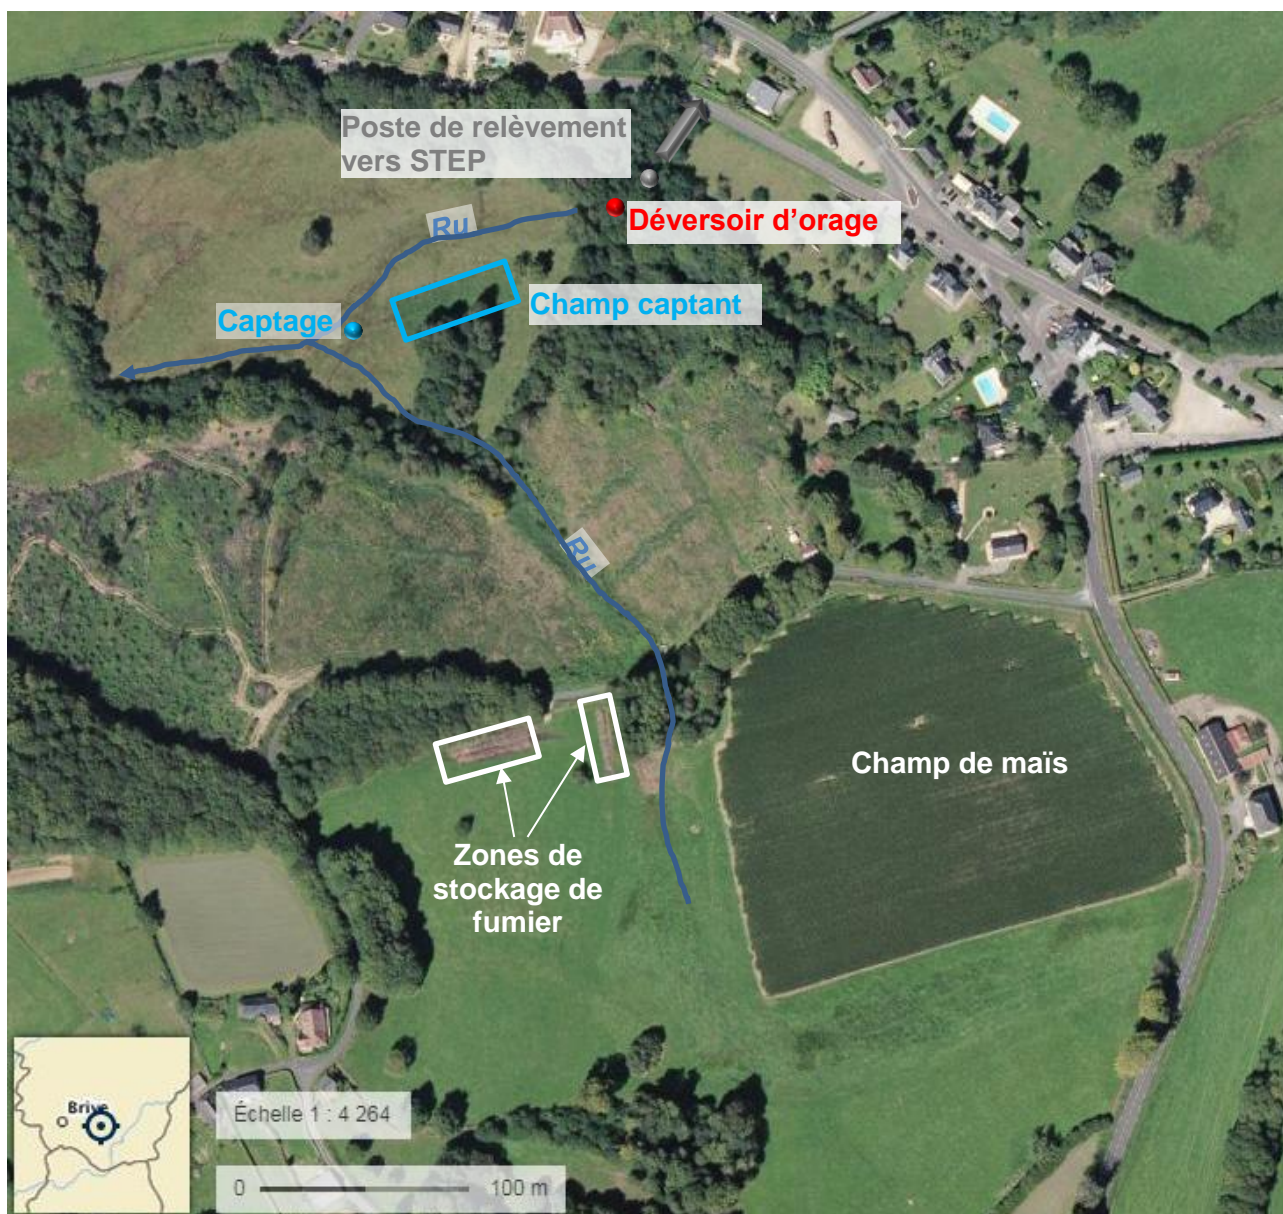
Illustration 9 : Localisation des différents éléments susceptibles d'influencer la qualité de l'eau au captage (fond orthographique 2014 géoportail)

À cette époque et depuis de très nombreuses années un champ en amont hydraulique du captage, au sud, était cultivé en maïs et du fumier était stocké, temporairement à la fin de l'hiver, à proximité (Illustration 9) pour être épandu. Au-dessus du champ captant se trouve la zone urbanisée, celle-ci est raccordée à un réseau d'assainissement collectif dont la station se situe à l'est sur un autre bassin. Le réseau d'assainissement dispose en tête du talweg principal d'un poste de relèvement avec une pompe pour refouler les eaux usées vers la STEP. Ce poste de relèvement est relié à un déversoir d'orage situé quelques mètres en contre-bas, ce déversoir a pour fonction en cas de saturation du réseau lors de fortes pluies d'orage par exemple de permettre l'évacuation des eaux pluviales et usées dans le milieu naturel. Ces informations ont été collectées par la Chambre d'Agriculture de la Corrèze lors d'une visite en octobre 2014 (voir annexe).

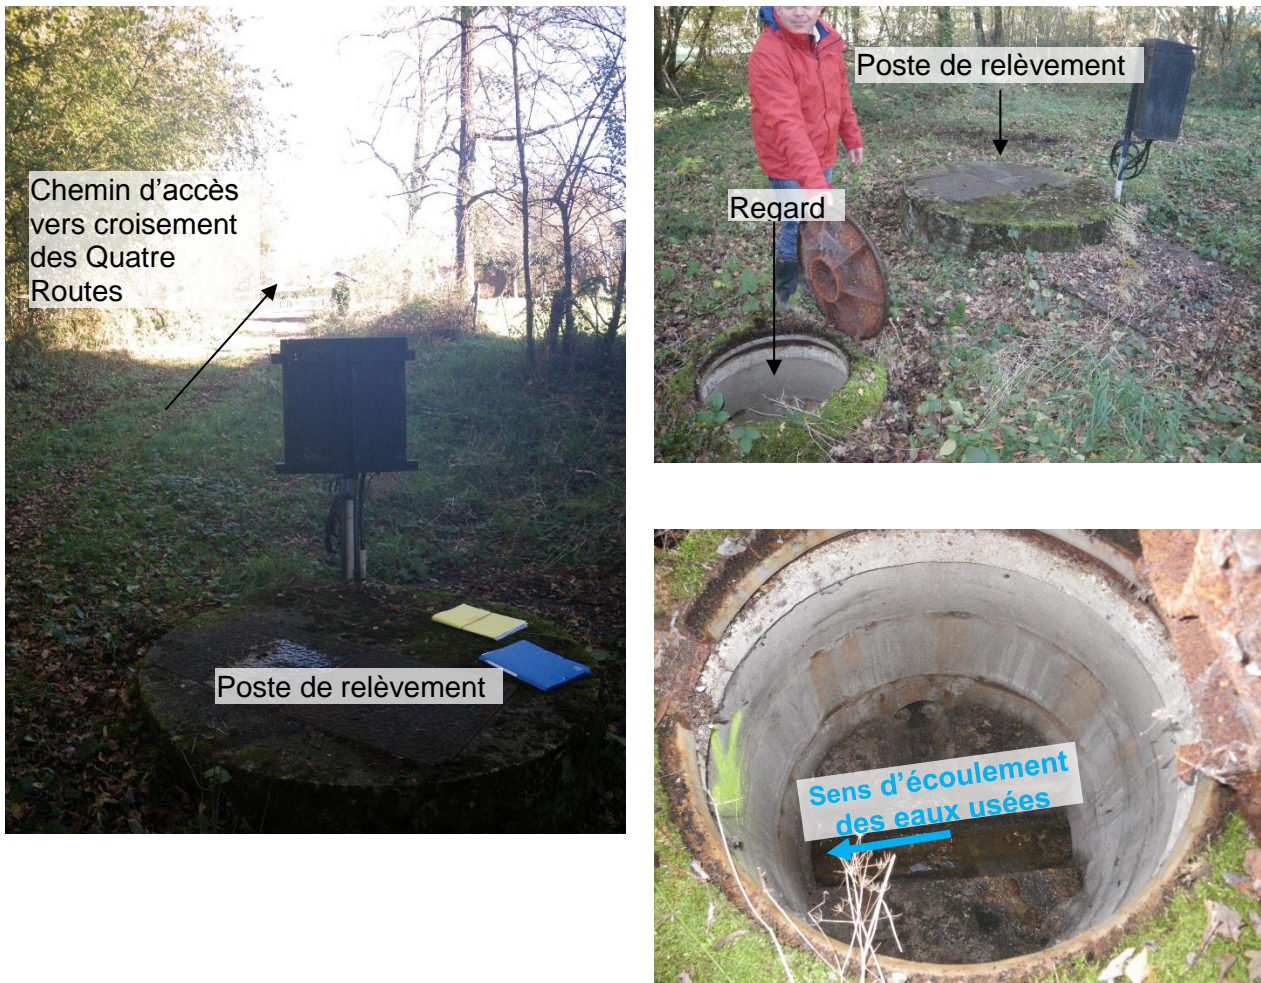
Illustration 11 : Poste de relèvement des eaux usées, sens d'écoulement vers l'exutoire

En contre-bas de la D921 dans un sous-bois, est accessible le poste de relèvement des eaux usées (Illustration 11), un regard proche montre bien un tuyau arrivant du poste de relèvement et un second en partant vers la partie basse. L'exutoire de ce dernier est localisé dans un fossé quelques mètres plus bas, il est matérialisé par un piquet planté, actuellement la sortie est peu visible car en partie envahie par la végétation (Illustration 12), il se déverse dans un fossé qui débouche à la sortie du sous-bois dans le petit ru qui marque le fond du talweg.

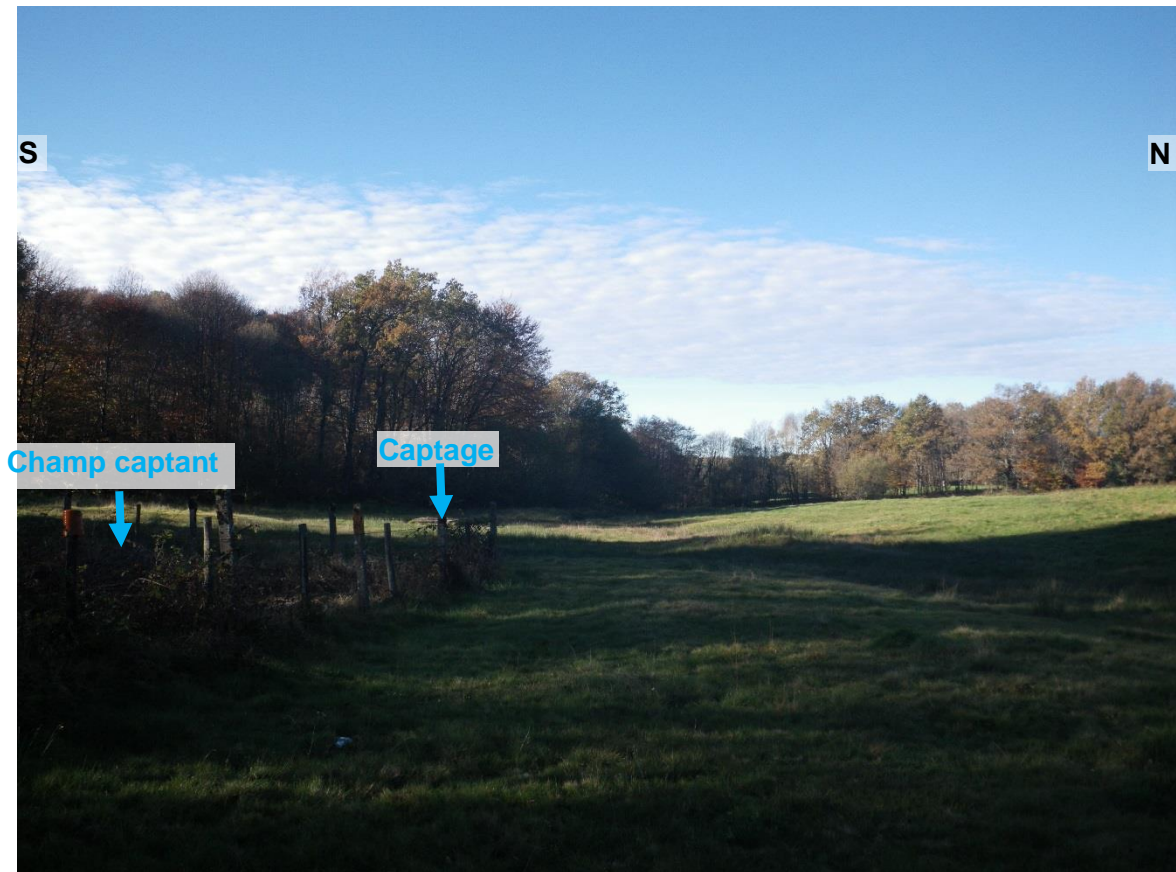
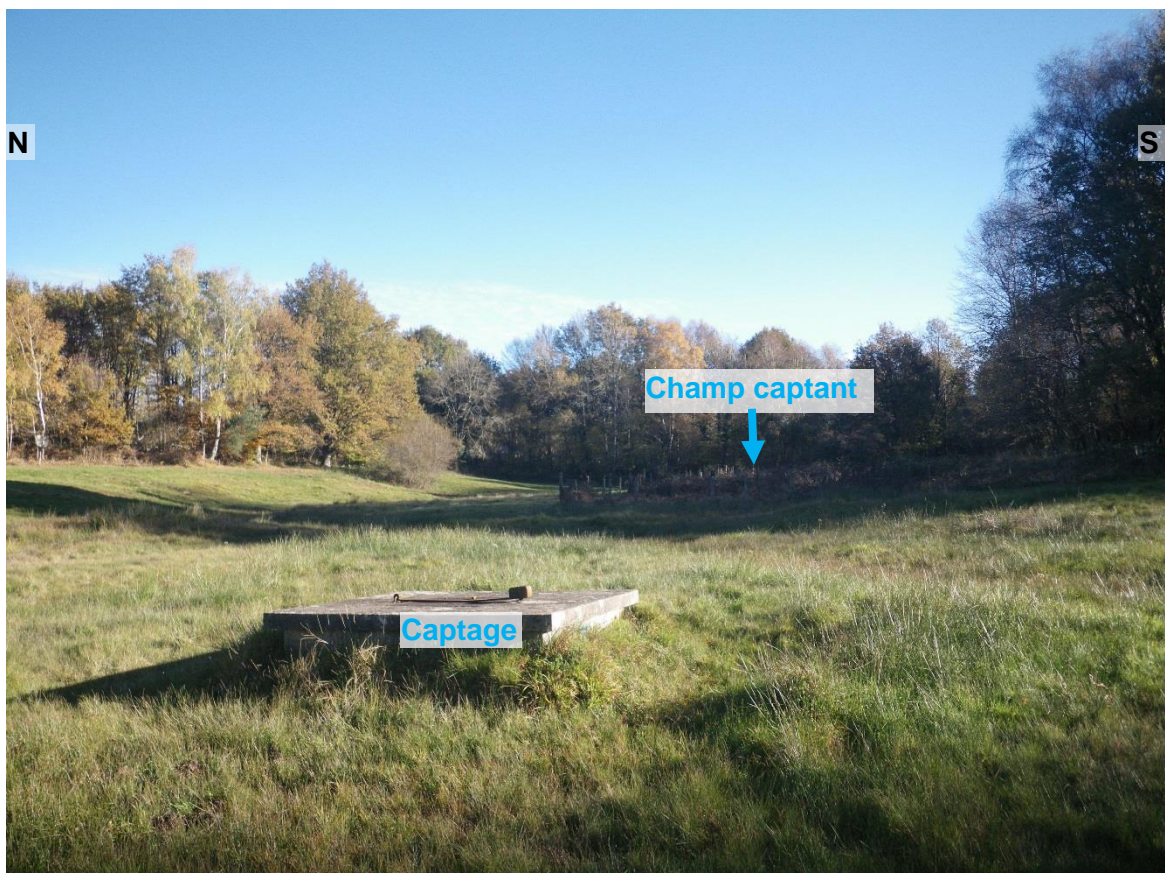
Illustration 13 : Captage de Vallon C2 dans le fond du talweg avec le champ captant clôturé d'un simple barbelé

Dans le talweg, est visible sur la partie sud le champ captant envahi par les herbes (fougères notamment) et délimité par des piquets et des fils barbelés. Toujours sur le flanc gauche du talweg se situe le captage (Illustration 13).

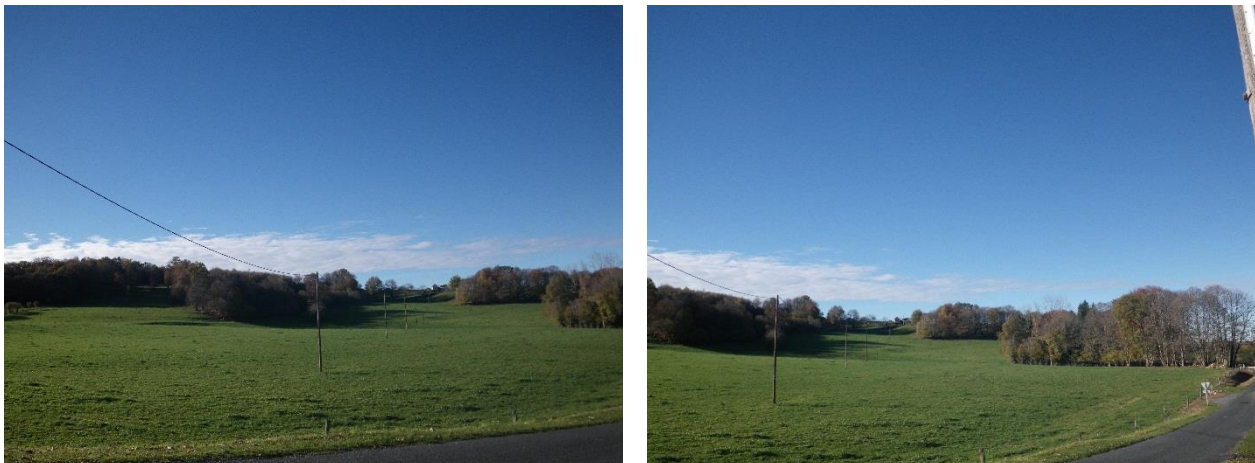
*Illustration 14 : Vues sur la nouvelle pâture qui a remplacé le champ de maïs*

En cheminant par la route qui va à Leix, on longe le champ qui était cultivé en maïs et qui a été transformé en pâture (Illustration 14), puis on atteint après un bosquet les deux anciennes zones de dépôts de fumier (Illustration 15).
