Etude relative à l'inventaire et à la conservation des habitats naturels et de certaines espèces liés aux milieux aquatiques sur le bassin versant de la Cèze

Tome I : Synthèse

Février 2010

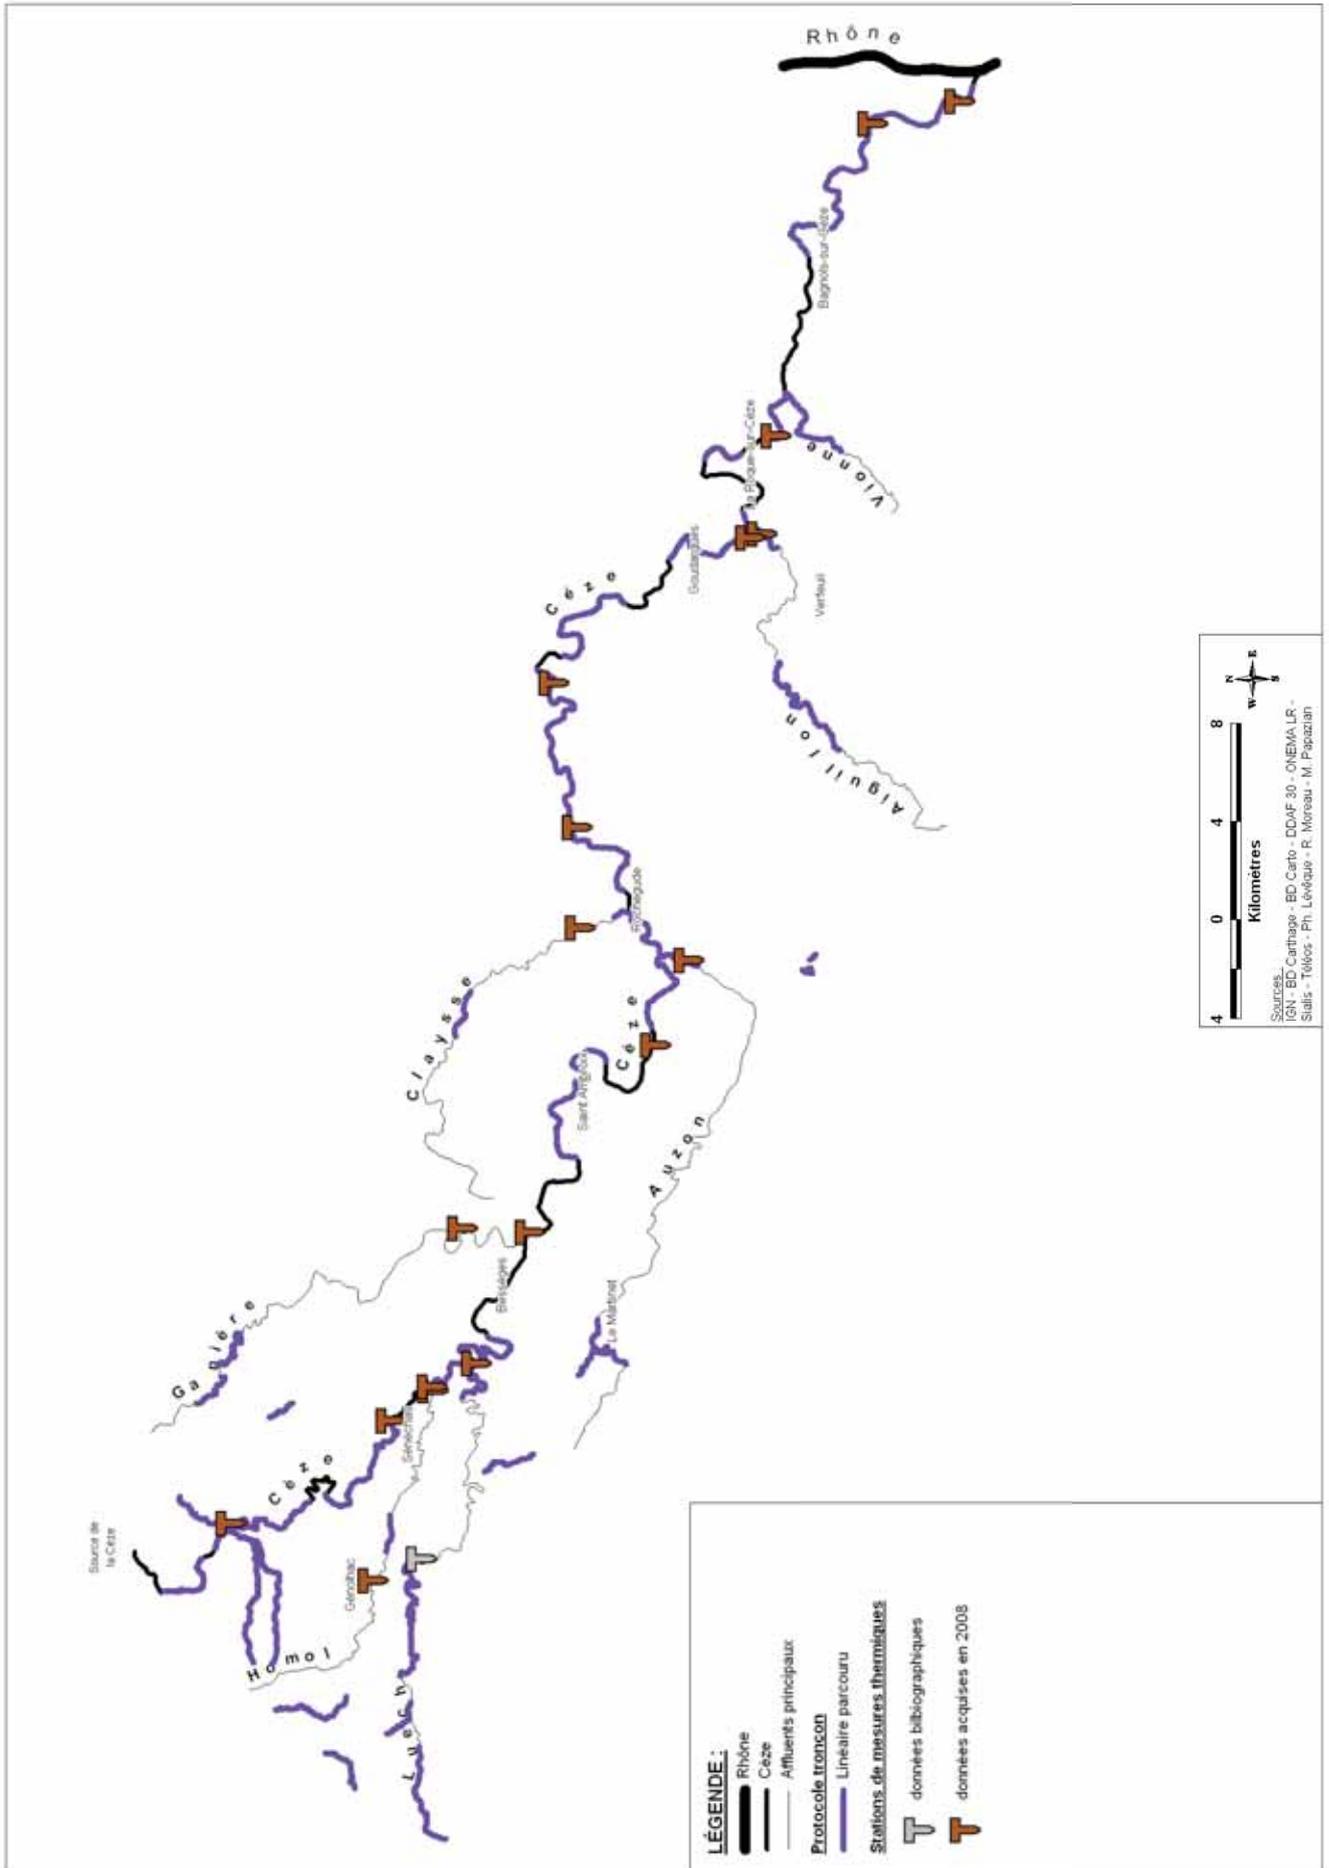
Figure 2 : Linéaire parcouru & réseau de mesure thermique

La qualité morphologique des cours d'eau inventoriés a été estimée à l'aide du protocole « Tronçon », mis au point par le Conseil Supérieur de la pêche et finalisé par nos soins (cf. annexes). Cette analyse consiste à déterminer l'intérêt physique du cours d'eau pour la biocénose à partir de quatre critères essentiels : hétérogénéité, attractivité, connectivité et stabilité. Elle permet également une estimation du degré de dégradation de la morphologie, et surtout, de déterminer la tendance évolutive du tronçon de cours d'eau analysé. Cette approche est donc un élément clef pour le gestionnaire. Elle sert à expliquer les causes de la perte en biodiversité et met en lumière les verrous à faire sauter pour restaurer efficacement les hydrosystèmes. Enfin, compte tenu de son importance, le régime thermique de la Cèze a été suivi par l'Office National des Eaux et des Milieux Aquatiques (ONEMA) à l'aide de 16 sondes thermiques enregistrées (figure 2).

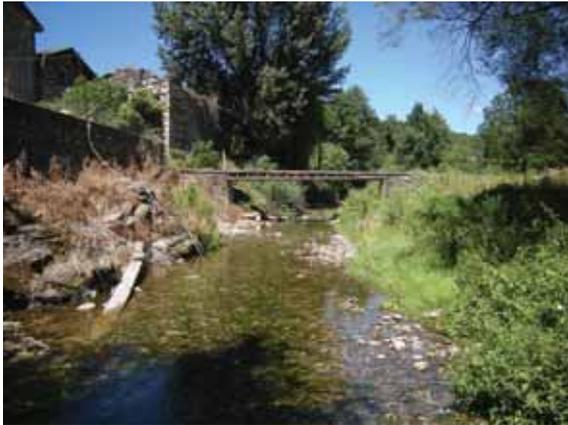
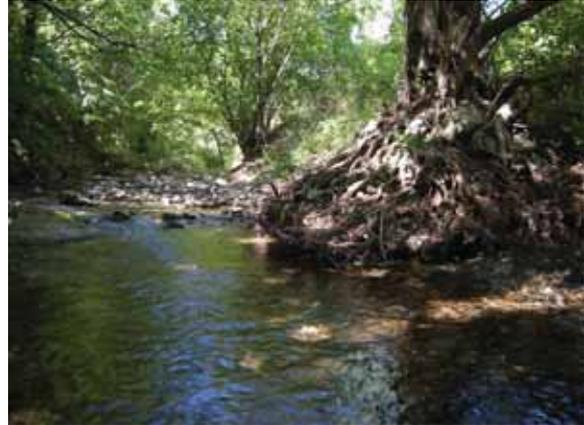
Dans l'ensemble, la tête de bassin granitique sauvage de la Cèze a conservé son intégrité physique. Par endroit toutefois, au bord des routes, aux alentours des seuils d'irrigation, sur les ruines de l'exploitation minière ou dans les traversées d'agglomérations, diverses atteintes sont observables. Dans la plupart des cas, l'espace de dissipation de crue a été grignoté par édification de merlon ou de protection de berges. En réponse, la rivière s'est enfoncée dans son lit. Cette incision localisée, qui peut atteindre 80 cm, réduit la connectivité longitudinale, notamment à l'aval immédiat des seuils d'irrigation, et uniformise l'habitat du lit mouillé (photos 1). Le secteur prospecté le plus atteint se situe sur le territoire communal de Vielvic. Là, seuls quelques affleurements du substratum constituent encore un reliquat d'habitat biogène.

Photos 1 : Milieu uniformisé après incision du lit sur la commune de Vielvic.

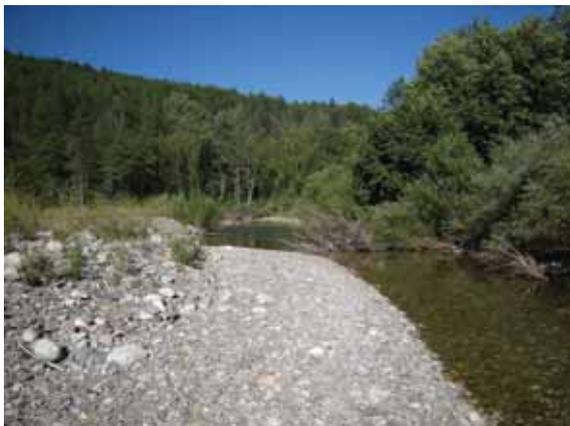
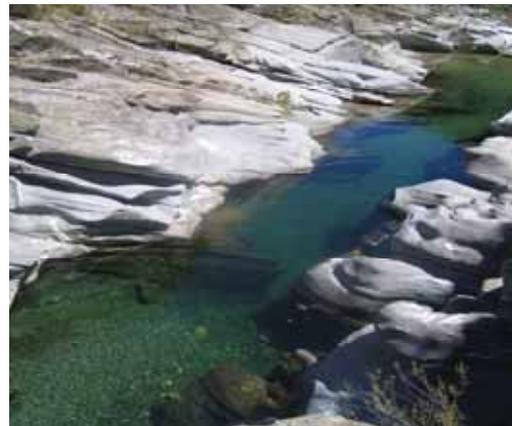
En revanche, dès Pontails-et-Brésis les secteurs diagnostiqués de la Cèze sont un modèle du genre. D'abord à Hiverne, la rivière est dynamique et possède un habitat attractif typique de zones alluviales (photos 2a). Ensuite, avant son entrée dans la retenue de Sénéchas, la nature escarpée de la vallée et la forte pente confèrent à la Cèze un lit essentiellement constitué de minéraux grossiers (photos 2b). Les parties amont de la Ganière, l'Homol et du Luech ressemblent à ce dernier secteur et présentent sur les tronçons prospectés un degré de perturbation ponctuelle moindre. A noter que pour le Luech et la Ganière, l'exploitation minière passée a par endroit radicalement transformé leur qualité morphologique.

Photos 2 : Milieu référentiel à Hiverne et en amont de la retenue de Sénéchas.

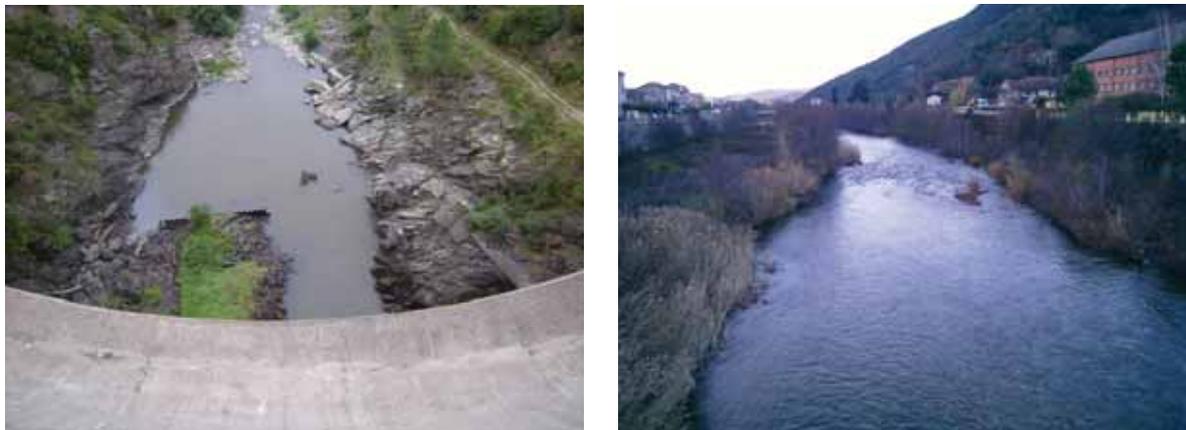
En aval du barrage de Sénéchas, le déficit de transport solide est flagrant. Le cours d'eau a drastiquement perdu de son intérêt morphologique. Néanmoins, la macrostructure est préservée (photos 3). Sur la plaine de St-Ambroix, la morphologie de la Cèze est hautement dégradée : l'incision est conséquente, parfois de plusieurs mètres, le lit est uniforme et les berges artificialisées (photo 3). L'embouchure de la Ganière et surtout de l'Auzonnet améliorent quelque peu le déséquilibre morpho-dynamique présent. Nonobstant, le fonctionnement physique reste nettement perturbé.

Photos 3 : Déficit en transport solide en aval de la Retenue de Sénéchas et secteur artificialisé de Bessège.

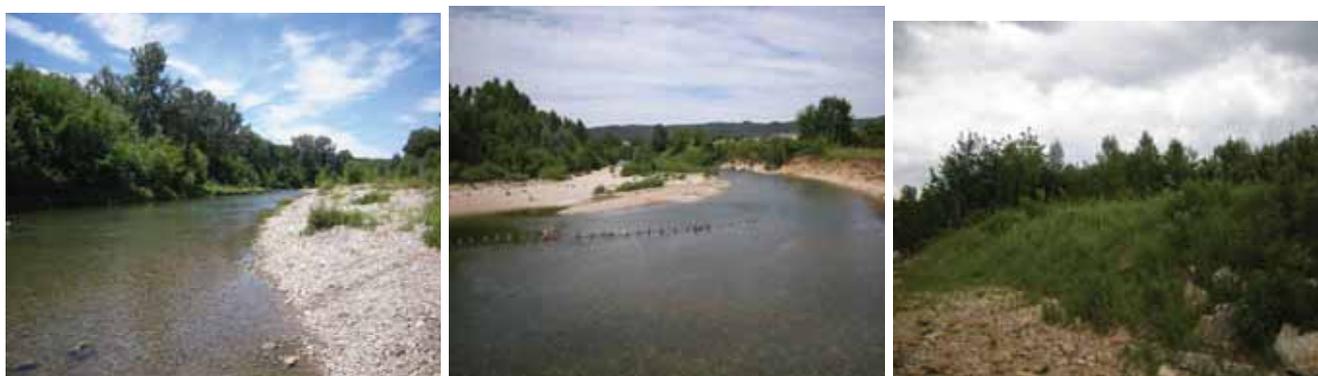
En basse plaine, la situation reste intéressante sur le secteur des gorges et aux alentours immédiat des Cascades du Sautadet (photos 4 gauche). Ailleurs, le cours d'eau subit de fortes contraintes spatiales. En outre, en amont de Bagnols les protections de berges deviennent quasi systématiques (photos 4 droite). La Cèze aval est nettement incisée. La participation des berges en termes d'encorbellement est faible. Le lit mouillé d'étiage est homogène. Un manque récurrent en structures minérales de grande taille est constaté.

Photos 4 : A gauche : secteur hétérogène avec participation de la végétation riparienne en terme d'encorbellement. Au centre : secteur homogène incisé à ripisylve perchée. A droite : renforcement végétalisé de berges fréquent en basse plaine.

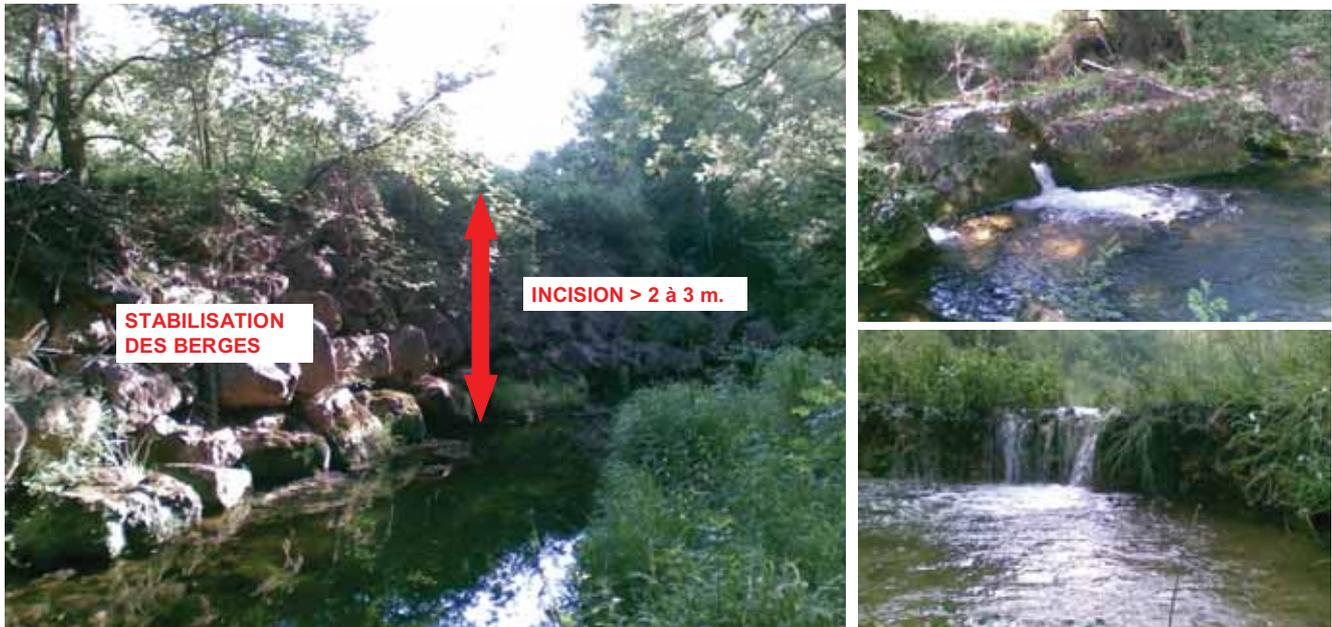
Cette situation peu réjouissante est également observée sur les parties médianes et basales de l'Aiguillon, de l'Auzonnet et de la Claysse. Progressivement, l'érosion régressive grignote ces différents affluents et déconnecte inexorablement la plaine d'inondation au lit d'étiage estival (photos 5).

Photos 5 : Situation de l'Aiguillon : à gauche : partie aval = paléoincision avec protection de berge ; en haut à droite : partie médiane = ancien seuil d'irrigation en cours de déstabilisation ; en bas à droite : partie amont = seuil d'érosion régressif au sein du matelas fluvial meuble.

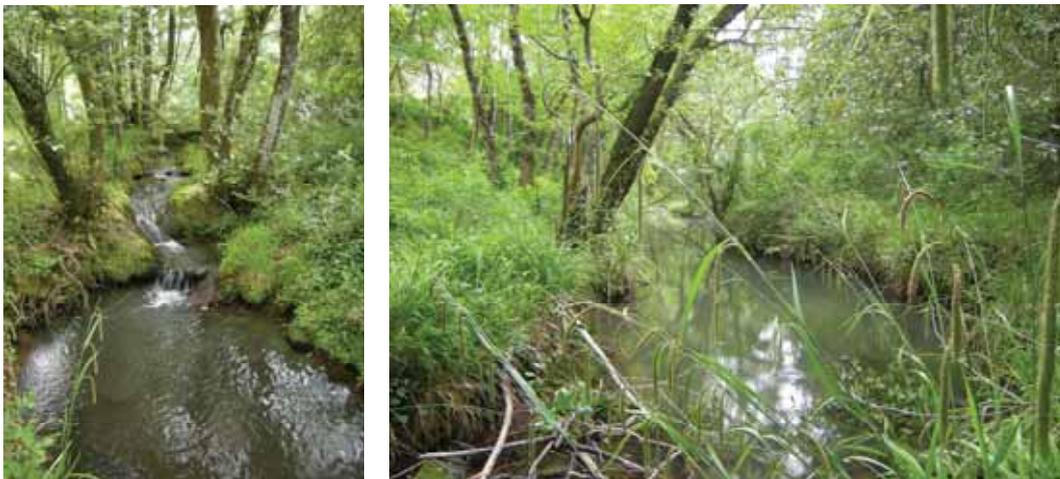
Pour la Vionne, si les dernières centaines de mètres subissent le même sort, le passage sous la D 143 maintient une cote de fond élevée. En amont, un secteur forestier présente un joli habitat connectif avec une forte participation des berges en termes de caches à poisson (photos 6).

Photos 6 : Partie morphologiquement préservée de la Vionne

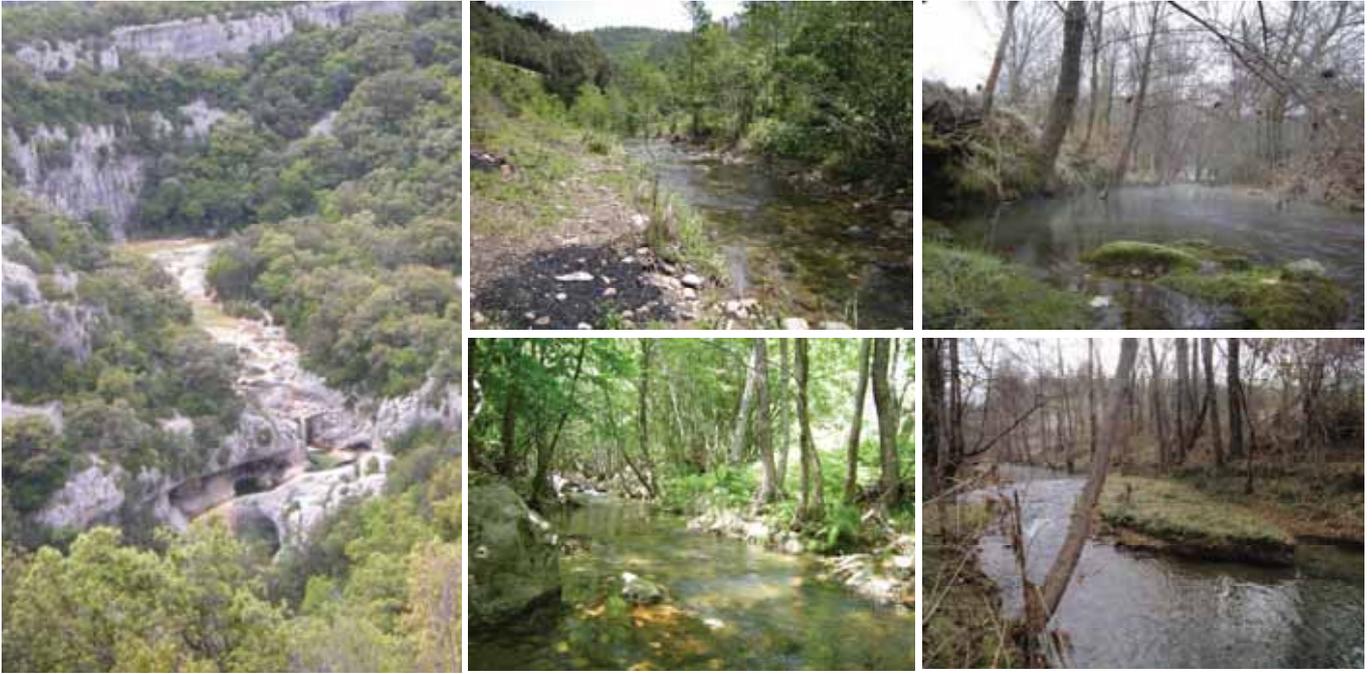
Les passages escarpés de l'Aiguillon et des Aigières arborent une morphologie singulière préservée, composés d'une succession de grandes mouilles à substratum nu jointoyé par des concrétions calcaires (tuf). Contrairement à la partie granitique amont du bassin versant, les têtes de bassin des affluents de la plaine calcaire ne sont pas toujours intactes. Aux environs du Martinet, l'Auzonnet est morphologiquement dérangé par la route qui ourle son cours et les terrils abandonnés de l'ancienne exploitation minière. En revanche, la situation de son affluent forestier le Cessous demeure plus intéressante. La Claysse est pour sa part dès sa résurgence permanente à St-André de Cruzières corsetée entre deux digues végétalisées. Une incision est active et déstabilise les derniers habitats intéressants (photos 7).

Photos 7 : A gauche : passages escarpés des Aiguères ; au centre en haut : Auzonnet contraint par la route au Martinet ; au centre en bas : Le Cessous, affluent forestier de l'Auzonnet. à droite : berges-digues & incision en cours de la Claysse amont.

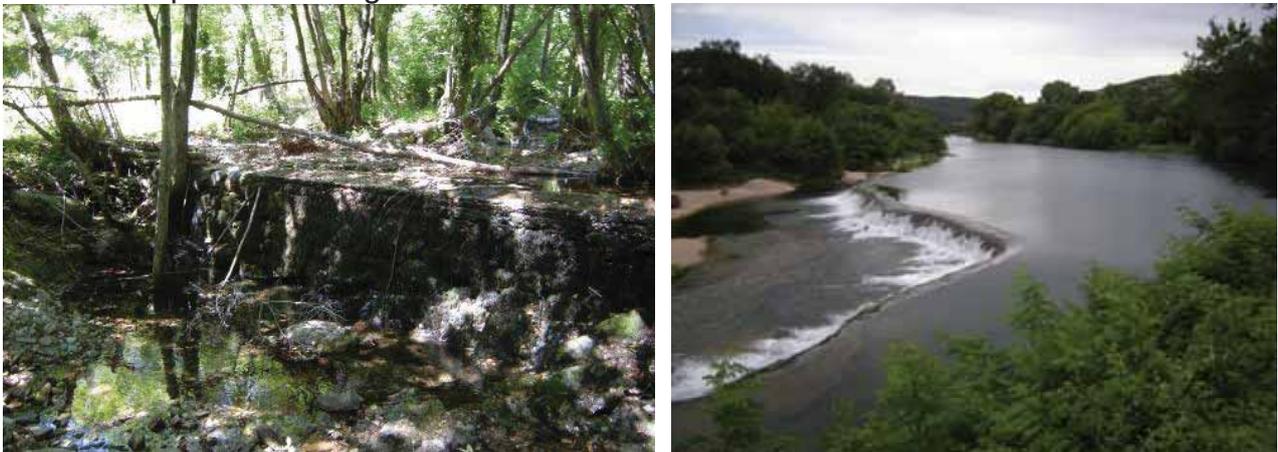
D'un point de vue longitudinal, le bassin versant de la Cèze est compartimenté (figure 9). Naturellement les cascades du Sautadet et la tête de bassin granitique n'est pas connective au Rhône. De plus, le seuil artificiel de Chusclan grève les deux tiers du linéaire de la Cèze originellement accessible aux grands migrateurs (photo 8). Enfin, l'ensemble du réseau hydrographique est truffé de seuils de dérivation qui gênent le déplacement des espèces, notamment en période d'étiage.

Photos 8 : Exemples des nombreux seuils de la Cèze défavorable à la migration piscicole.

En parallèle, **des opérations visant à restaurer la libre circulation du poisson** en améliorant la franchissabilité des obstacles sont à promouvoir. Néanmoins, l'utilité de ce type d'intervention est à confronter à l'intérêt des milieux amont et aval que l'aménagement vise à rendre accessible.

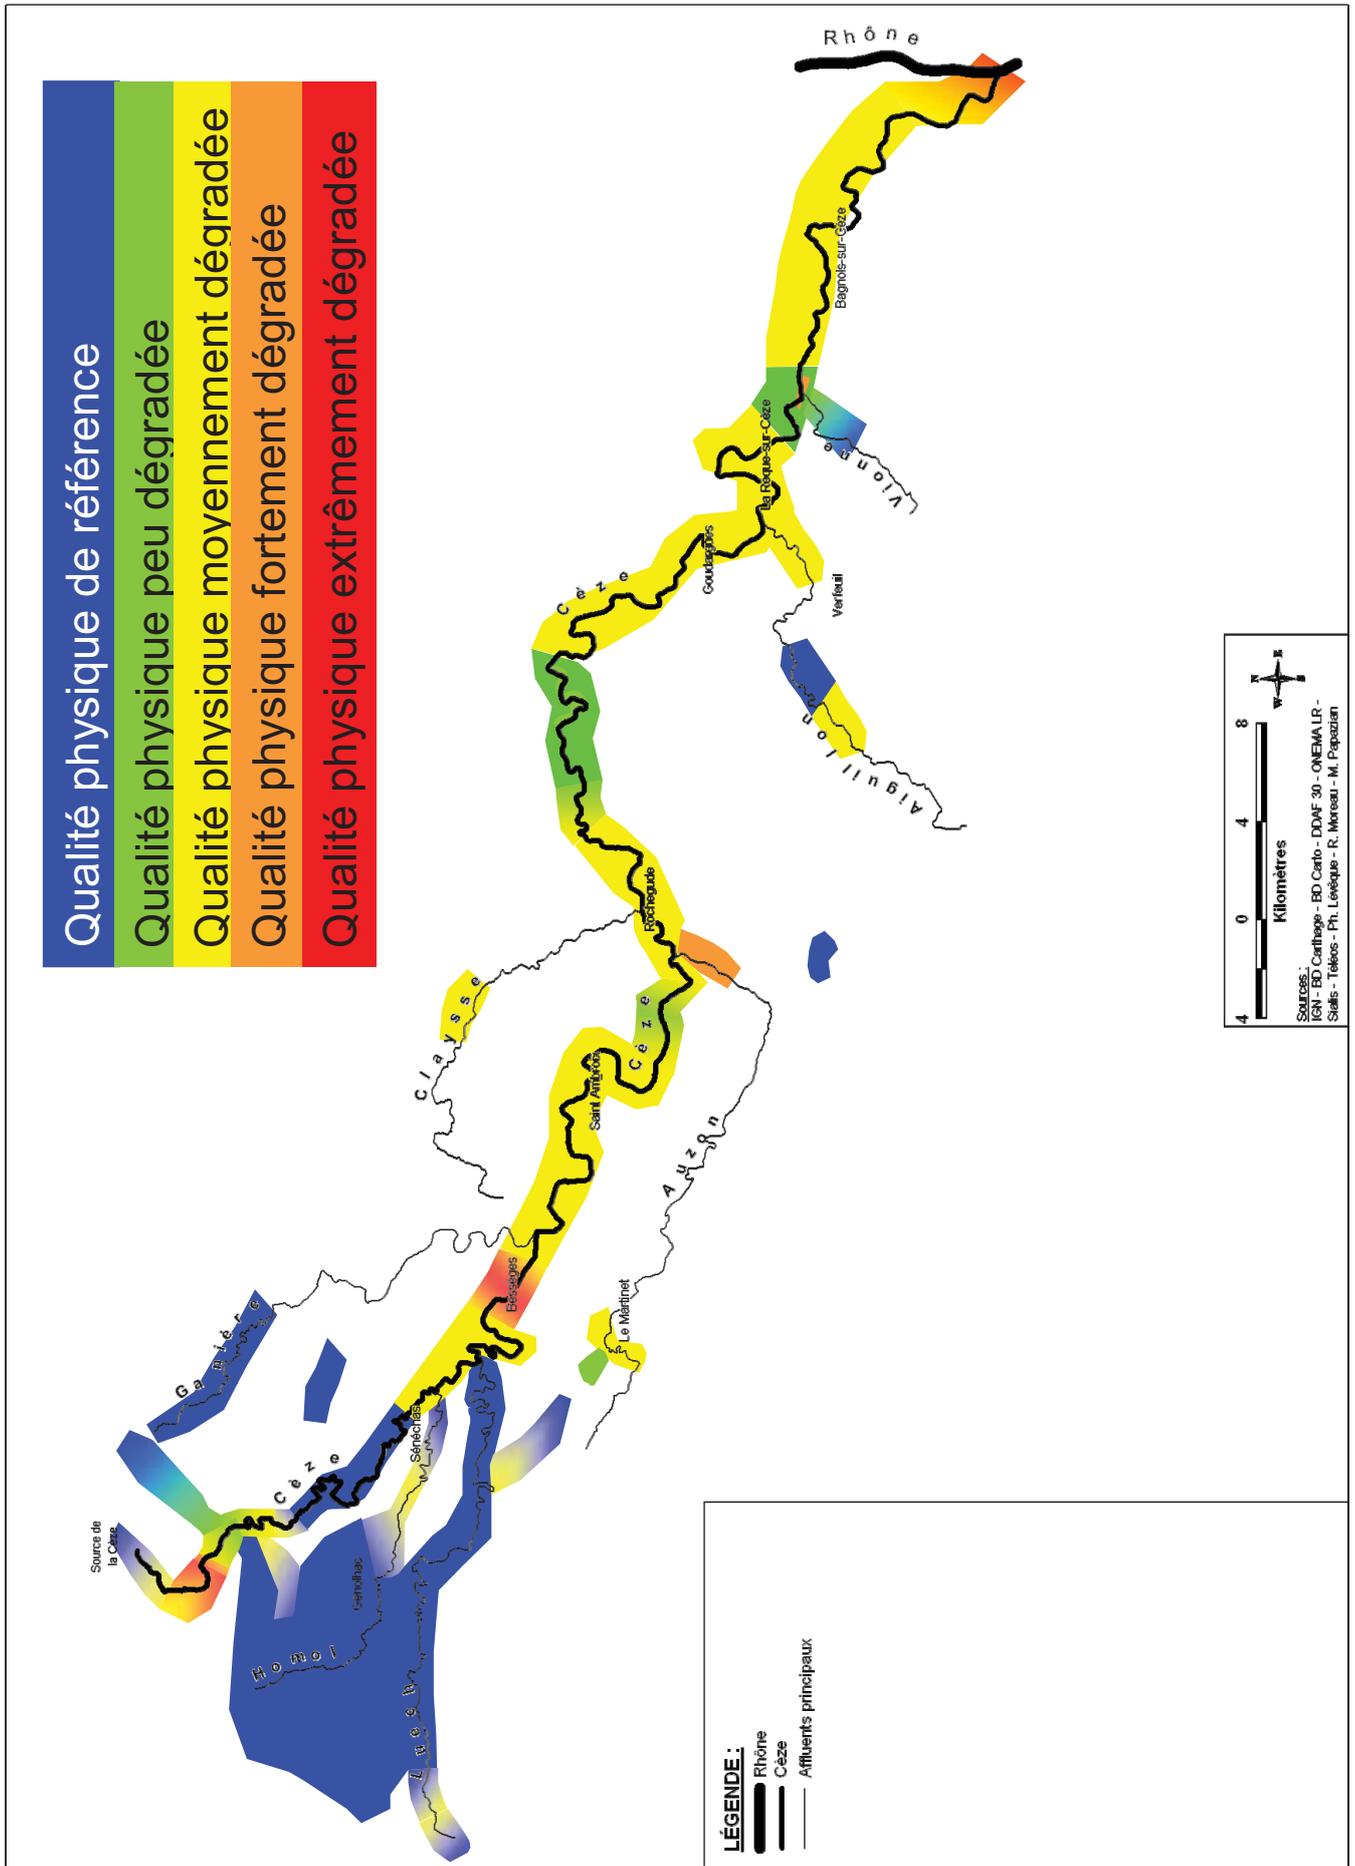
Figure 8 : Qualité physique du réseau hydrographique de la Cèze parcouru.

En définitive, la situation morphologique du bassin versant de la Cèze est contrastée (figure 7). L'amont à forte pente demeure dans l'ensemble préservé alors que les parties médianes et basales sont perturbées. Ainsi, les tronçons de plaine, originellement les plus biogènes, sont ceux qui ont subi les plus fortes contraintes. En termes de dysfonctionnements, le barrage de Sénéchas joue un rôle majeur, notamment par un blocage du transport solide ($60'000 \text{ m}^3$ depuis sa construction en 1976)². Néanmoins, le fléau morphologique observé est l'incision du lit provoquée par les curages passés ($1'500'000 \text{ m}^3$)² et le grignotage progressif de l'espace latéral de liberté des cours d'eau. A noter que ce processus destructeur se poursuit : les têtes de bassin sont petit à petit gangrenées par érosion régressive et le substratum schisteux mis à nu de la partie médiane se délite inexorablement. Sans intervention urgente, cette situation préoccupante deviendra de plus en plus irréversible.

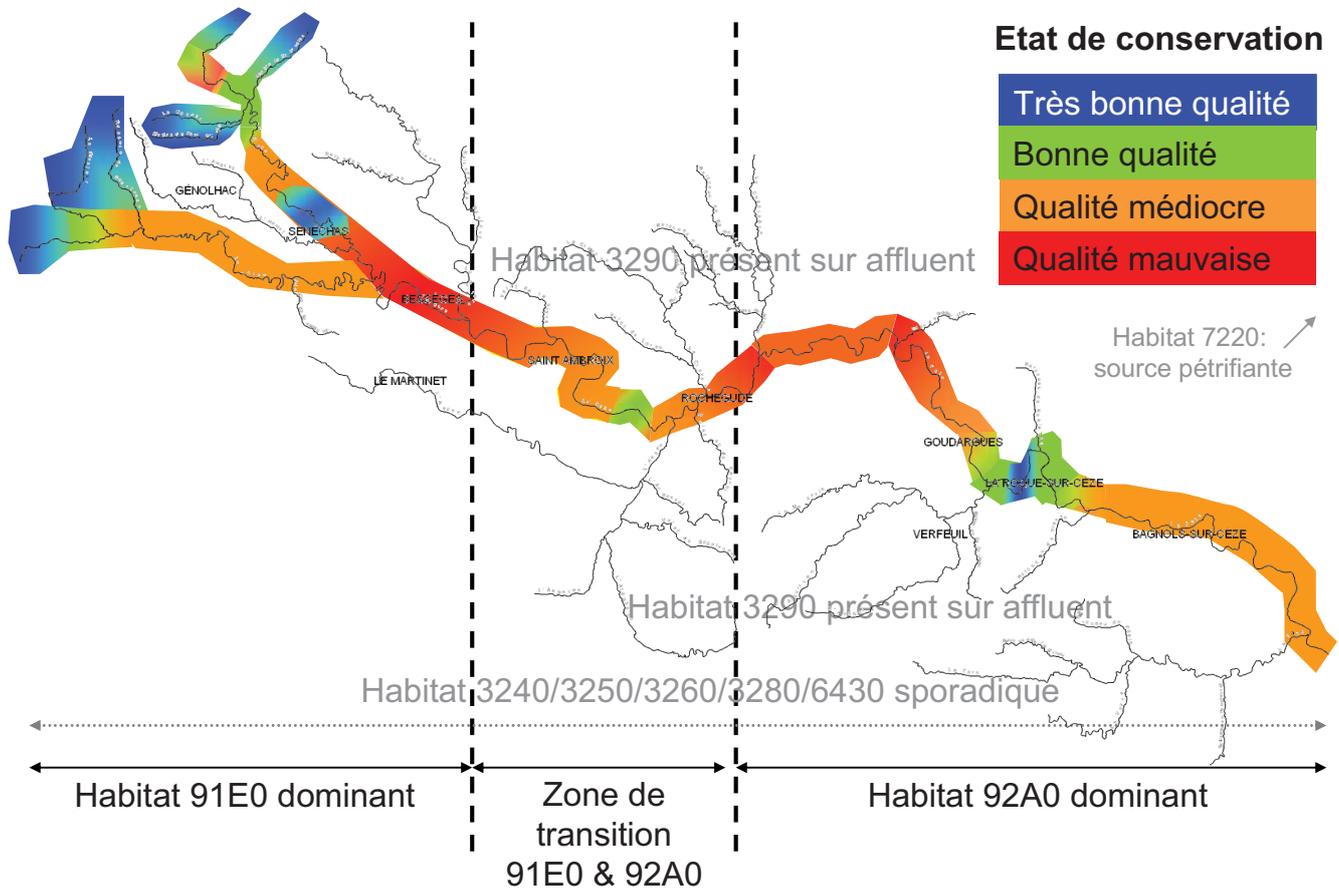
Figure 10 : Répartition et état de conservation des habitats Natura 2000 de la Cèze

L'ensemble des habitats Natura 2000 d'eau courante rencontrés dans le Languedoc Roussillon sont susceptibles d'être présents sur le bassin versant de la Cèze. Longitudinalement toutefois, une succession est observée (figure 10).

L'état de conservation des habitats est corrélé au degré d'intégrité morphologique du réseau hydrographique. En clair, les contreforts du Mont Lozère arborent des habitats 91E0, 3240, 3250 & 3260 de bonne qualité. En fond de vallée et jusqu'à la confluence avec le Rhône, le réseau hydrographique est en mauvais état.

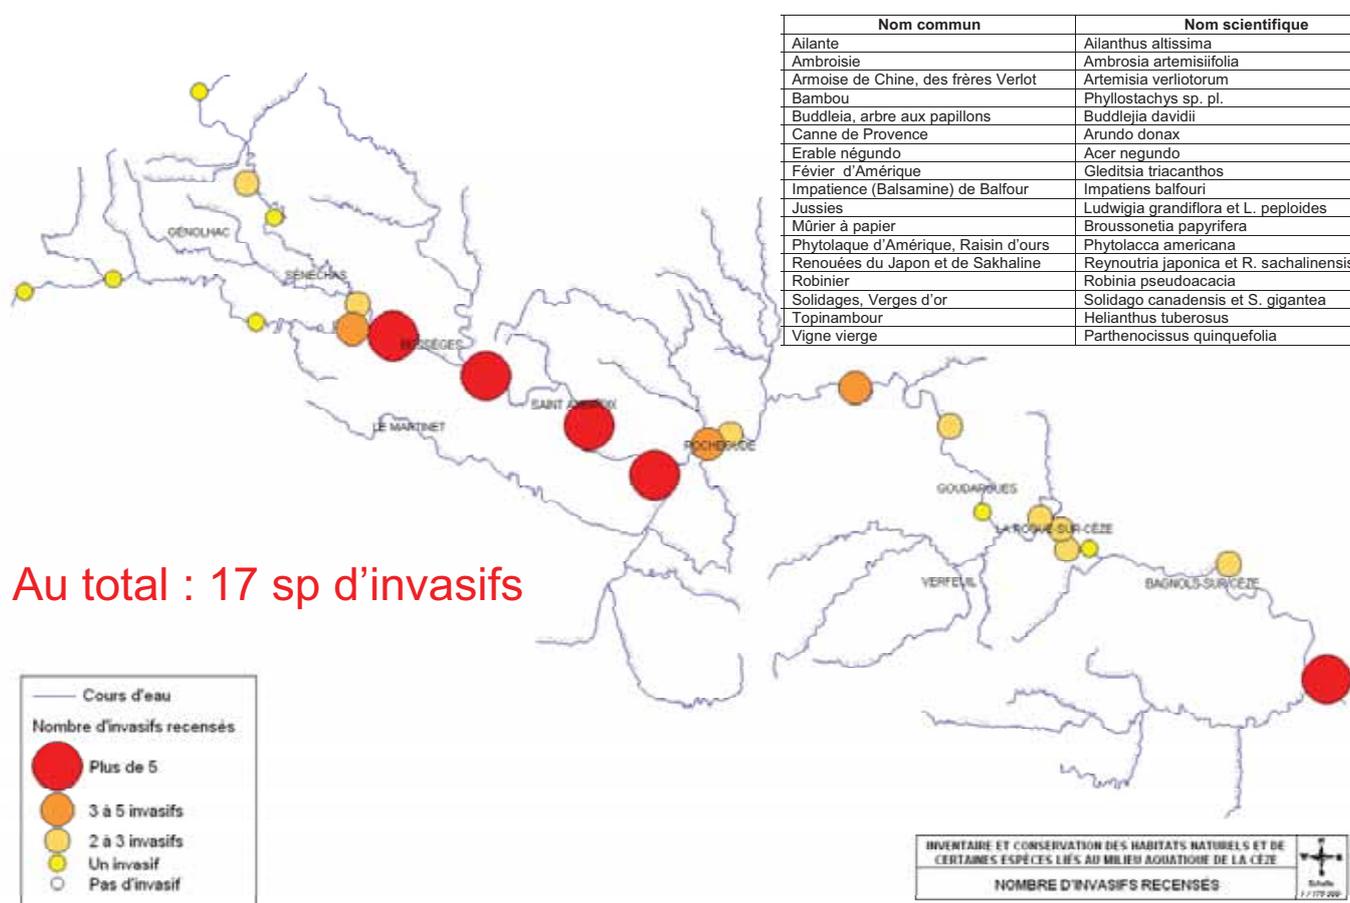
Figure 11 : Occurrence des espèces végétales invasives.

Toutefois, la perturbation de l'équilibre hydrodynamique n'est pas suffisante pour transformer les plaines inondables en massif forestier xérophile. A la sénescence de la végétation riparienne typique à bois tendre, les espèces de bois durs peinent à s'émanciper. C'est la porte ouverte aux invasifs. Près de 17 espèces ont été recensées et leur occurrence est proportionnelle au degré d'altération physique. Par endroit, l'infestation, dominée par l'érable négundo, la canne de provence et l'acacia, peut être totale.

Au total : 17 sp d'invasifs

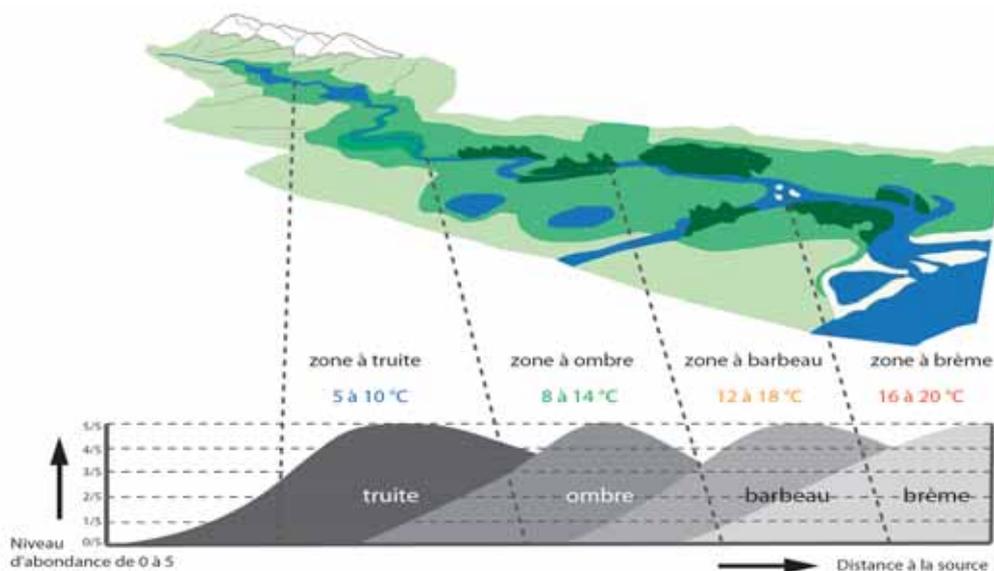
Ces préférences pour des gammes de températures bien précises expliquent pour une grande part la succession longitudinale des espèces au sein des réseaux hydrographiques. Logiquement, celles d'eau froide comme les salmonidés, le chabot ou la lamproie de planer se rencontrent dans la partie amont des rivières et, au fur et à mesure du réchauffement des eaux, elles sont progressivement remplacées par d'autres espèces, comme le toxostome, le blageon, puis à leur tour par le brochet ou par la brème.

Figure 13 : Schéma illustrant la zonation longitudinale de l'ichtyofaune et indiquant les préférences thermiques des espèces indicatrices. (adapté de 2)

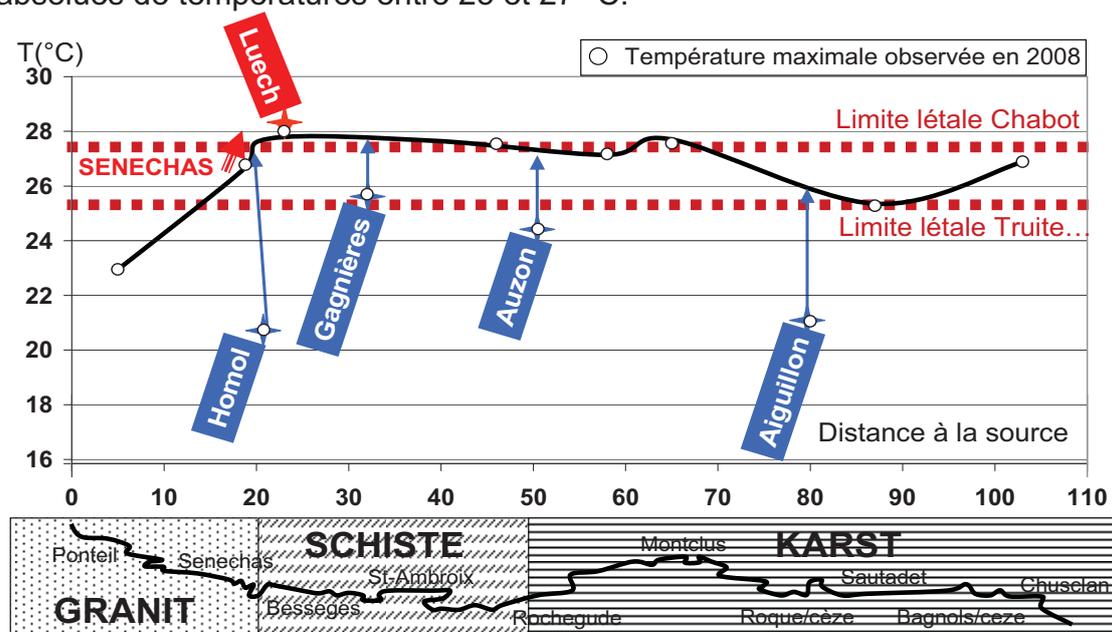
Or, les mesures effectuées sur la Cèze en 2008, montrent clairement que le barrage de Sénéchas est une perturbation thermique d'importance (figure 14). Contrairement à toute logique longitudinale, les températures maximales du réseau hydrographique de la Cèze, approchant les 28 °C, ne sont pas observées à la confluence avec le Rhône mais aux pieds de sa tête de bassin à la sortie du barrage de Sénéchas. Le rafraîchissement salvateur de son affluent l'Homol (Temp max 2007 = 20.7 °C) se perd au sein de la retenue du barrage (Temp max 2007 à -2.0 m de la surface = 26.2 °C). A l'aval, la température estivale extrême de la Cèze médiane sort des gammes thermiques de survie des espèces patrimoniales d'intérêt communautaire qui correspondent pourtant aux habitats présents, tels le chabot ou l'écrevisse à pieds blancs. Il est enfin utile de constater que le Luech n'apporte aucune fraîcheur, puisqu'à sa confluence il atteint également 28°C. Ce réchauffement artificiel a des conséquences sur l'ensemble du cours aval de la Cèze. Par chance, les exurgences karstiques maintiennent les valeurs absolues de températures entre 25 et 27 °C.

Figure 14 : Température maximale observée sur la Cèze et ses affluents en 2008.

En définitive en 2008, une discordance entre le type d'habitats présents originellement et le régime thermique actuel est soupçonnée sur la partie médiane et aval de la Cèze. Lors d'années chaudes (2003, 2009), le phénomène doit en outre s'accroître. Si certes, Sénéchas joue un rôle indéniable, les forts pompages d'eau potable, industrielle et d'arrosage agricole présents sur le bassin versant (au total plus de 50'000 m³/jour = 600l/sec)³ aggravent nettement les étiages. Dans le même ordre d'idée, la déconnexion latérale permanente et la forte incision de la basse Cèze ont considérablement réduit le pouvoir tampon des sols et leur capacité à fournir un apport d'eau fraîche lors de sécheresses. Indirectement, ces impacts contribuent également à l'exacerbation des écarts thermiques des eaux de surface.

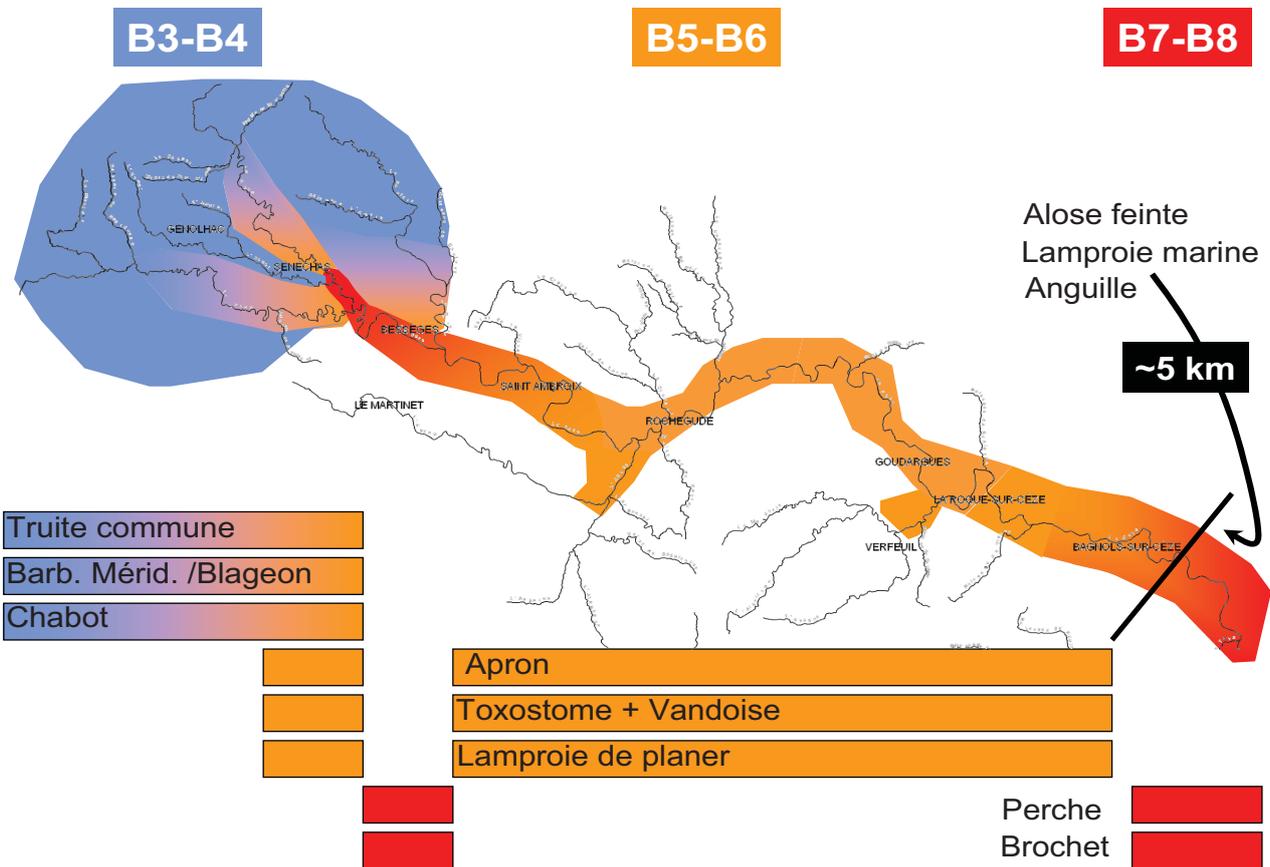
Figure 17 : Profil typologique actuelle de la Cèze en fonction des chroniques thermiques 2008

Selon la campagne de mesure 2008, le biocénotype de la Cèze est compris entre la zone à truites (Biocénotype 4) et la zone à brème (Biocénotype 8) (figure 16). Or, en supprimant l'effet de Sénéchas sur les apports frais de l'Homol et en dopant quelque peu les températures en aval, on arrive aisément à imaginer que la partie basale karstique était une mosaïque de type écologique allant de la zone à truite moyenne à la zone à barbeau (figure 17 & 18). A titre indicatif, de nombreux témoignages anciens confirment bel et bien la présence de truite dans les gorges de la Cèze en aval de St-Ambroix et des Cascades du Sautadet. Actuellement, ce n'est apparemment plus le cas. Ainsi, avec toutes les précautions d'usage car nous ne disposons que d'une seule chronique de donnée, les potentiels pisciaires dulcicoles originels de la Cèze peuvent être estimés longitudinalement (figure 19) à l'aide de la méthodologie développée par Degiorgi et Raymond (2003)⁶ et en considérant que l'ombre et la lotte n'ont jamais colonisé la Cèze.

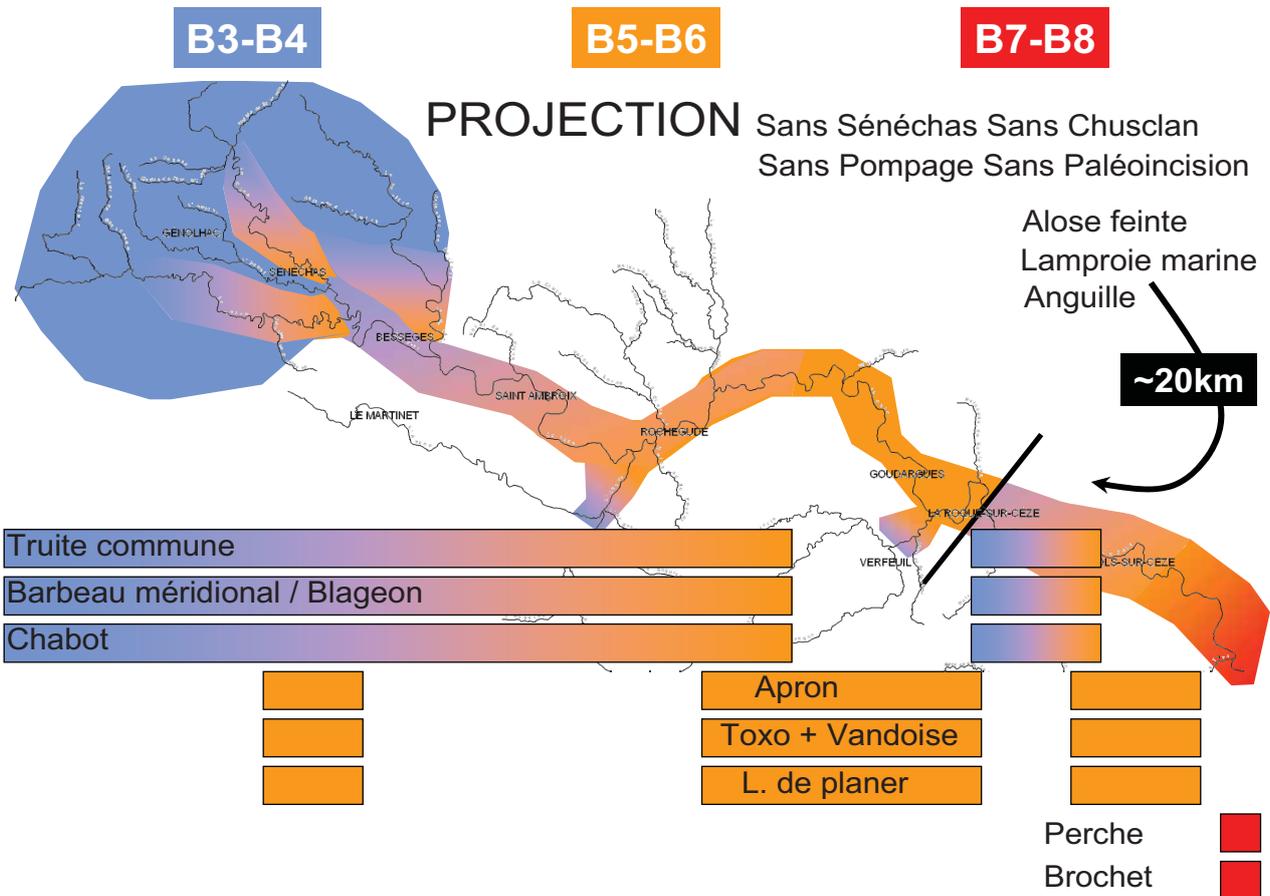
Figure 18 : Projection typologique estimée de la Cèze en supprimant l'effet de Sénéchas, des pompages d'eau de surface, de la perte du pouvoir tampon des nappes par incision du lit et du seuil infranchissable de Chusclan.

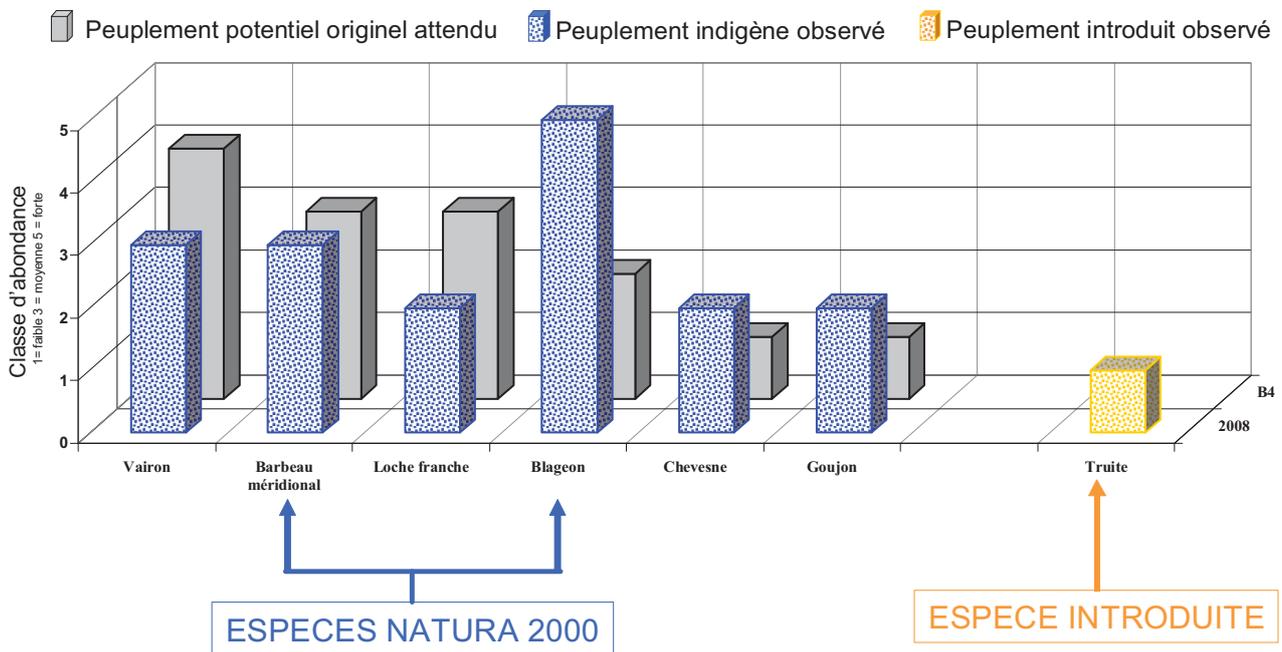
A titre d'exemple pour l'ichtyofaune, l'Homol, avant d'arriver dans la retenue de Sénéchas, arbore un peuplement référentiel (figure 21). A noter, que compte tenu de la pente et des infranchissables naturels, le Chabot et la Lamproie de planer ont été considérés naturellement absents des contreforts du Mont Lozère. Par ailleurs la Truite, comme suspecté par la plupart des gestionnaires locaux, a vraisemblablement été introduite par les diverses activités halieutiques.

Figure 21 : Diagnose piscicole de l'Homol avant son embouchure dans la retenue de Sénéchas.

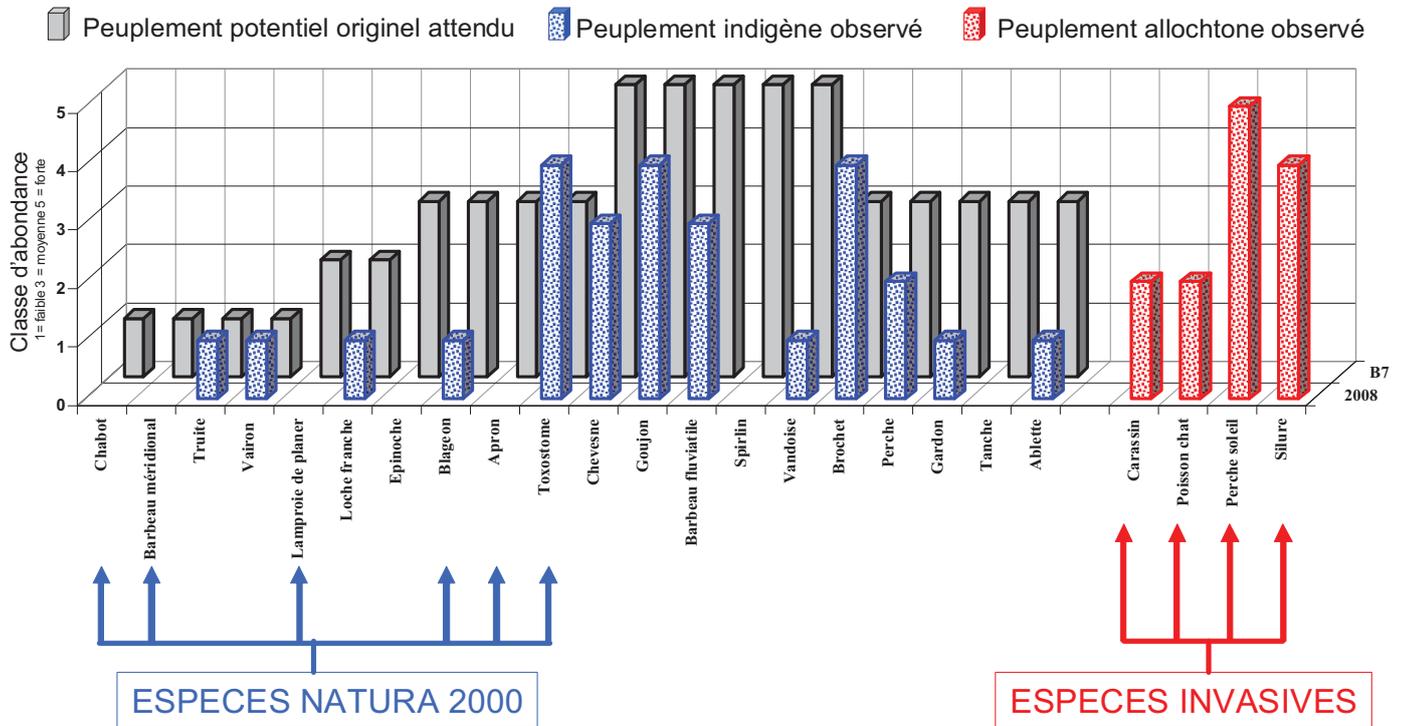
En aval, le peuplement pisciaire de la Cèze à St-Victoir de Malcap (km 46.0) diffère en revanche grandement du potentiel attendu (figure 19 & 22). D'une part, les espèces indigènes sont soit absentes ou déficitaires : seuls le brochet et le toxostome semblent encore tirer leur épingle du jeu. D'autre part, contrairement à l'Homol, 4 espèces invasives allochtones sont présentes en quantité non négligeable.

Figure 22 : Diagnose piscicole de la Cèze à St-Victoir de Malcap (km 46).

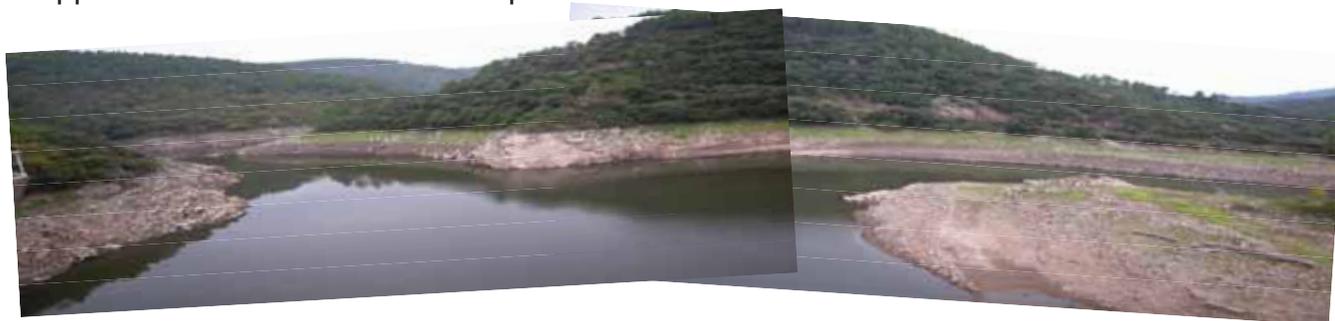
Figure 26: Le barrage de Sénéchas provoque de nombreux dysfonctionnements qui sont préalablement à assainir avant toute intervention physique sur la Cèze en aval.

En outre sur la Cèze médiane et aval, **l'artificialisation du régime thermique et le blocage du transport solide par le barrage de Sénéchas sont à assainir avant tout type d'intervention** (cf. Fiche action n°3). Il serait en effet dommageable d'aménager des habitats d'espèces non fonctionnels car baignés par des eaux trop chaudes ou ne bénéficiant pas de substrat meuble de reproduction privilégié quasi-systématiquement par les espèces rhéophiles. A défaut de supprimer l'ouvrage, le percement d'un large pertuis au pied du barrage serait la solution la plus idéale. Les capacités protectrices aux phénomènes météorologiques cévenols seraient conservées. Un métabolisme thermique et une hydrologie à variation naturelle seraient retrouvés. La continuité du matelas fluvial de matériaux meubles serait respectée.

A cet égard, afin de lutter contre le délitement du substratum schisteux sous-jacent actuellement mis à nu à l'aval de l'ouvrage, nous ne pouvons que souscrire à la proposition de Sogreah, de mettre en place des seuils de fonds dans l'objectif de lutter contre l'inexorable incision en cours. Dans cette perspective, l'intégration de la partie basale de l'Auzonnet au projet de Sogreah est à privilégier. Sans influence du barrage de Sénéchas, cet affluent pourra ainsi constituer un témoin privilégié de l'efficacité des travaux d'aménagement réalisés.
