Etude relative à l'inventaire et à la conservation des habitats naturels et de certaines espèces liés aux milieux aquatiques sur le bassin versant de la Cèze

Tome I : Synthèse

Février 2010

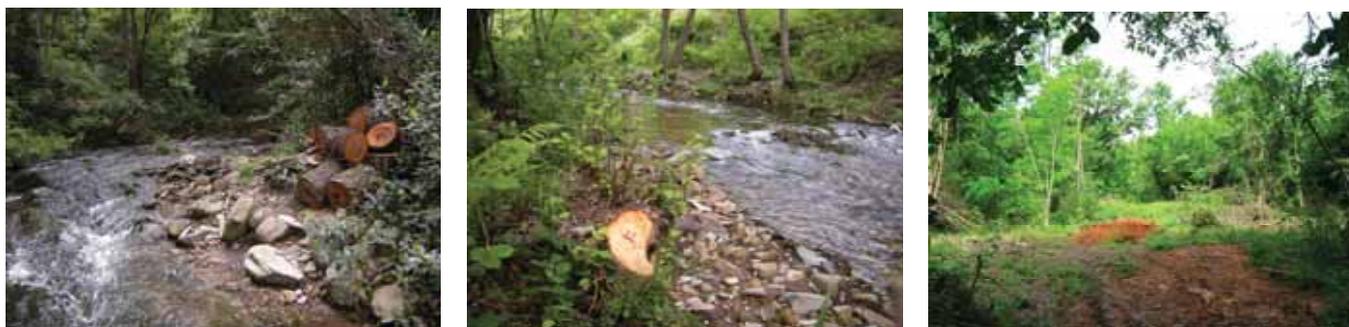
Figure 27 : A gauche : Le tronçonnage systématique des embâcles et la suppression de la ripisylve au contact de l'eau altèrent grandement la qualité habitationnelle des cours d'eau. A droite : Les interventions au sein des forêt- galeries préservées de la basse plaine favorisent le développement des invasifs. Ces différentes pratiques sont donc à bannir.

Par ailleurs, l'entretien des ripisylves devrait être limité au strict nécessaire (cf. Fiche action n°4). Si naturellement d'un point de vue hydraulique, l'enlèvement des embâcles se conçoit, seuls quelques passages stratégiques sont à traiter régulièrement. En effet, les embâcles sont un des éléments fondamentaux à la genèse du complexe habitationnel des rivières. Ils leur confèrent une attractivité biogène d'exception. Leur suppression systématique revient à réduire drastiquement l'intérêt écologique des hydrosystèmes. Ainsi, dans la perspective de Natura 2000, les éléments ligneux d'enchevêtrement des ponts et autres passages à gabarit hydraulique limités sont idéalement à réinjecter dans le lit vif des cours d'eau à l'aval des ouvrages. De plus, les opérations d'arasement de ripisylve sont à proscrire, notamment sur la plaine médiane et aval. En effet, en l'absence d'une dynamique fluviale équilibrée, chaque trouée artificielle a tendance à favoriser le développement des espèces invasives au détriment de la végétation pionnière à bois tendre.
