**EVALUATION DE LA DANGEROUSITE DES PETITS AMENAGEMENTS  
HYDRAULIQUES SUR LE DESMAN DES PYRENEES – MASSIF DU  
MADRES-CORONAT (PYRENEES ORIENTALES)**

Dauré Sylvain  
Giné Evelyne

Mai/Septembre 2010

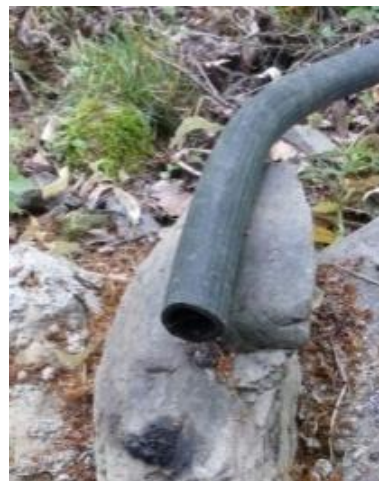
**Figure 8 : Dispositif de rejet trouvé au bord de la rivière**

De nombreuses questions se sont posées, notamment sur les capacités d'un desman à pénétrer dans des dispositifs de captages ou de rejets (fig.8), et ses facultés à en sortir. Les difficultés ont été de définir les limites de diamètre des tuyaux accessibles.

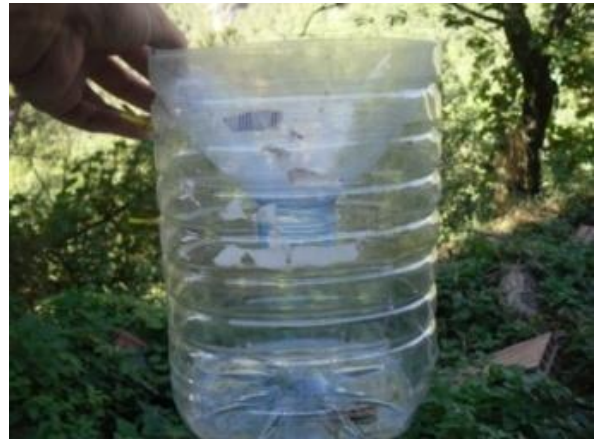
**Figure 9 : Exemple de piège utilisé pour attraper des petites espèces aquatiques**

Sur les noyades qui ont été confirmées, les desmans se sont retrouvés pris au piège dans des structures artificielles qui ont été posées temporairement dans la rivière. Deux d'entre eux ont été retrouvés dans une bouteille d'eau de 5L qui était complètement immergée (fig.9). Celle-ci était coupée en deux et le goulot, possédant un diamètre de 4 cm, était retourné pour former un entonnoir. La bouteille était posée au fond dans le sens de la longueur, face au courant. Les deux desmans sont donc rentrés mais n'ont pas eu le temps nécessaire pour trouver la sortie. Ce type de piège est parfois utilisé pour capturer des petits poissons, des macro-invertébrés ou des amphibiens : il faut donc être très prudent quant à leur utilisation.

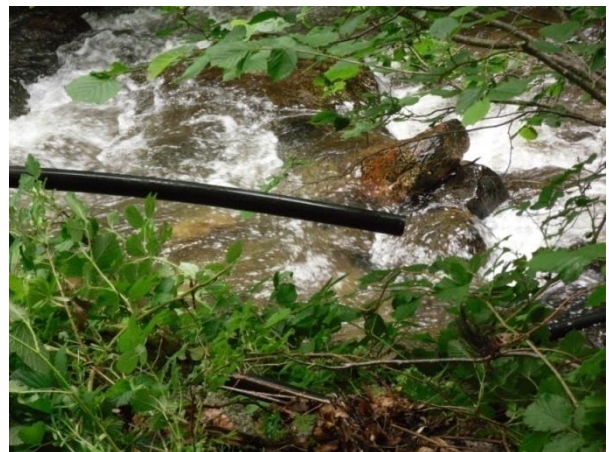
Deux autres individus ont été retrouvés coincés dans un même tuyau de captage d'eau (fig.10). L'éleveur avait posé son tuyau d'un diamètre de 5 cm dans la rivière pour remplir ses abreuvoirs. Le lendemain il s'est aperçu que l'eau ne coulait plus à cause d'un desman mort qui était à moitié engagé dans le tuyau. Après avoir débouché son captage et l'avoir replacé au même endroit, il y a retrouvé un autre desman mort, coincé à l'intérieur. Après quoi, une crépine a été fixée à l'embout du tuyau afin que le captage soit protégé.

**Figure 10 : Tuyau de captage trouvé dans la rivière.**

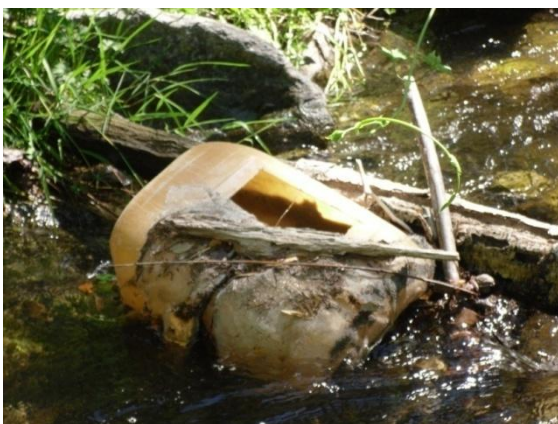
**Figure 11 : Bidon percé et abandonné dans la rivière pouvant être un piège pour le desman.**

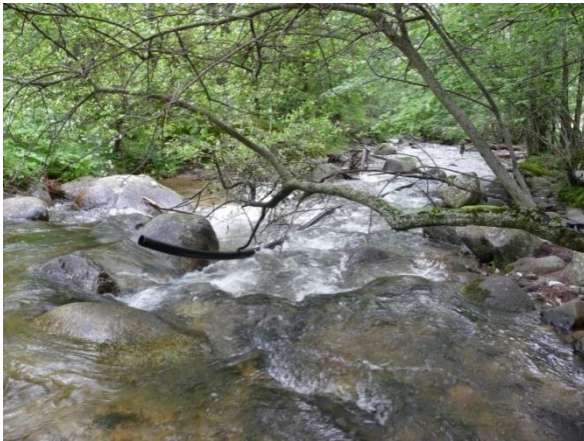
**Figure 12: Tuyau plymouth au milieu de la rivière.**

Les captages servent à alimenter en eau les cultivateurs, les éleveurs et aussi certains particuliers pour leurs besoins quotidiens (arrosage, piscine, etc). Ces captages sont des tuyaux disposés dans la rivière qui pompent l'eau de la rivière soit par gravité (point de captage en amont de la sortie d'eau), soit à l'aide d'une pompe électrique ou thermique. Ce sont en grande majorité des tuyaux souples en plymouth (fig.12) avec des diamètres s'échelonnant entre 2 et 10 cm. Il en existe également en métal ou en PVC (fig 13 et 14).

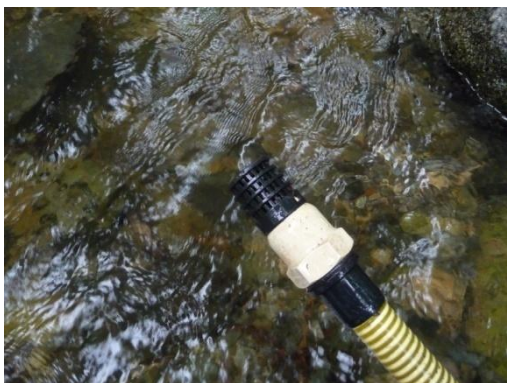
L'entrée du tuyau est souvent équipée d'une crépine pour empêcher toute intrusion d'origine animale ou végétale qui pourrait boucher le captage. Ces crépines ont été soit achetées dans le commerce (fig.15), soit fabriquées par les propriétaires (fig.16).

**Figure 15 : Tuyau protégé par une crépine conventionnelle.**

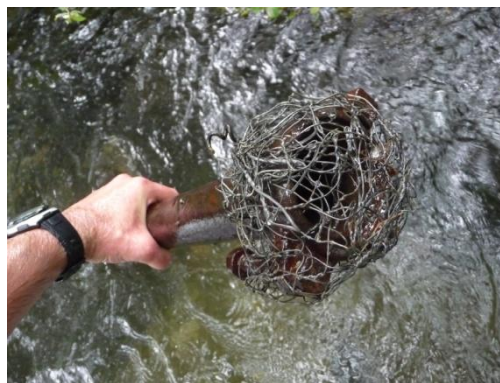
**Figure 16 : Tuyau partiellement protégé par une crépine artisanale.**

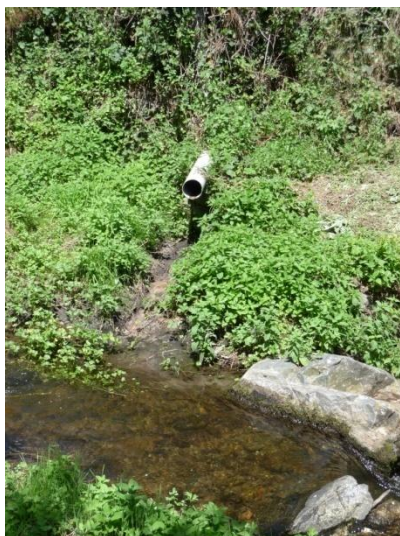
**Figure 17 : canalisation de rejet**

Dans la majorité des cas, ils se présentent sous la forme de tuyaux PVC au bord de la rivière. Il est difficile de dire si tous fonctionnent encore, mais pour ceux en activité cela correspond à des rejets domestiques provenant de maisons individuelles (fig.17), agricoles ou neutres (évacuation du trop plein d'eau d'un réservoir, fig.18).

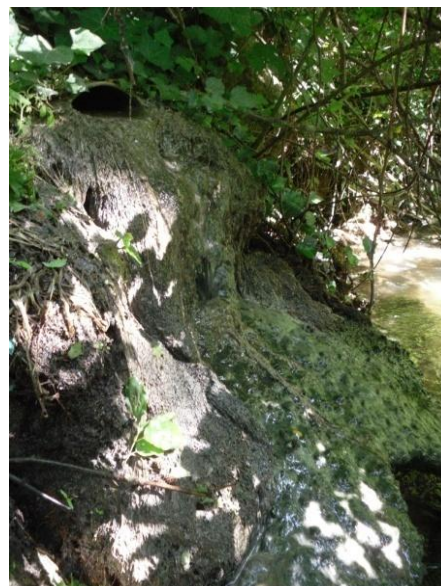
**Figure 19: canalisation de rejet provenant d'une station d'épuration.**

Il peut également s'agir de rejets provenant de stations d'épuration (fig.19).

Les risques les plus évidents sont indirects : en effet, les rejets domestiques ou agricoles peuvent induire sur le milieu une pollution organique et/ou chimique, affectant la faune et la flore locales. Ceci a probablement des répercussions sur la ressource alimentaire du Desman des Pyrénées, sur son habitat et sur sa santé.

Par ailleurs, les stations d'épuration déversent des rejets dans la rivière en quantités plus importantes et se dispersent donc plus difficilement après le rejet, affectant de ce fait un plus grand tronçon de rivière. Le Desman des Pyrénées est-il sensible à ce genre de rejets ? On ne le sait pas, mais certainement, car il est très exigeant vis-à-vis de la qualité de l'eau.

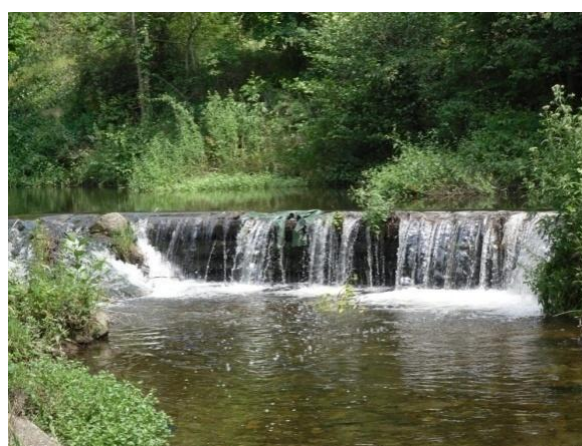
**Figure 20: seuil sur la rivière de Nohèdes.**

Ces aménagements ne présentent pratiquement pas de dangers directs pour les desmans : les chutes directes sur des pierres sont rares et peu importantes. Par ailleurs, un desman remontant la rivière est tout à fait capable de franchir de tels obstacles soit en

les contournant, soit en les escaladant car selon Peyre (1956), son agilité pour escalader les obstacles est remarquable. En revanche, certains seuils peuvent créer en amont des retenues de plusieurs dizaines de mètres, ce qui affecte l'habitat et la ressource alimentaire

du Desman des Pyrénées (Némoz M. et Bertrand A., 2008). De plus, la répétition de ces obstacles pourrait, à terme, gêner la circulation de cet insectivore et diminuer les échanges entre l'amont et l'aval, engendrant une certaine fragmentation du milieu et donc une baisse de la diversité génétique.

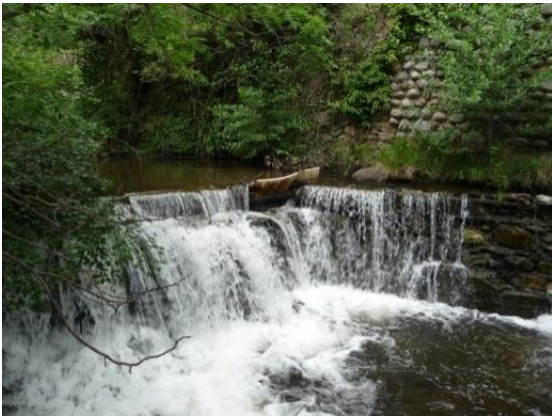
Figure 21: canal avec seuil.

Les canaux sont souvent accompagnés d'un seuil (fig.21) qui dévie une partie de l'eau dans celui-ci. Ils parcourent plusieurs centaines de mètres (fig.22), voire kilomètres, pour ensuite traverser des cultures et des villages, où l'eau est captée à l'aide de déversoirs ou de tuyaux. L'eau sert ainsi à arroser des cultures et peut également servir à des particuliers qui installent provisoirement des tuyaux de captages pour leur jardin ou d'autres besoins quotidiens.

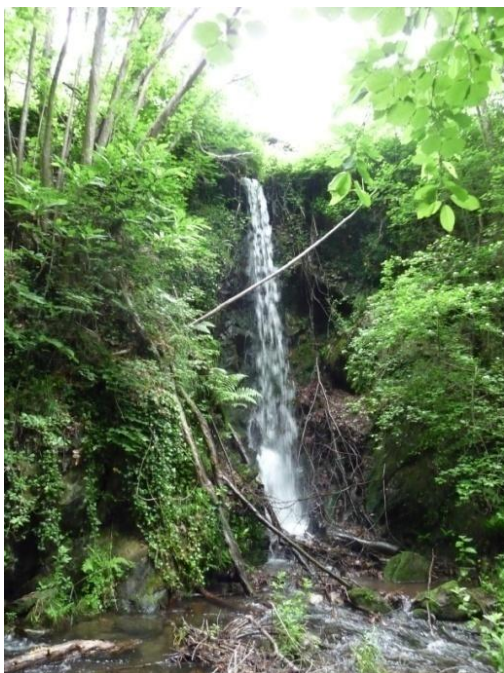
Figure 23 : chute d'environ 10 m au niveau d'un déversoir.

Les dangers inhérents à ces aménagements sont multiples : il existe, comme dans les rivières, des captages non protégés (voir précédemment), mais aussi des déversoirs, soit pour irriguer des cultures (déversoirs de jardin), soit pour réguler le niveau d'eau dans le canal (déversoir de régulation). Ces déversoirs débouchent parfois sur une canalisation ou un tuyau ce qui est un danger pour le Desman des Pyrénées. A la suite de tels ouvrages, il peut y avoir également des chutes de plusieurs mètres (fig.23) : si un desman s'y engageait, la chute qu'il subirait pourrait lui être mortelle dans certains cas.

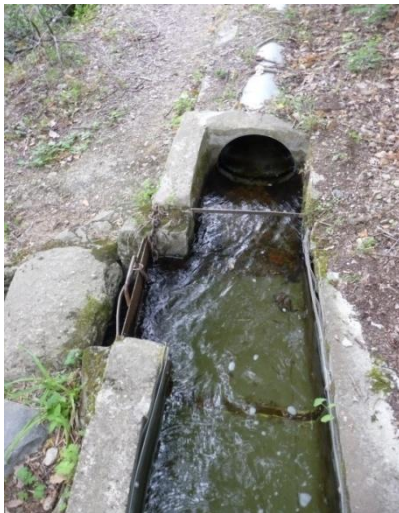
Fig.24 : un canal devenant tubulé.

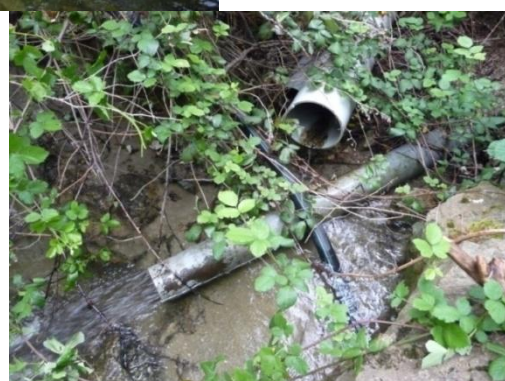
Ensuite, les canalisations d'évacuation au niveau d'un désableur (fig.28) en amont de Mosset (n°25) sont potentiellement dangereuses car un desman pourrait les remonter jusqu'au désableur. Elles sont au bord de la rivière et donc accessibles. Il conviendrait de les surélever pour éviter qu'un desman y rentre.

Figure 28 : Canalisation d'évacuation du désableur

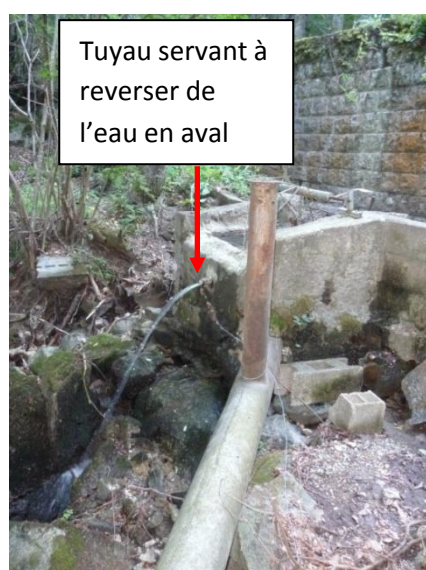
**Figure 30 : Tuyau permettant de reverser une petite partie de l'eau du ruisseau**

L'aménagement comprend aussi un tuyau d'évacuation, classé comme potentiellement dangereux (fig.30). En fait, c'est un petit tuyau en PVC servant à alimenter le ruisseau en aval, probablement le débit réservé. Il fait environ 4 cm de diamètre et n'est pas très long mais un desman pourrait s'y coincer.

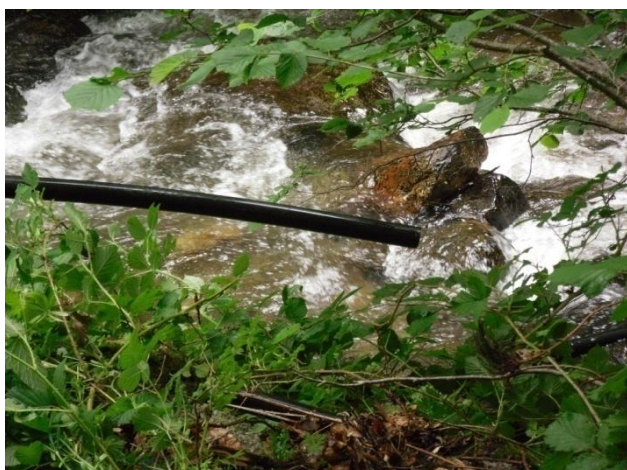
**Figure 31: Tuyau plymouth classé comme dangereux pour le desman.**

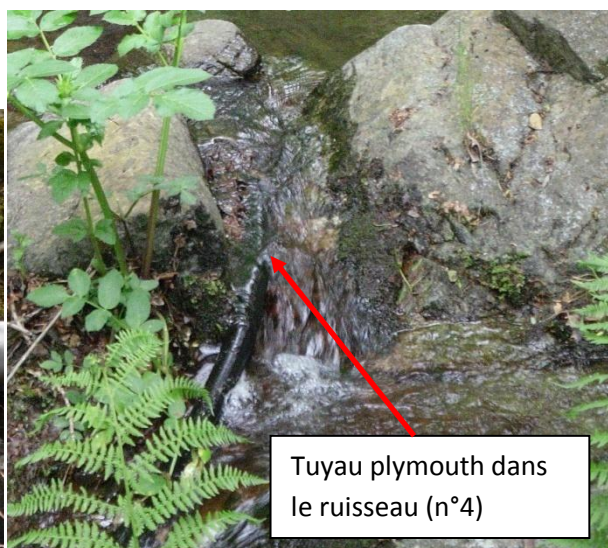
Sur un affluent de la Castellane, deux captages dangereux se situent dans le Ravin d'Estdardé (n°3 et 4), l'un est un tuyau PVC d'environ 15 cm de diamètre bouché par du tissu quand il n'est pas utilisé (fig.32). L'autre est un tuyau plymouth de plus de 4 cm de diamètre (fig.33). Tous deux sont sans protection (le 1<sup>er</sup> n'étant protégé que quand il ne sert pas). Ces tuyaux doivent également être munis de crépines pour éliminer tous risques pour le Desman des Pyrénées.

**Figure 33 : Tuyau plymouth non protégé au milieu du ruisseau**

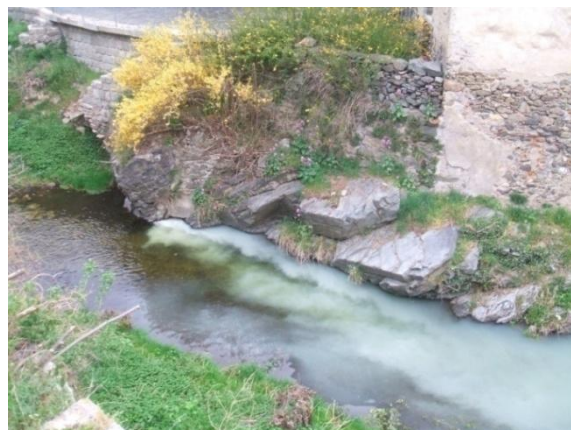
La plus grande concentration d'aménagements se situe au niveau du village de Conat (fig.34). On a notamment un rejet assez important au niveau du village (fig.35) qui a pu être observé en activité : ce rejet non identifié d'une couleur laiteuse n'est sans doute pas sans conséquence sur la vie aquatique. Il serait souhaitable de connaître sa nature chimique.

Figure 35 : Rejet se déversant dans la rivière (Conat).

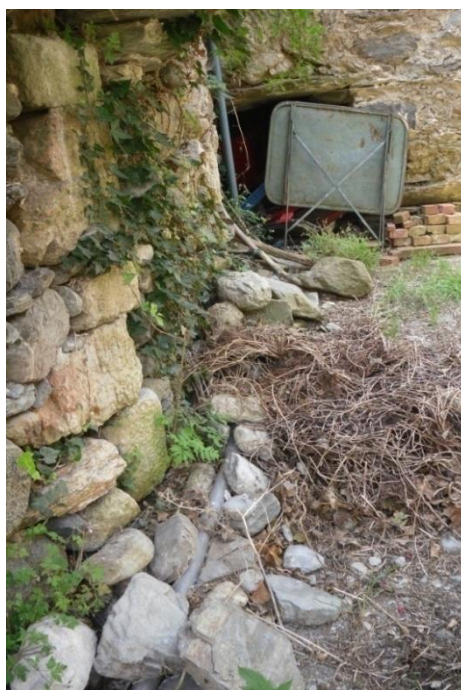
Un des rejets au-dessus de Conat, provenant d'un particulier, est classé comme dangereux (n°104) : c'est un tuyau plymouth de 4 cm de diamètre dans lequel un desman pourrait se coincer (fig.36). C'est l'un des seuls rejets classés comme dangereux car, compte tenu de sa position (proche de la rivière) et de son diamètre, un desman pourrait y pénétrer et ne pourrait pas en sortir. Il faudrait donc surélever le tuyau afin de le rendre inaccessible à un desman.

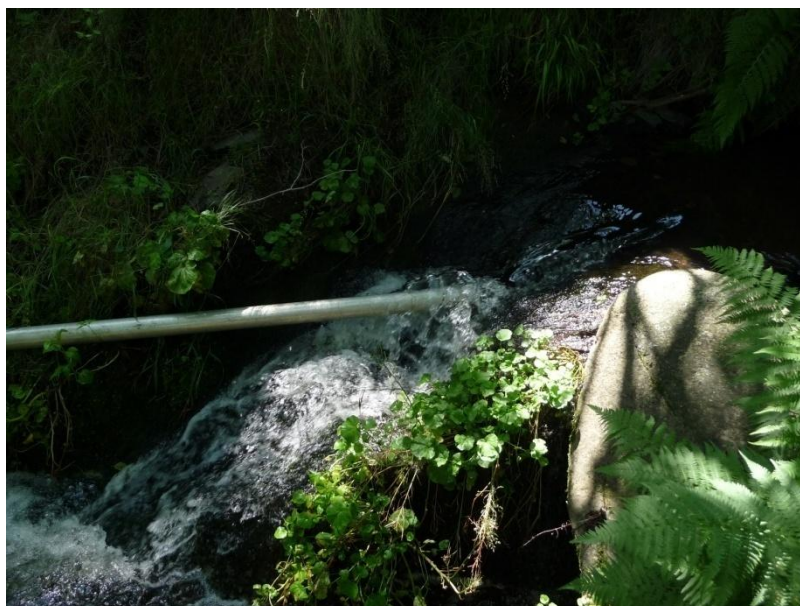
- le n°203 (fig.41) qui semble être le plus dangereux d'Urbanya. C'est un tuyau en métal, de 7,5 cm de diamètre et sans protection, au milieu de la rivière (fig.38). Il mène directement à un réservoir pour l'arrosage de cultures. Un desman a de fortes chances de se faire piéger dans ce tuyau très dangereux

Figure 41 : Tuyau en métal au milieu de la rivière.

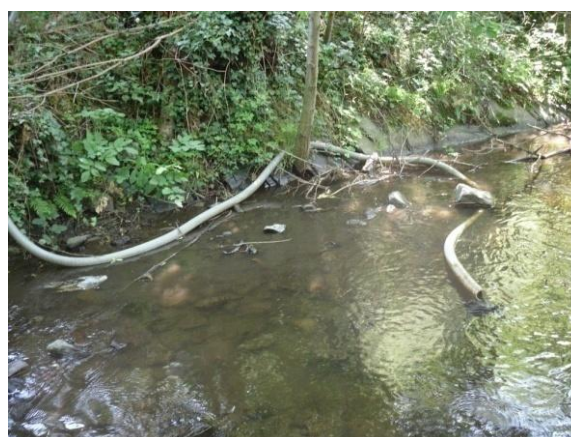
- le n°205, tuyau en PVC de 5 cm de diamètre sans protection, mais inactif au moment du relevé (fig.42). En cas d'utilisation le risque de noyade pour un desman est assez élevé, mais même inactif, il pourrait se coincer à l'intérieur.

Figure 42 : Tuyau en PVC

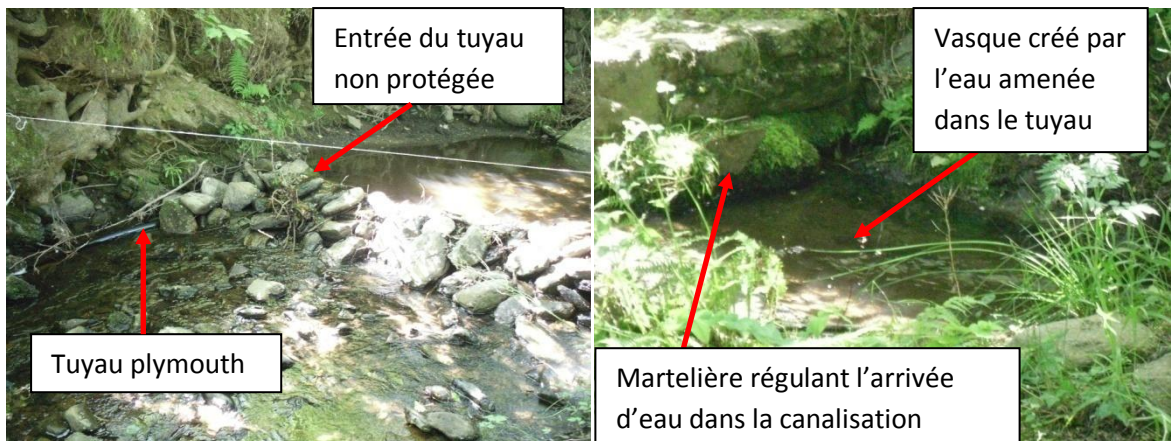
- le n°226 est en 2 parties : un tuyau plymouth de 5,5 cm de diamètre sans protection amène l'eau dans une petite vasque (fig.43). Ce dernier représente un premier danger car un desman pourrait y pénétrer, risque à relativiser car le tuyau ne mesure que quelques mètres. Au niveau de la vasque, une martelière régule l'arrivée de l'eau dans une canalisation, laquelle conduit l'eau dans un réservoir pour un particulier. En cas d'ouverture, le captage est assez dangereux, mais le propriétaire n'a apparemment jamais trouvé de desmans dans son réservoir.

Figure 43 : dispositif de captage en deux parties.

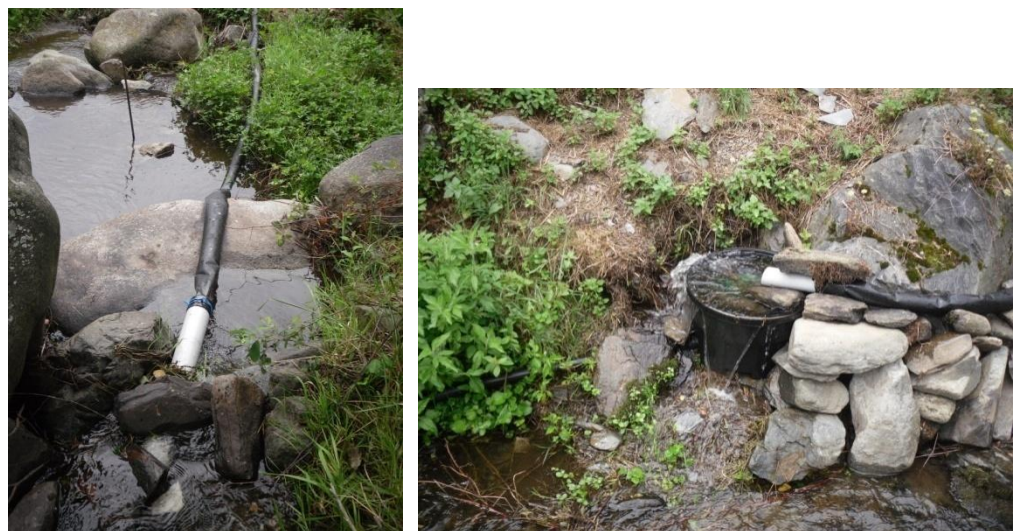
- le n°239, tuyau de 7 cm de diamètre, sans protection et en matière plastique souple (fig.44).

Figure 44 : Tuyau en plastique conduisant l'eau dans une poubelle.

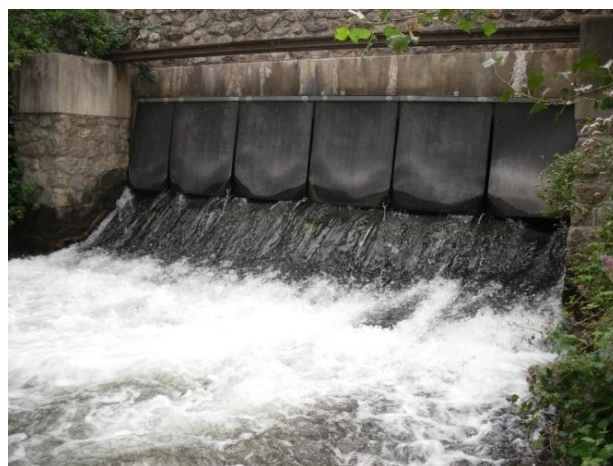
La rivière d'Evol n'est caractérisée que par très peu d'aménagements et aucun n'est dangereux (fig.46), hormis le canal de fuite de la Centrale Hydro-Electrique au niveau d'Olette (point n°238 et fig.45). Il a été jugé potentiellement dangereux car un desman pourrait le remonter et arriver dans la centrale, mais cela reste à vérifier.

Figure 45 : Canal de fuite de la centrale hydro-électrique d'Olette.

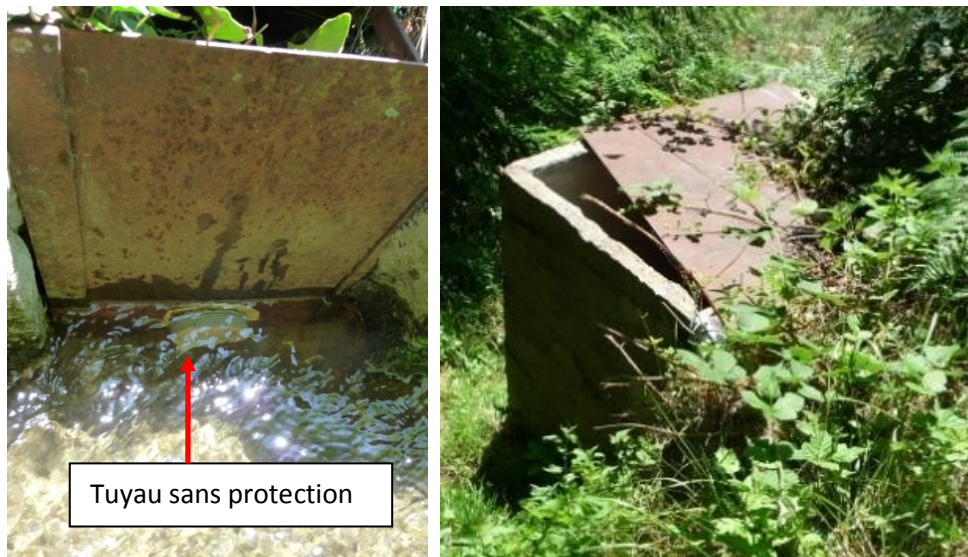
Figure 48 : Captage au niveau d'une martelière amenant l'eau dans une cuve. partiellement fermée.

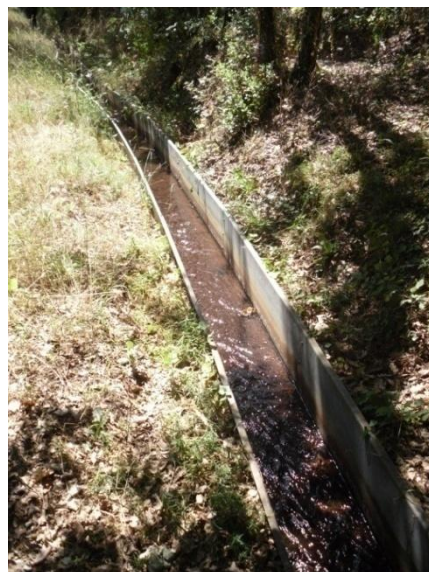
Figure 50 : Rebord du canal en métal.

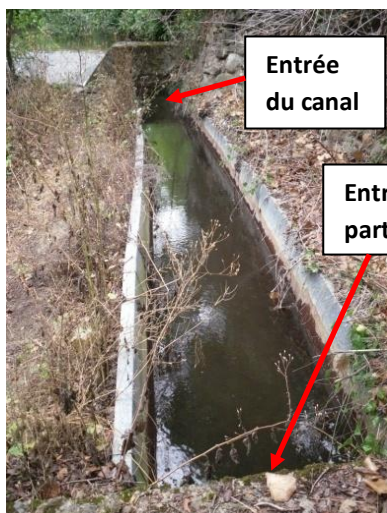
Figure 52 : Entrée du canal avec les rebords en métal.

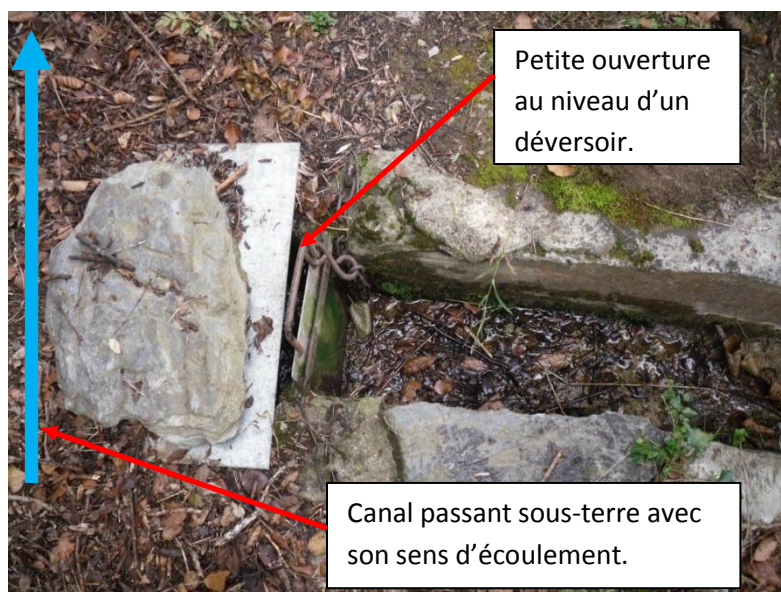
**Figure 54 : Déversoir offrant une mince possibilité de sortie à un desman.**

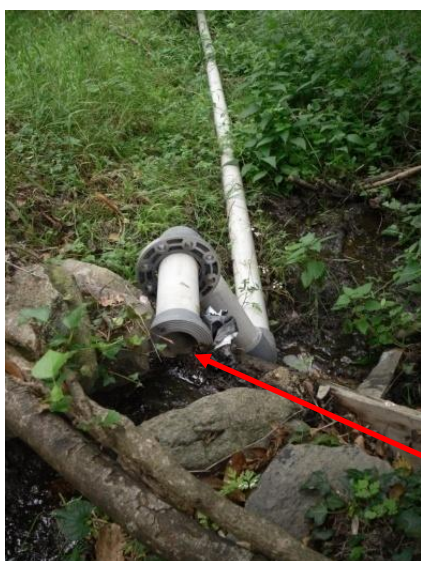
Figure 56 : Canalisation captant l'eau du canal.

Dans ce village, il n'existe que deux canaux très courts (inférieurs à 200 m). L'un d'entre eux (fig.55, n°206) est un canal artisanal utilisé pour des cultures. Il comporte un aménagement dangereux, une partie tubulée de 8 cm de diamètre sur une trentaine de mètres (fig.56). Même si ce canal n'apparaît pas dangereux au regard de l'indice calculé, il présente un danger pour le Desman des Pyrénées avec cette canalisation. Il conviendrait donc de protéger l'entrée de la canalisation par une petite grille.

Entrée de 8 cm  
de diamètre.

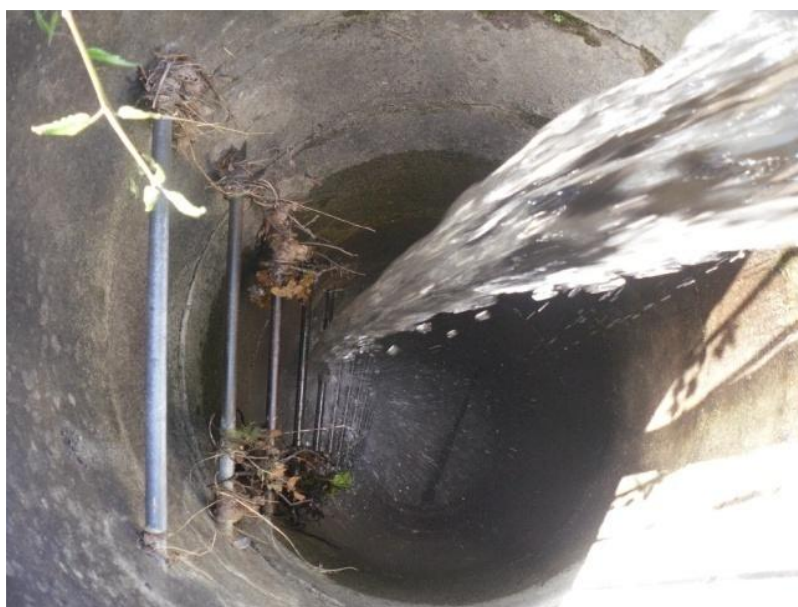
Figure 58 : Chute importante sur le canal 88.

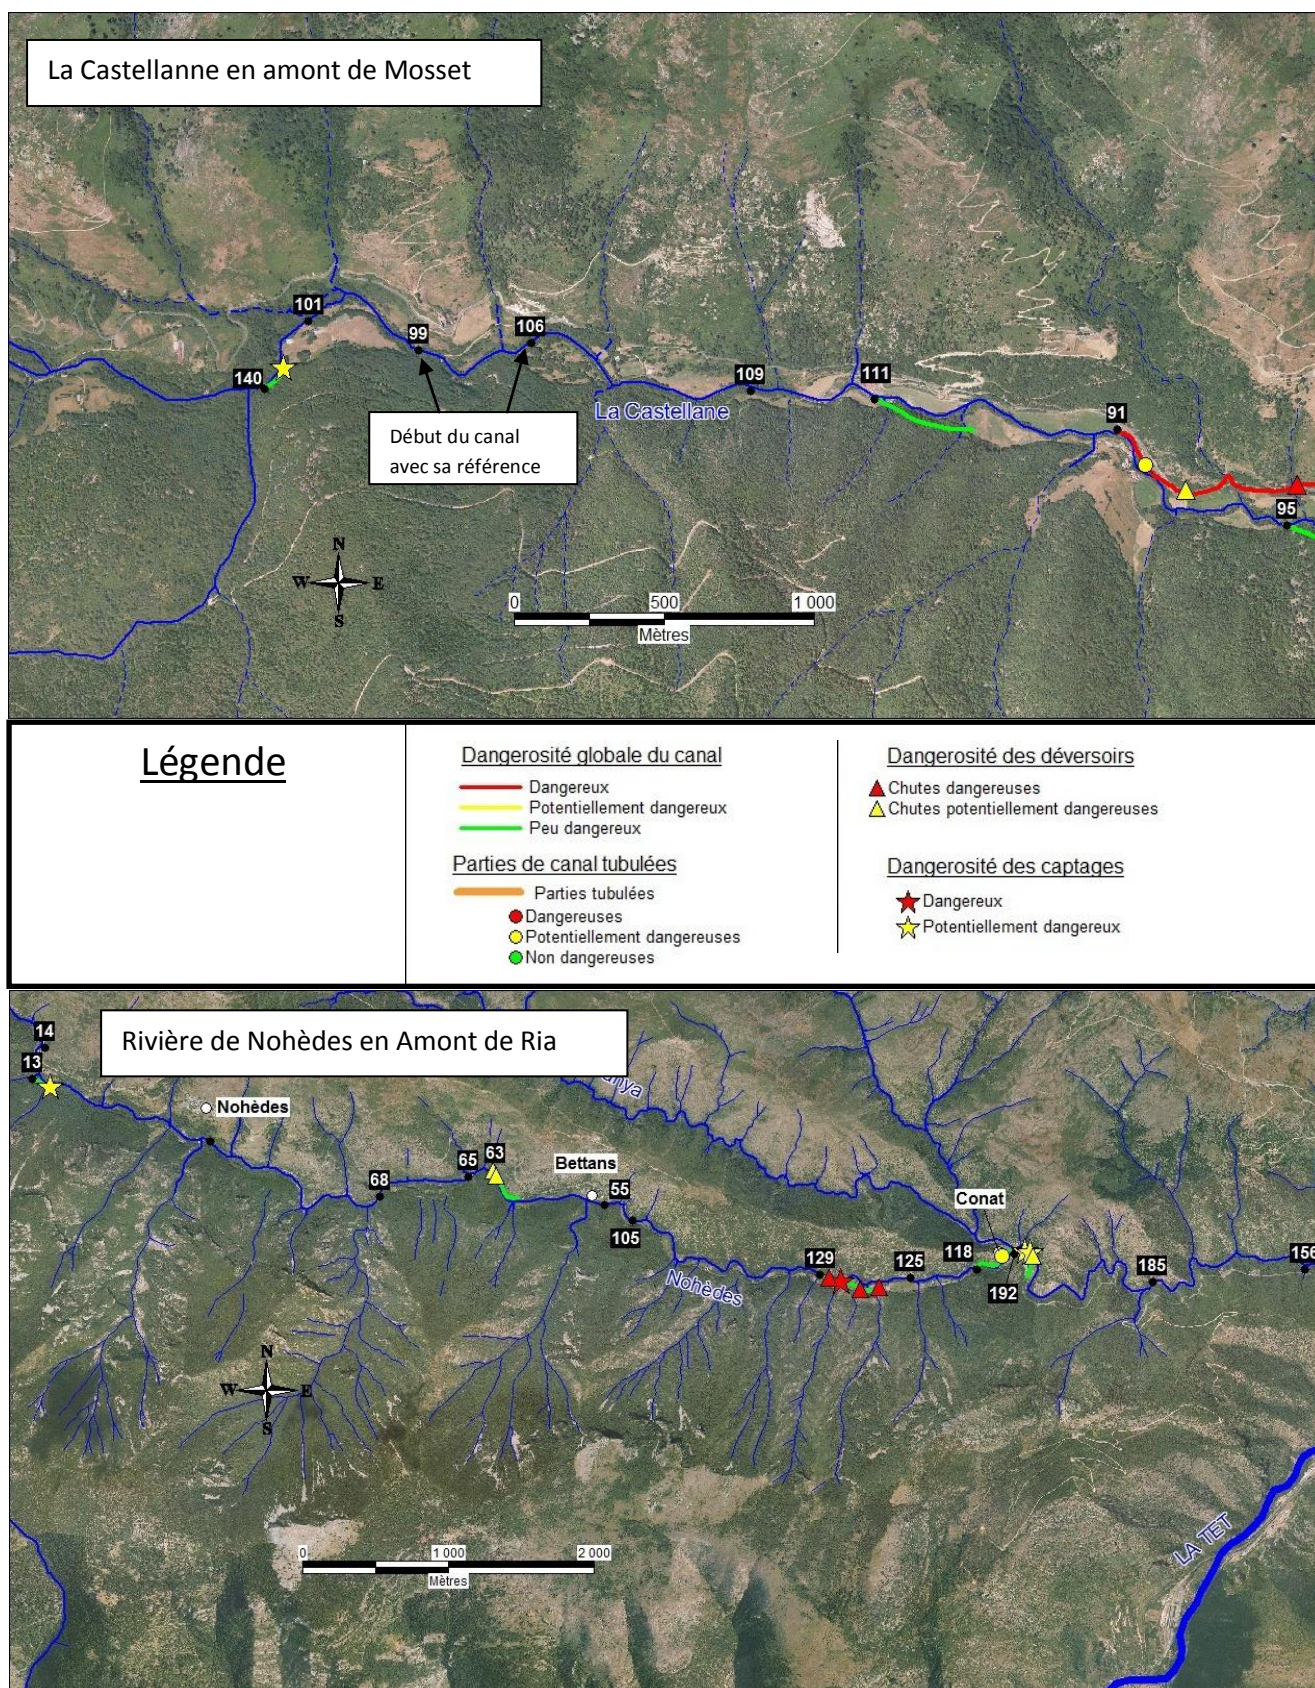
#### Annexe 4 : Cartographie des canaux des parties amonts de La Castellane et de Nohèdes.

Les autres canaux de Nohèdes sont relativement courts (inférieur à 500 m) et présentent quelques dangers ponctuels au niveau des captages et des chutes comme c'est le cas des canaux 129 et 192 (cf. annexe 4).
