Dossier d'Exécution

Etudes d'incidences environnementale et NATURA 2000

Travaux d'optimisation de la gestion sédimentaire Et de la production hydroélectrique du barrage de Rioumajou

« Repenser RIOUMAJOU »

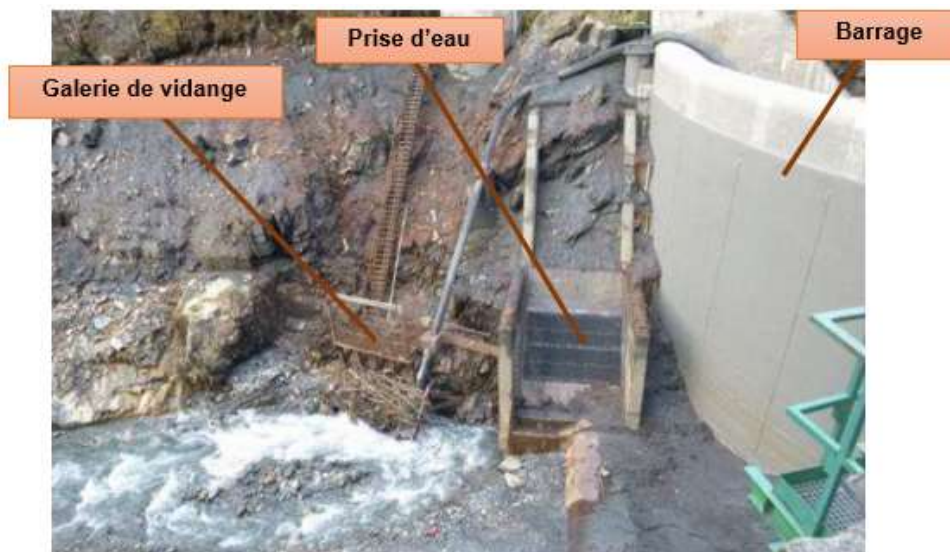
Figure 5 : vue de la galerie de vidange et de la prise d'eau

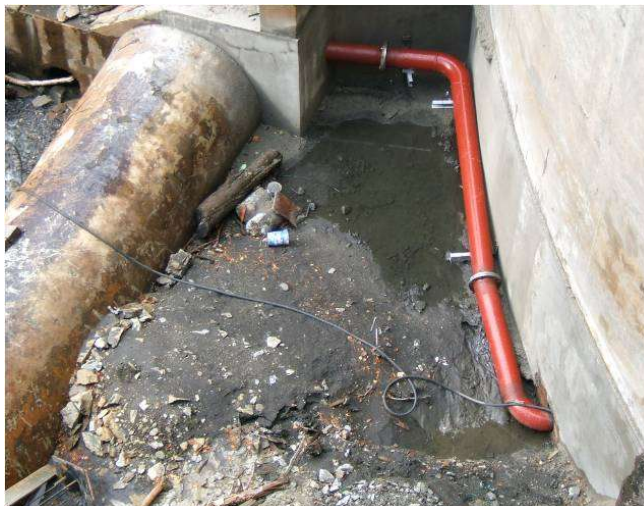
Le débit réservé au niveau de Rioumajou est restitué depuis un piquage sur la galerie de la PE. Sa valeur est de 202 l/s.

Figure 6 : localisation du piquage du débit réservé sur la galerie prise d'eau

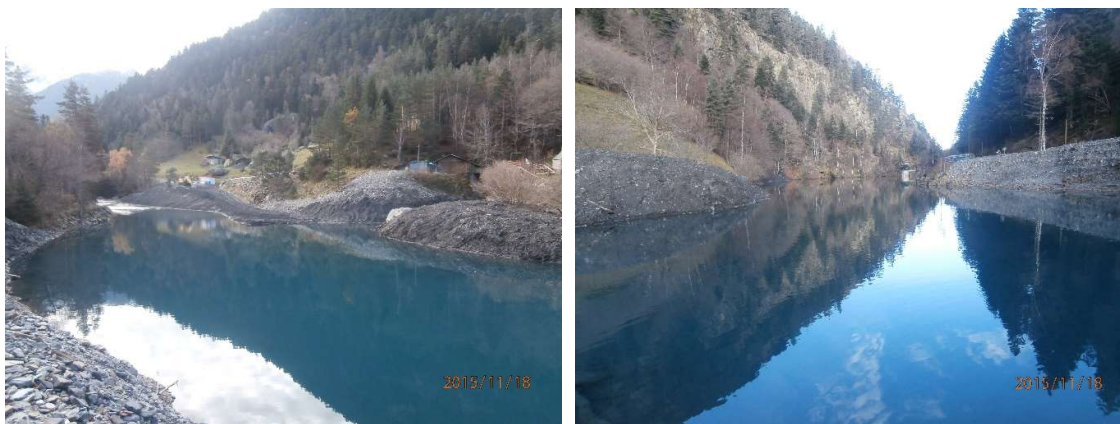
Figure 7 : Vue de la retenue vers l'amont (à gauche) et vers l'aval (à droite)

Cette retenue capte les écoulements d'un bassin versant de 53 km², d'altitude moyenne 2200 m. Elle constitue le réservoir principal de la centrale de Maison Blanche. Les caractéristiques de la retenue sont les suivantes :

RETENUE	
Bassin versant	53.1 km ²
Module inter annuel	2,02 m ³ /s
Capacité totale initiale à RN	57 400 m ³
Cote de retenue normale	1 326 m NGF
Cote Minimale d'Exploitation	1 316 m NGF
Longueur	250 m environ
Surface	1,2 ha

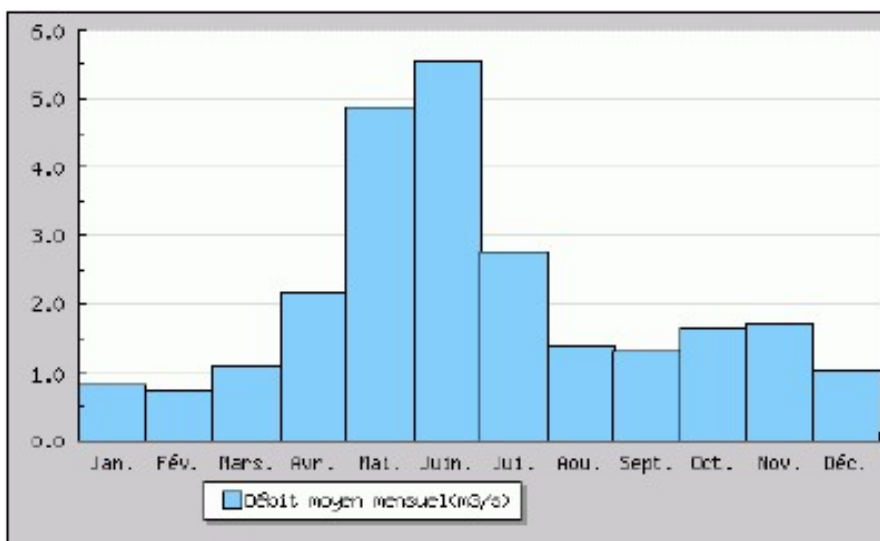
Janv.	Fév.	mars	avril	Mai	Jun	Juillet	Aout	Sept	Oct.	Nov.	Déc.
Débit moyen mensuel (m ³ /s)	0,833	0,722	1,10	2,16	4,88	5,54	2,77	1,37	1,31	1,68	1,73	1,05

Figure 16 : Débits moyens mensuels (m³/s) du Rioumajou à Tramezaignes (1948-2011)

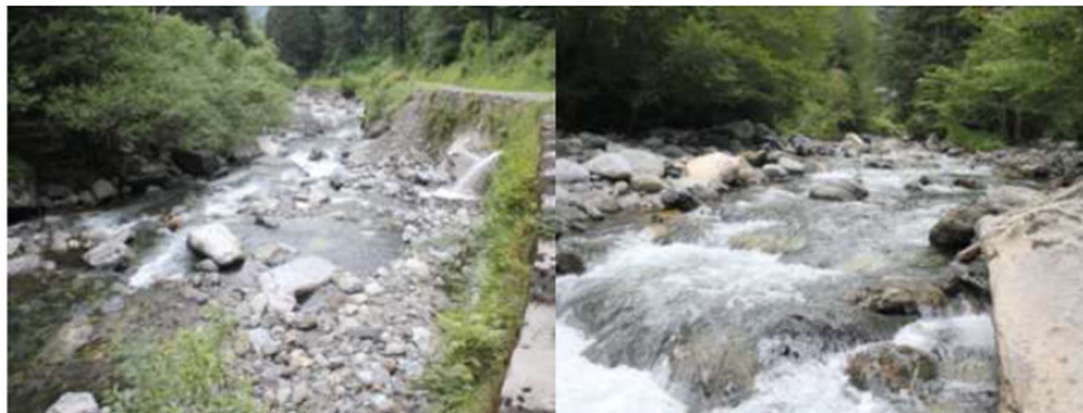
Figure 17 : Rioumajou en aval du barrage (source : Biotope)

La nature torrentielle du Rioumajou explique la dominance d'une granulométrie très grossière avec une majorité de blocs et des écoulements dominés par des rapides et radiers. Le lit mineur est encaissé et la pente importante. La granulométrie est très grossière. Les frayères salmonicoles potentielles sont rares et réduites en surface (environ 1m² en moyenne).

Elles apparaissent dès lors que la pente s'affaiblit et que de la granulométrie plus fine de type « gravier/caillou » se dépose (diamètre de 1 à 5 cm). Ces zones existent mais restent très localisées. L'instabilité des graviers en période d'incubation pour ces milieux de type torrentiels représente un facteur risque important pour le recrutement.

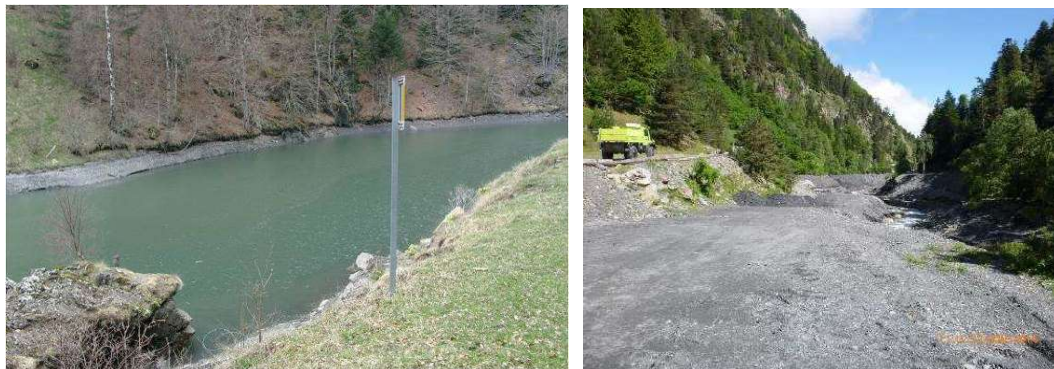
Figure 18 : Retenue de Rioumajou en exploitation normale et en phase de vidange

La retenue du Rioumajou s'étend sur 1,2 ha et a un volume total à RN de 57 400 m³. Elle se situe sur un bassin versant très boisé et abrupt. Les berges sont très minérales sans présence de roselière. Des bois morts sont ponctuellement présents en berges.

A gauche – retenue en exploitation normale / à droite – Queue de retenue lors de la vidange de 2016

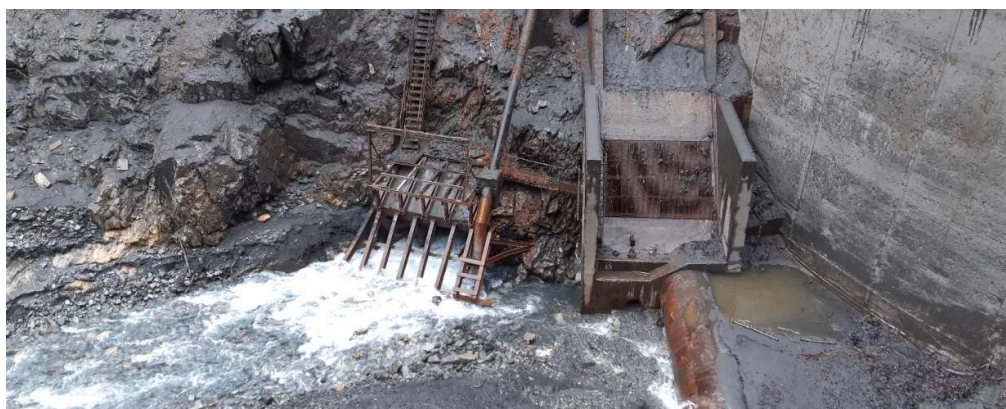
Figure 20 : illustration du pied de barrage lors de la vidange de 2016

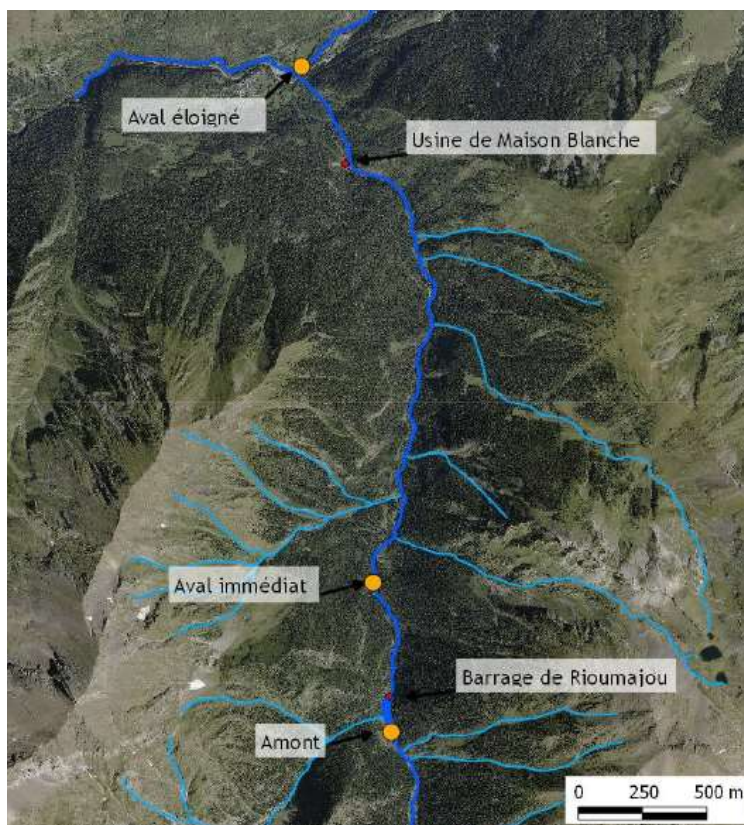
Figure 25 : Localisation des points de suivi

Concernant les MES, les valeurs mesurées ont dépassé ponctuellement le seuil réglementaire de 3 g/L sur la station aval immédiat du barrage. Ces quelques pics s'expliquent par le travail des pelles à proximité du lit du Rioumajou (création de piste, évacuation des matériaux, maintenance de la vanne de fond). Des opérations qui pourraient être similaires lors des travaux 2021.

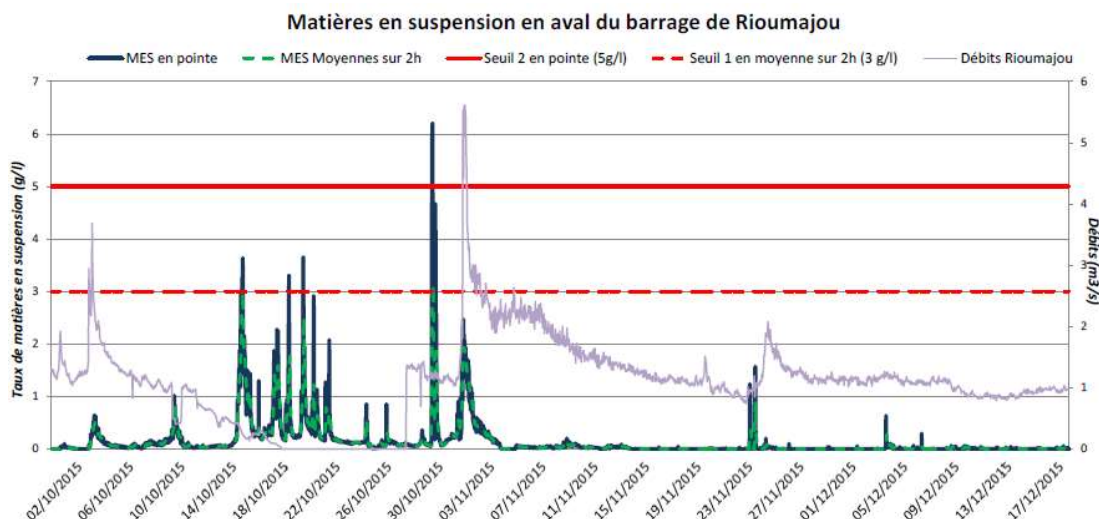
Ce pic, très ponctuel, a probablement été causé par la remise en suspension des sédiments par les engins de chantier présents dans la retenue au droit de l'entrée de la vanne de fond. Quelques autres pics plus ou moins marqués de matières en suspension, ont également été observés, coïncidant avec des variations de débits conséquentes enregistrées sur le Rioumajou, mais toujours inférieurs aux seuils réglementaires.

Figure 26 : Suivi des MES lors de la vidange de 2015

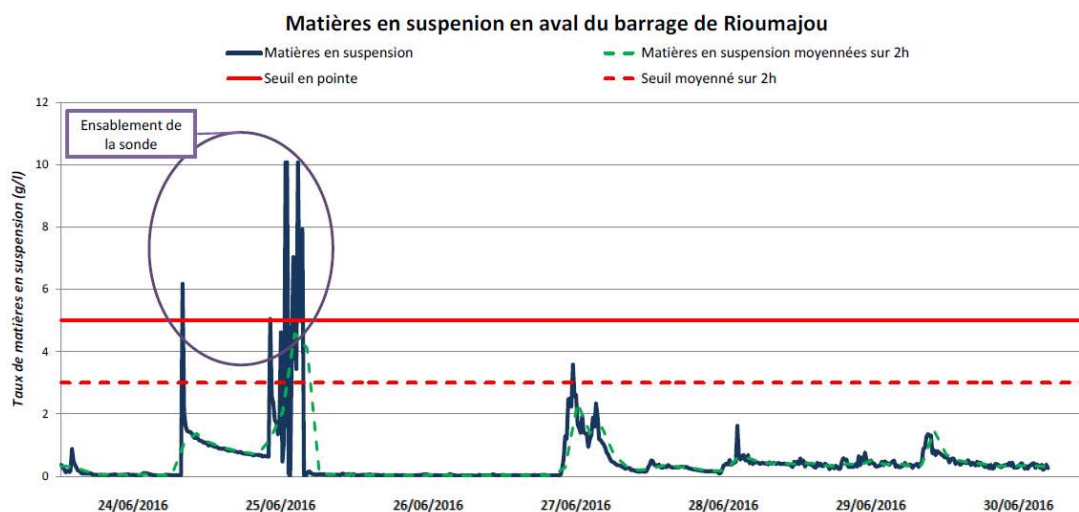
Lors de la vidange de 2016, le suivi de la qualité des eaux a été effectué avec la même station que celle de 2015, à 1,6 km à l'aval de l'ouvrage. Les opérations de 2016 ont été marquées par un incident, avec un relargage de matière en suspension dans la Neste de Rioumajou.

Figure 27 : Suivi des MES lors de l'incident de 2016

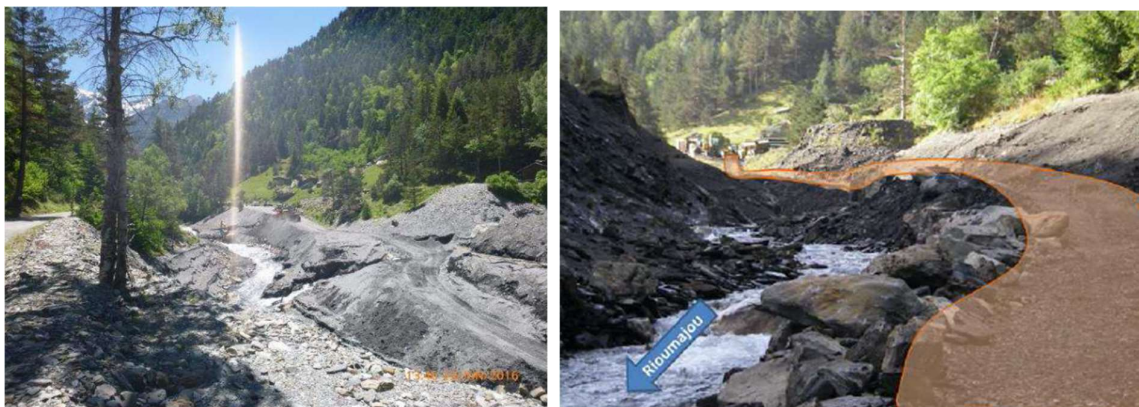
L'ancienne piste devra être réhabilitée afin d'être à nouveau utilisée. Un apport de matériaux graveleux (type 20/80) sera nécessaire, tout comme un retalutage des berges, en fonction de l'état de la piste après la vidange de la retenue. A la fin du chantier, les enrochements constituant l'assise de la piste seront laissés en place. Les matériaux d'apports seront évacués dans des filières agréées.

Figure 36 : réhabilitation de la piste d'accès existante en rive gauche

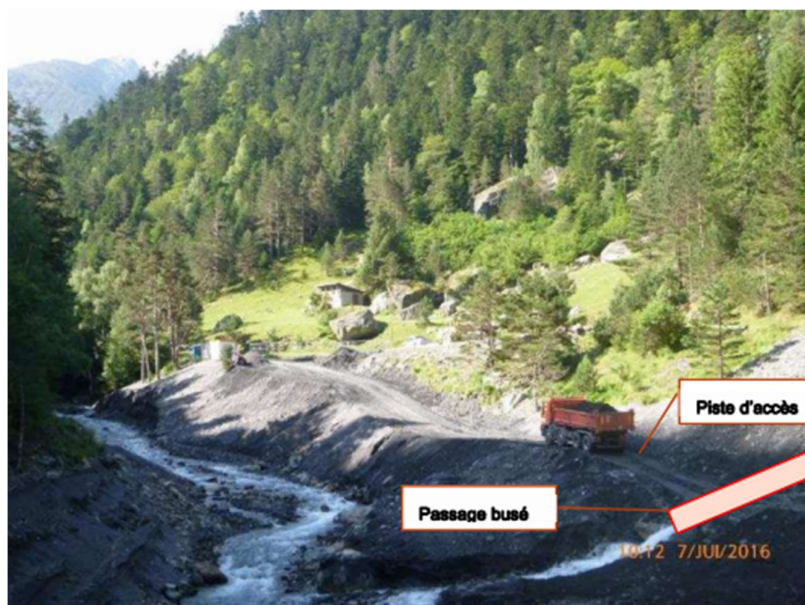
Figure 37 : insertion du passage busé au niveau du Barricave

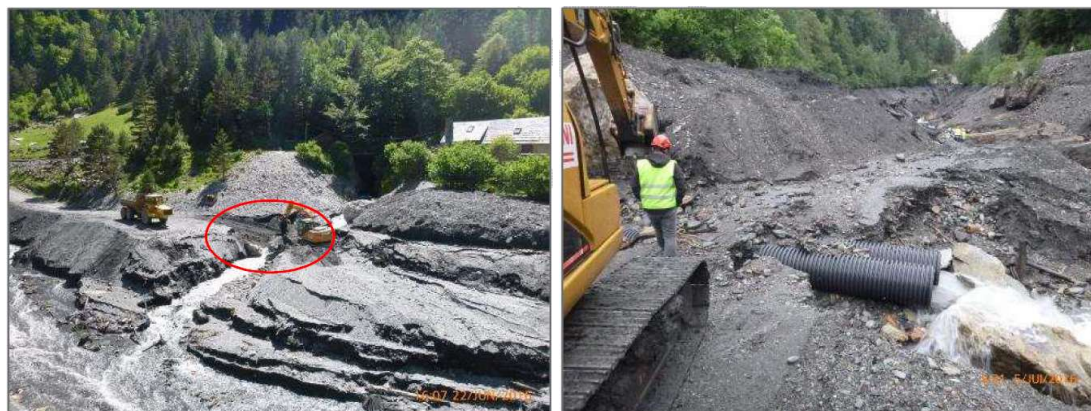
En 2016, la mise en place avait été rapide du fait de la légèreté du matériau (ECOPAL de diamètre 600 mm), et a tenu pendant toute la durée des opérations.

Figure 38 : Mise en place du passage busé sur le Barricave en 2016

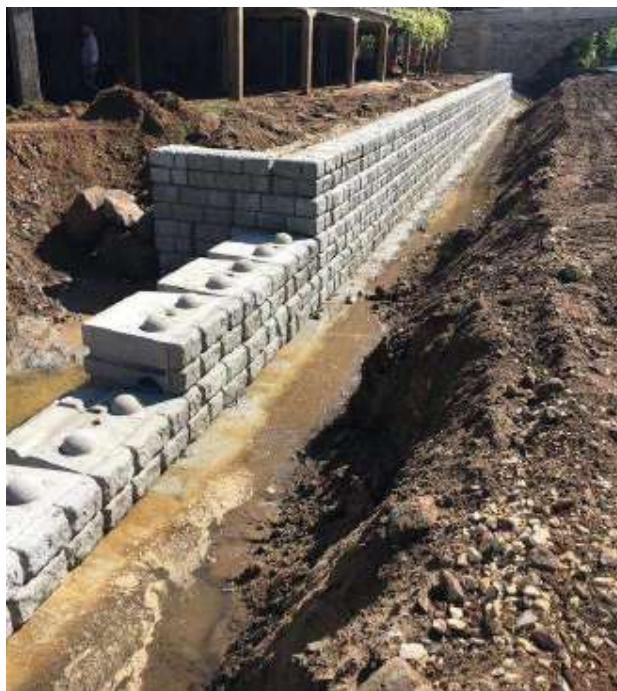
Figure 43 : Exemple d'utilisation des blocs béton pour un mur de soutènement

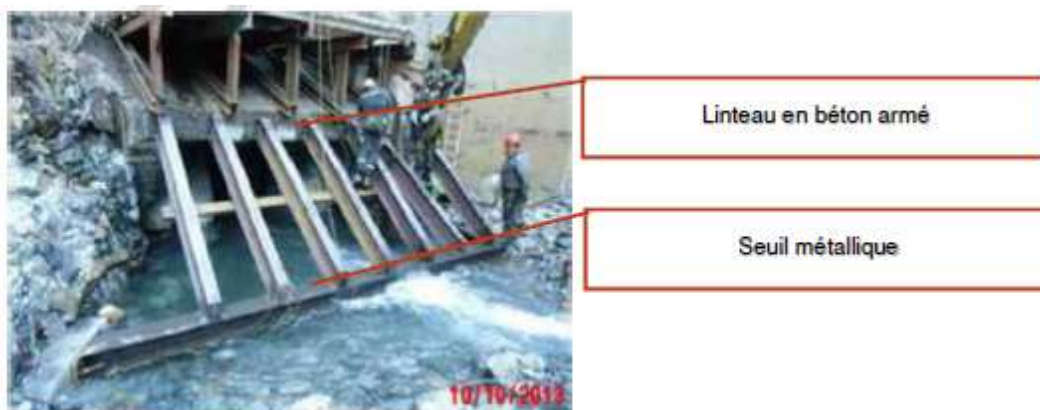
Figure 44 : dépose du plan de grille existant et du seuil métallique

- Mise en place du nouveau plan de grille (Cf. Figure 46 en page suivante) : ce dernier sera un mix entre la conception du plan de grille des années 1960 et celui de 2008, afin d'optimiser le flux liquide et solide. La disposition des grilles sera identique à la conception du plan de 2008, mais l'espacement des barreaux sera identique à celui des années 1960.

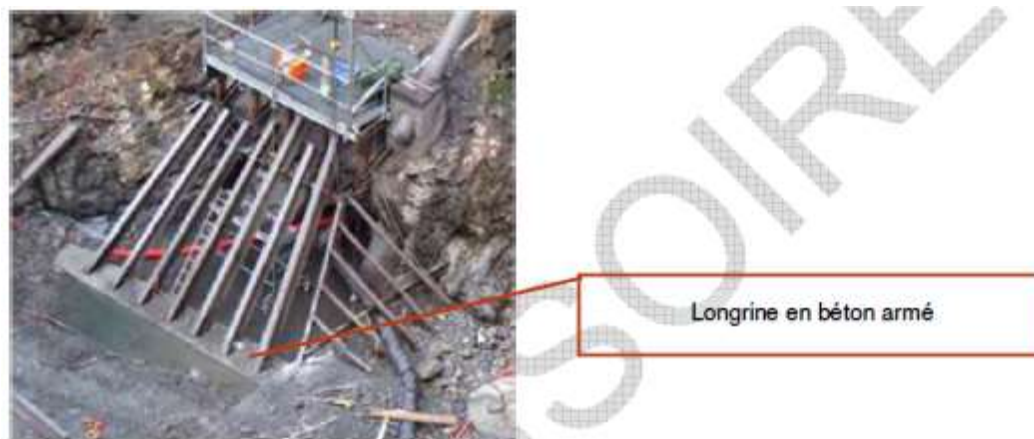
Figure 45 : longrine béton à réhabiliter

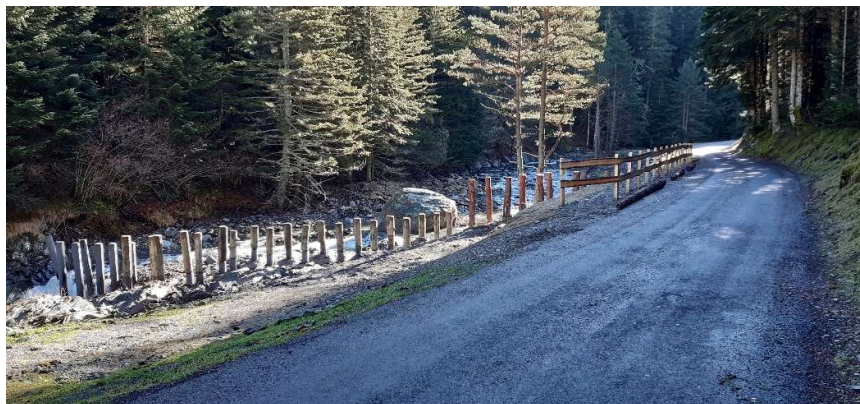
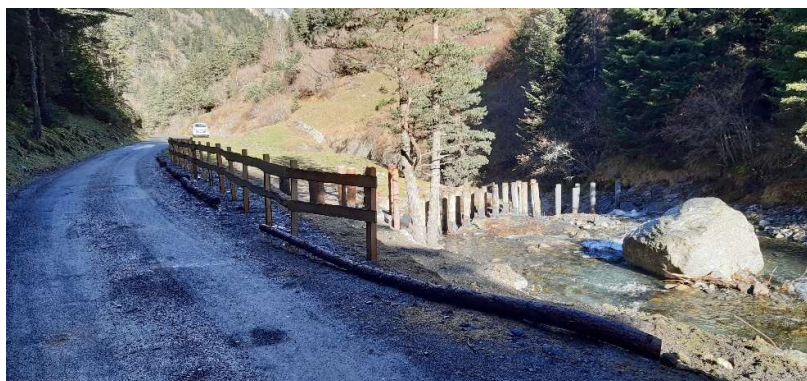
Sa conception sera identique au piège à bois présent sur la Neste de Rioumajou, à l'amont de la retenue (Cf. photo ci-dessous). Son implantation se fera dans la retenue, à l'aval de la confluence avec le Barricave. L'évacuation du bois pourra se faire depuis la route en contrehaut, lors des phases de vidanges ou de transit sédimentaire.

Figure 48 : piège à bois existant en amont de la retenue

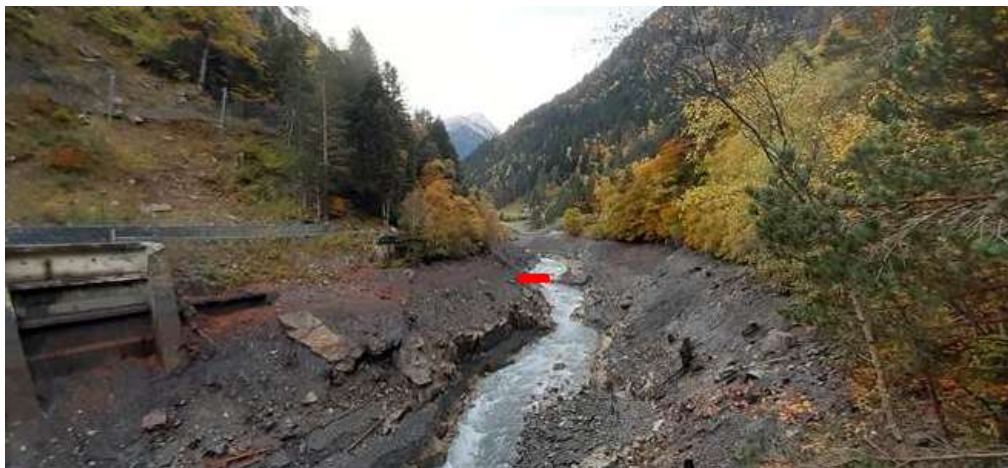
Figure 49 : implantation du piège à bois dans la retenue

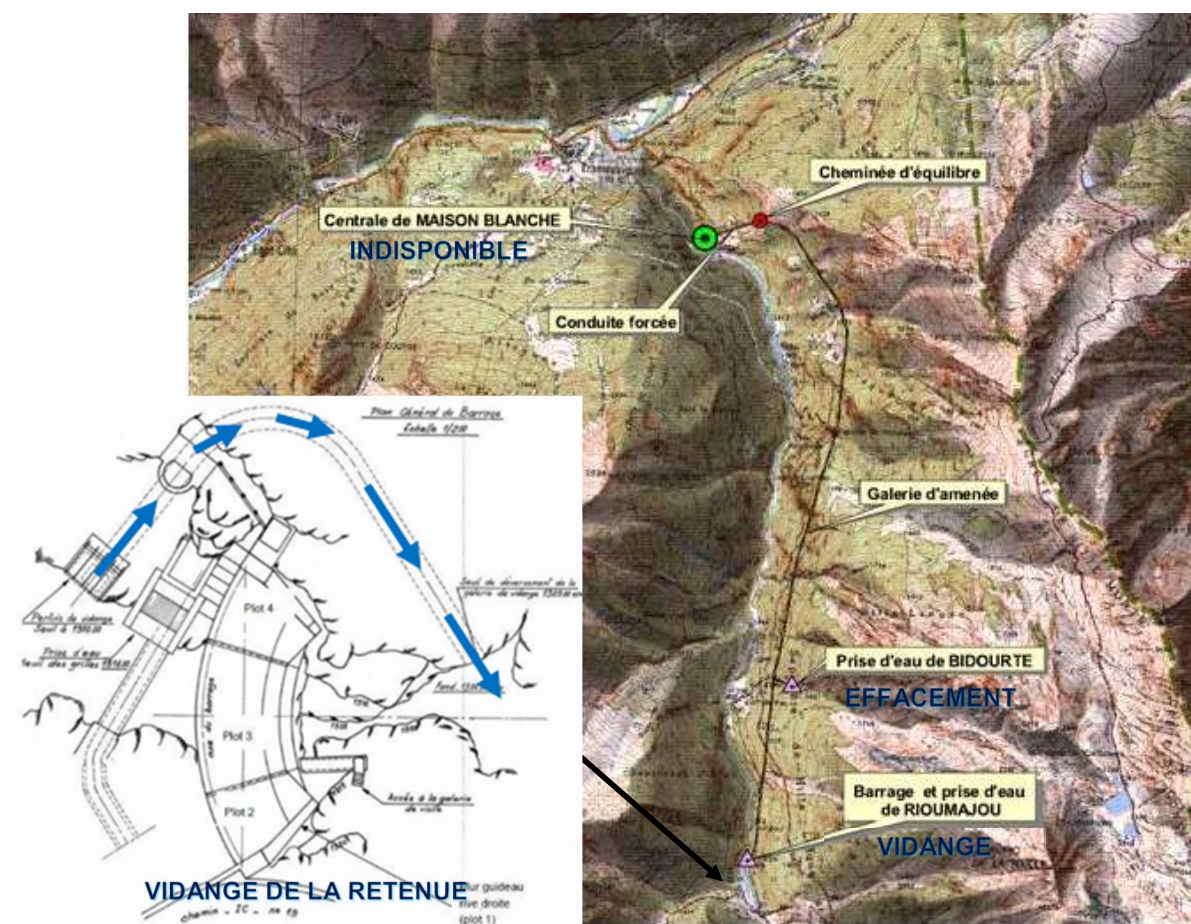
- **Cas N°1** : si les conditions hydrologiques le permettent, une ouverture de la vanne de fond sera réalisée conformément à la nouvelle CEC (Cf. chapitre 3.2.3 page 16) permettant d'assurer le transit du flux sédimentaire. En cas d'utilisation de la CEC, le barrage pourra alors assurer un transit sédimentaire en crue en application de cette CEC, dans le but de ne pas réitérer une opération d'ouverture de la vanne de fond quelques jours plus tard. Cette procédure ne sera mise en place seulement si la crue intervient dans un délai maximum de 15 jours avant le démarrage des travaux, afin de ne pas laisser la retenue vidangée trop longtemps.

Dans les deux cas, une fois la retenue vidée, l'usine sera indisponible pendant les travaux. La prise d'eau du Bidourté sera également effacée.

Figure 50 : gestion des ouvrages et mise en indisponibilité
