## DOSSIER D'EXECUTION

### AMENAGEMENT DE MIGOËLOU

### Travaux sur le parement amont du barrage et travaux annexes – réalisation : 2018

**Résumé** : Ce dossier d'exécution (article R.521-41 du cde de l'énergie) est relatif aux travaux prévus sur le barrage de Migoëlou et sur des ouvrages annexes au barrage. Il est notamment prévu la mise en place d'une membrane d'étanchéité sur les voûtes 1 à 3 du barrage et la réfection des défauts de la membrane des voûtes 4 à 9. La reprise des défauts du parement amont et du couronnement de la voûte annexe, la rehausse du col de fermeture en Rive gauche du barrage et la réparation de fuites sur la conduite de Gassiédoat sont également prévus. Enfin, des travaux de maintenance de la prise d'eau de la Lie (aménagement de Tucoy) sont également rattachés à cette opération.

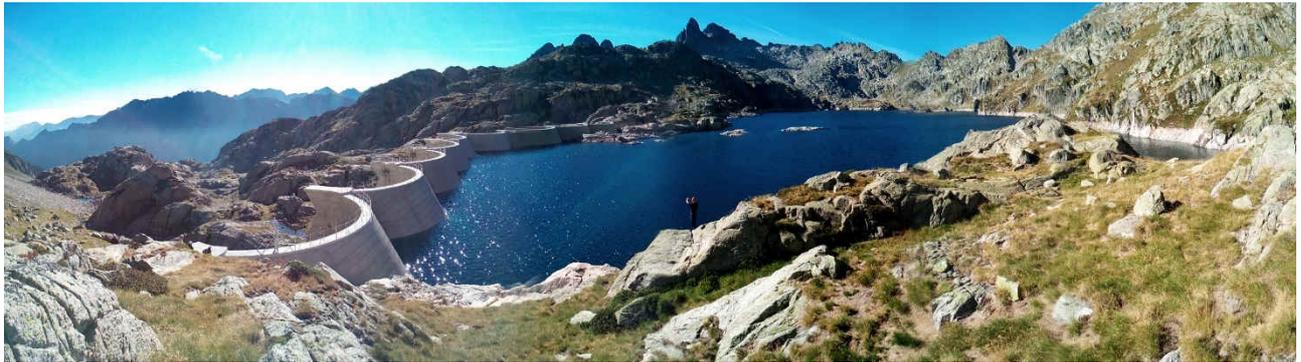
**Figure 3 : photo de la retenue et du barrage de Migoëlou (sept. 2016)**

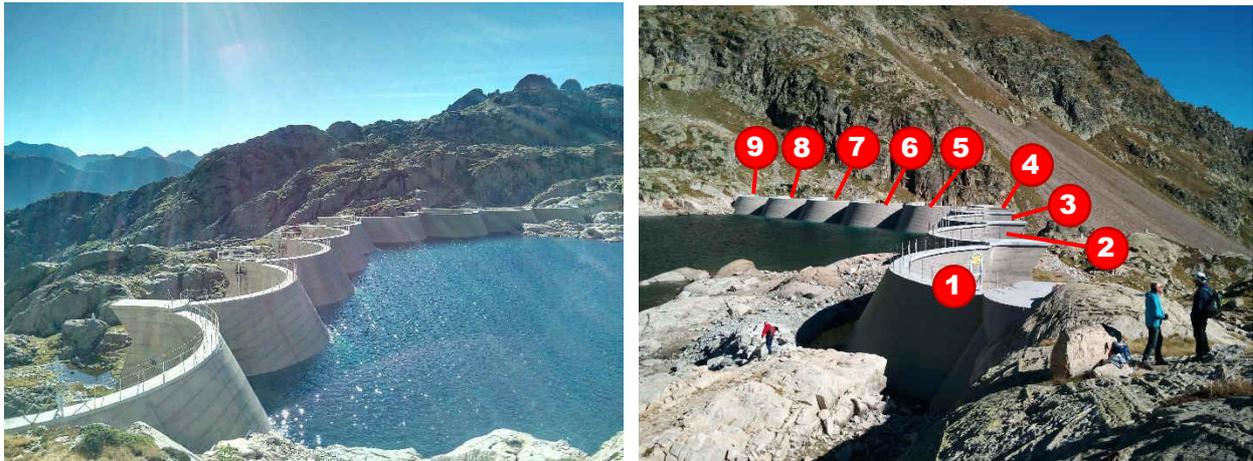
**Figure 5 : photo des voûtes du barrage de Migoëlou (sept. 2016)**

*A gauche : voûte depuis la rive gauche – à droite : voûte depuis la rive droite*

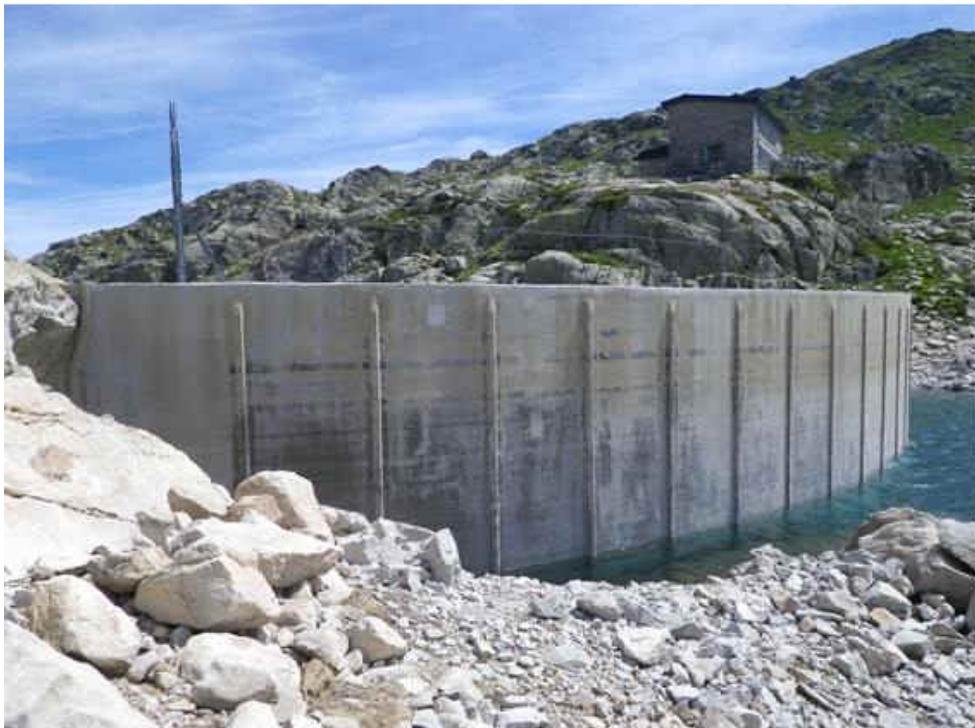
Le parement amont et le couronnement de la voûte sont entièrement recouverts d'un système d'étanchéité composé d'une géomembrane « Carpi » mise en place en 1989.

**Figure 6 : photo de la voûte annexe du barrage (sept. 2016)**

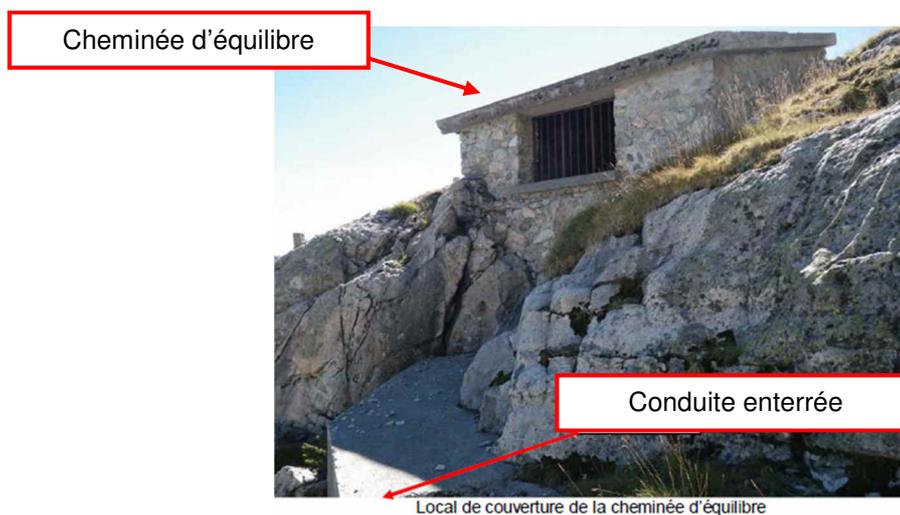
La retenue secondaire de Gassiédoat est pompée pour être stockée dans la retenue de Migoëlou. L'eau transite dans une conduite de refoulement qui est enterrée à flanc de montagne entre la retenue de Gassiédoat et la cheminée d'équilibre de la galerie de Migoëlou dans laquelle elle vient se déverser.

Figure 8 : conduite de refoulement et cheminée d'équilibre de Gassiédoat

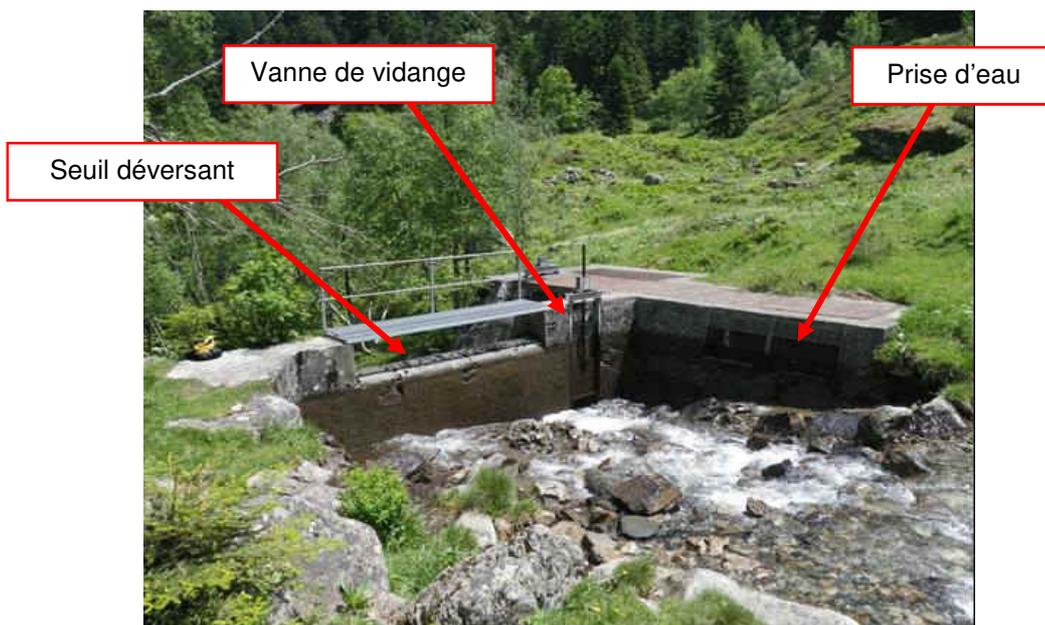
- un petit barrage d'environ 7 m de longueur et 2,50 m de hauteur équipé d'un seuil déversant de 3,85 m de longueur et d'une vanne de vidange de 70 x 70 cm ;
- une chambre de mise en charge avec un déversoir latéral de prise, un déversoir latéral de sécurité et une vanne de dessablage ;
- une conduite d'amenée en Ø 400 mm ;
- un débit réservé sur la vanne de dessablage de 36 l/s.

**Figure 11 : Prise d'eau de La Lie**

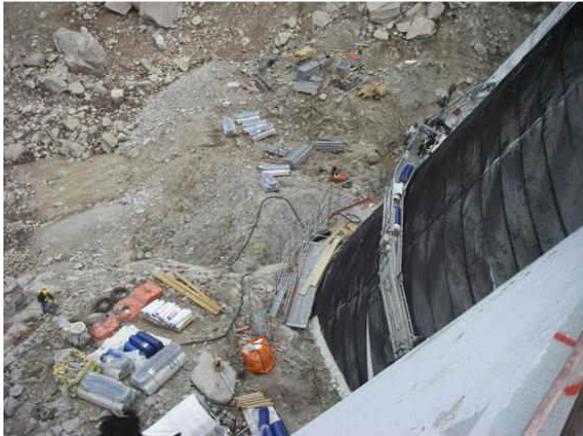
**Figure 12 : Matériel au pied amont des voûtes**

Les figures en page suivantes illustrent ces travaux (Source des photos : travaux de pose d'une membrane d'étanchéité sur les voûtes N°4 à 9 réalisés en 2008).

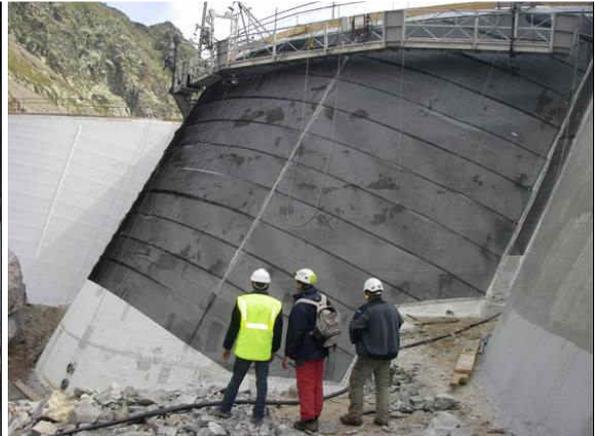
**Figure 13 : Mise en place de la géogrille**

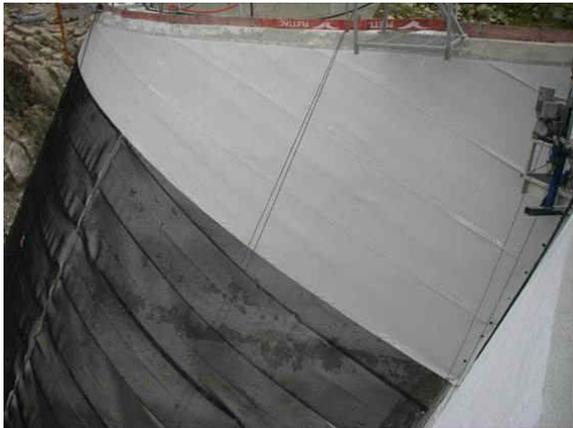
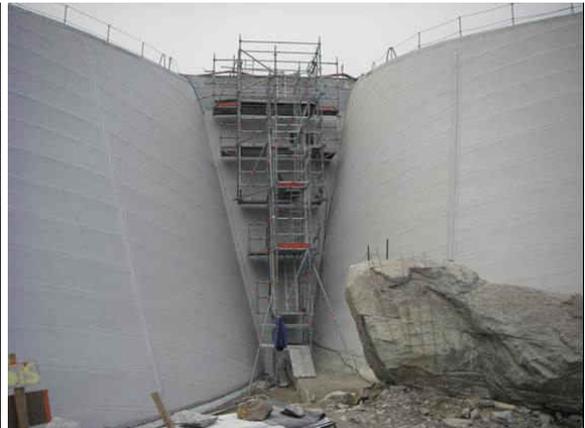
**Figure 14 : Mise en place de la géomembrane - Figure 15 : Echafaudage sur le parement amont**

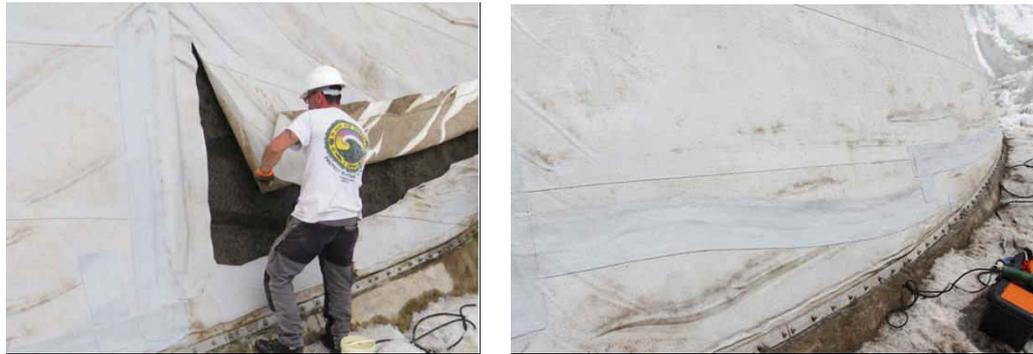
Figure 16 : exemple de découpe et de reprise de la membrane

Après une inspection générale du parement amont et du couronnement par un opérateur sur corde, les éventuels défauts détectés sur la géomembrane sont réparés. Les travaux ne demandent que du petit matériel. Il sera entreposé au pied amont de la voûte dénoyée. Les travaux comprennent :

- Le nettoyage de la zone du défaut (rustine décollée, percement, déchirure, ...)
- La mise en place par thermo soudage d'une rustine de géomembrane ;
- Le repli du matériel et du personnel.

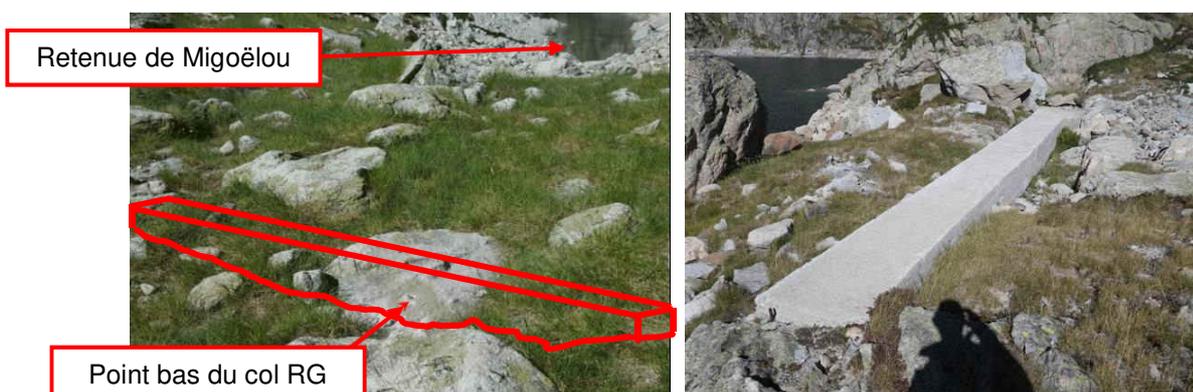
- L'héliportage du matériel ;
- Le terrassement des terrains meubles jusqu'au rocher sain manuellement ou à la mini pelle (selon la longueur du mur). La terre végétale décapée sera réservée puis replacée autour du muret béton ;
- Le forage et le scellement d'ancrages dans le rocher ;
- La réalisation du muret béton ;
- L'évacuation par hélicoptère du matériel.

Figure 17 : réalisation d'un muret (à gauche) sur le modèle de murets existants (à droite)

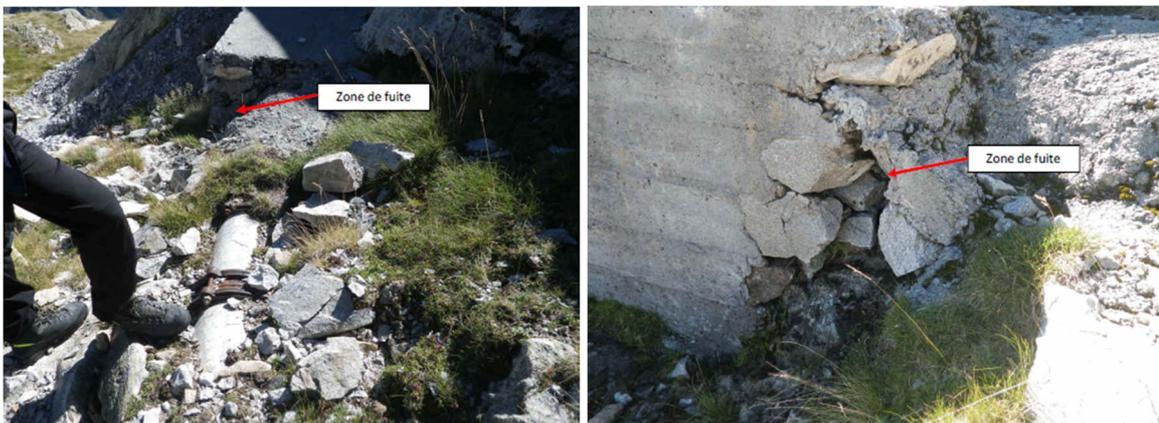
Afin de réparer la fuite sur la conduite de refoulement, il est nécessaire de démolir le massif en béton englobant la conduite. Les travaux comprennent :

- L'héliportage du matériel ;
- La démolition du massif béton à la mini pelle équipée d'un BRH ;
- La découpe de la conduite existante et la mise en place d'une nouvelle conduite ;
- Le bétonnage d'un nouveau massif ;
- L'évacuation par héliportage du matériel et des gravats.

Figure 18 : illustration des zones de fuites à réparer

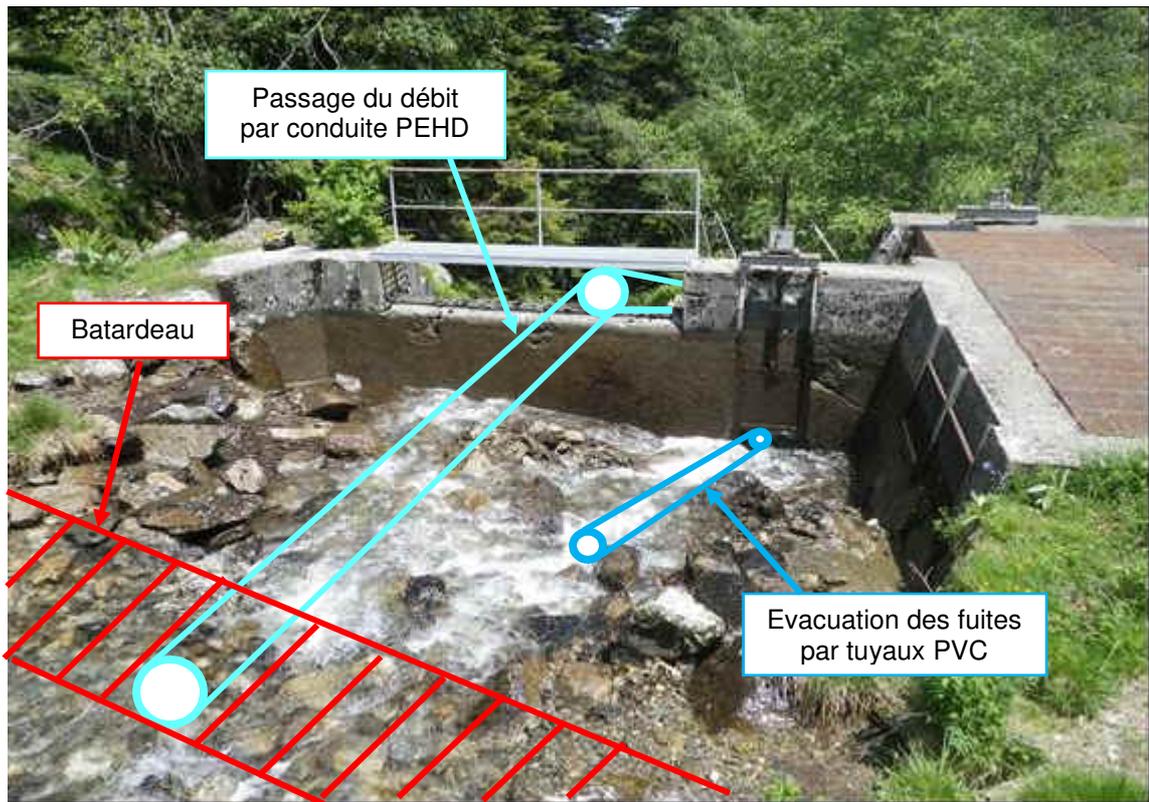
Une ou plusieurs conduites PEHD seront ensuite mises en place pour capter le ruisseau et le rejeter juste à l'aval de la prise. Les fuites du batardeau seront captées au pied aval du batardeau et évacuées gravitairement par des tuyaux PVC par le pertuis de la vanne de vidange.

**Figure 19 : Evacuation du débit entrant et des fuites du batardeau à l'aval**

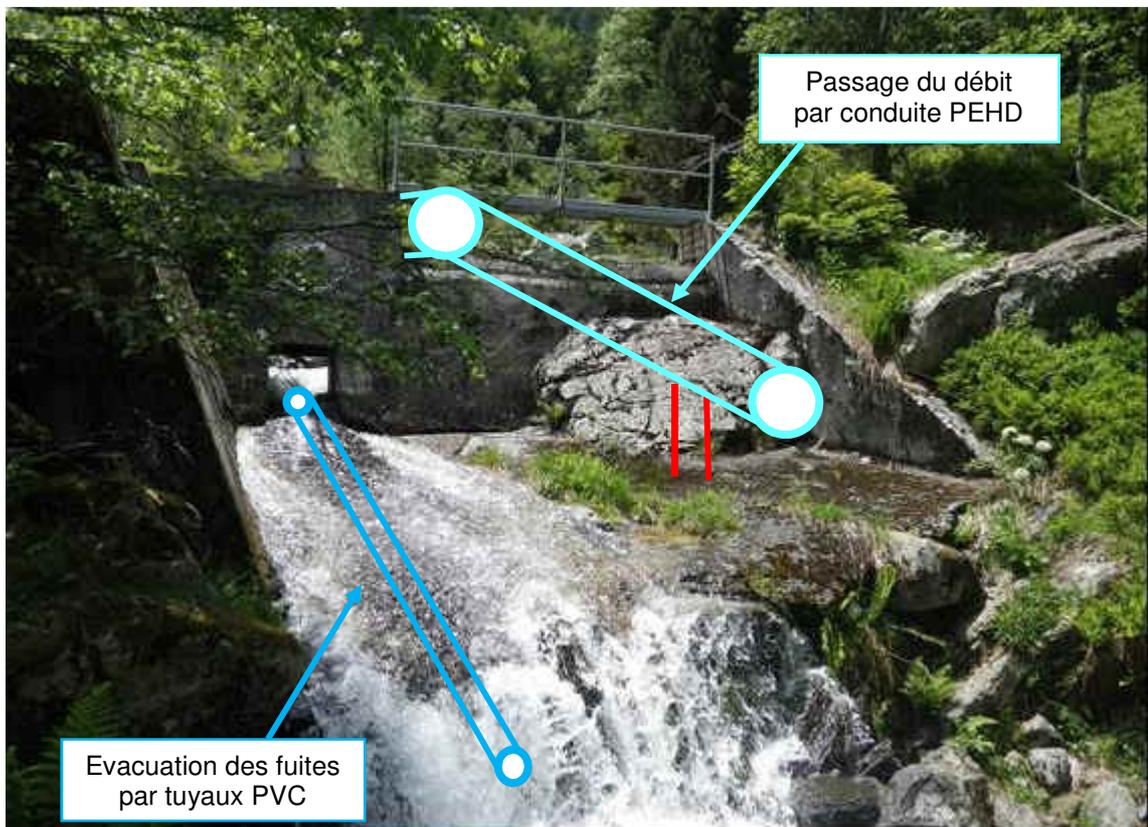
**Figure 20 : Evacuation du débit entrant et des fuites du batardeau à l'aval**

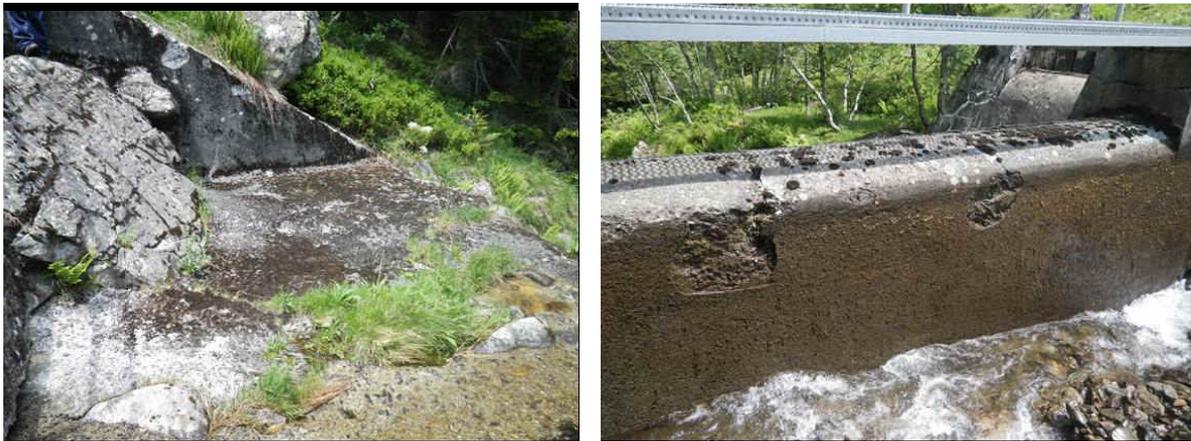
La prise d'eau de La Lie présente des dégradations assez générales de ses bétons générées au fil des années par les cycles gel / dégel et les déversements lors de la fonte et des crues. La prise crée une toute petite retenue d'environ 10 m de long, 7 m de large et 2,5 m au point le plus profond (au droit de la vanne de vidange).

- L'installation d'accès sécurisés et d'échafaudages au droit des zones à traiter ;
- Le repiquage des zones dégradées jusqu'au support sain ;
- L'hydrodécapage à haute pression et le soufflage à l'air comprimé du support ;
- La récupération, le chargement et l'évacuation des gravats ;
- La mise en place d'ancrages et de ferrailage ;
- La reconstitution des zones démolies en béton ou mortier ;

**Figure 21 : Radier aval (à gauche) et mur de la prise d'eau (à droite) à réparer**

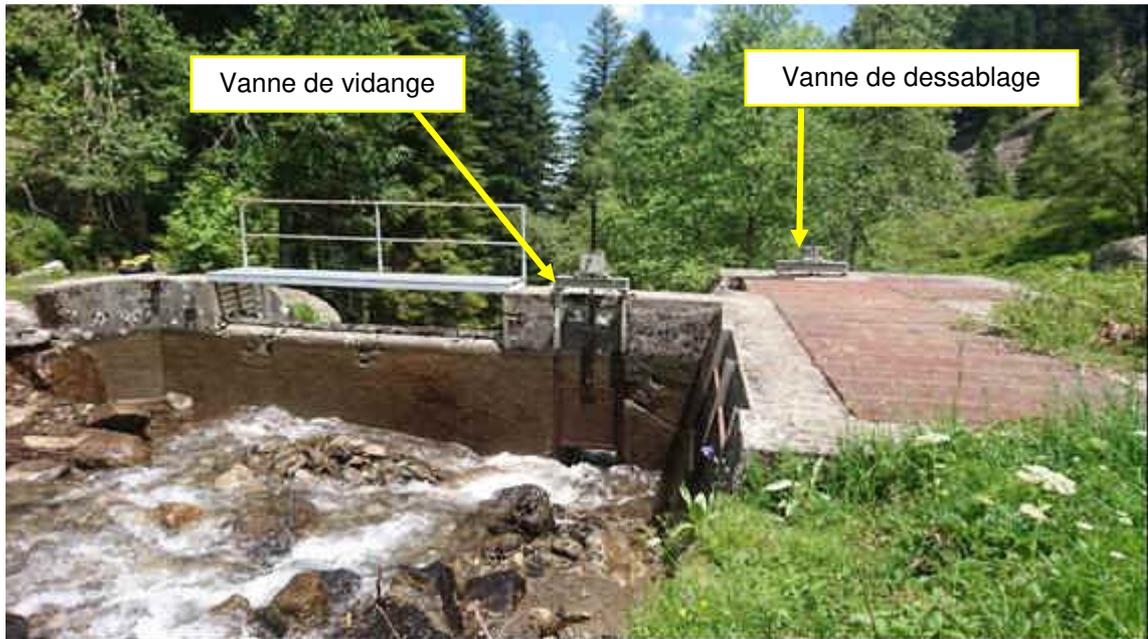
La vanne de vidange présente des défauts d'étanchéité. Le revêtement extérieur des vannes et conduites de vidange de fond contiennent de l'amiante. Les travaux de réfection du revêtement se dérouleront en sous-section IV. Etant donnée la faible surface à traiter (5 m<sup>2</sup>), un décapage chimique des supports sera réalisé. Les travaux comprennent :

Figure 22 : Implantation des vannes

- La mise en place de protection au sol (bâche + géomembrane) pour la collecte des résidus de décapage chimique du revêtement (point suivant) ;
- Le décapage chimique du revêtement (application du décapant, murissement, grattage manuel, nettoyage manuel aux chiffons humides) autant de fois que nécessaire jusqu'au décapage complet des anciens revêtements. La récupération, le stockage et l'évacuation des déchets amiantés ;
- Le démontage des vannes pour révision des tabliers et pièces fixes ;
- Le remontage des vannes.

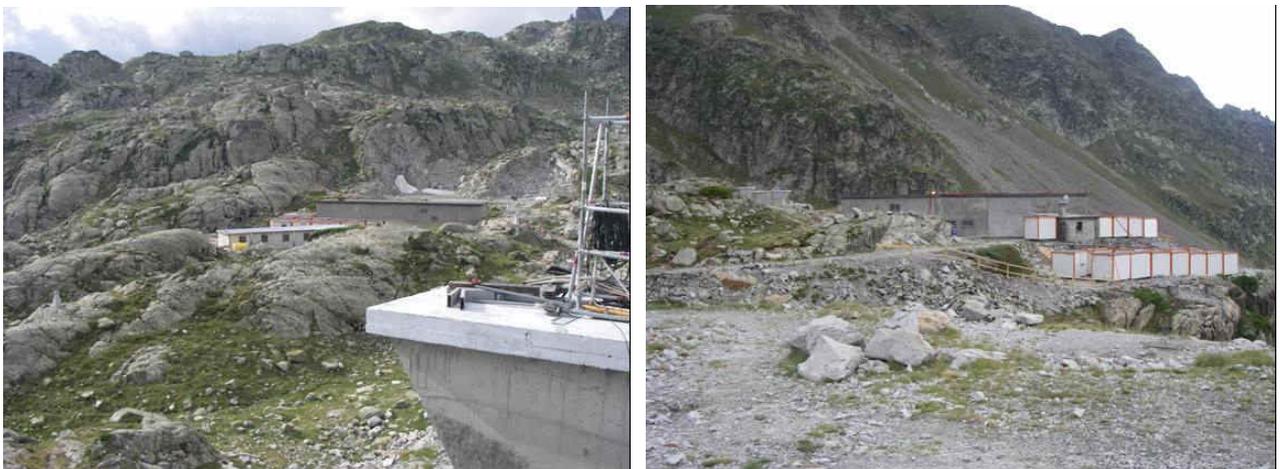
Figure 23 : Vue de la base vie de 2008 près de la gare de l'ancien téléphérique

Un base vie principale sera mise en place à proximité de la gare supérieure de l'ancien téléphérique EDF, à l'aval du barrage de Migoëlou. Cette implantation sera similaire à la base vie ayant servi aux travaux réalisés en 2008 (installation des premières membranes d'étanchéités) dont un exemple est illustré ci-dessous. Elle comprendra une vingtaine de chambres, un sanitaire (20 personnes), des bureaux et tous les équipements nécessaires à la vie du chantier (cuisine, salle de repos, infirmerie réserve alimentaire ...). Cette base vie permettra la présence permanente d'une vingtaine de personnes sur le site.

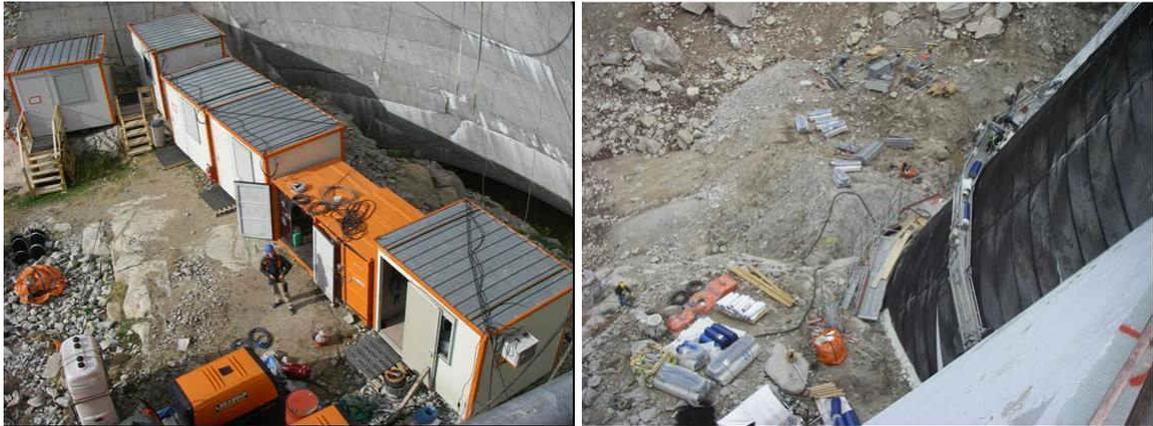
Figure 26 : zone de stockage au pied aval du barrage (à gauche) et au pied amont (à droite)

Pour les opérations portant sur les voûtes du barrage et la fermeture du col en rive gauche, le matériel et les matériaux utilisés seront stockés au pied aval du barrage, ou dans la retenue, au pied amont, lorsque celle-ci sera abaissée. Des zones de stockage sont également prévues aux abords de la base vie principale (ancienne gare supérieure du téléphérique). Ces zones seront identiques à celles ayant servi aux travaux de 2008 dont un exemple est illustré ci-dessous.

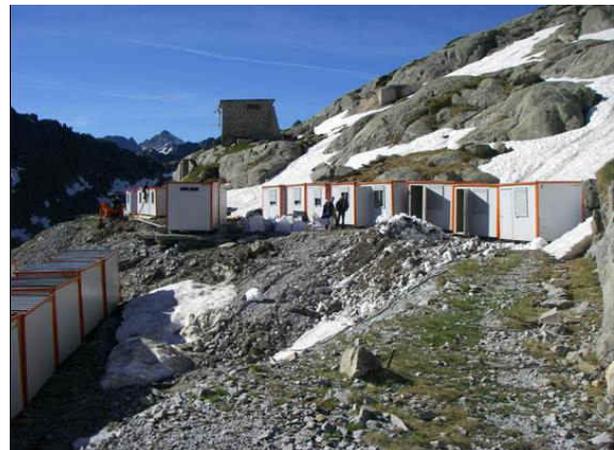
Figure 27 : Vue de la base vie de 2012  
près du local vanne de tête de la conduite forcée

Un bungalow réfectoire équipé d'un petit groupe électrogène et un WC sec seront mis sur la plateforme du local vanne de tête de la conduite forcée. Cette zone sera identique à celle ayant servi aux travaux de 2012 (travaux sur la CF) dont un exemple est illustré ci-dessous. Le matériel et les matériaux seront posés sur les ouvrages béton existants à côté de la cheminée d'équilibre.

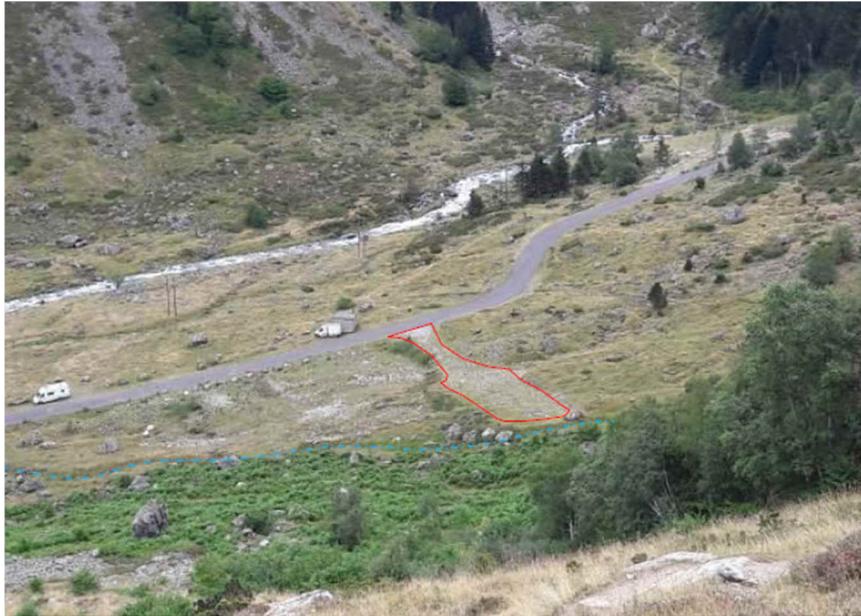
**Figure 30 : DZ aval du Pla d'Aste**

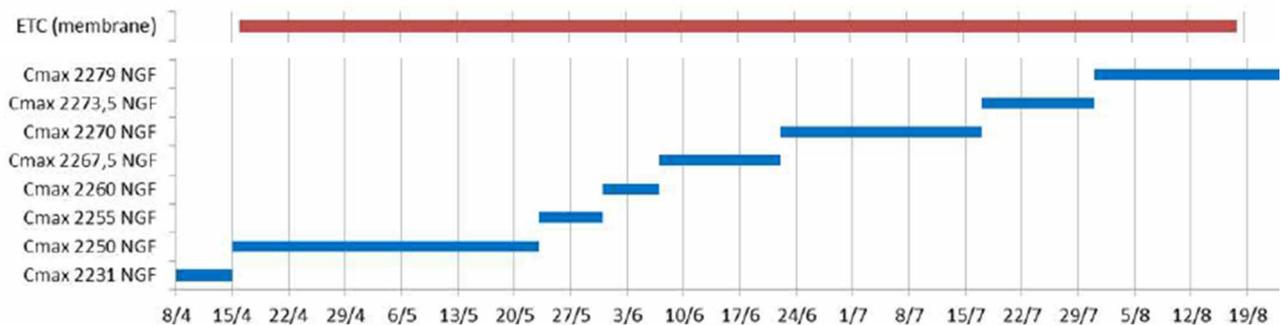
L'abaissement sera réalisé uniquement par turbinage à l'usine de Migoëlou. Une cote maximale d'abaissement de 2231 m NGF sera nécessaire dès le mois d'avril (examen réglementaire de la vidange de fond). La cote du plan d'eau remontera ensuite régulièrement, en fonction de l'avancement des travaux sur les voûtes, jusqu'à sa cote de 2279 m NGF. Un macro-planning prévisionnel de gestion de la cote du plan d'eau est donné ci-dessous :

Figure 33 : macro planning de gestion de la cote du plan d'eau
