#### IV.1.3. Validation des informations recueillies :

##### *IV.1.3.1. Analyse et interprétation des photographies aériennes :*

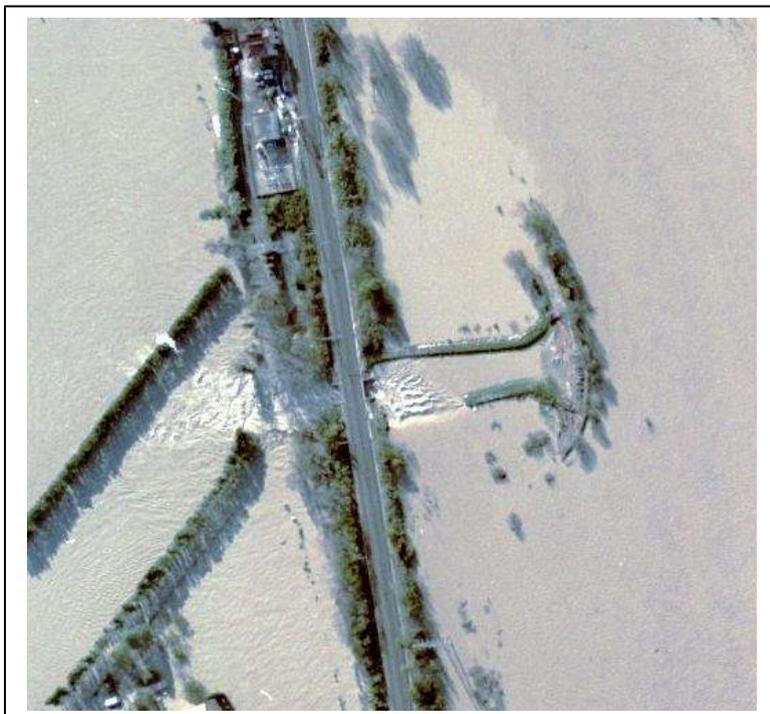
**Fig. 19** : Une photographie aérienne montrant une brèche (Photos CNR du 04/12/03)

- de **confirmer et de préciser** les limites de la crue relevées sur le terrain pour la partie Sud de notre zone d'étude, depuis Arles au Sud jusqu'à Tarascon au Nord. En effet, cette zone été encore largement couverte par les eaux à la date des prises de vue des photos (**fig. 17**).
  - La détection de traces **encore visibles** de la crue (ravinement, laisse de crue, dégâts ...) pour la partie Nord de la zone d'étude, ce secteur étant en effet déjà largement ressuyé à la date des prises de vue des photos.
- **l'exploitation de la couverture photos aériennes post-crue en couleurs du 04/12/2003,** (mission commandée par la CNR à la Société AERIAL) nous a permis d'avoir, une vue d'ensemble de l'axe principal du Rhône au voisinage du maximum de l'épisode, et une détection des zones de **brèches (fig. 19)** et de **surverses (fig. 20)**.

- de **confirmer et de préciser** les limites de la crue relevées sur le terrain de part et d'autre de l'axe du Rhône.
- Le repérage des zones sensibles et la confirmation des localisations des brèches relevées sur le terrain.

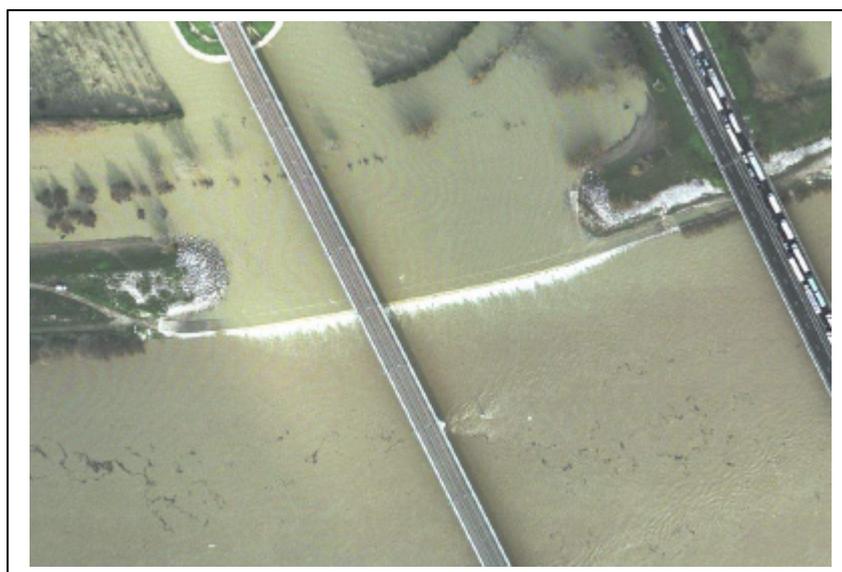
**Fig. 20** : Une photographie aérienne montrant une surverse (Photos CNR du 04/12/03)

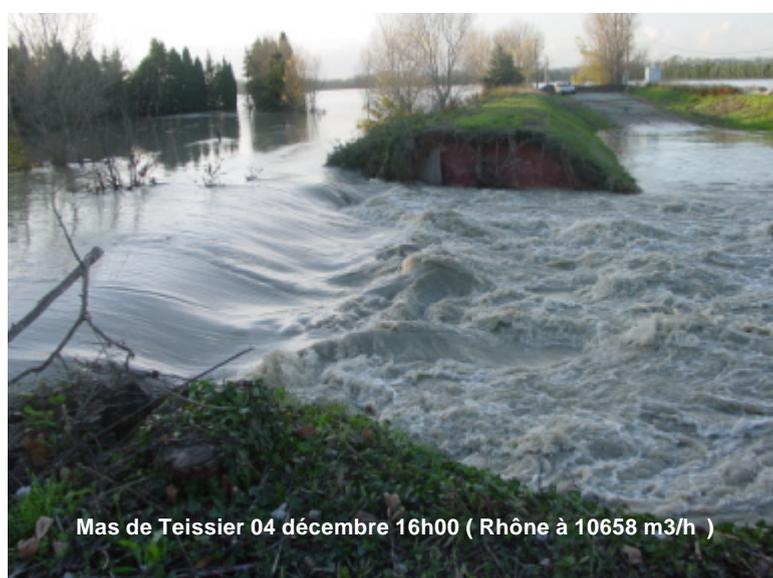
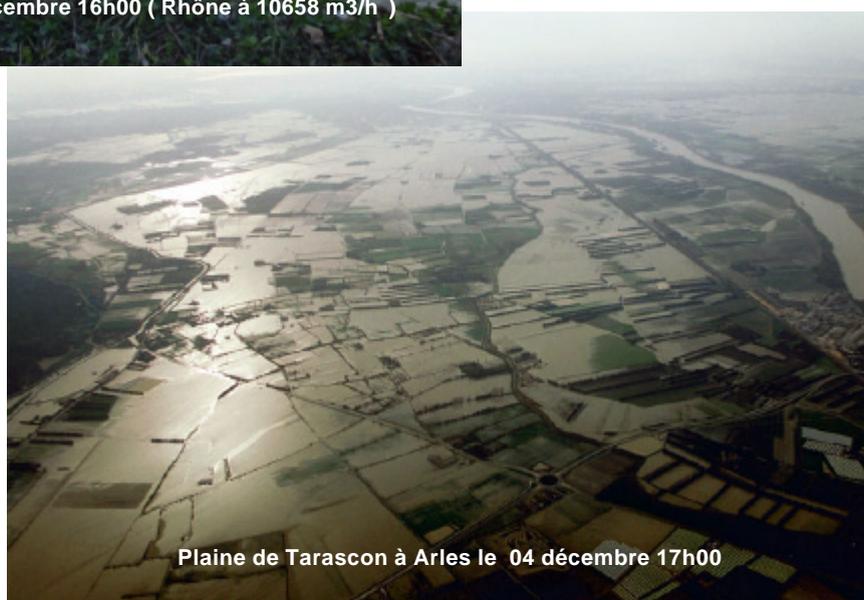
Celle-ci nous a permis de confirmer sur le secteur les limites de la crue relevées sur le terrain, et de visualiser (**fig. 21**) les incidents survenus sur cette zone au pic de la crue : photos des 2 brèches (Mas de Teissier et les Ségonnaux) à l'origine des inondations des quartiers Nord d'Arles.

**Fig. 21 : Brèche de Mas de Teissier et plaine de Tarascon à Arles le 04 décembre** (photographies fournies par Mairie de Tarascon, service environnement).

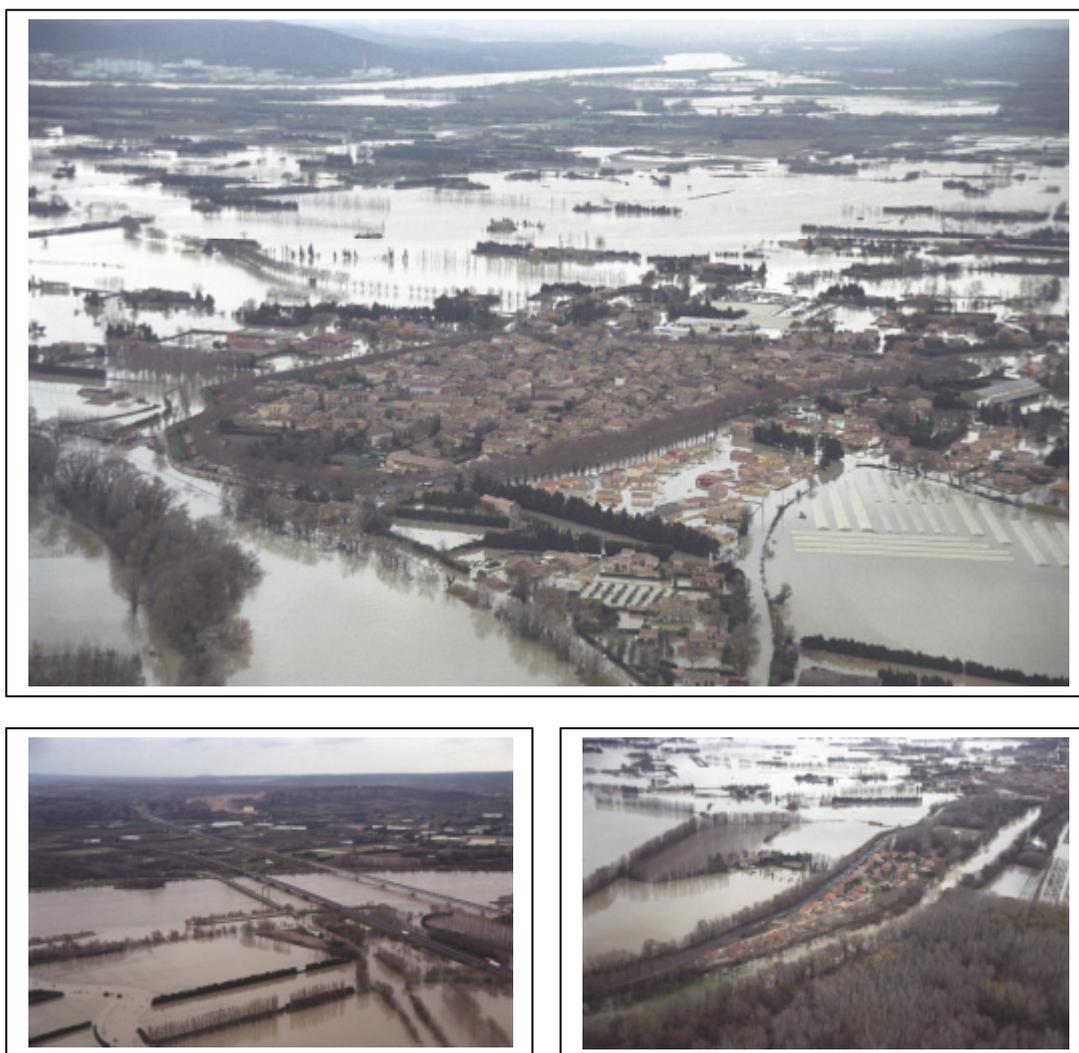
Celles-ci nous ont permis de confirmer les limites de la crue relevées sur le terrain concernant cette zone, et d'avoir l'illustration de cette zone au pic de la crue (**fig. 22**).

**Fig. 22 : Caderousse sous l'eau dès le 02/12/03 (Photos fournies par la Mairie de Caderousse).**

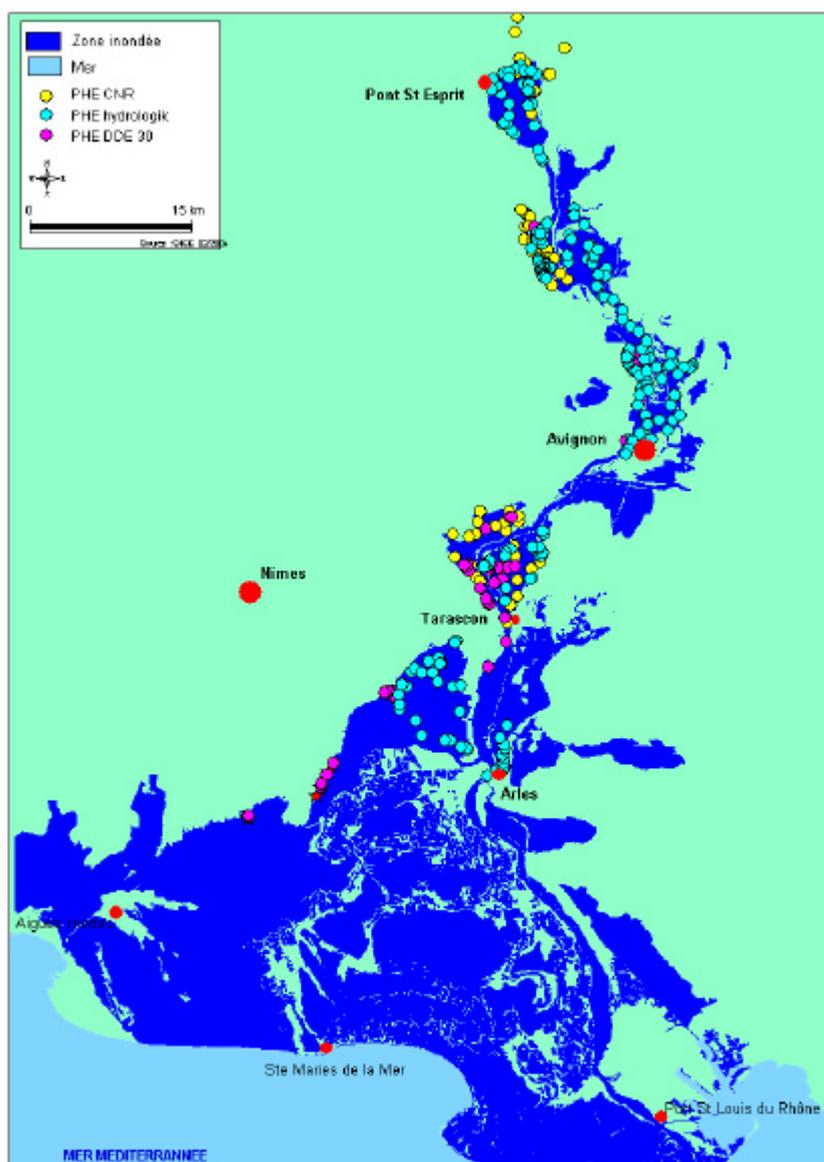
La superposition entre la zone inondée et les PHEs, issues de différentes sources, a mis en évidence une parfaite cohérence du tracé (**fig. 23**).

Fig. 23 : Comparaison entre la zone inondée (décembre 2003) et diverses PHEs (DDE30, CNR, Hydraulogik) relevées.

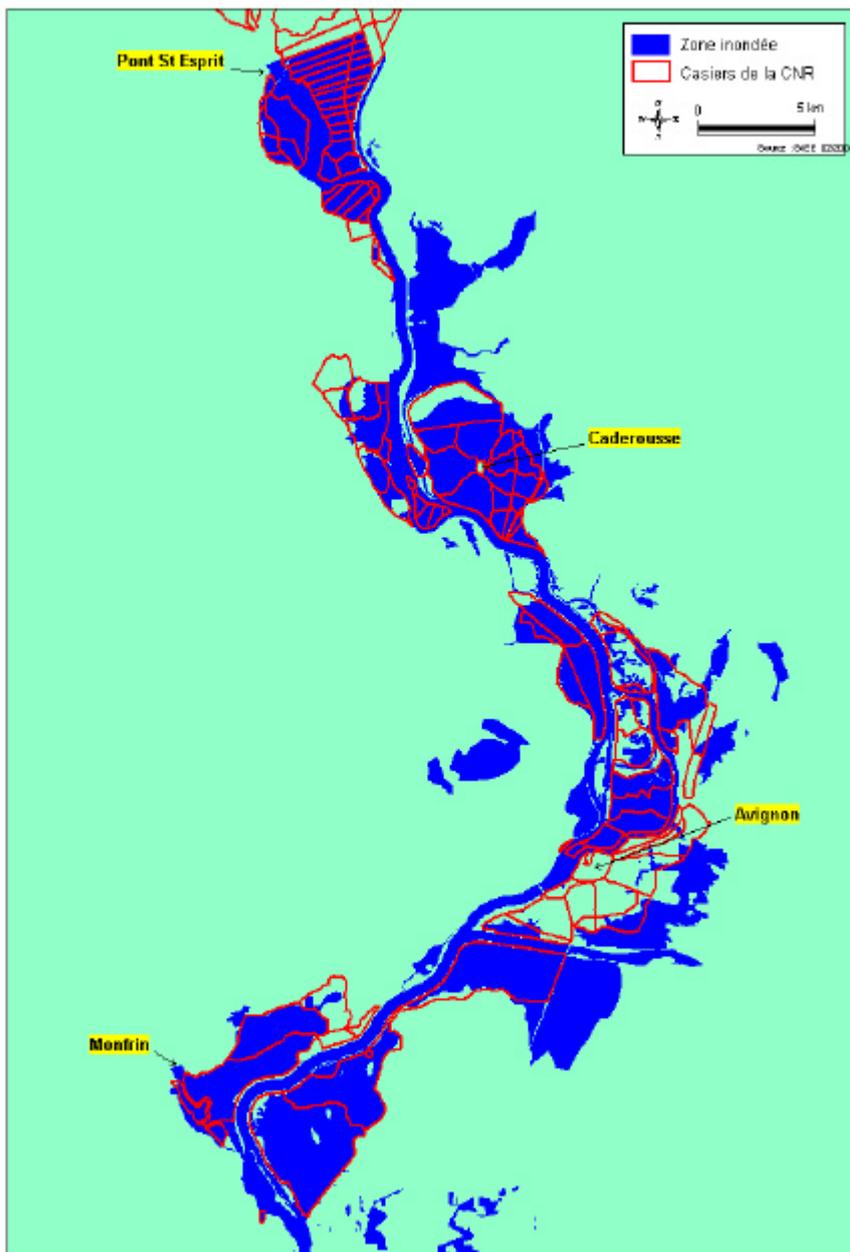
Il ressort de cette superposition une conformité entre la zone inondée **inhérente au Rhône** et les casiers CNR (**fig. 24**).

**Fig. 24 : Comparaison entre la zone inondée en décembre 2003 et les casiers CNR.**

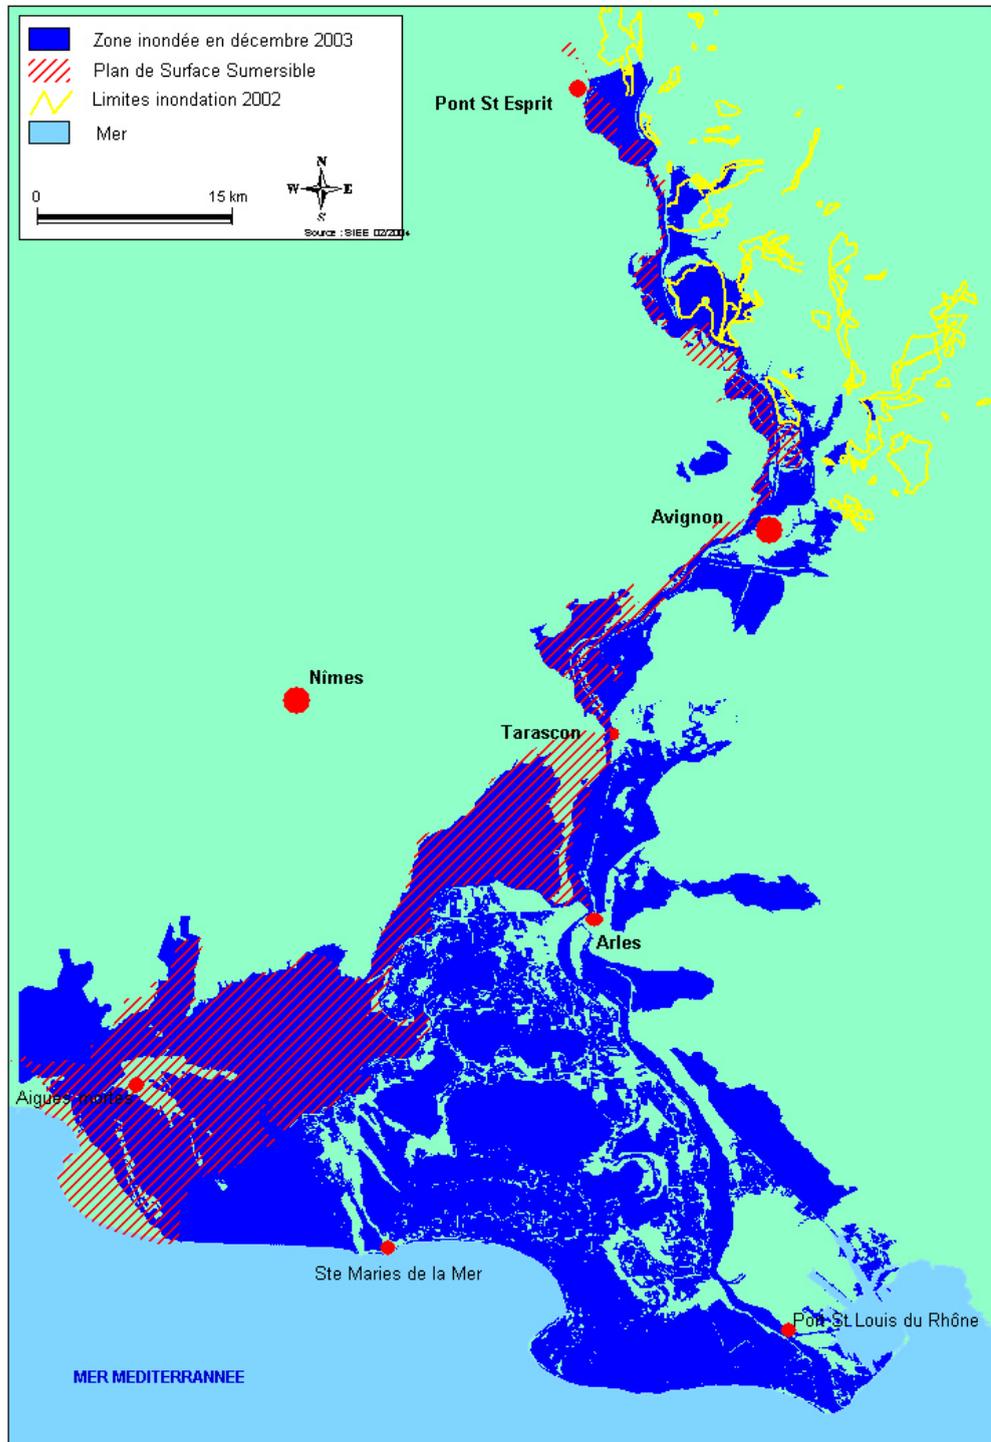
- **Comparaison de la ZI avec les limites de crues historiques (PSS) :** (fig. 25)

**Fig. 25 : Comparaison entre la zone inondée (décembre 2003) et le PSS.**

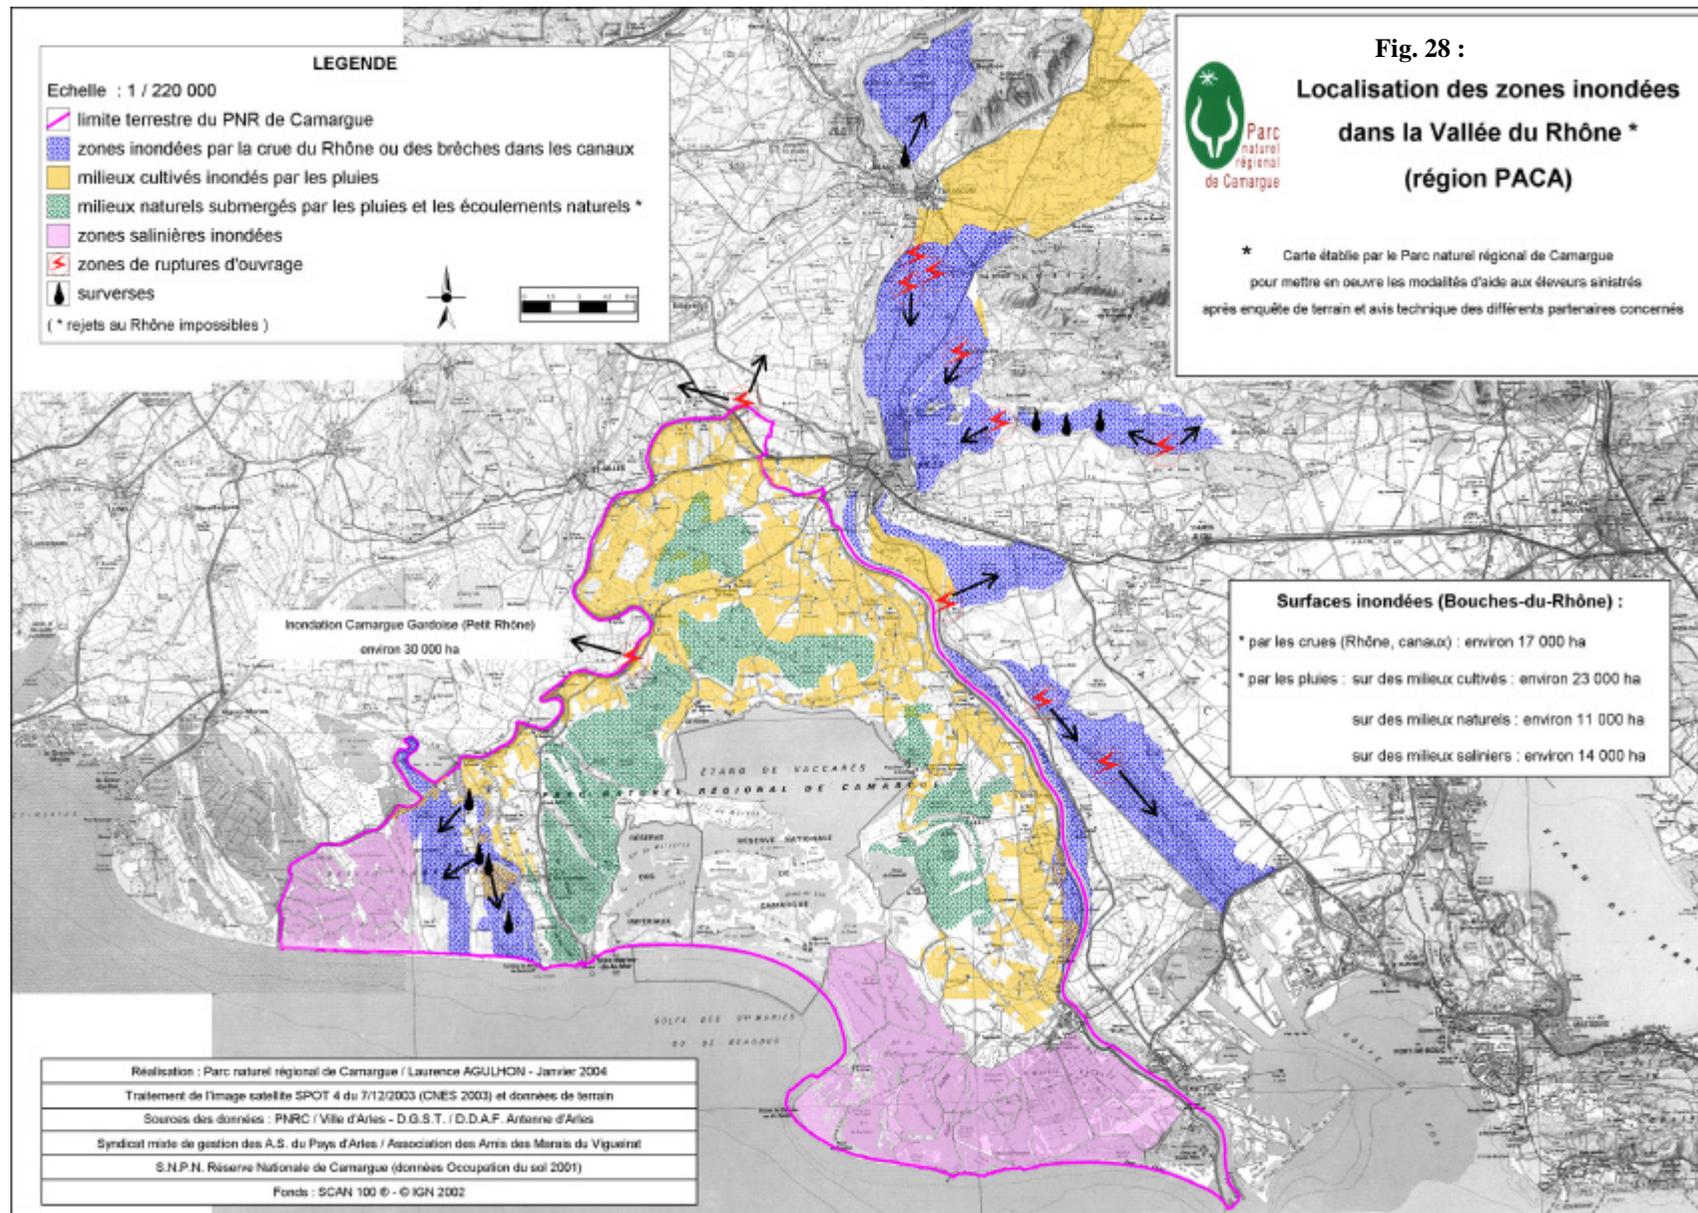
Notre cartographie de terrain, s'intègre parfaitement dans celle établie par le Parc Camargue. Toutefois, pour toute la partie située entre Arles au Sud et le déversoir Nord de Tarascon, elle est plus détaillée (**fg. 28**).

En effet, la cartographie du Parc Camargue n'a été élaborée qu'à partir de l'image SPOT4 du 07/12/03.
