Bilan sécurité et environnemental STCM 2020

CSS Fondeyre du 12/10/2021

Réhabilitation du site de Toulouse

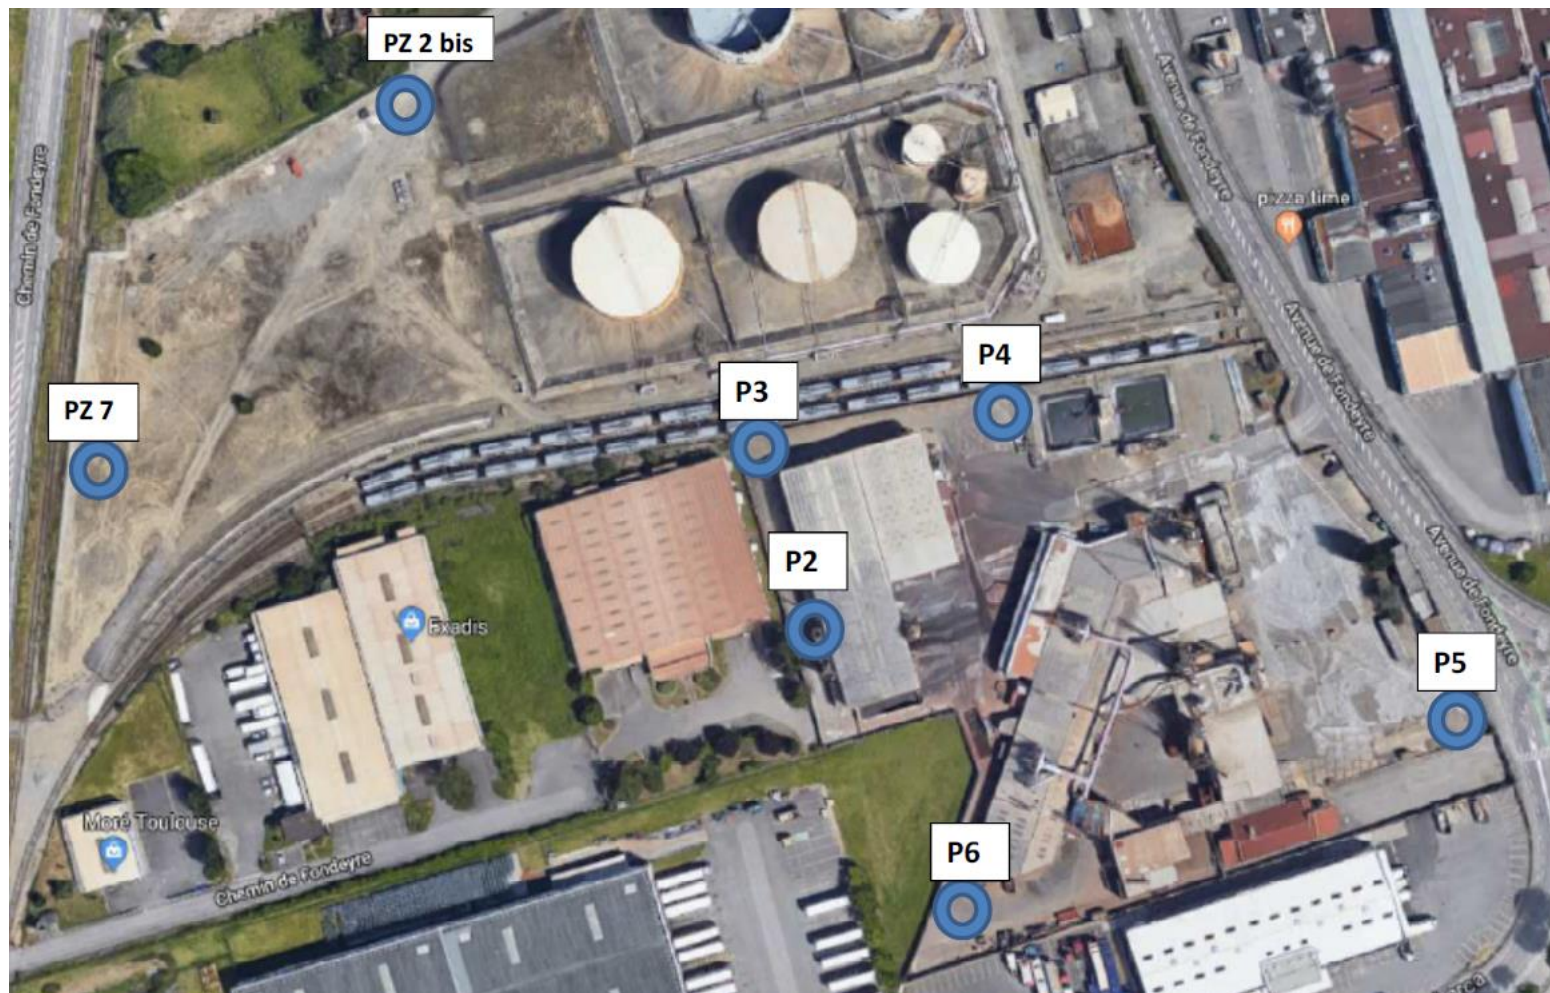
Emplacements des piézomètres et puits

- Rejets du traitement des eaux :
Pas d'anomalie sur les rejets canalisés en plomb et pH
- Eaux souterraines :
Teneurs en plomb conformes sur tous les piézomètres depuis juin 2020

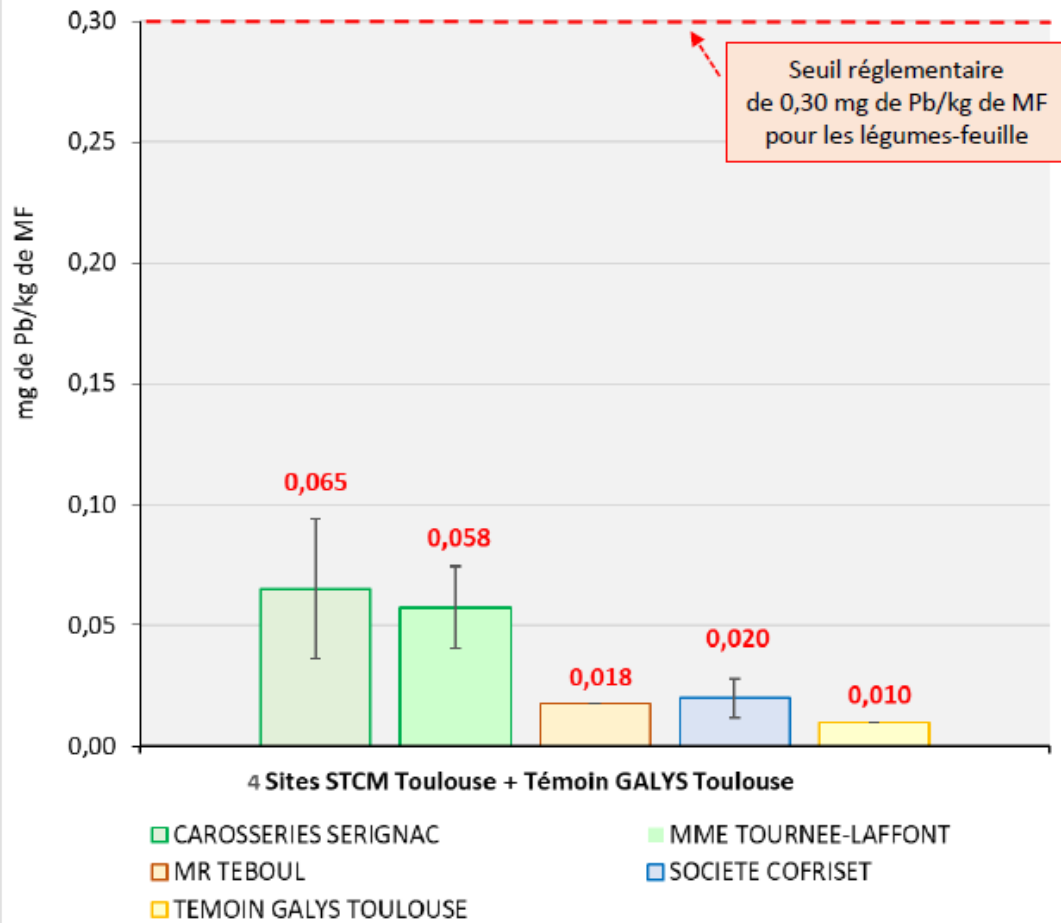
Teneurs moyennes en plomb des salades par sites STCM
Toulouse printemps 2020
(mg de Pb/kg de Matière Fraîche)

Teneurs en plomb des salades très inférieures au seuil réglementaire

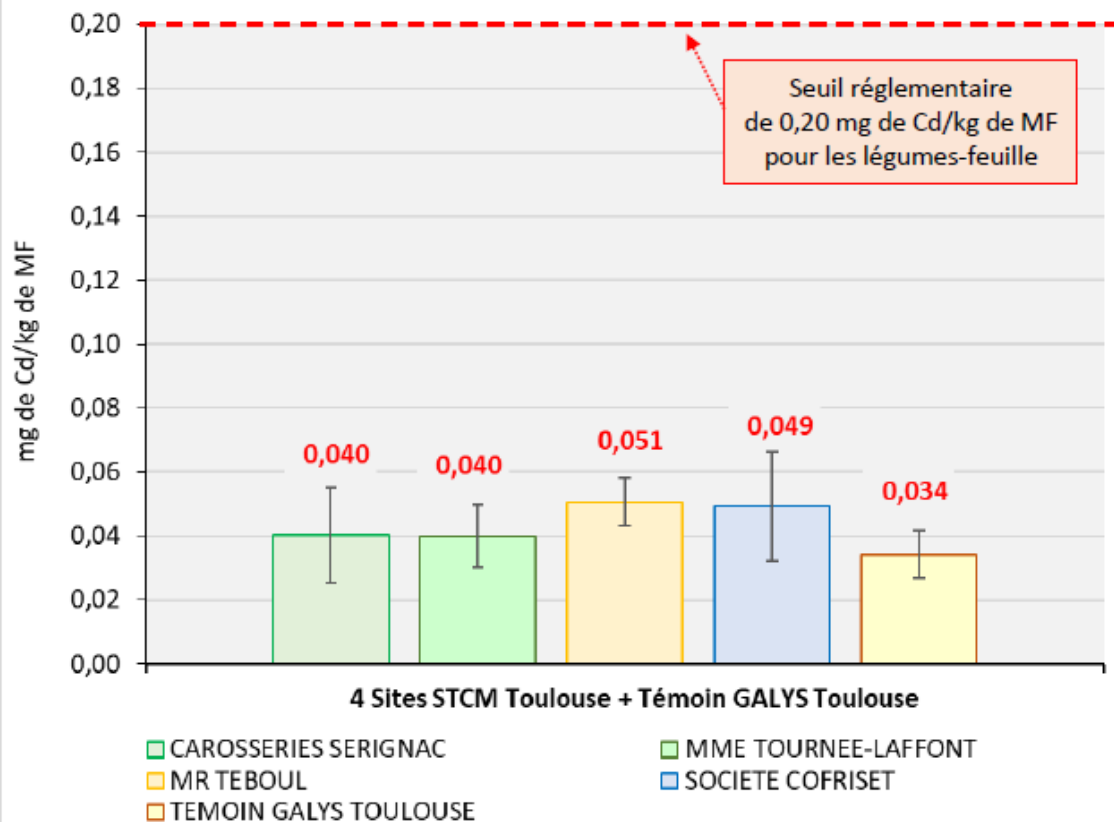
Teneurs moyennes en Cadmium des salades par sites STCM
Toulouse printemps 2020 (mg de Cd/kg de Matière Fraîche)

Teneurs en cadmium des salades très inférieures au seuil réglementaire

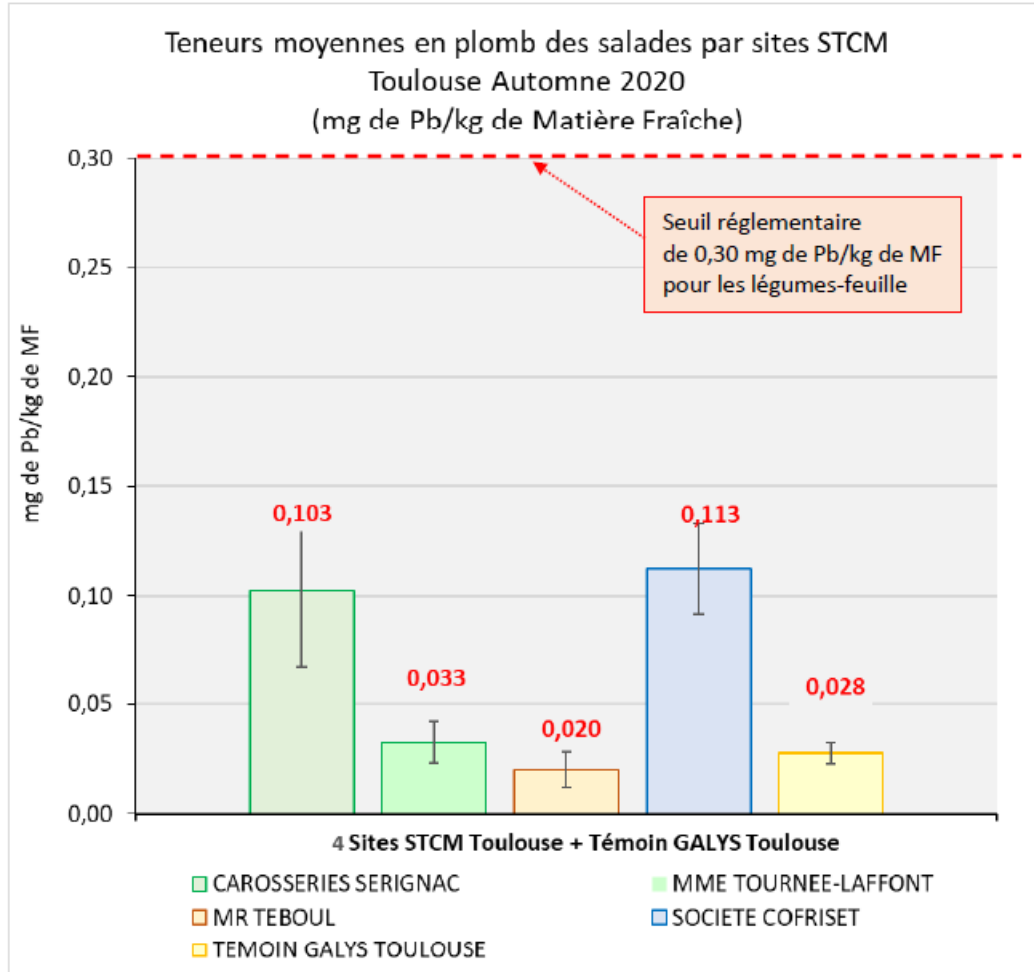
Teneurs en plomb des salades très inférieures au seuil réglementaire

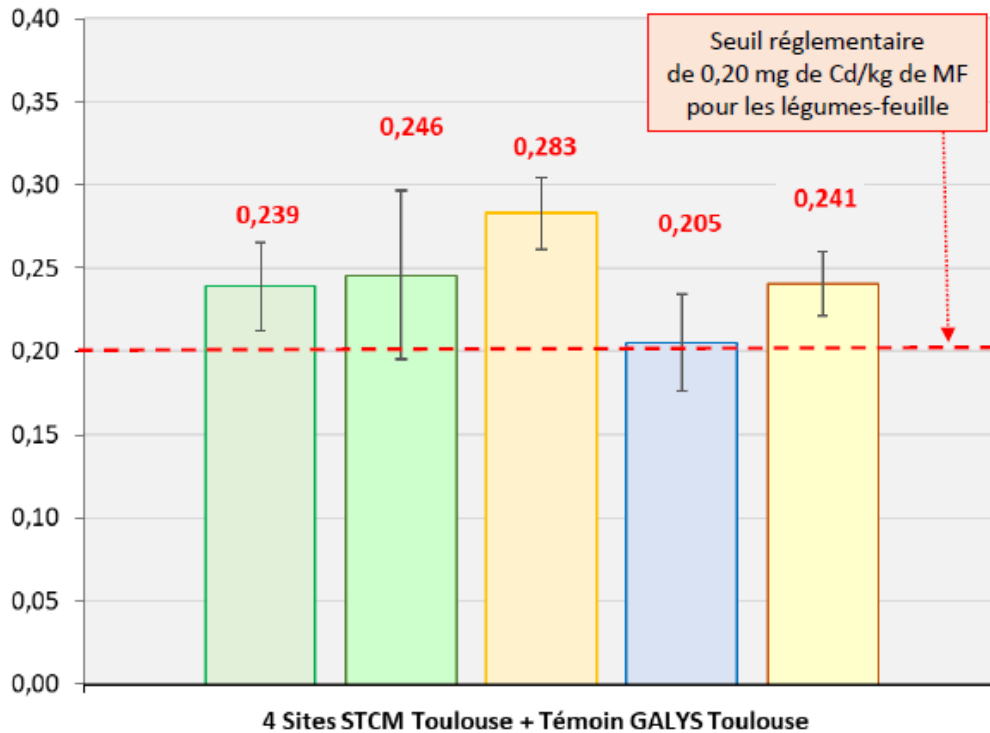
Teneurs moyennes en Cadmium des salades par sites STCM
Toulouse Automne 2020 (mg de Cd/kg de Matière Fraîche)

Seuil réglementaire
de 0,20 mg de Cd/kg de MF
pour les légumes-feuille

Teneurs en cadmium des salades exceptionnellement légèrement supérieures au seuil réglementaire sur tous les sites y compris sur le site témoin distant de tout site industriel

Fortes chaleurs ont pu favoriser la migration vers les feuilles du cadmium présent dans le fertilisant de la terre de plantation

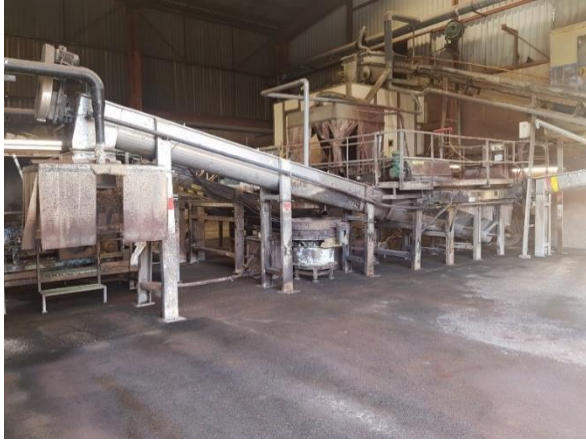
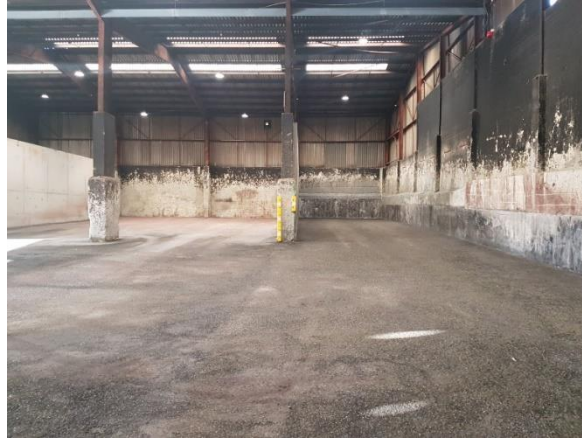
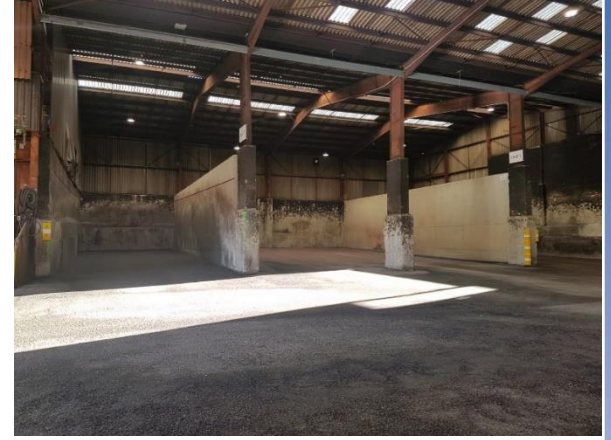
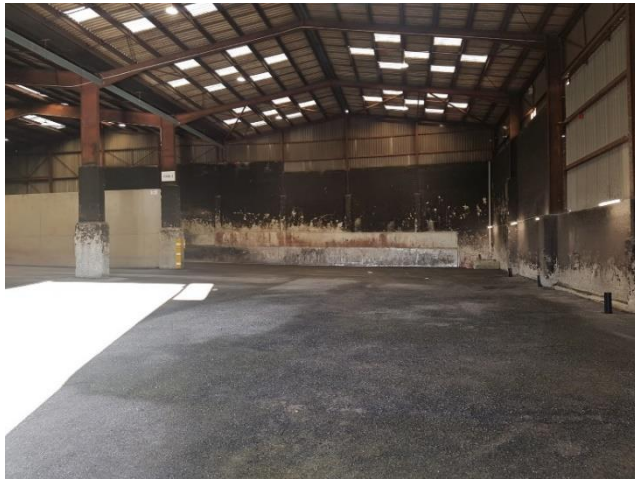
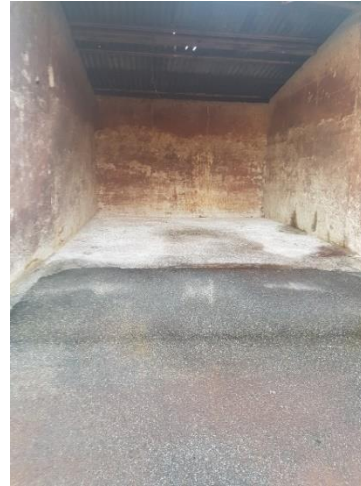
- Décembre 2020 : Evacuation des batteries, nettoyage des installations liées au broyage et au stockage de batteries

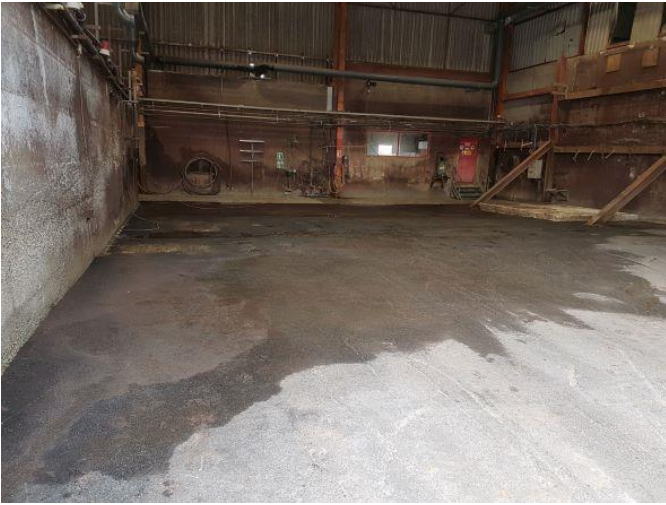
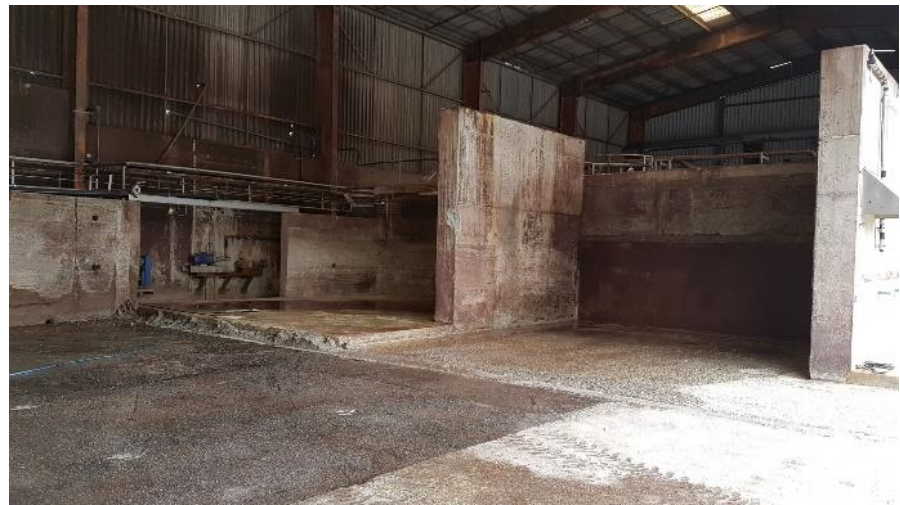
- Jusque juin 2021: Démantèlement des installations de broyage puis lavage de l'atelier

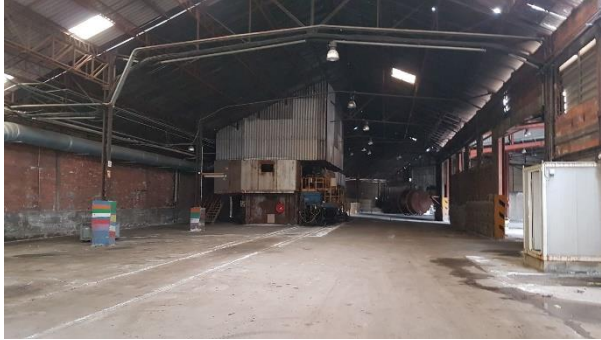
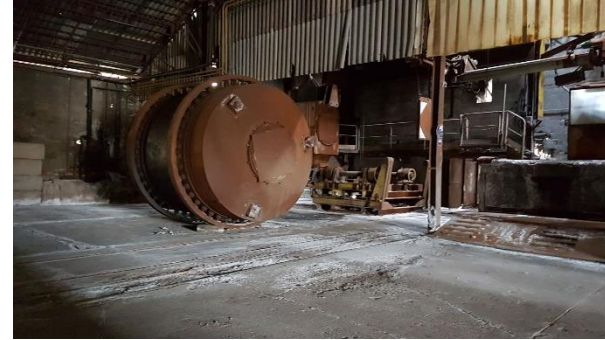
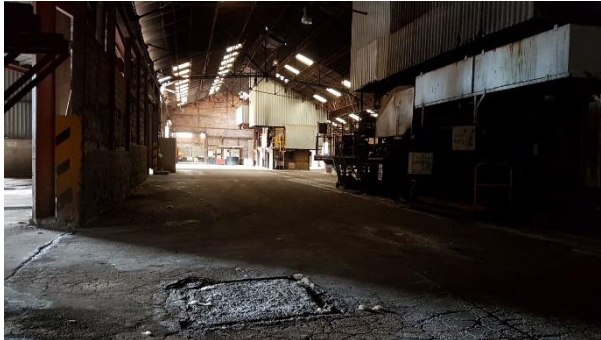
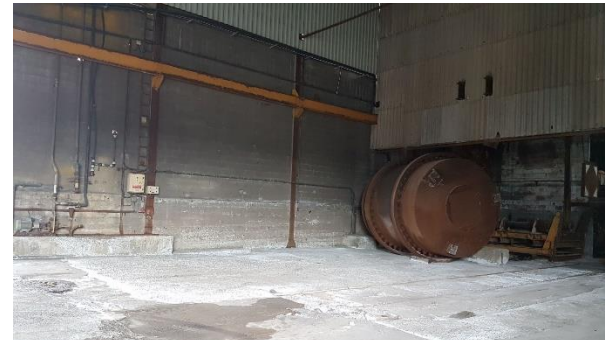
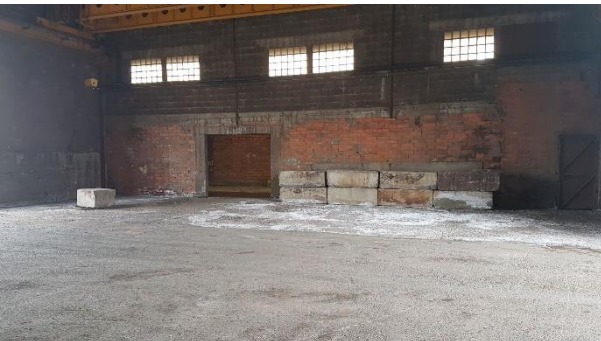
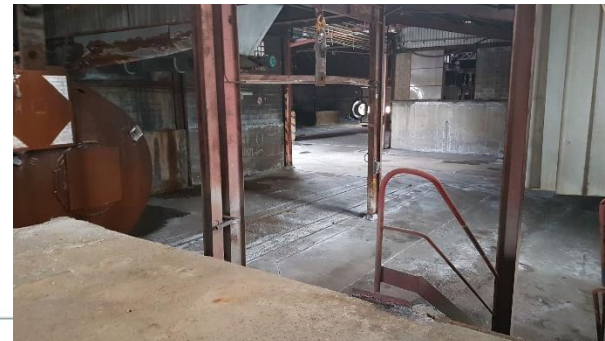
- Jusque Juin 2021 : Evacuation du plomb, aspiration, lavage des ateliers fonderie affinage
