**SÉCURITÉ DES ACCÈS PYRÉNÉENS
FACE AU RISQUE AVALANCHE**

juillet 2017

Dossier environnemental

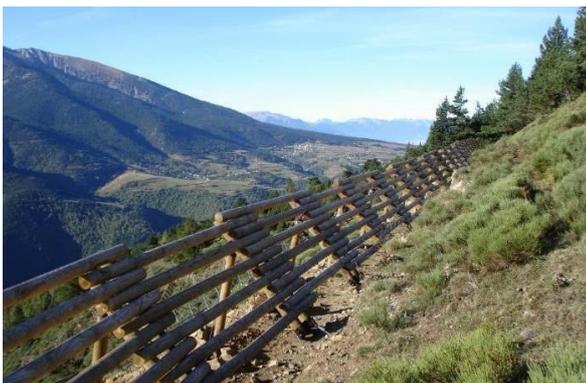
Photo 1

Claies paravalanches bois, protection d'habitations, de la RN116 et de la ligne ferroviaire du Train Jaune

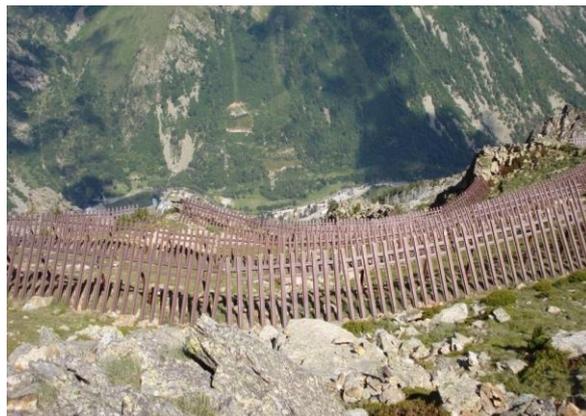
Photo 2

Lignes de râteliers, protection de la RN 20 Hospitalet-Près-l'Andorre (09)

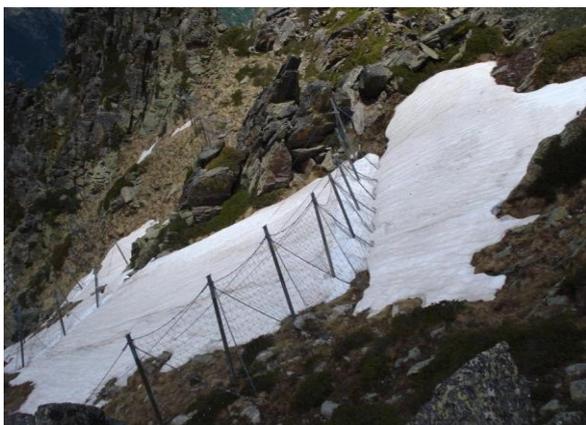
Photo 3

Lignes de filets, protection de la RN20 Hospitalet-Près-l'Andorre (09)

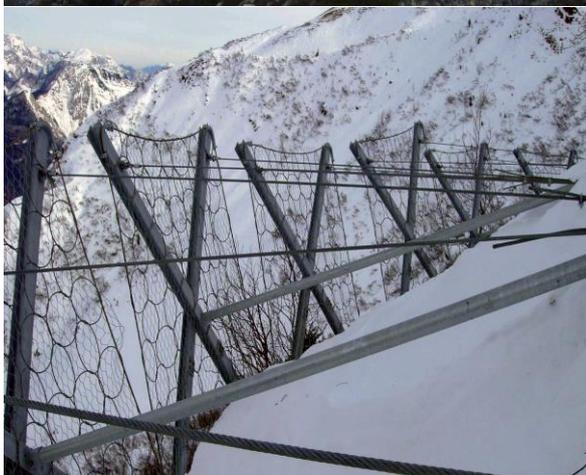
Photo 4

Filets mono ancrage : exemple

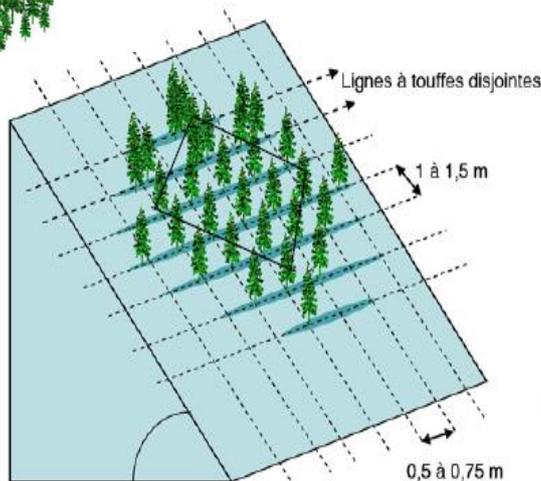
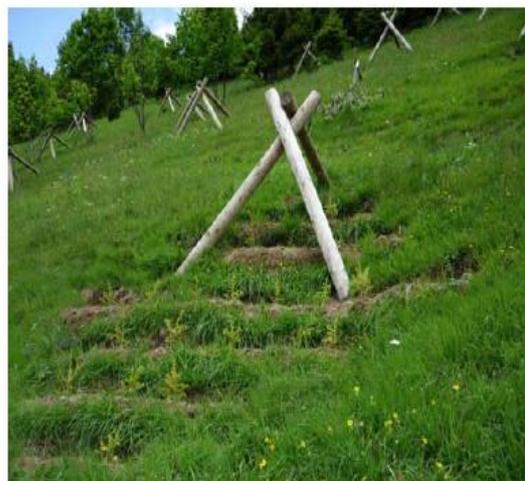
Figure 5 : Exemple de schéma de mise en œuvre des plantations et tripodes au sein d'un collectif (Source Istea et RTM73)

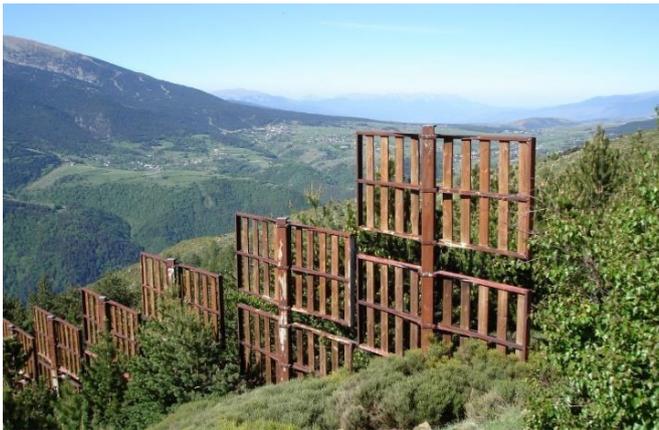
Photo 6

Barrières à vent, protection d'habitations, de la RN 116 et de la ligne ferroviaire du Train Jaune. Objectif : limiter les apports latéraux de neige par le vent en tête de couloir.

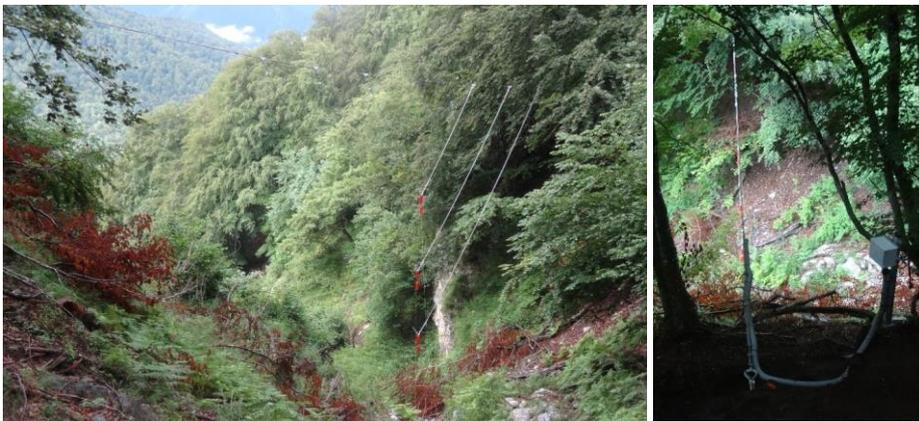
Figure 6a: Lignes de capteurs dans la zone de transit du site d'avalanches.

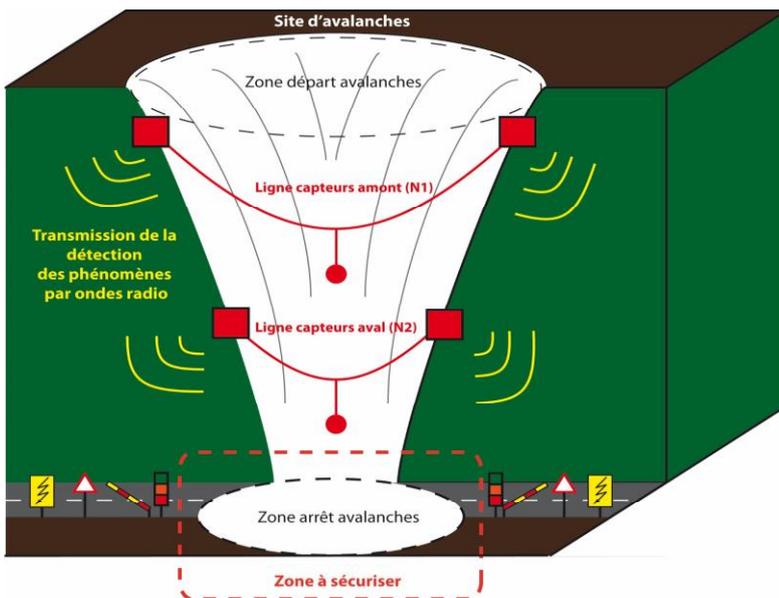
Figure 6b : schéma du dispositif

Type protection	Impact au sol	Modalité de mise en oeuvre	Détail des postes chantier
Détecteur routier avalanche - sans fil : Feu tricolores avec barrières situés sur et à proximité du linéaire routier. Lignes de capteurs dans le site d'avalanche (cables disposés à la perpendiculaire du sens d'écoulement du chenal) reliées au boîtier de commande en aval par moyen de communication non filiaire.	Deux lignes de détecteurs par site d'avalanche couplées chacune à un boîtier de transmission. Les détecteurs de type électromécanique sont suspendus à un câble qui traverse le couloir d'avalanche et qui est fixé sur les côtés par un système d'ancrage au sol. Les radars (émetteurs récepteurs type capteurs sismiques) situés de part et d'autre du couloir sur des supports existants (roches ou arbres) qui évite la mise en place d'un câble. Feux de signalisation, panneaux et barrières sur la route nationale (un feu à l'aval des trois sites, un feu à l'amont). Plusieurs armoires électriques le long de l'itinéraire routier.	Héliportage du matériel possible. L'ancrage est réalisé avec du matériel de forage léger. Le forage (30mm de diamètre environ et 1 à 2 m de profondeur) permet l'installation d'une cheville fixée par un coulis béton. Boîtier de transmission fixé sur un poteau métallique noyé dans un massif béton. Les feux de signalisation et sirènes sont fixés sur des poteaux métalliques noyés dans un massif béton.	Scellement : scellement chimique ou amarrage sur supports naturels

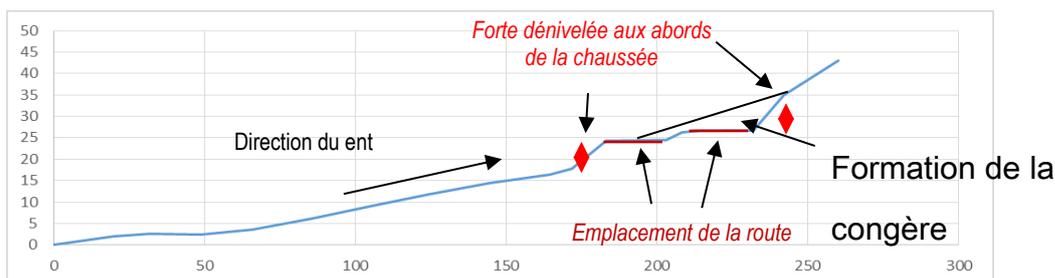
Le profil en long au droit du virage montre l'importante dénivelée formée par le talus de la route de part et d'autre de la chaussée. C'est cette dénivelée, dans le sens de la direction du vent qui est à l'origine du dépôt de la neige transportée depuis l'aval.

Pour éviter la formation de congères, il convient soit de niveler le sol autour de la route afin d'aplanir les ruptures de pente qui sont à l'origine des dépôts de neige soit de provoquer un dépôt conséquent de la neige transportée bien en amont de la route dans le sens du vent. Les manières de réduire la vitesse du vent et donc provoquer la dépose de la neige transportée se réduisent à la pose de barrières pare-congères ou de bandes boisées ayant le même effet.

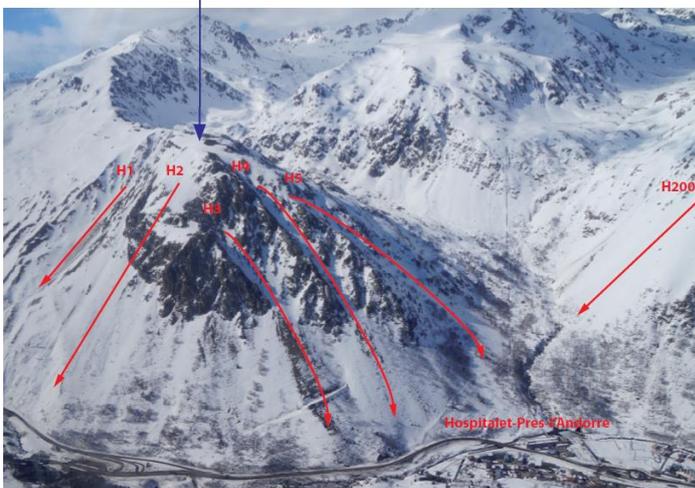
Figures 9 : localisation du couloir H4 et implantation des équipements

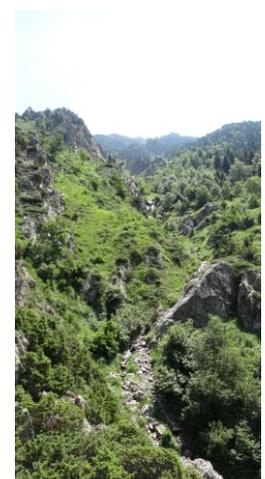
Figure 14: projet de mise en place de dispositifs de détecteurs routiers avalanches sur la commune de Mérens-les-Vals.

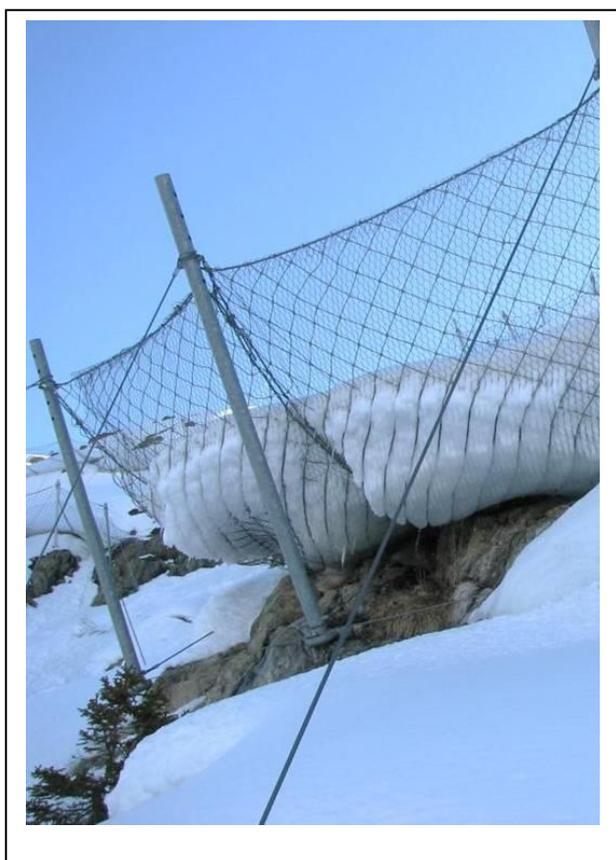
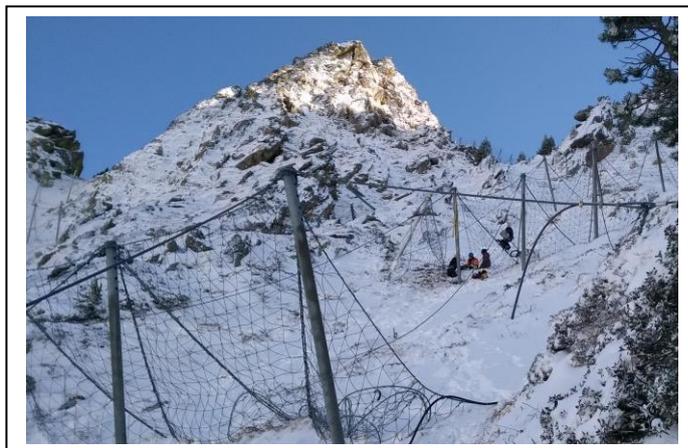
Afin de mieux contenir la neige poudreuse, les filets (câbles) sont habituellement doublés par un grillage double torsion qui s'est avéré augmenter les risques de collision pour les passereaux. Ce grillage ne sera pas mis en œuvre.

Ci-contre, filet paravalanche doublé par un grillage double torsion

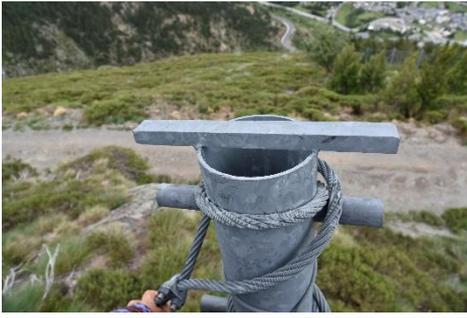
Ci-contre, les têtes de poteaux ouvertes constituent des pièges pour les passereaux.

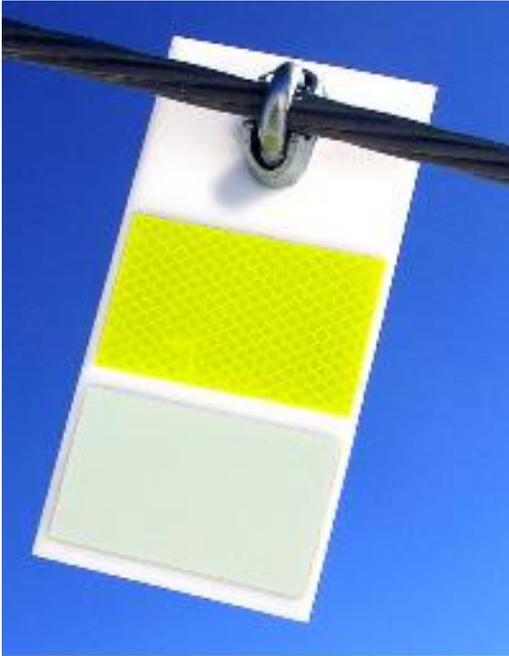
Modèle de visualisateur préconisé en raison :
