Projet de voie verte  
CFD Florac – Ste Cécile d'Andorge

Pré-étude d'impacts environnementales

## Pré-étude d'impact environnementale: Fiche N° 2

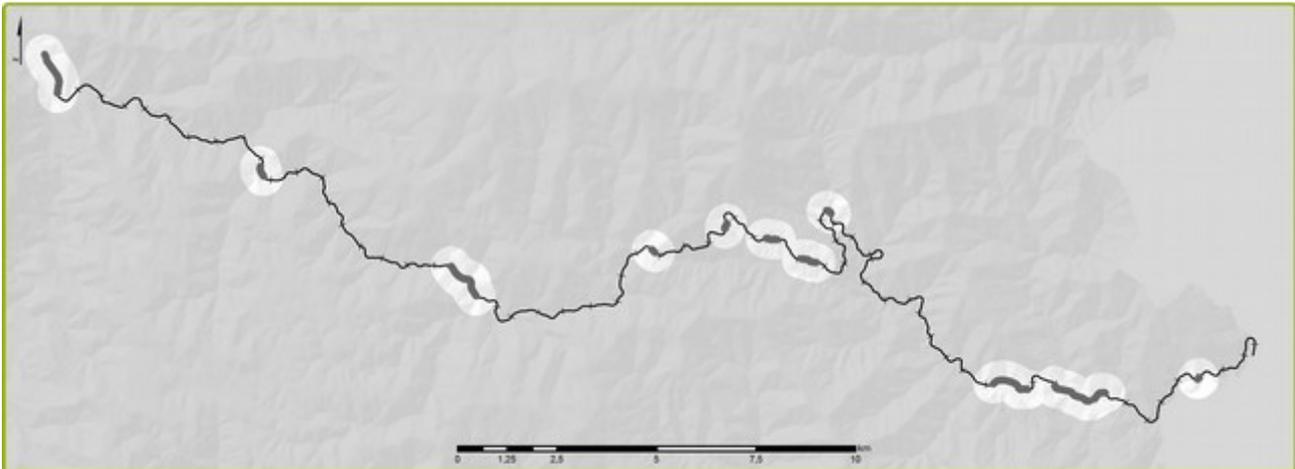
Sur l'ensemble de l'itinéraire du CFD, on dénombre 5845 m. de chaussée goudronnée répartie sur des segments péri-urbains (i.e. Florac, Le Collet de Dèze) et de voirie communale (i.e. Cassagnas), soit presque 12 % du parcours.

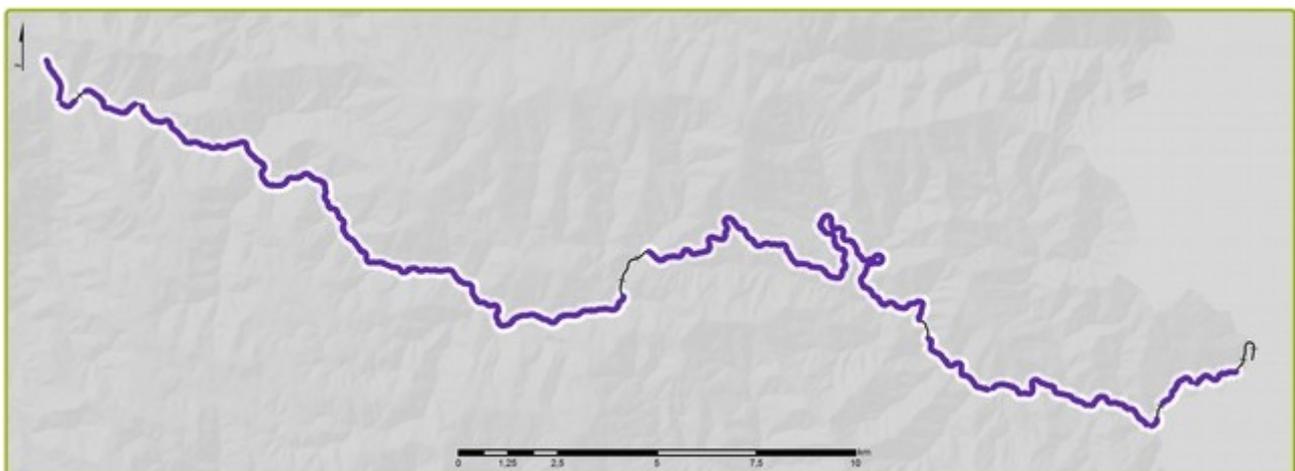
La partie non revêtue, qui totalise environ 42,9 km, est majoritairement carrossable (90,4%) et bien que la circulation y soit réglementée, la desserte agricole, les chasseurs, et autres véhicules autorisés (ENEDIS, Orange) maintiennent un « tunnel » de végétation ne nécessitant aucune intervention.

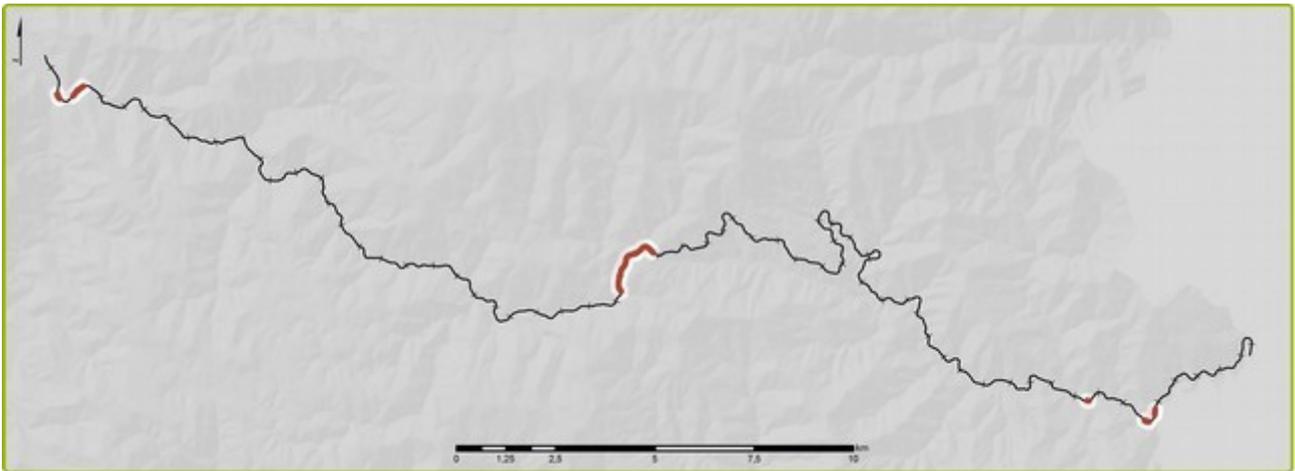
- de segments non carrossables ouverts (chemins pédestres, bord de route)

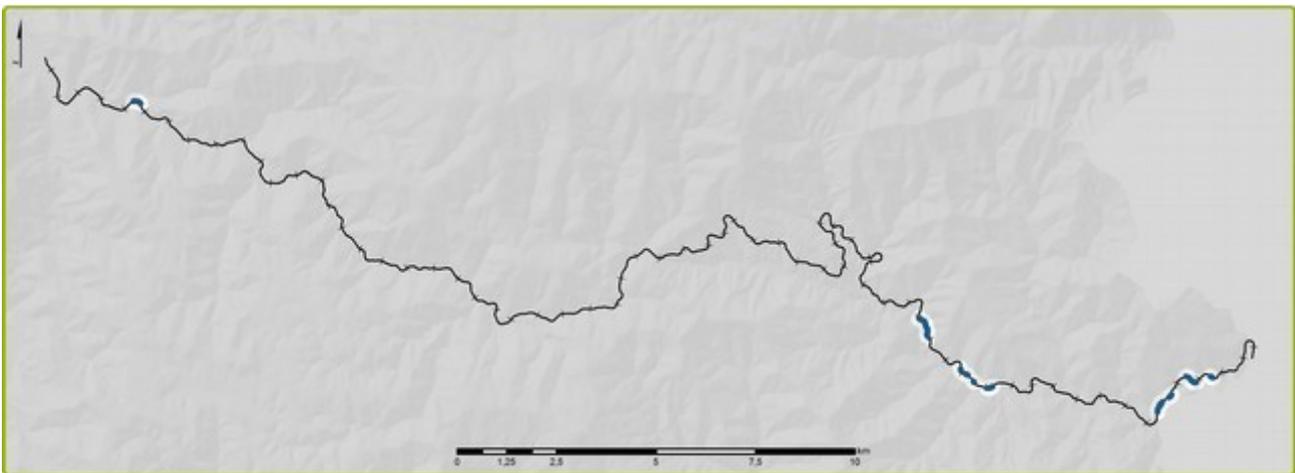
- de segments « orphelins », non circulants.
- de segments où l'emprise de la voie a été partiellement détruite
- de segments où l'emprise de la voie a été totalement détruite

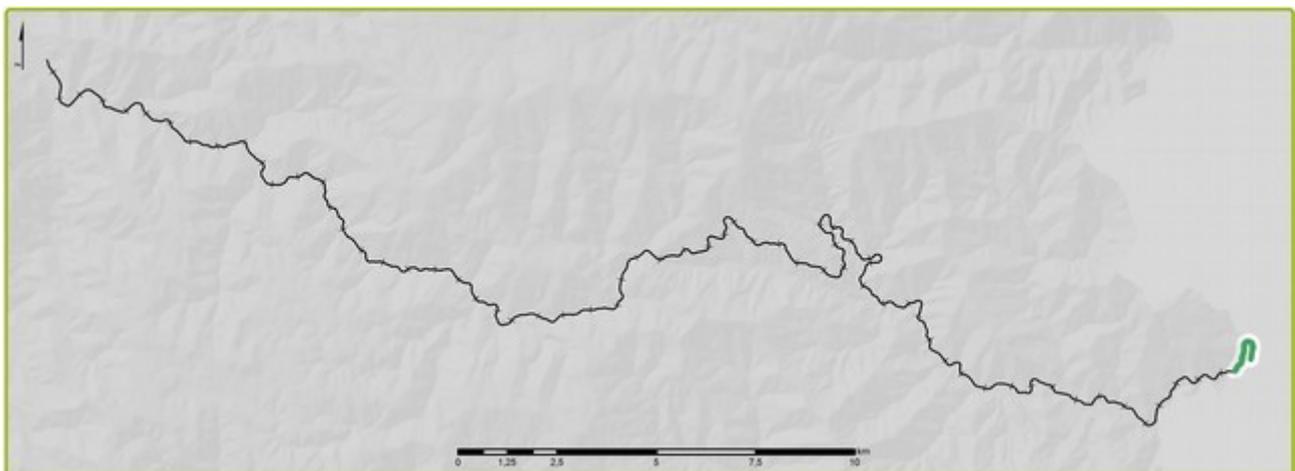
- des 1,4 km de voie ferrée du Train de l'Andorge en Cévennes (TAC) sur le segment final à cheval sur les communes de Saint Julien des Points et Sainte Cécile d'Andorge.

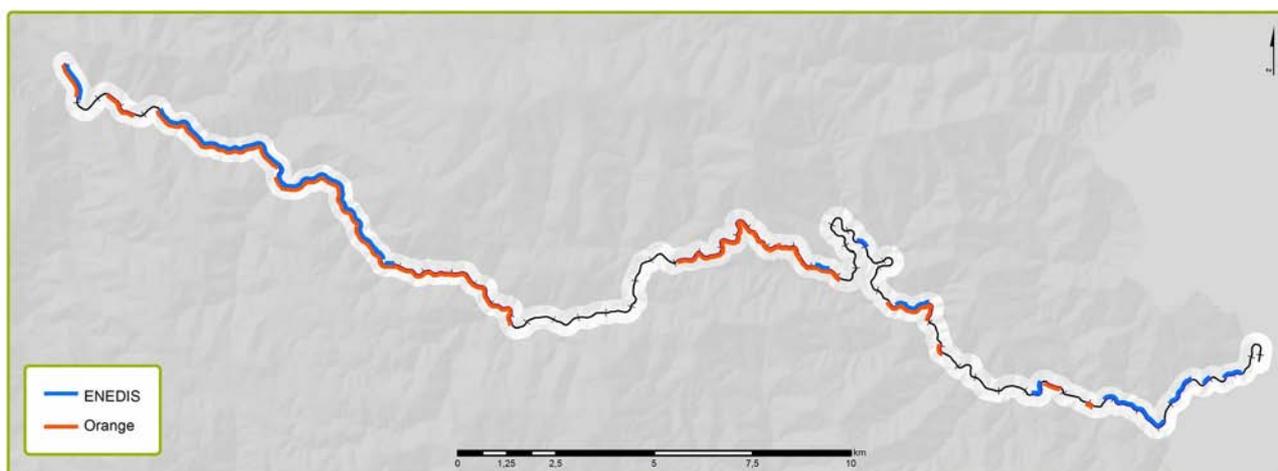
Depuis les années 90, l'ancienne voie ferrée du CFD abrite sur certains tronçons, des réseaux enterrés :

- réseaux Orange/France Télécom
- réseaux ErDF/ENEDIS
- réseaux AEP (St Julien d'Arpaon)
- réseaux d'eau usée (Le Collet de Dèze)

La présence de ces réseaux est à notifier car leur présence induit un entretien à long terme des chemins pour des raisons de service.

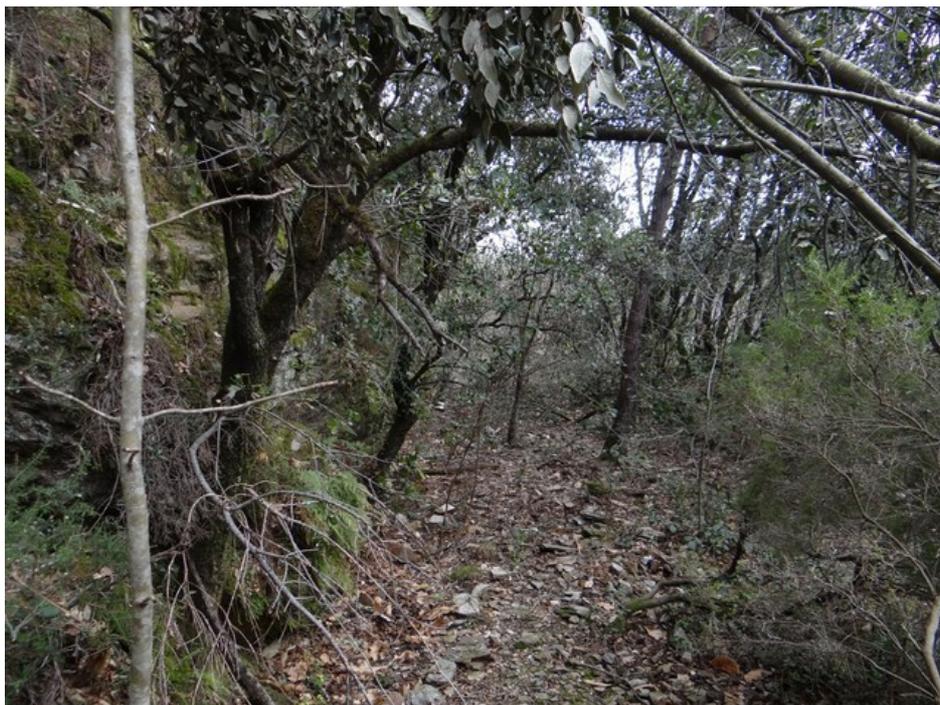
Le tronçon de voie qui se trouve au niveau de la Condamine, en amont de Valescure constitue un très bon exemple de la renaturation d'un tronçon devenu « orphelin » suite aux travaux de la RN106 car celui-ci ayant été isolé par l'absence d'une voie d'accès même piétonne, on peut supposer que le phénomène de renaturation n'a pas été freiné ou interrompu depuis 1994.

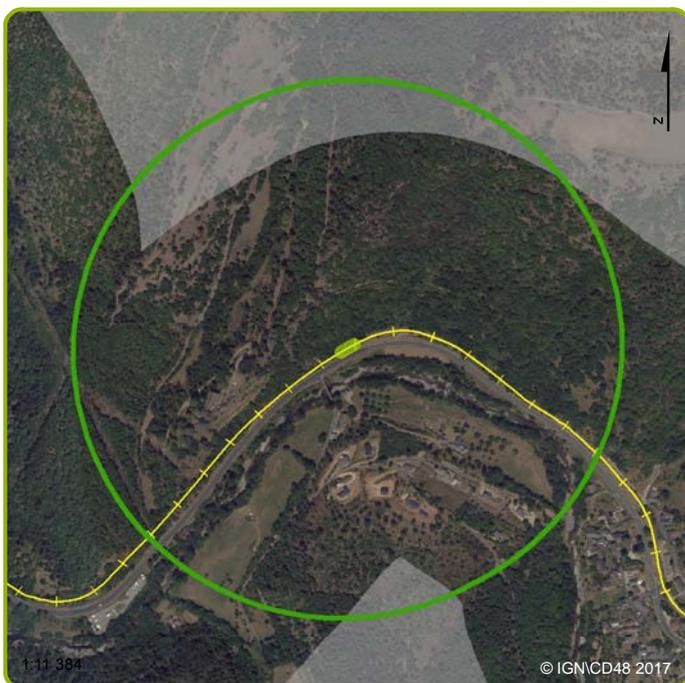
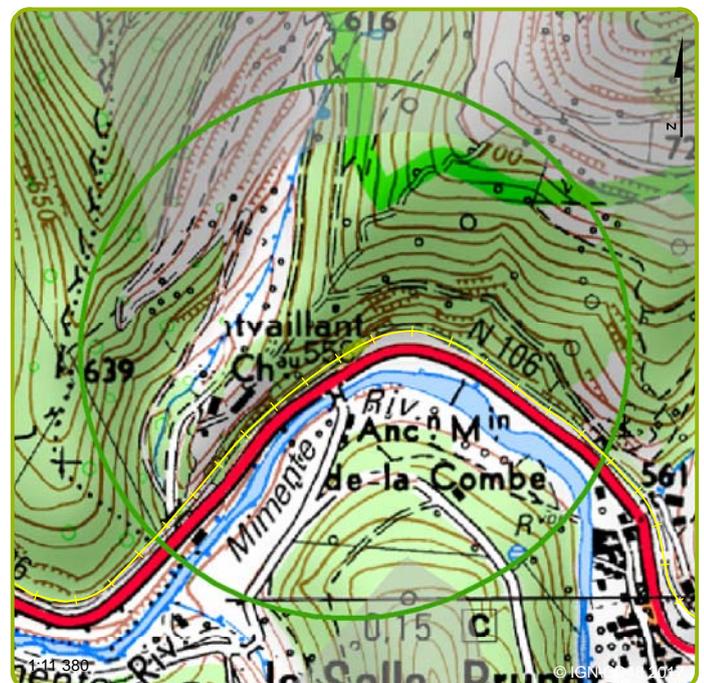
### Photo aérienne et carte du tronçon

**Type de circulation:** piétonnier

**Type de revêtement:** non-revêtu

**Niveau de débroussaillage:** léger

**Longueur du tronçon:** 22,5 mètres

**Remarque:** Détour effondrement

**Opération à prévoir:** A aménager

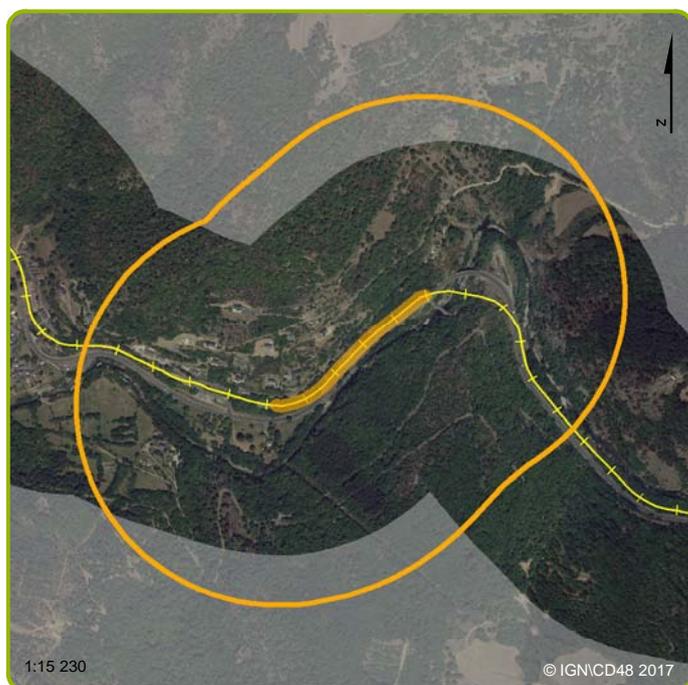
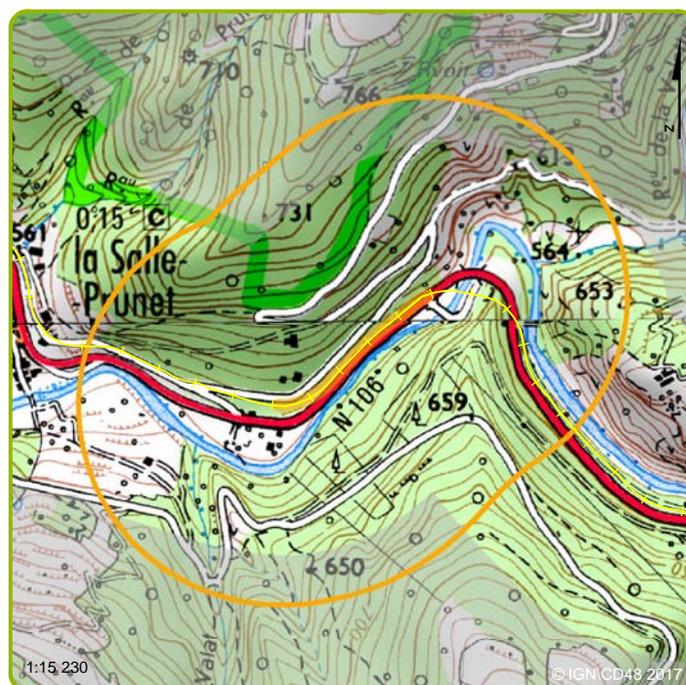
### Photo aérienne et carte du tronçon

**Type de circulation:** carrossable

**Niveau de débroussaillage:** moyen

**Longueur du tronçon:** 379,9 mètres

**Remarque:** cul-de-sac à débrouissaller

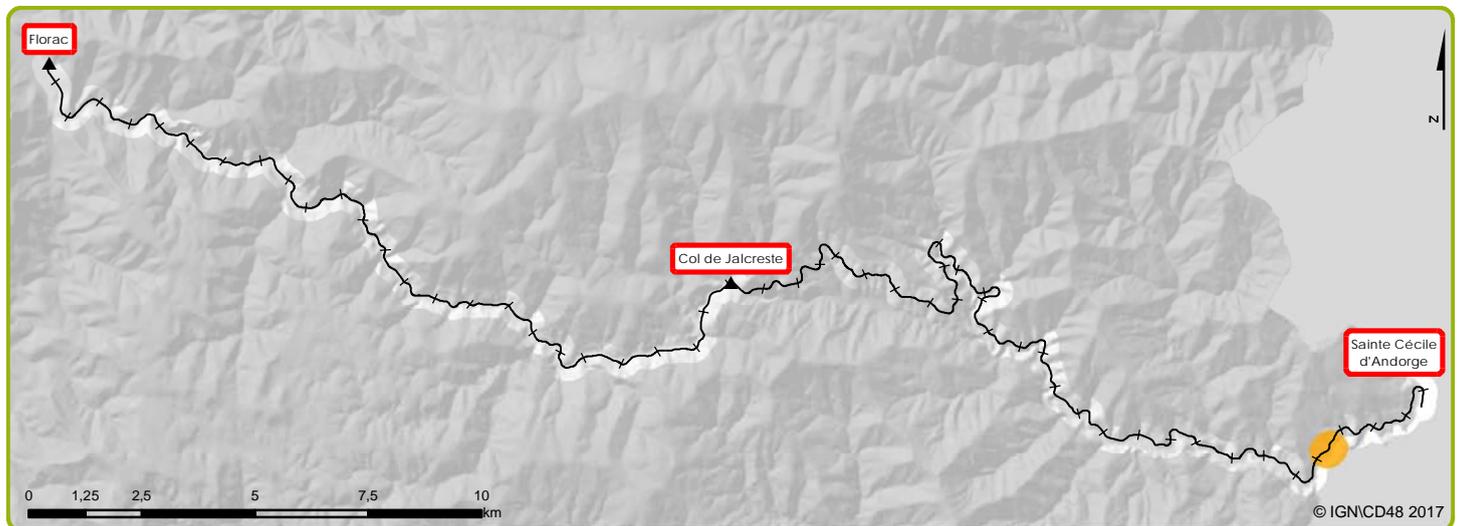
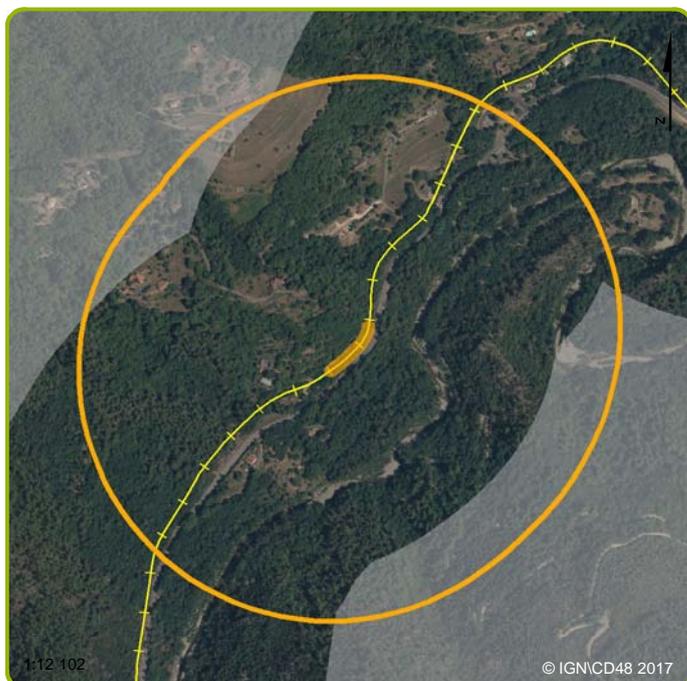
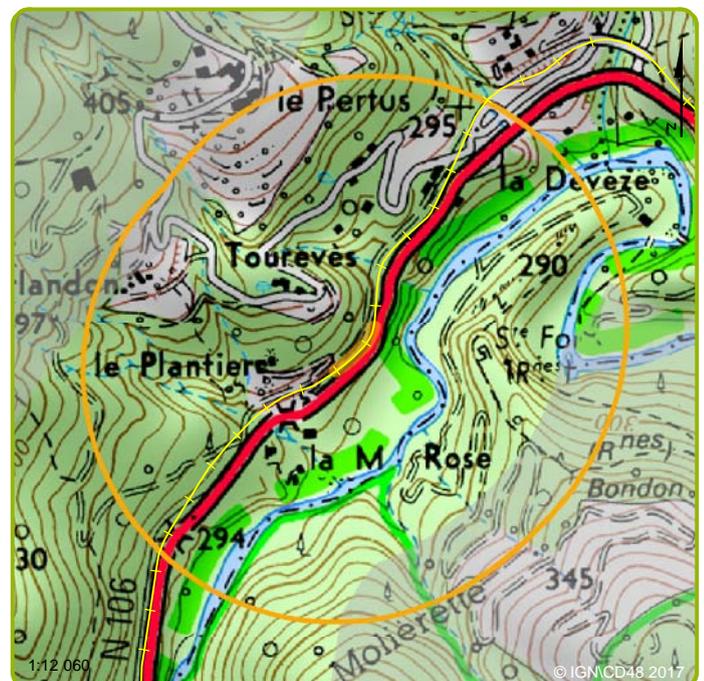
### Photo aérienne et carte du tronçon

**Type de circulation:** A agrandir ou recréer

**Niveau de débroussaillage:** moyen

**Longueur du tronçon:** 95,7 mètres

**Remarque:** Preprend le tracé des conduites d'eau potable

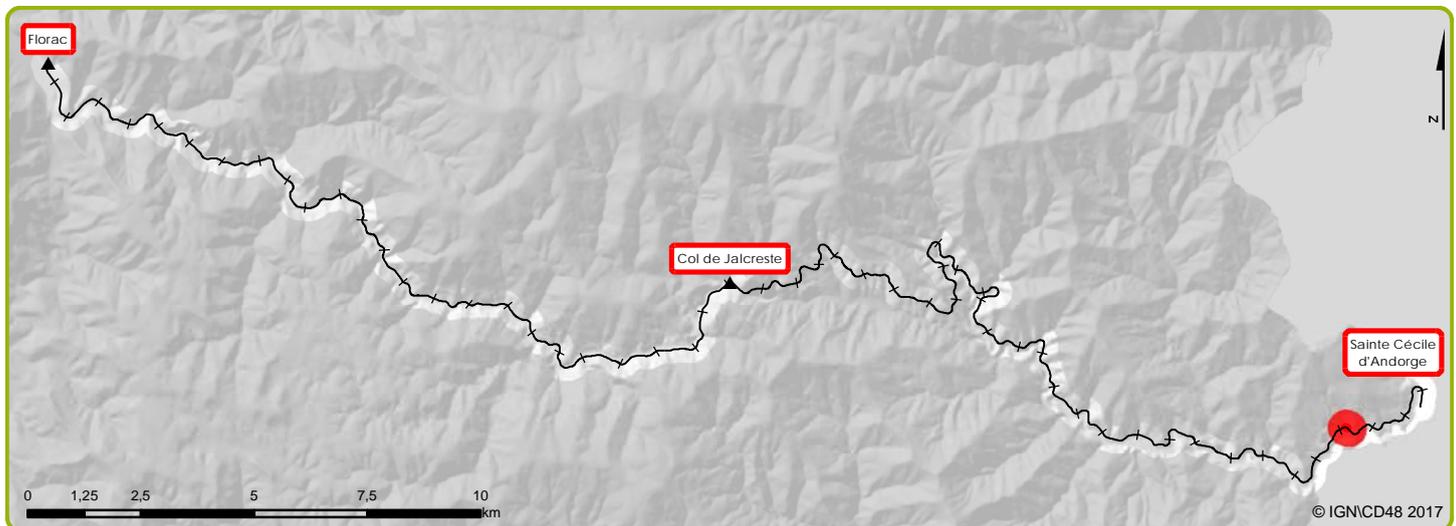
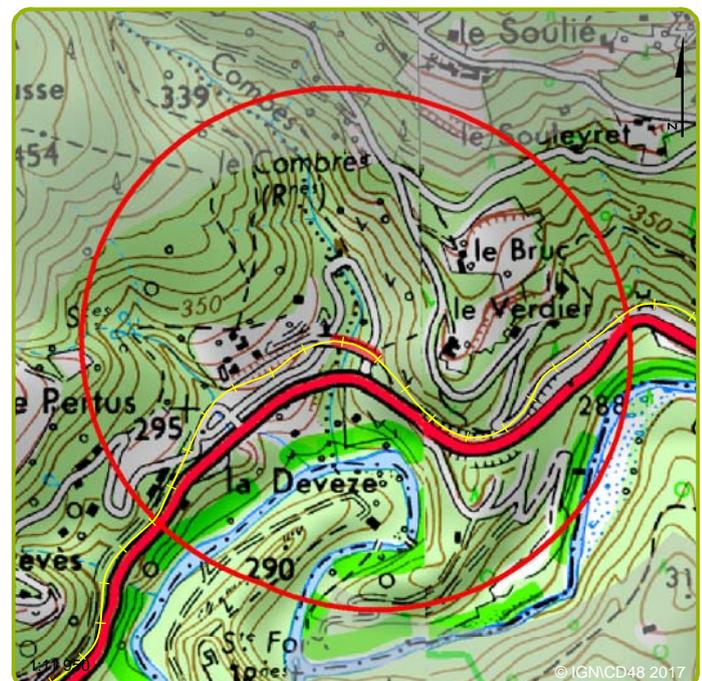
### Photo aérienne et carte du tronçon

**Type de circulation:** carrossable

**Niveau de débroussaillage:** oui

**Longueur du tronçon:** 66,3 mètres

**Opération à prévoir:** Viaduc à débrousaillé si utilisé

**Remarque:** Viaduc à débrousailler si utilisé
