Parc photovoltaïque de l'ancienne carrière de Russec

Etude hydrologique de l'accès au parc

Commune de Salsigne (11)

ETUDE HYDROLOGIQUE DE L'ACCES AU PARC PHOTOVOLTAÏQUE DE L'ANCIENNE CARRIERE DE RUSSEC

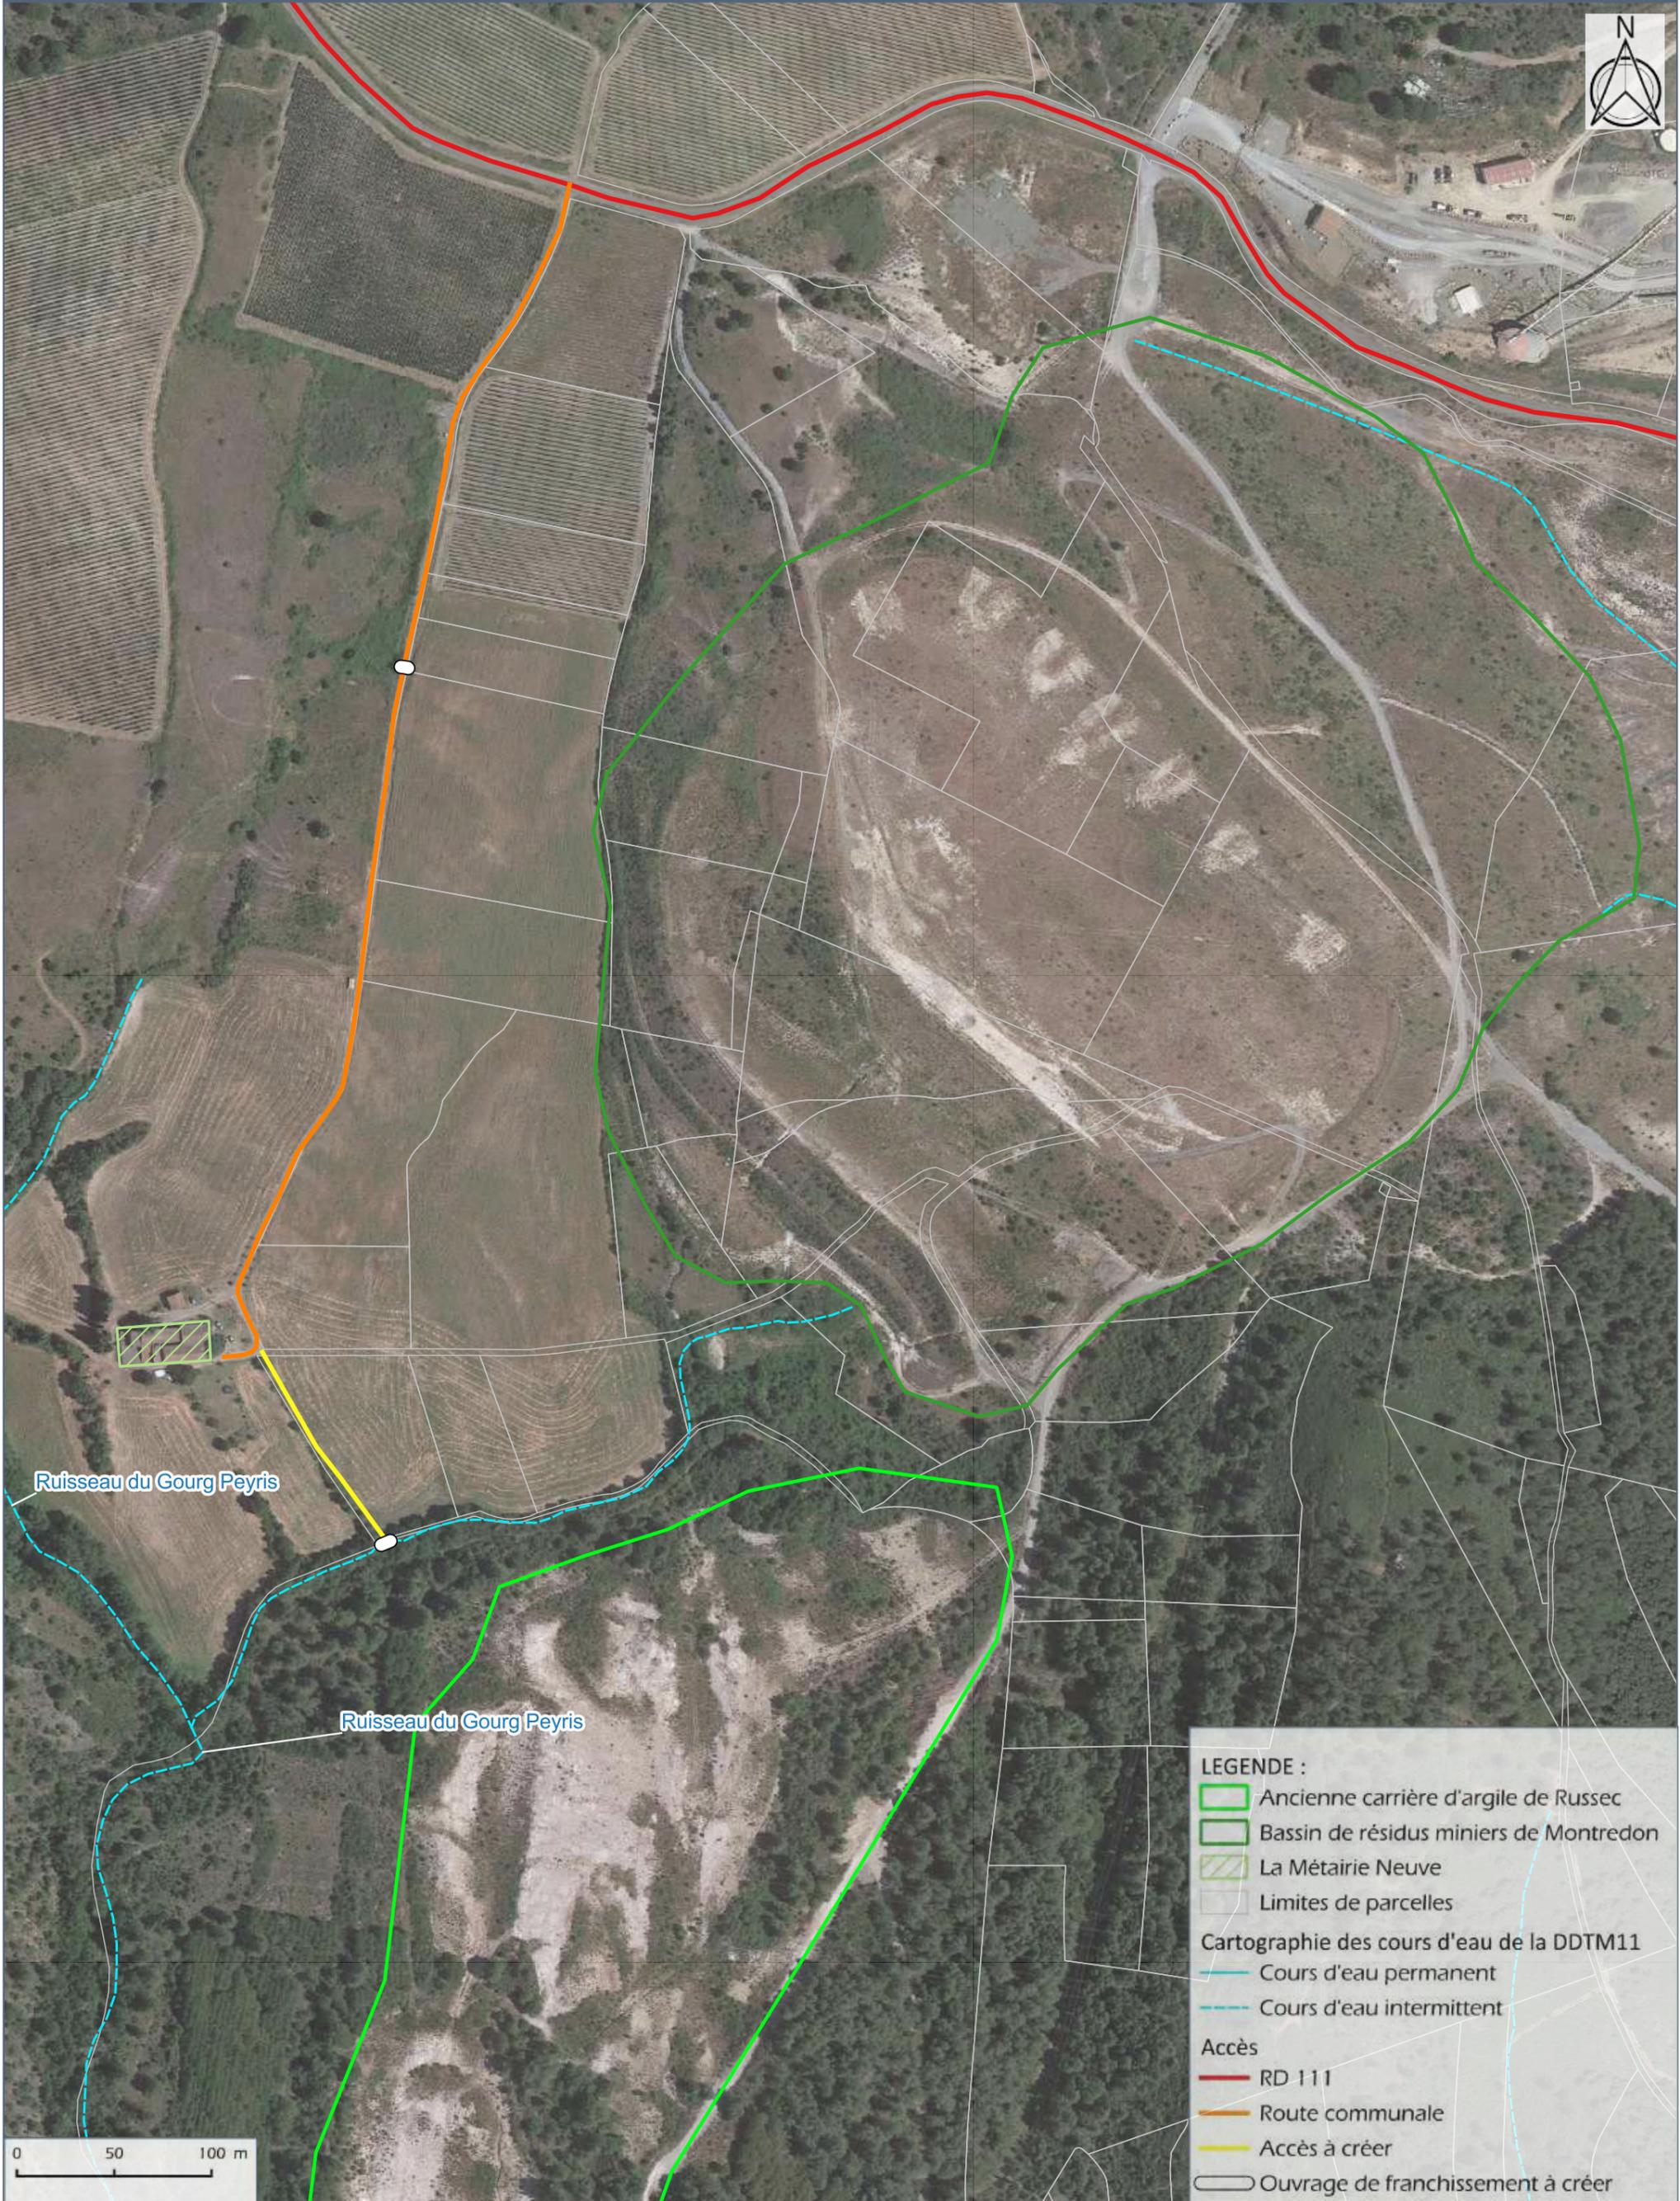
Document n°25.093 / 1

Désormais, l'accès proposé passe par une route communale, depuis la RD 111 au Nord, jusqu'au lieu-dit « Métairie Neuve ».

De là, un accès d'environ 200 m sera à créer pour permettre l'accès au parc photovoltaïque au Sud-Est.

Cet accès nécessite l'aménagement d'une traversée de cours d'eau intermittent. Ce cours d'eau intermittent collecte notamment une partie des eaux du versant Ouest du bassin de Montredon via les ouvrages de gestion des eaux créés lors des travaux de réhabilitation du bassin de Montredon réalisés par le BRGM en 2020-2021.

LOCALISATION DU SITE SUR PHOTOGRAPHIE AÉRIENNE

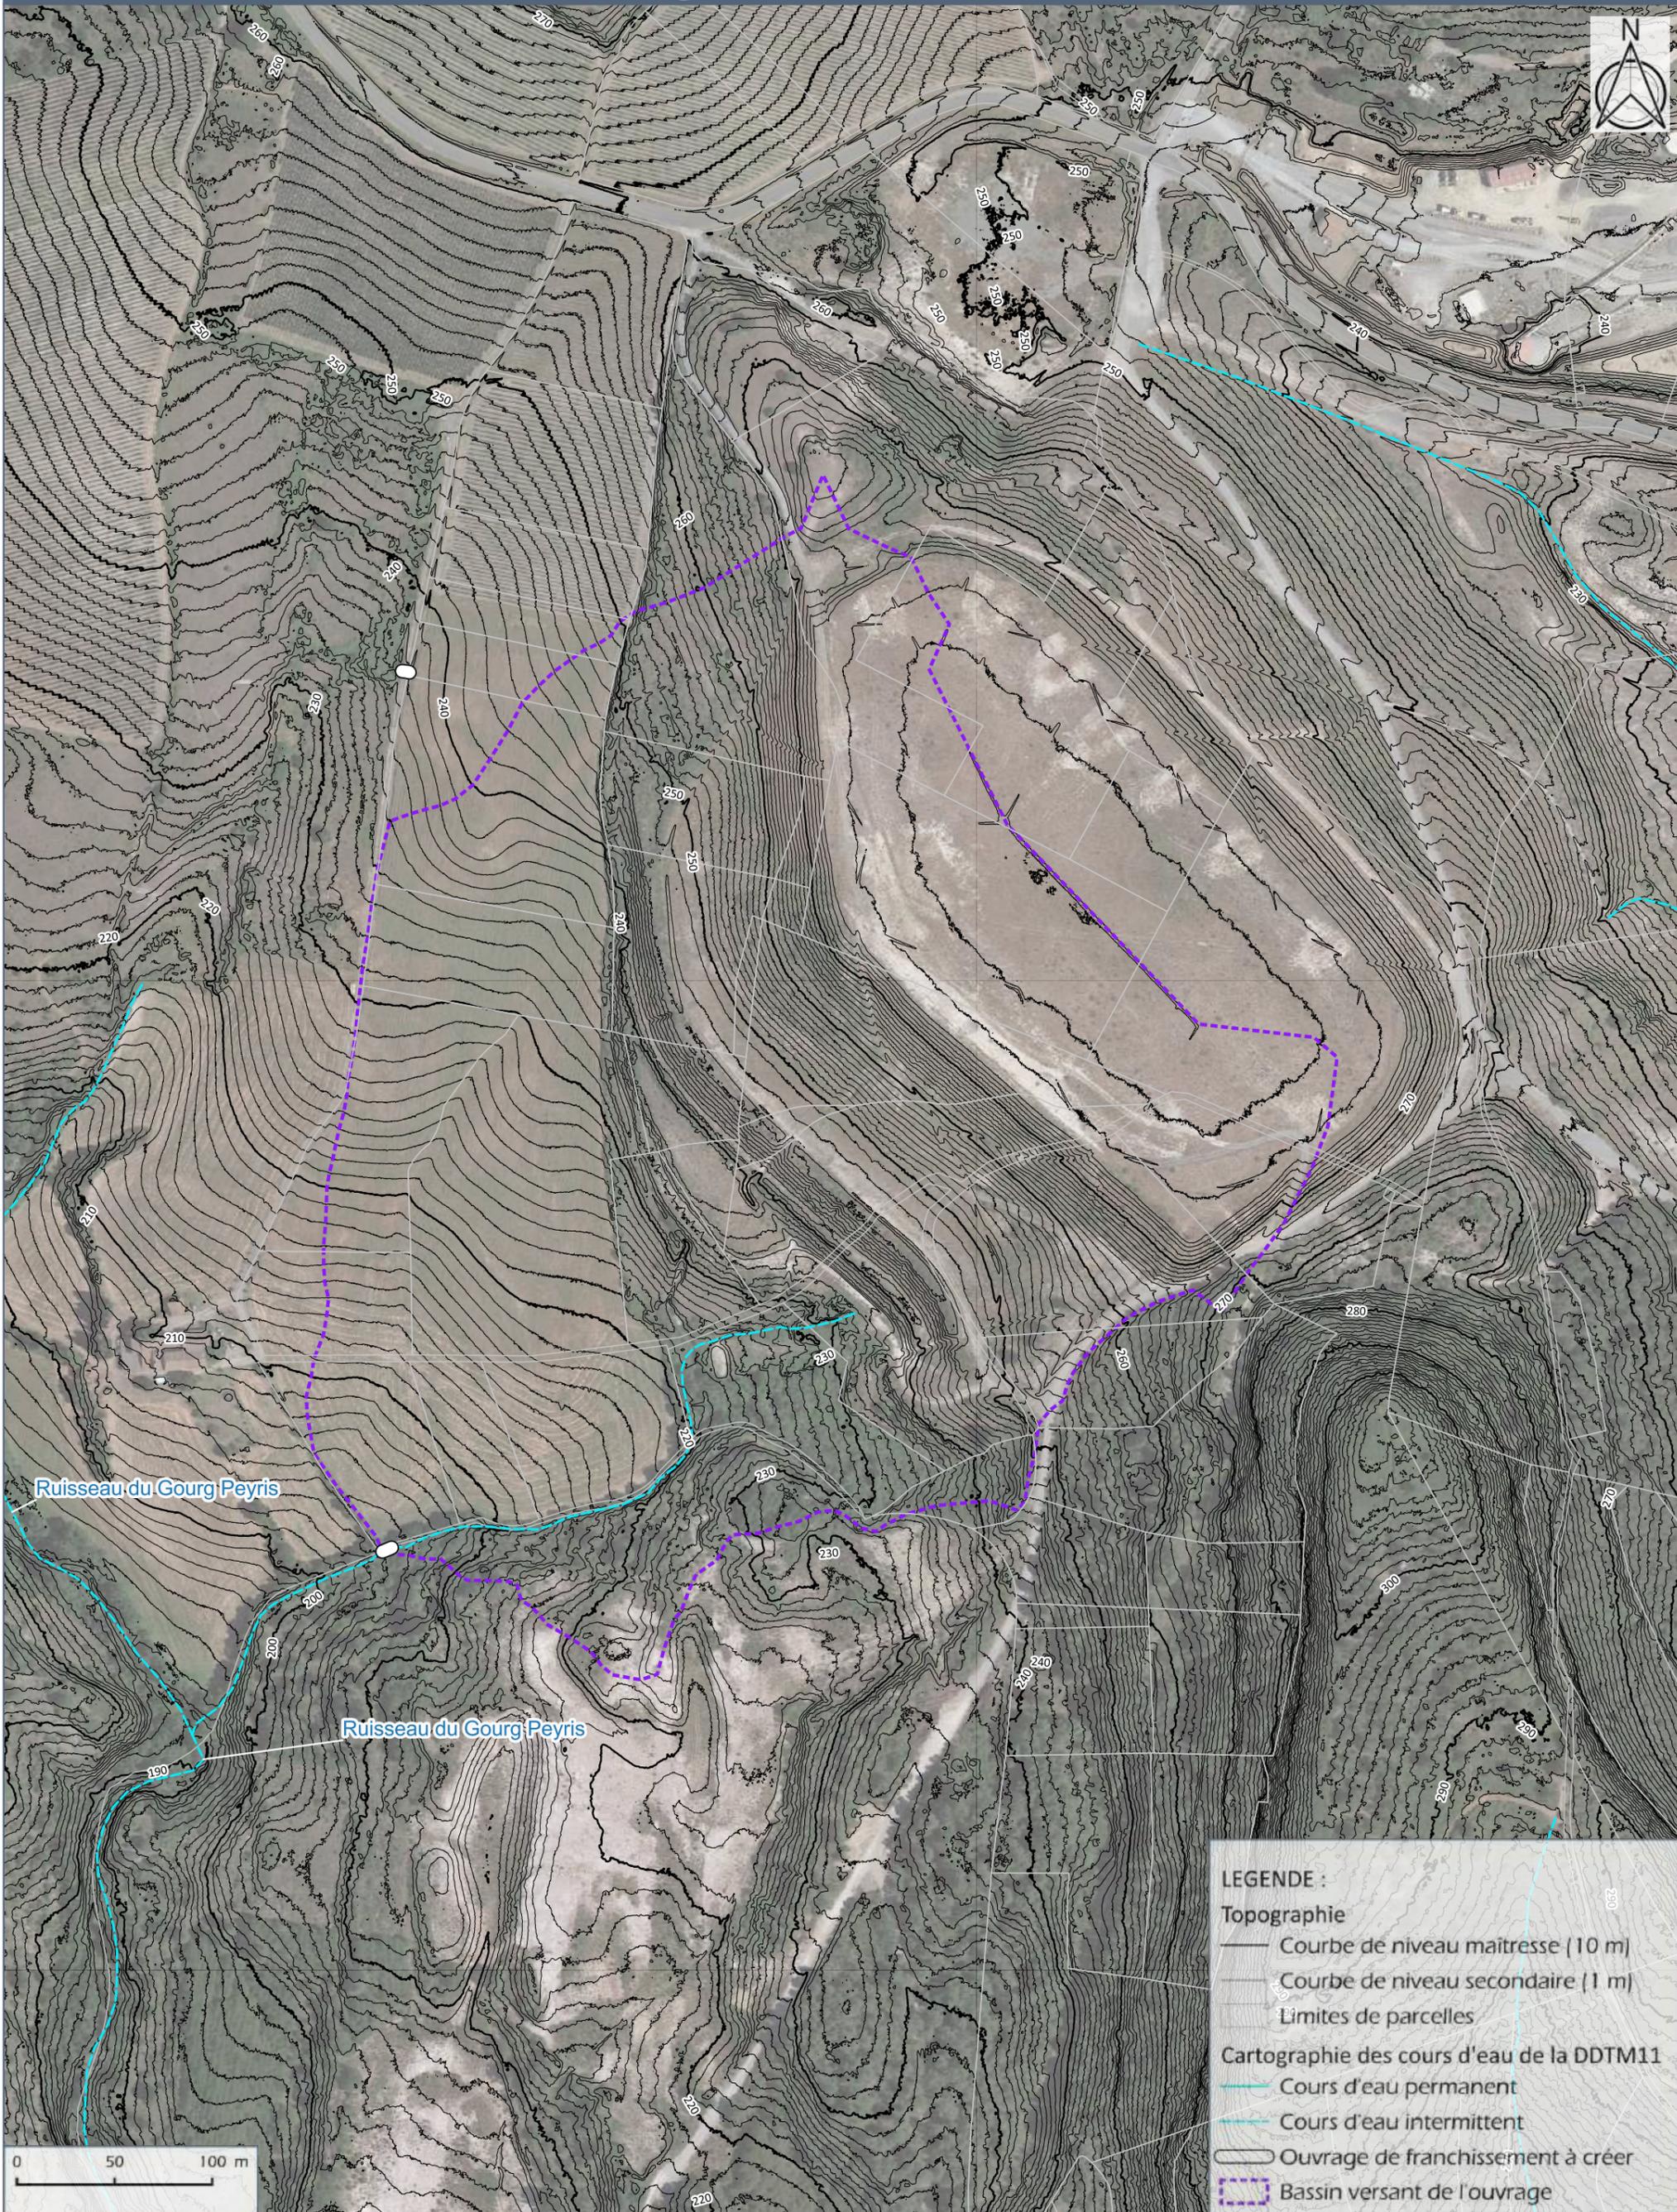
Document n°25.093 / 2

Il coule du Nord-Est vers le Sud-Ouest et se jette dans le ruisseau du Gourg Peyris à la cote 191 mNGF.

D'après la cartographie de la DDTM de l'Aude, il mesure environ 460 m de long et prend naissance au pied de la digue Ouest du bassin de Montredon, à la cote 232 mNGF.

Au niveau du projet d'ouvrage de franchissement, le bassin versant amont de l'ouvrage projeté mesure 18,77 ha et est composé :

- A l'Ouest : par des terres agricoles constituées de pâturages ;

- A l'Est : par le versant Ouest du bassin de résidus miniers de Montredon, constitué de végétation rase sur son sommet et le flanc de la digue (type pâturage) et de végétation type garrigue au pied du versant Ouest ;
- Au Sud : par la bordure Nord de la carrière d'argile de Russec. La partie concernée par le bassin versant a été très peu impactée par la carrière et présente une végétation de type forêt.

CONTEXTE HYDROLOGIQUE DU SITE

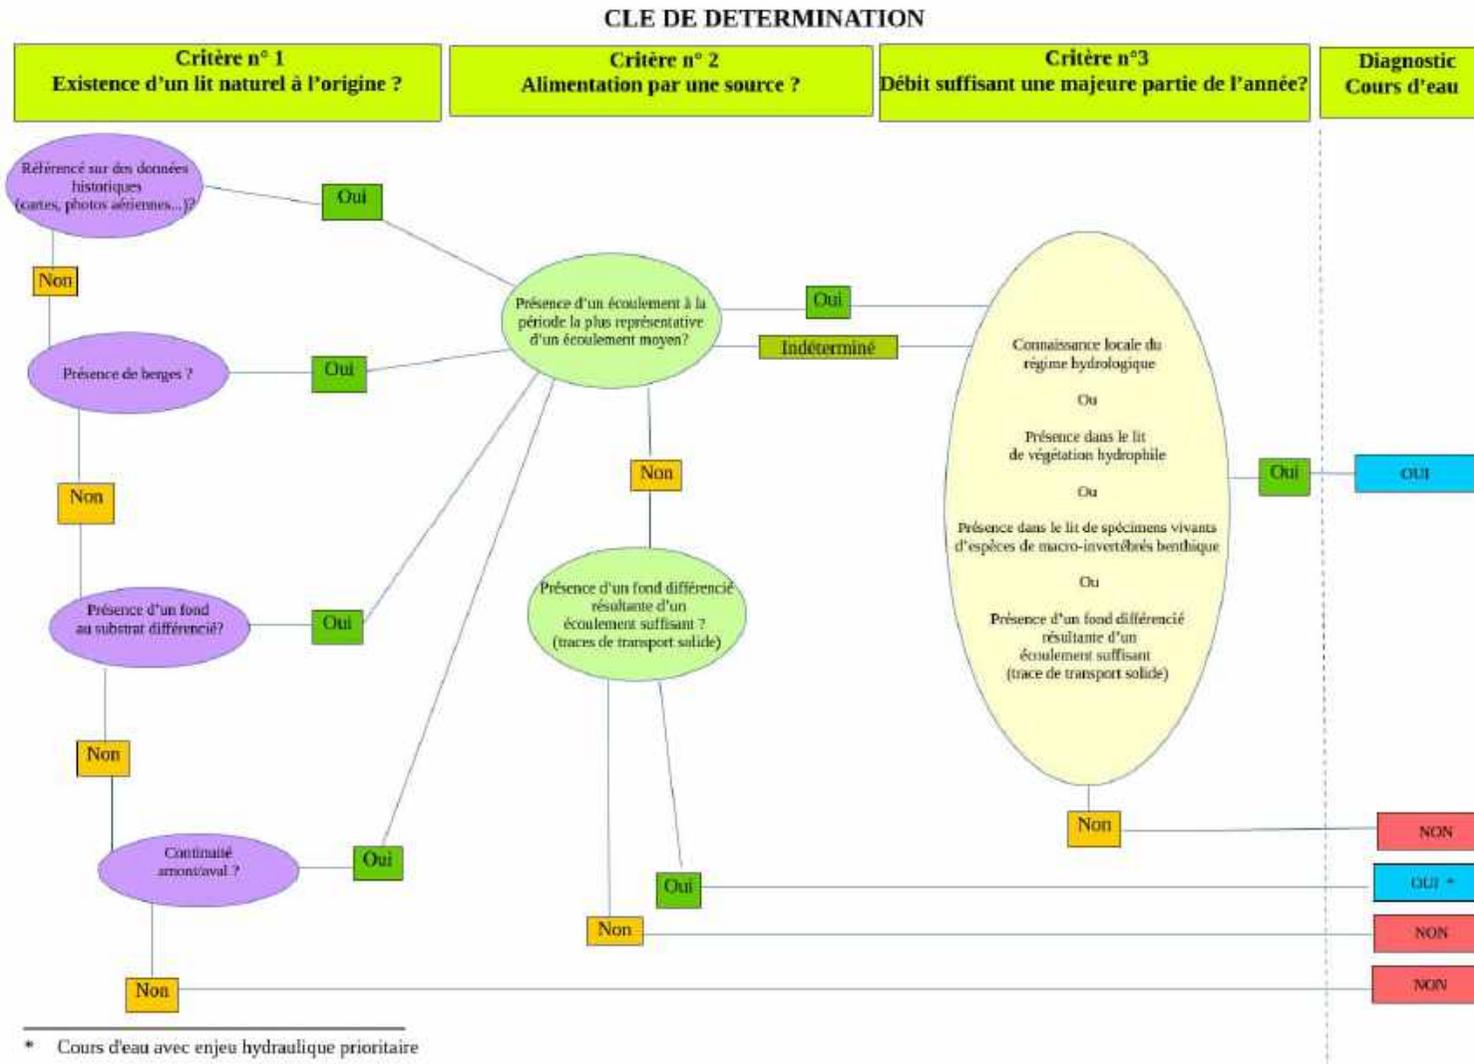
Figure 1 : Logigramme présentant les clés de détermination pour l'identification des cours d'eau au titre de la police de l'eau
 (Annexe 3 du Guide d'identification des cours d'eau au titre de la police de l'eau en Occitanie, version 1.2 – Occitanie, Préfecture de la région Occitanie, 26/09/2017)

Afin de vérifier l'existence des 3 critères précédents, la méthodologie présentée sur le logigramme de l'annexe 3 du guide d'identification a été suivie.

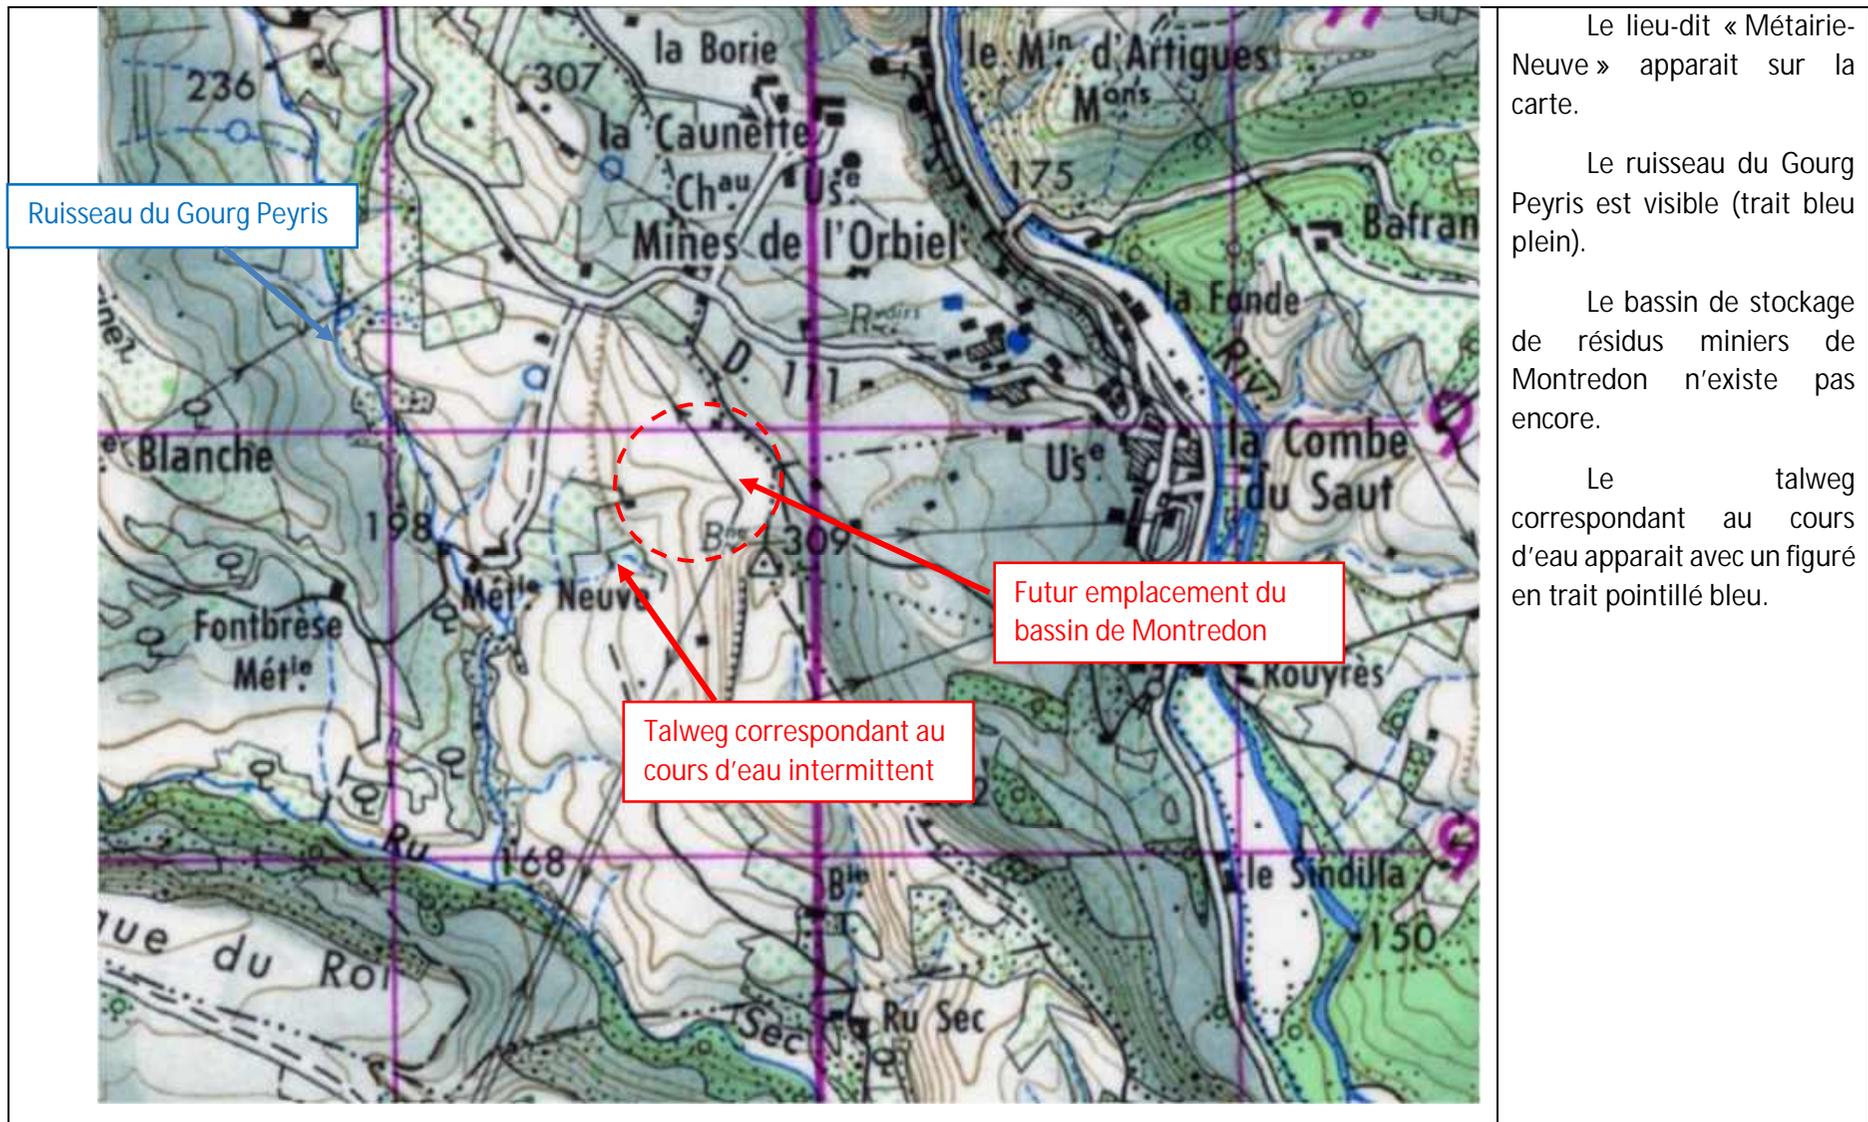
Le lieu-dit « Métairie-Neuve » apparaît sur la carte.

Le ruisseau du Gourg Peyris est visible (trait bleu plein).

Le bassin de stockage de résidus miniers de Montredon n'existe pas encore.

Le talweg correspondant au cours d'eau apparaît avec un figuré en trait pointillé bleu.

Figure 4 : Analyse de la carte IGN de 1950 sur la zone d'étude

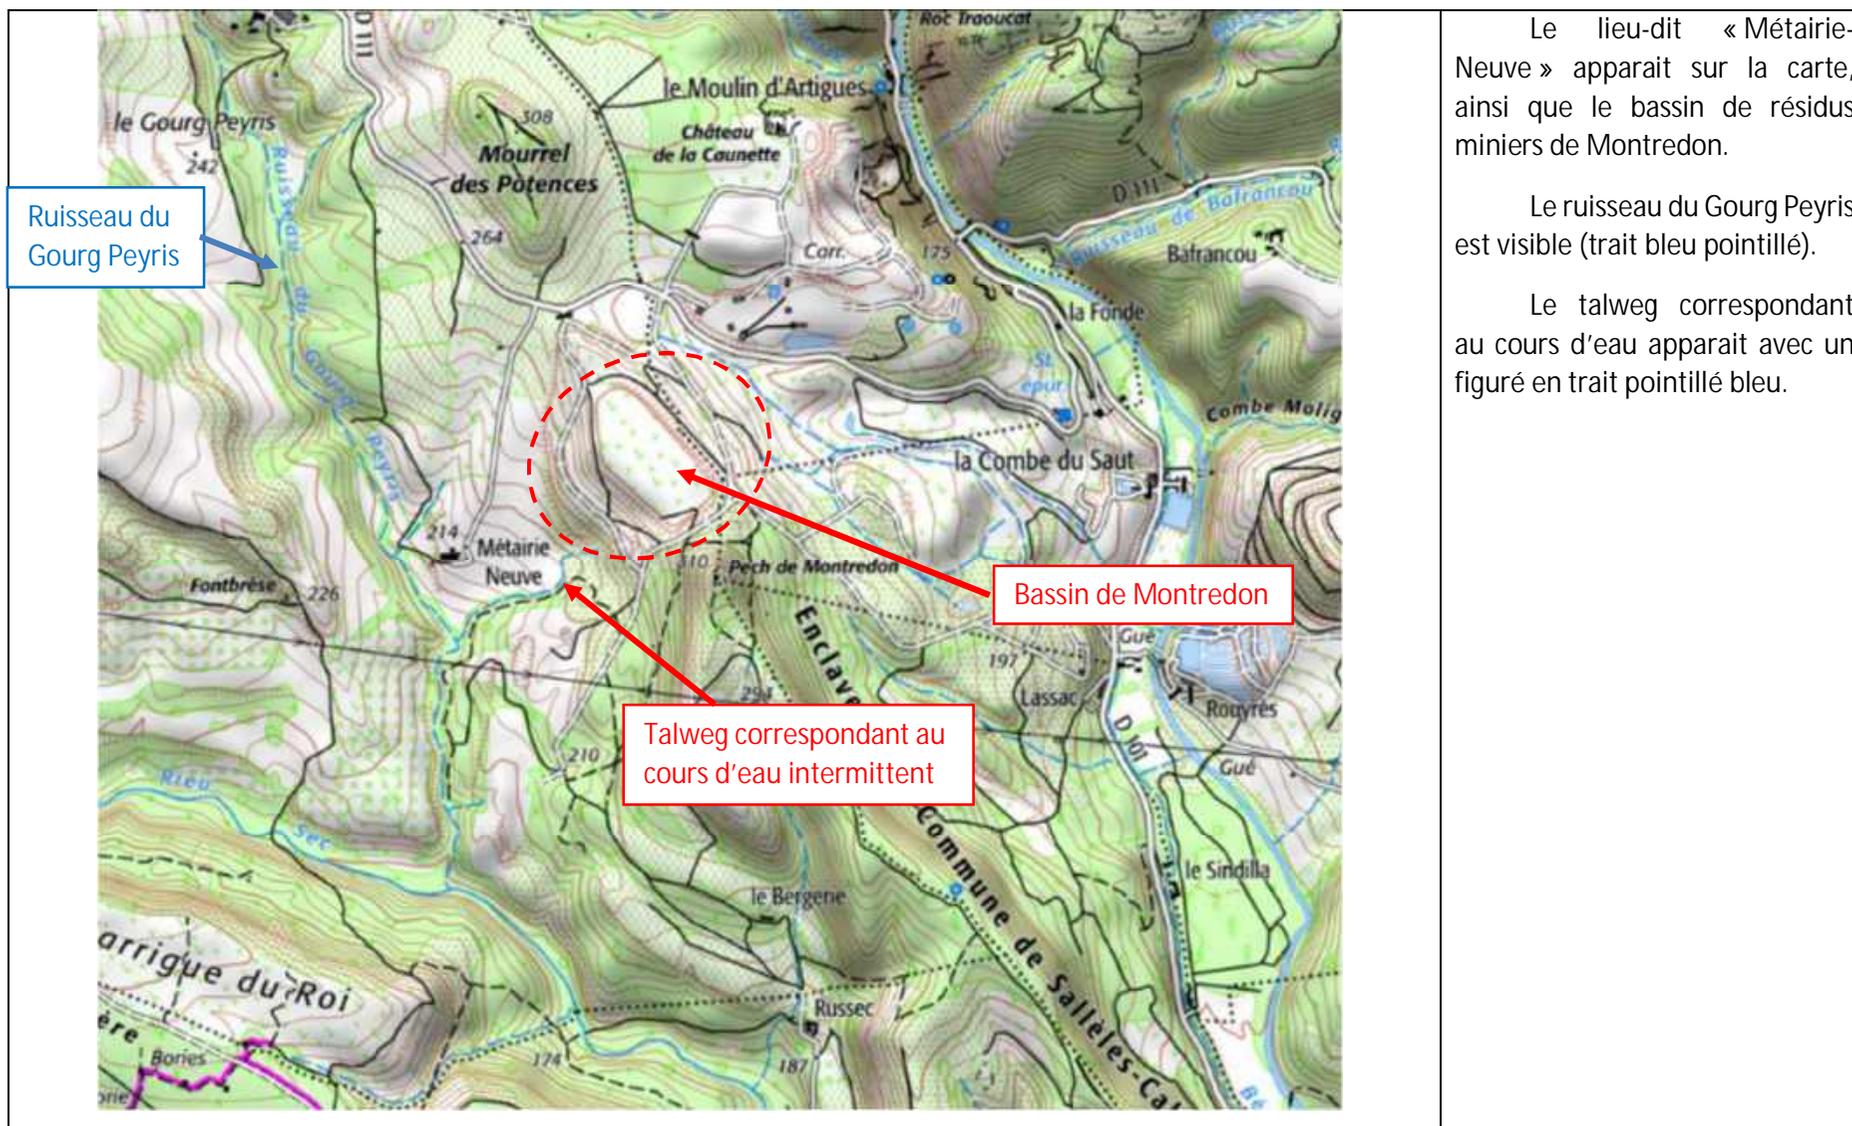
Le lieu-dit « Métairie-Neuve » apparaît sur la carte, ainsi que le bassin de résidus miniers de Montredon.

Le ruisseau du Gourg Peyris est visible (trait bleu pointillé).

Le talweg correspondant au cours d'eau apparaît avec un figuré en trait pointillé bleu.

Figure 5 : Analyse de la carte IGN au 1/25 000^e actuelle sur la zone d'étude

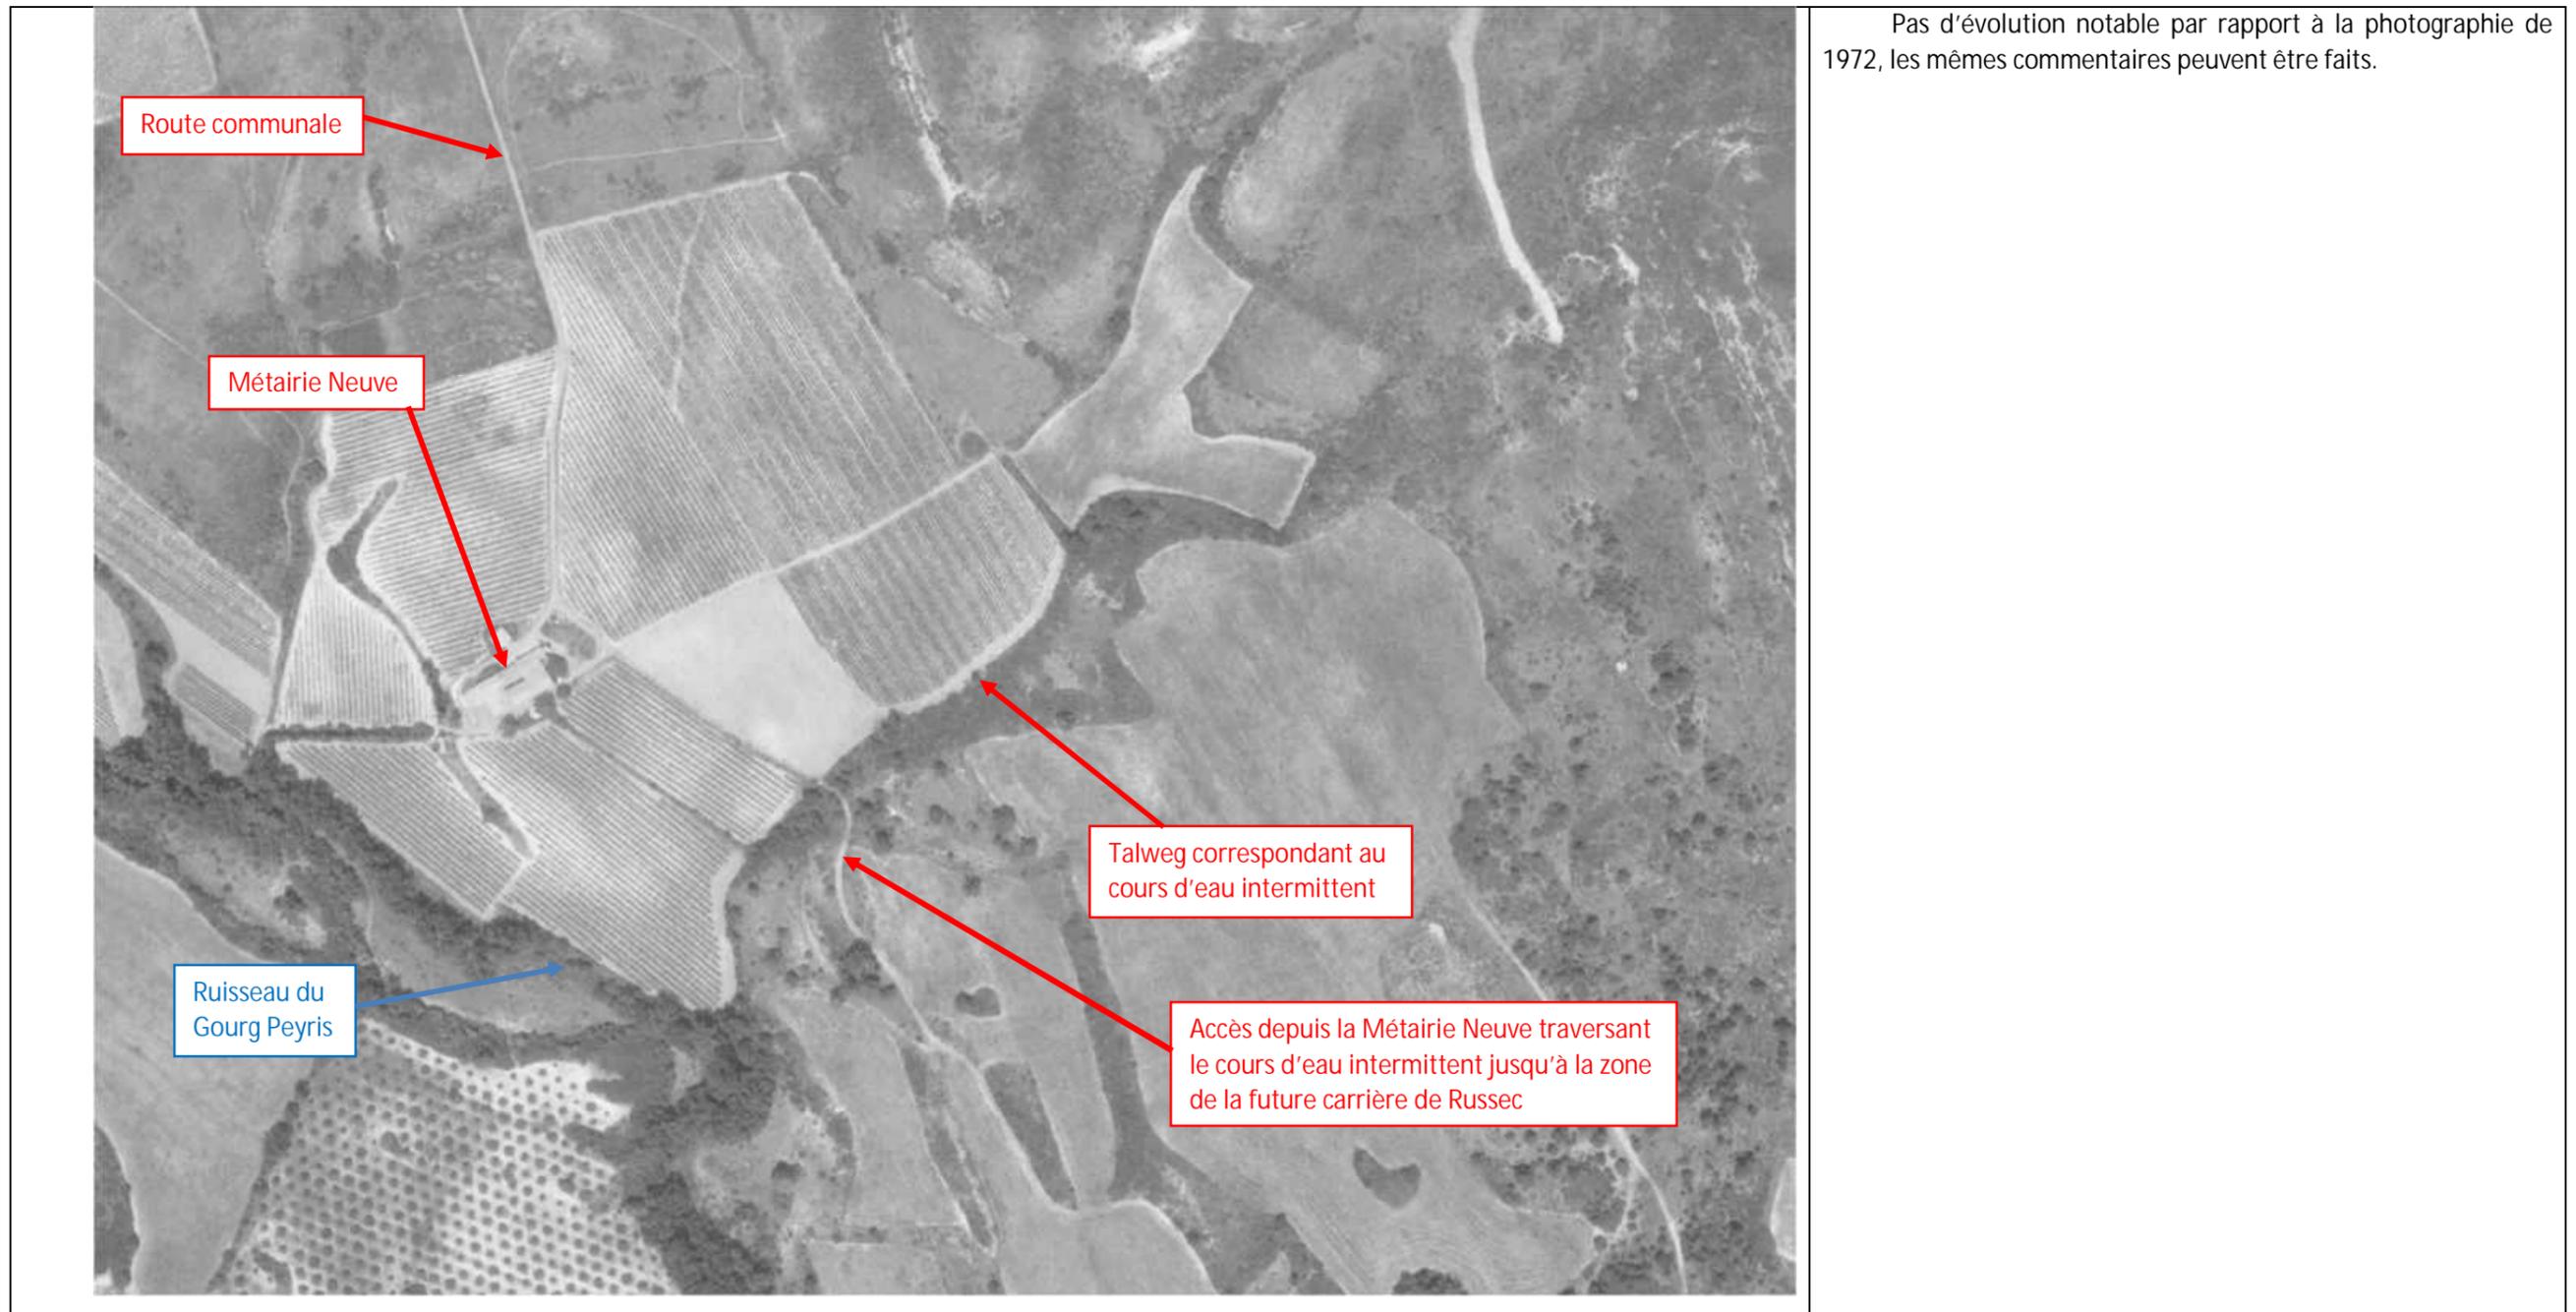
Pas d'évolution notable par rapport à la photographie de 1972, les mêmes commentaires peuvent être faits.

Figure 8 : Analyse de la photographie aérienne de 1983 sur la zone d'étude

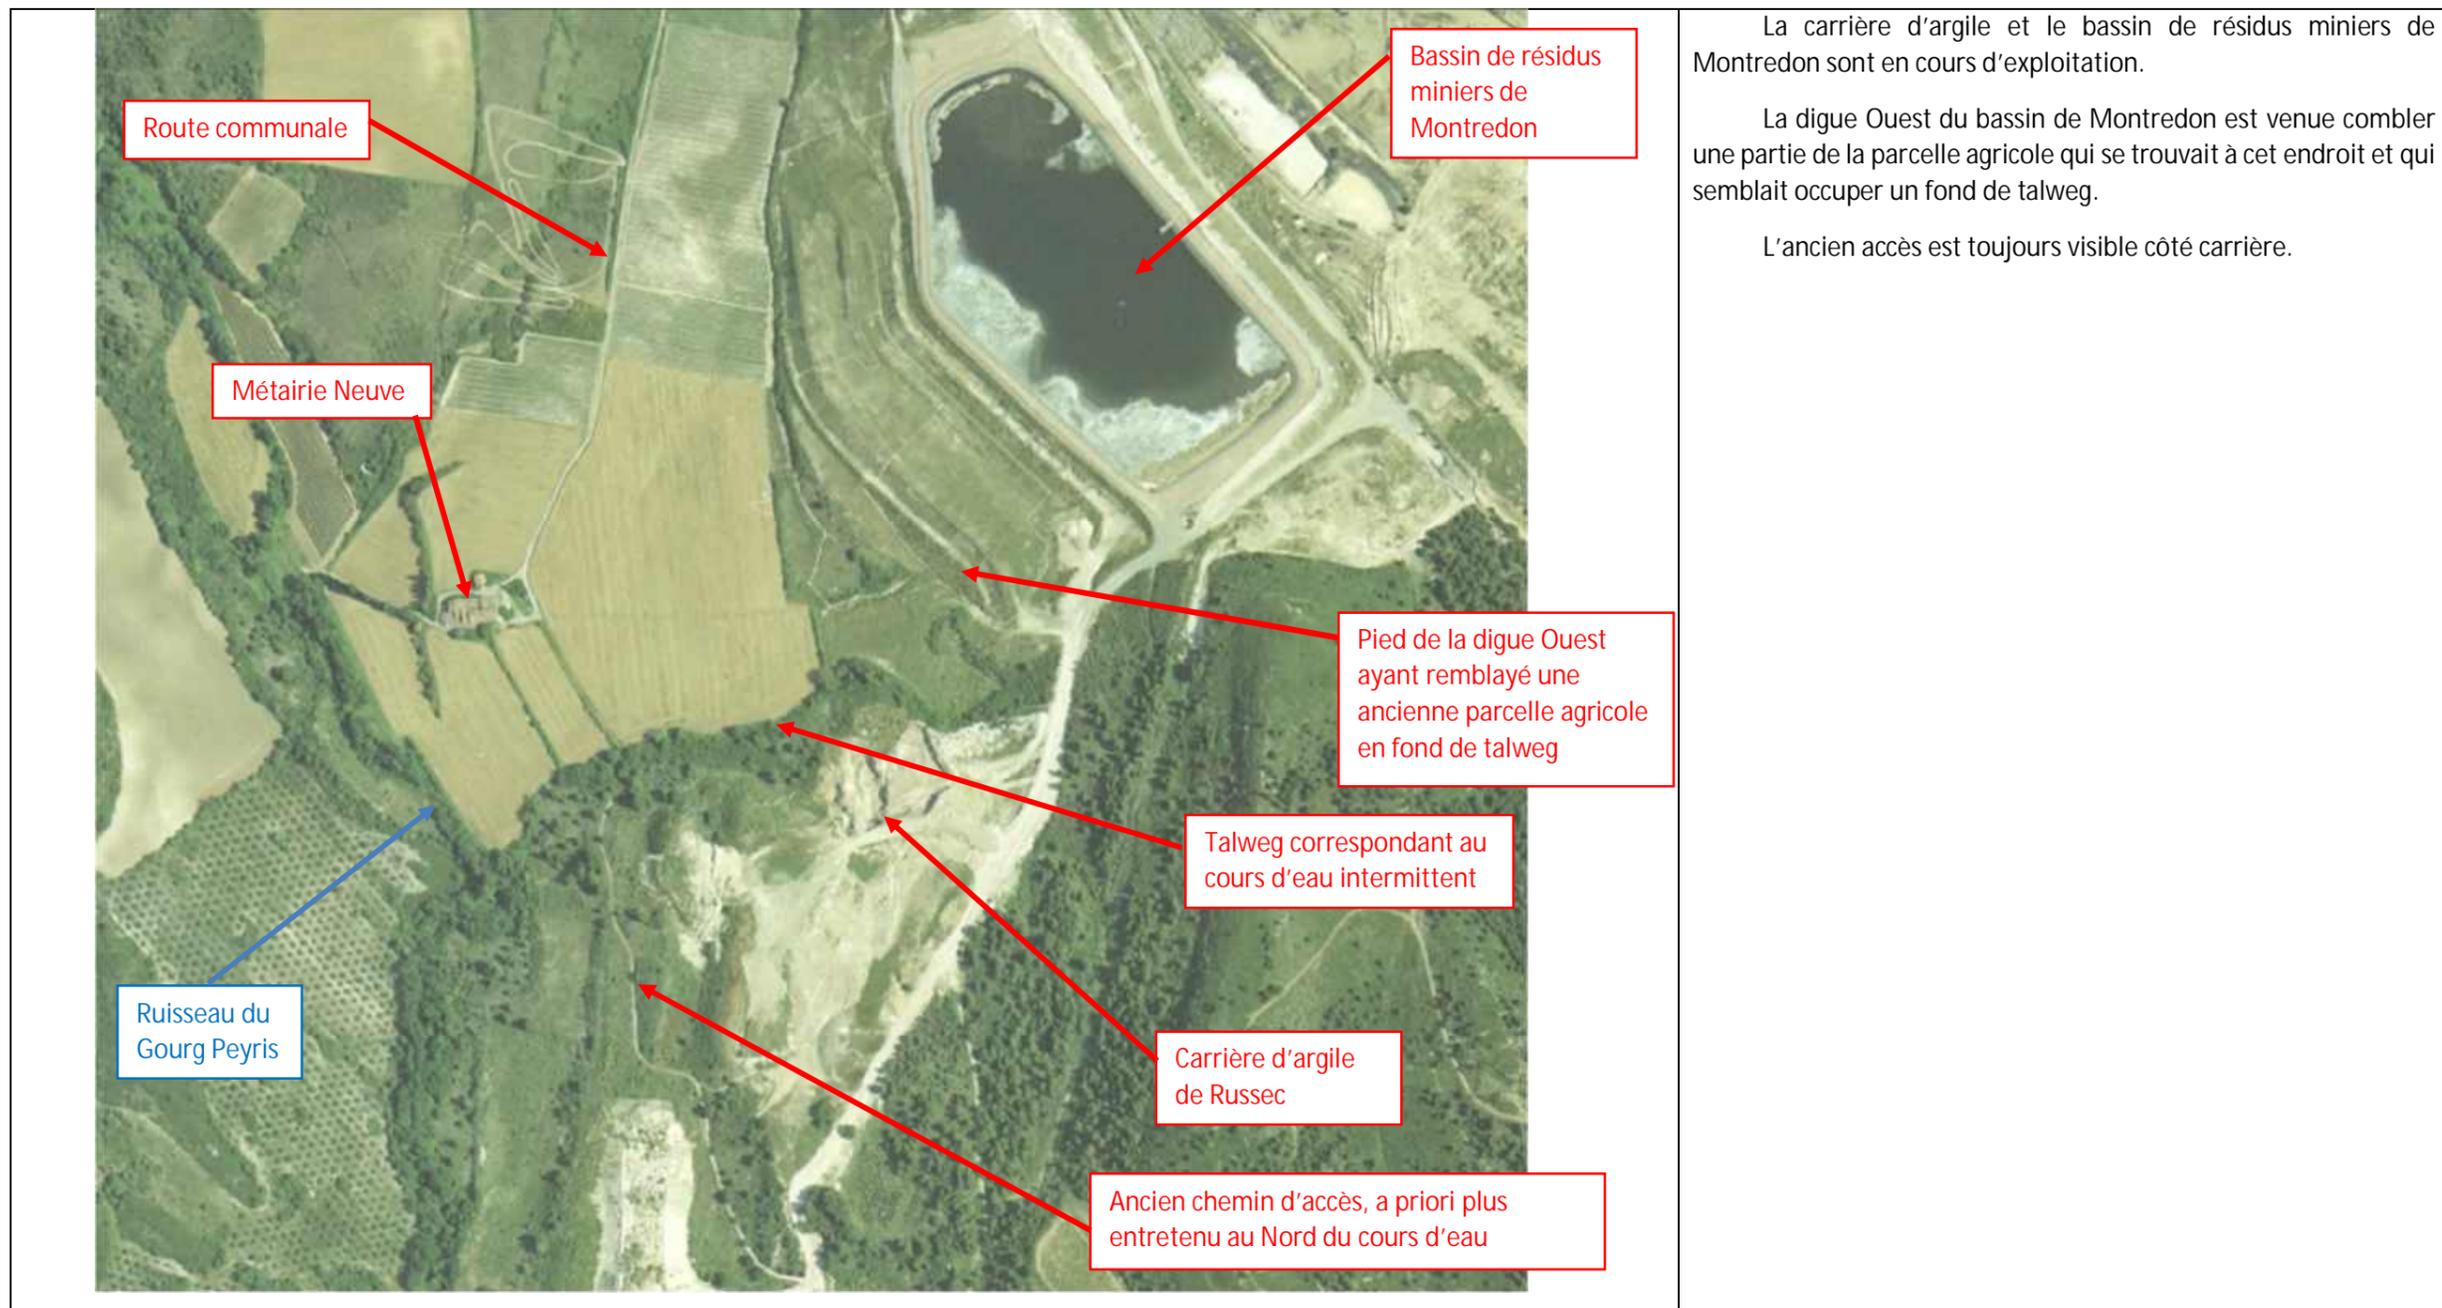
La carrière d'argile et le bassin de résidus miniers de Montredon sont en cours d'exploitation.

La digue Ouest du bassin de Montredon est venue combler une partie de la parcelle agricole qui se trouvait à cet endroit et qui semblait occuper un fond de talweg.

L'ancien accès est toujours visible côté carrière.

Figure 10 : Analyse de la photographie aérienne de 1998 sur la zone d'étude
