Parc photovoltaïque de l'ancienne carrière de Russec

Etude hydrologique de l'accès au parc

Commune de Salsigne (11)

ETUDE HYDROLOGIQUE DE L'ACCES AU PARC PHOTOVOLTAÏQUE DE L'ANCIENNE CARRIERE DE RUSSEC

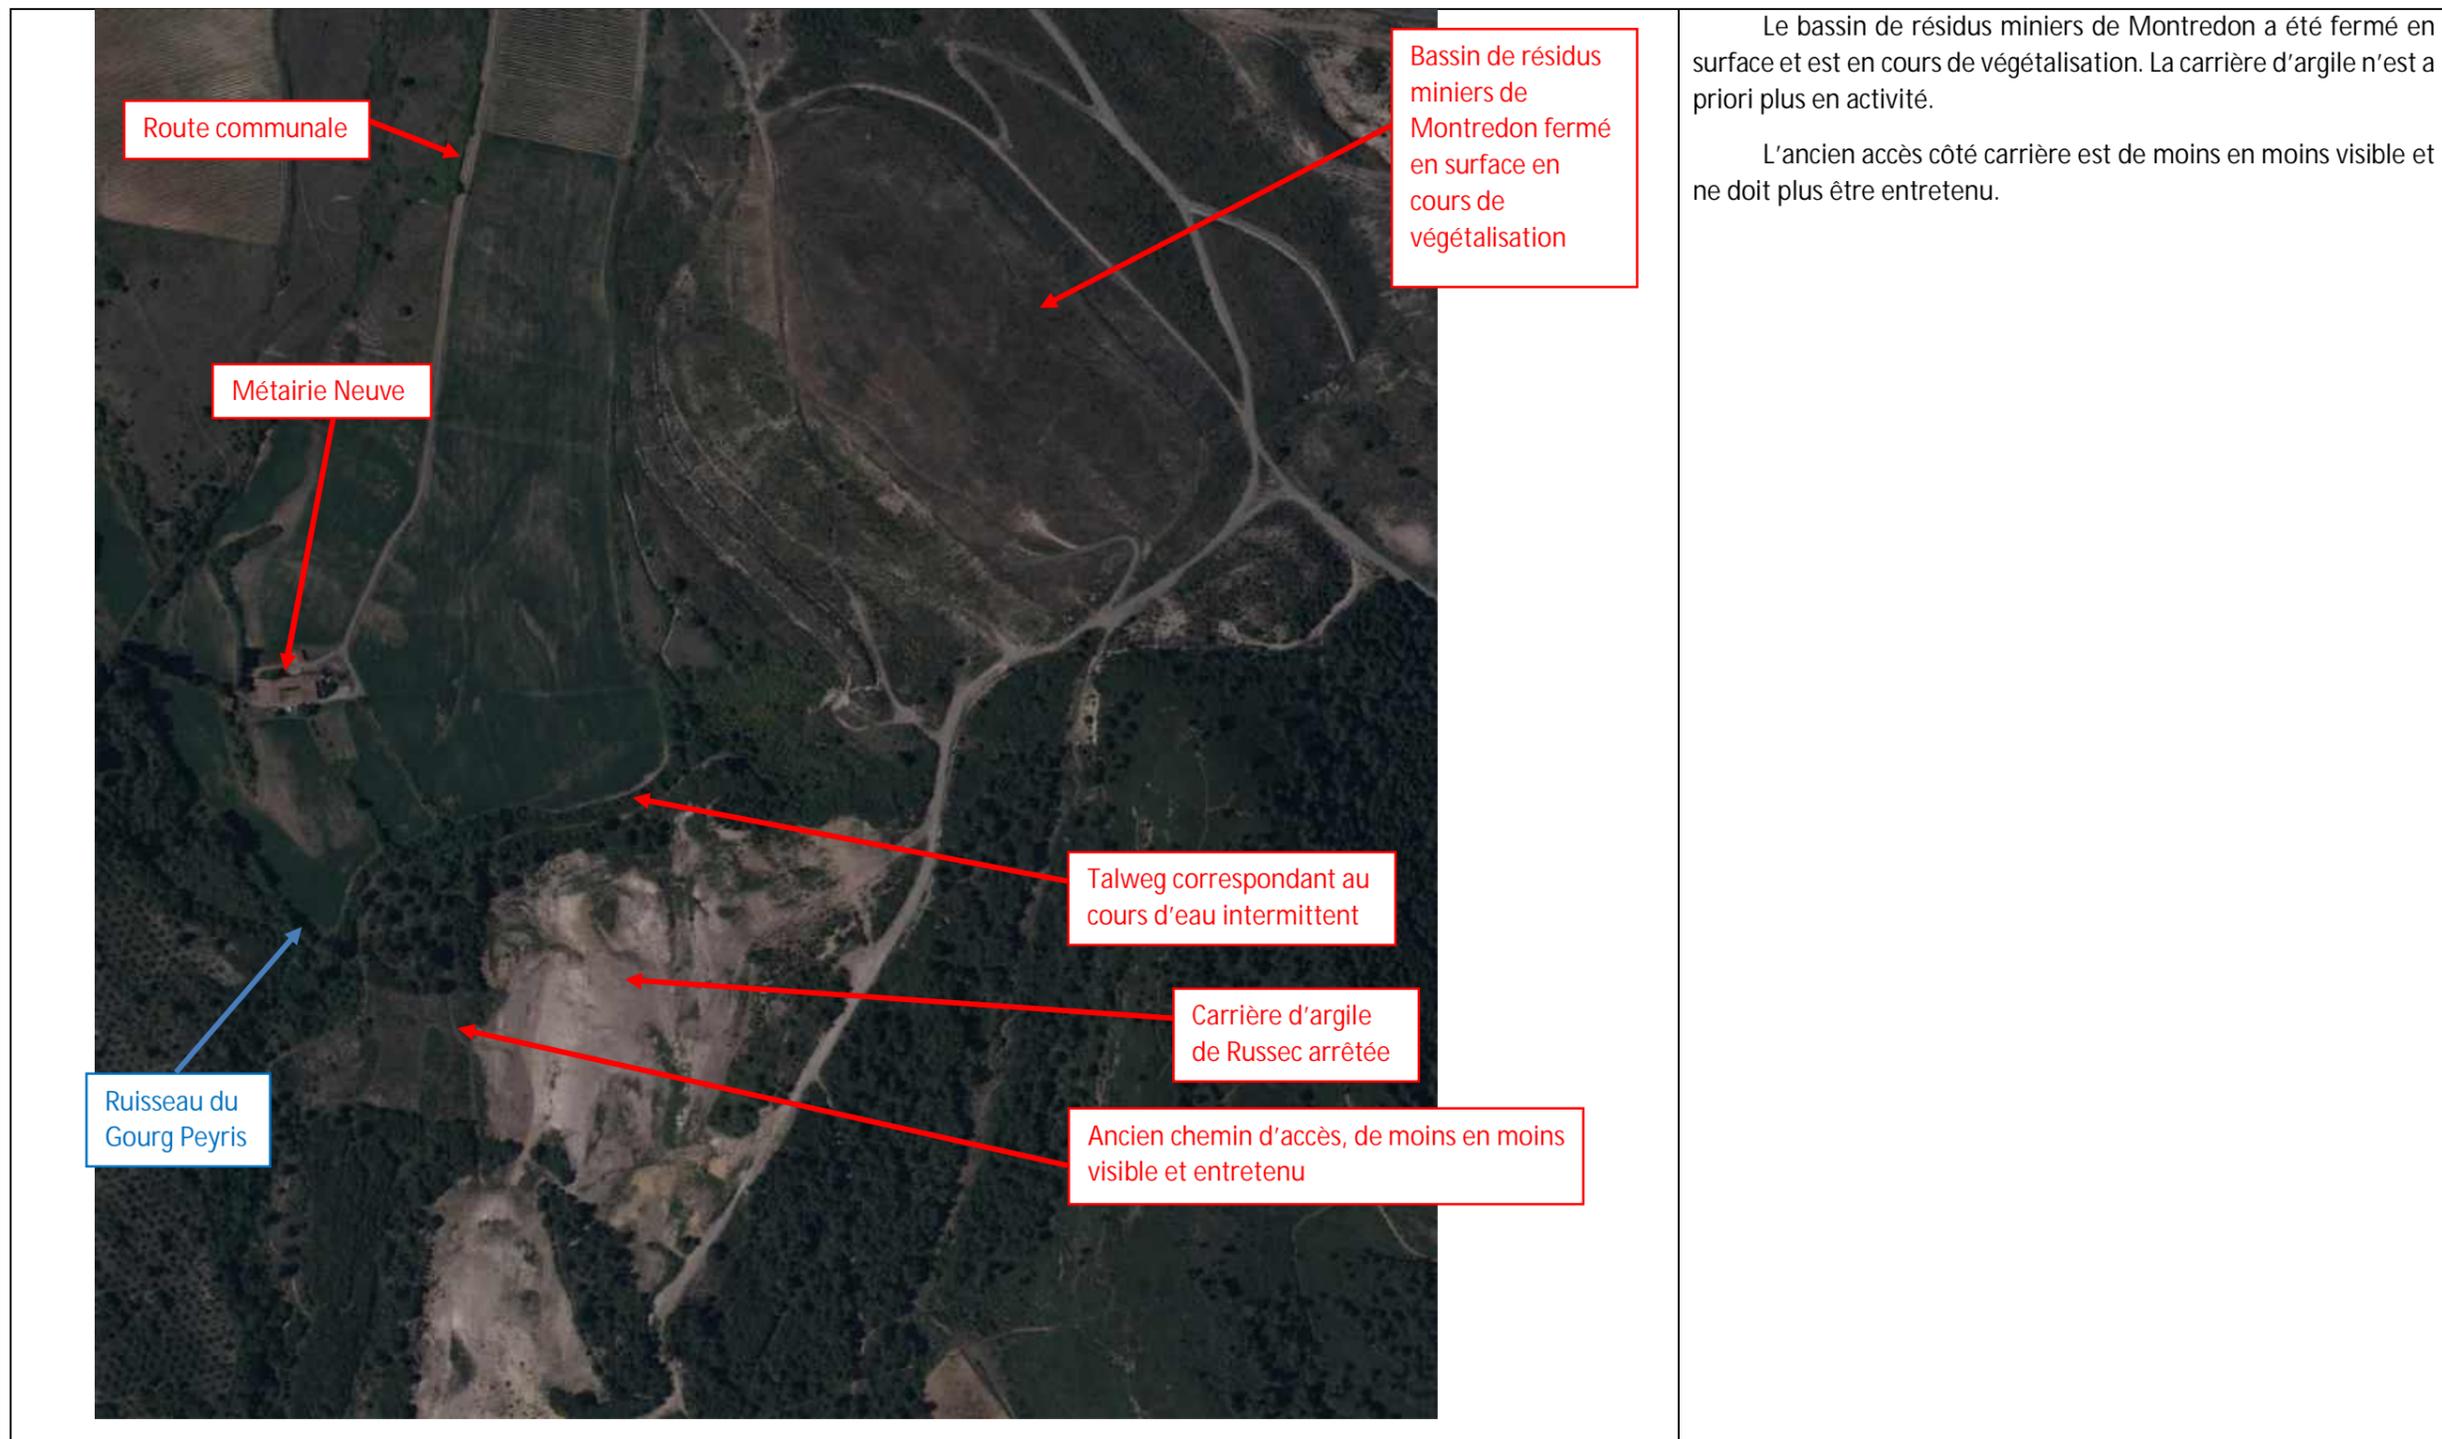
Le bassin de résidus miniers de Montredon a été fermé en surface et est en cours de végétalisation. La carrière d'argile n'est a priori plus en activité.

L'ancien accès côté carrière est de moins en moins visible et ne doit plus être entretenu.

Figure 12 : Analyse de la photographie aérienne de 2015 sur la zone d'étude

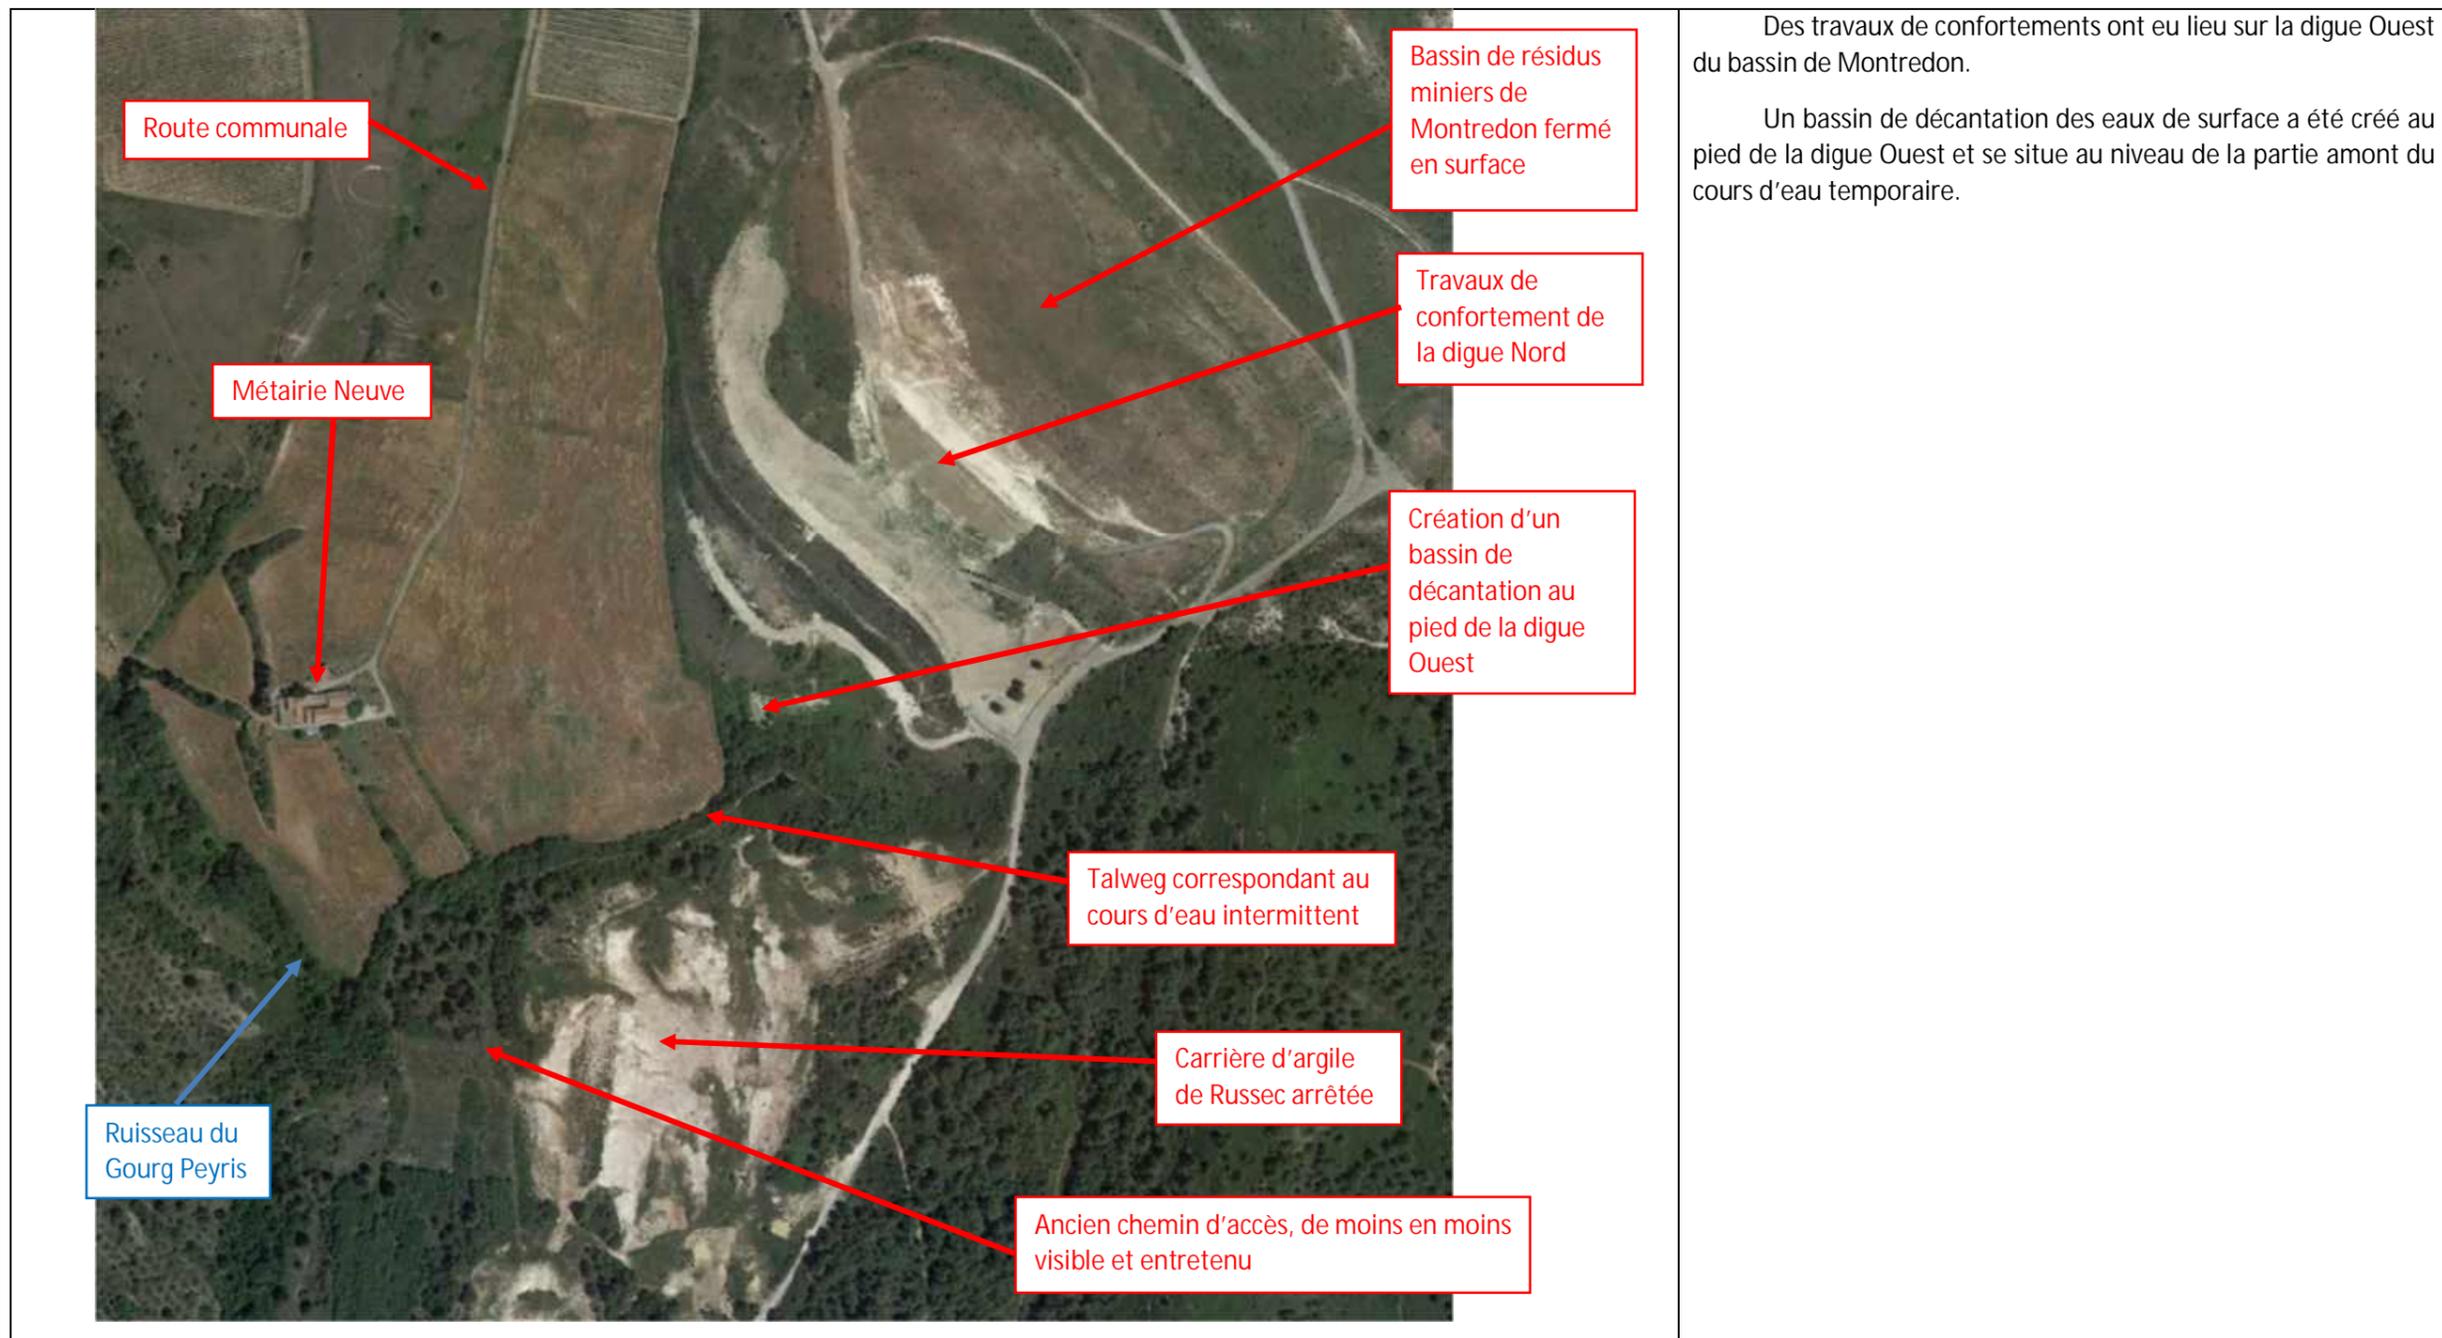
Des travaux de confortements ont eu lieu sur la digue Ouest du bassin de Montredon.

Un bassin de décantation des eaux de surface a été créé au pied de la digue Ouest et se situe au niveau de la partie amont du cours d'eau temporaire.

Figure 13 : Analyse de la photographie aérienne de 2018 sur la zone d'étude
