Site du Bosc

Bilan environnemental et principaux événements : 2016-2017-2018

Commission de Suivi de Site

12 avril 2019

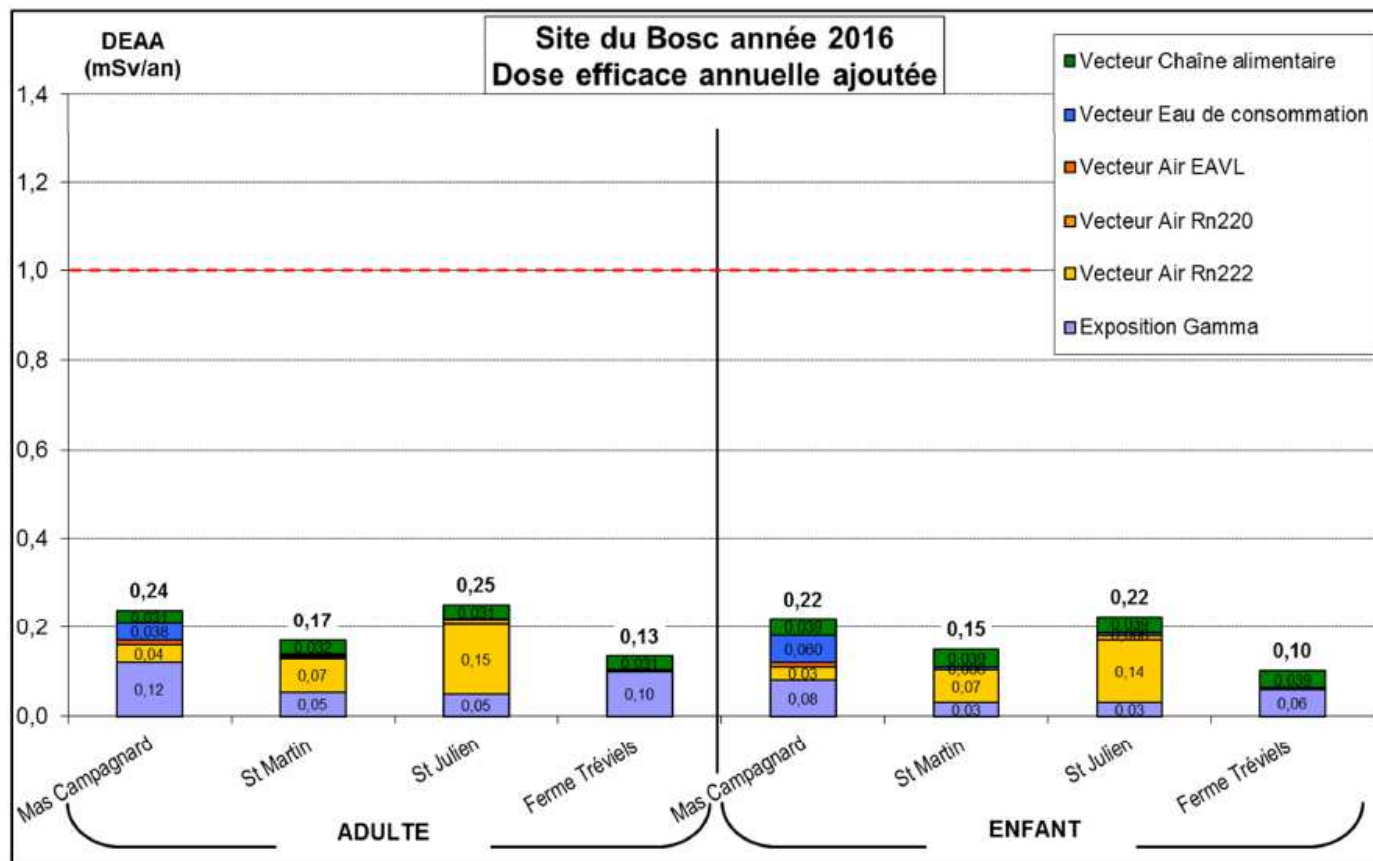
Pour l'année 2016: DEAA pour les villages alentours

Résultats :
< 1 mSv/an ajoutée au milieu naturel

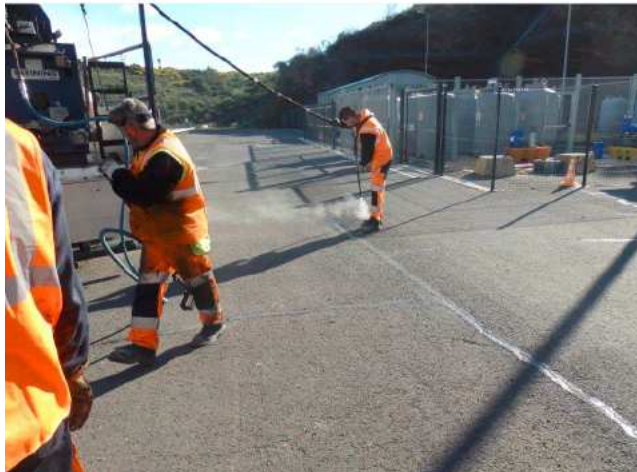
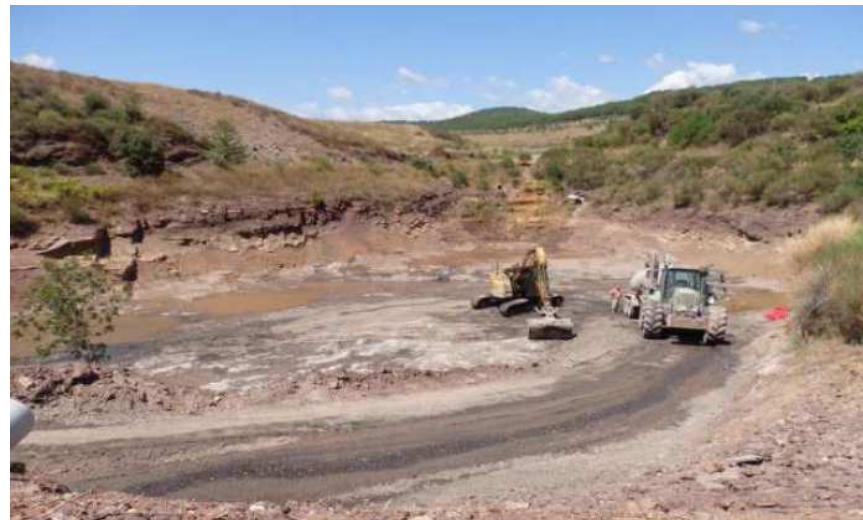
En 2016

- **Rebouchage des fissures au niveau de la plateforme de la STE**
- **Curage du bassin 10 000 m³**
