La note ci-dessous correspond à la réponse point par points aux remarques formulées par la DREAL dans son mail du 13 avril 2026. En majuscule gras sont rappelés les points soulevés par la DREAL ; en dessous est apportée la réponse.

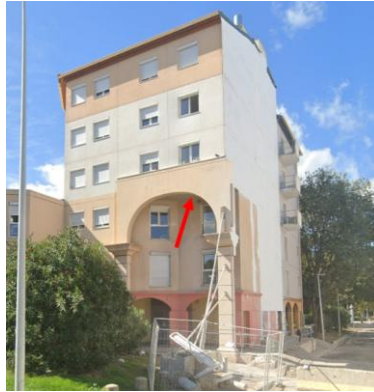
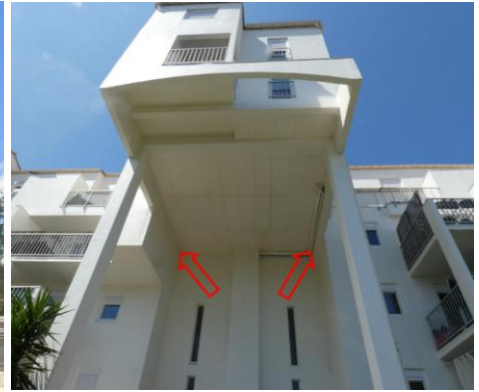
- Des nids sur les structures bâties favorables, soit avec surplomb et abri (à minima 4 nids et potentiellement plus) :

Un ratio de 3 nids installés pour 1 nid détruit sera respecté pour l'hirondelle rustique. Dans le cas présent, 2 nids ont été détruits, il sera donc d'installé un minimum de 6 nids à hirondelle rustique.

Pour ce faire, il est proposé deux types d'installations :
