**PRÉFET
DE TARN-ET-GARONNE**

L'amiante dans le bâtiment

Retour d'expérience : opération « Forestié »

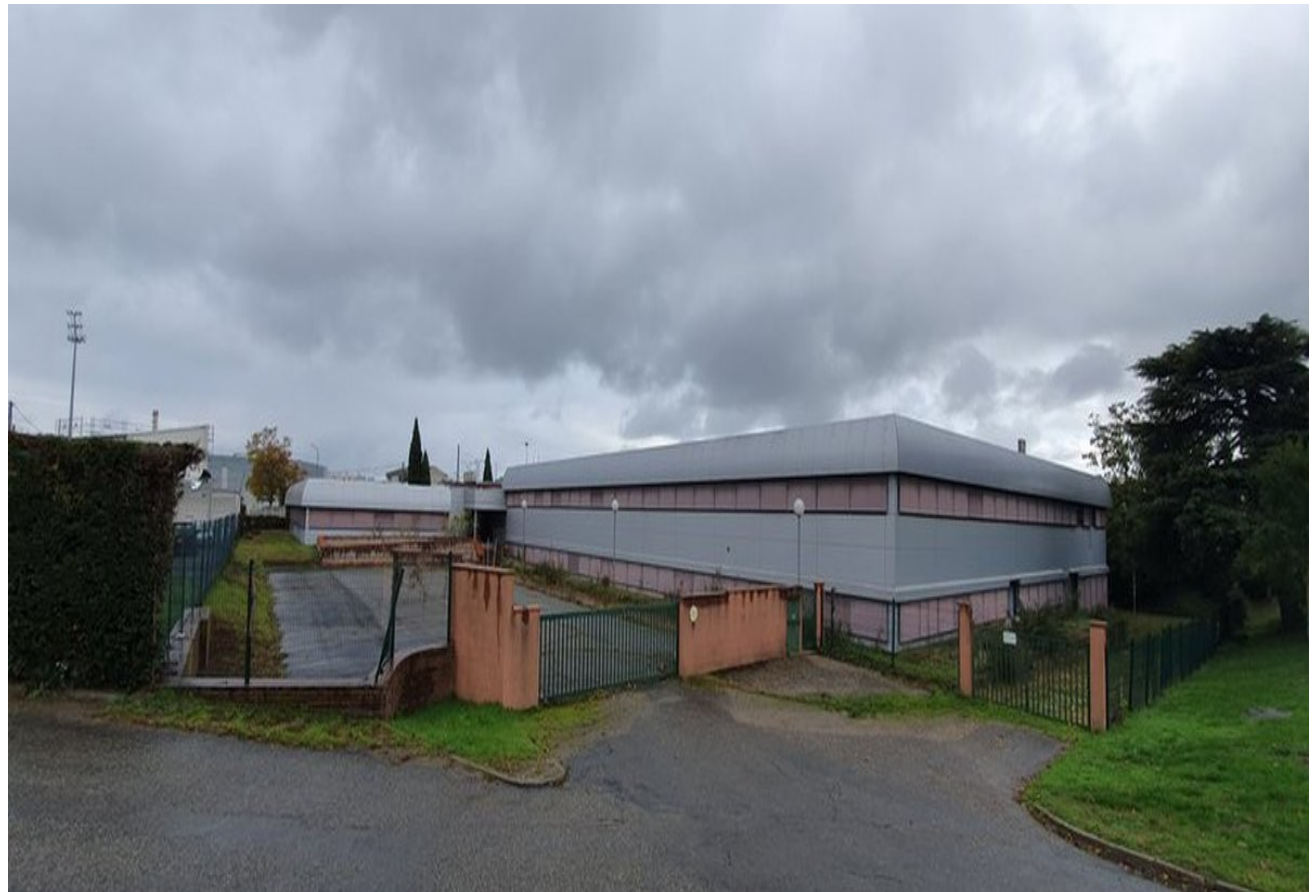
- Ancien hôtel des impôts
- Présence d'amiante connue et documentée (DTA successifs, RAAT avant travaux de rénovation partiels *etc.*)
- Désaffecté depuis plusieurs années (2015)
- Désamiantage, démolition totale et mise à niveau du terrain
- Env. 4300m² SHON

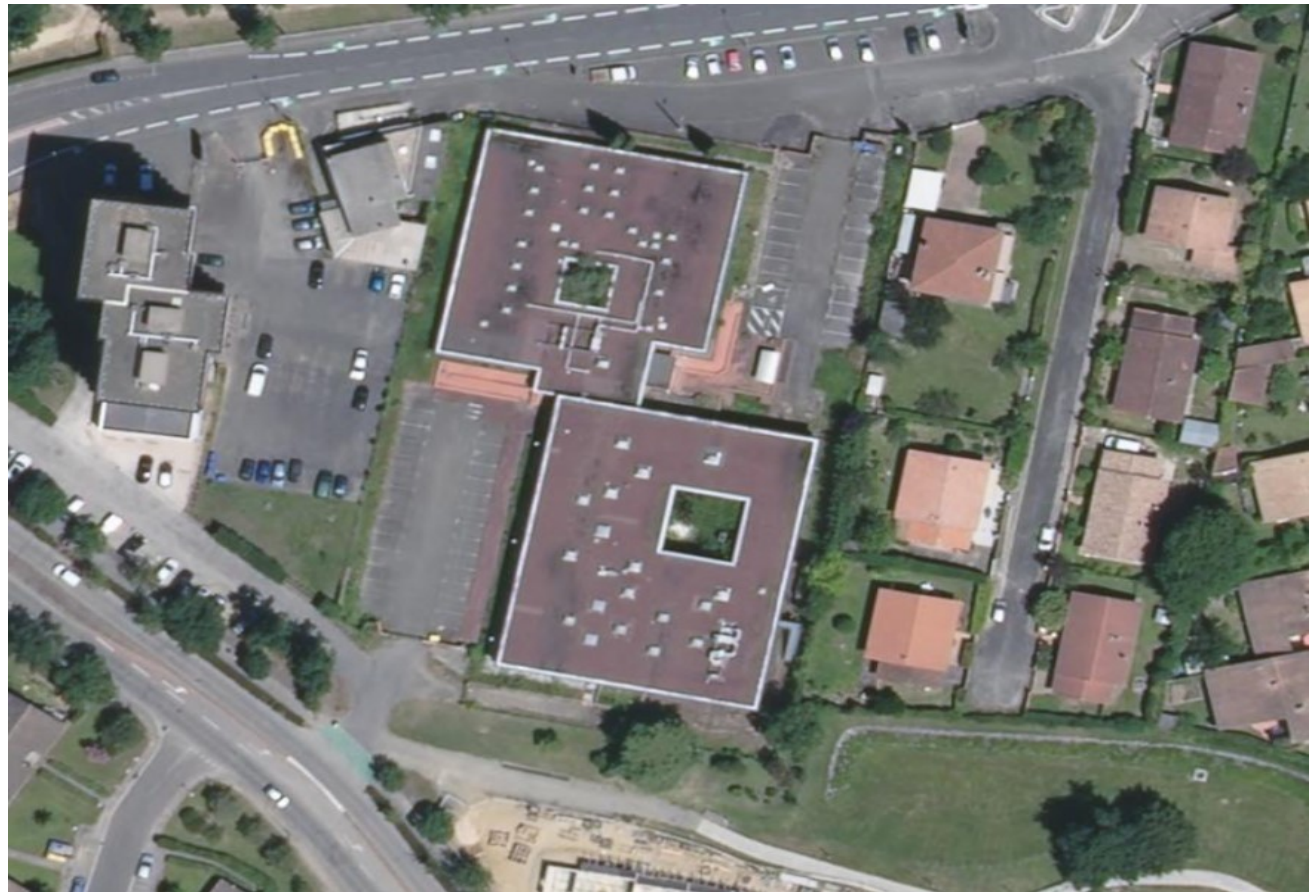
- Aile nord (côté rue Édouard Forestié) achevée en 1971, un seul niveau appelé « demi niveau »
- Aile sud (côté avenue Chrol) achevée en 1976, deux niveaux : « rez-de-chaussée » et le « sous-sol »
- Bâtiment construit avant 1997 > susceptible de contenir des éléments amiantés

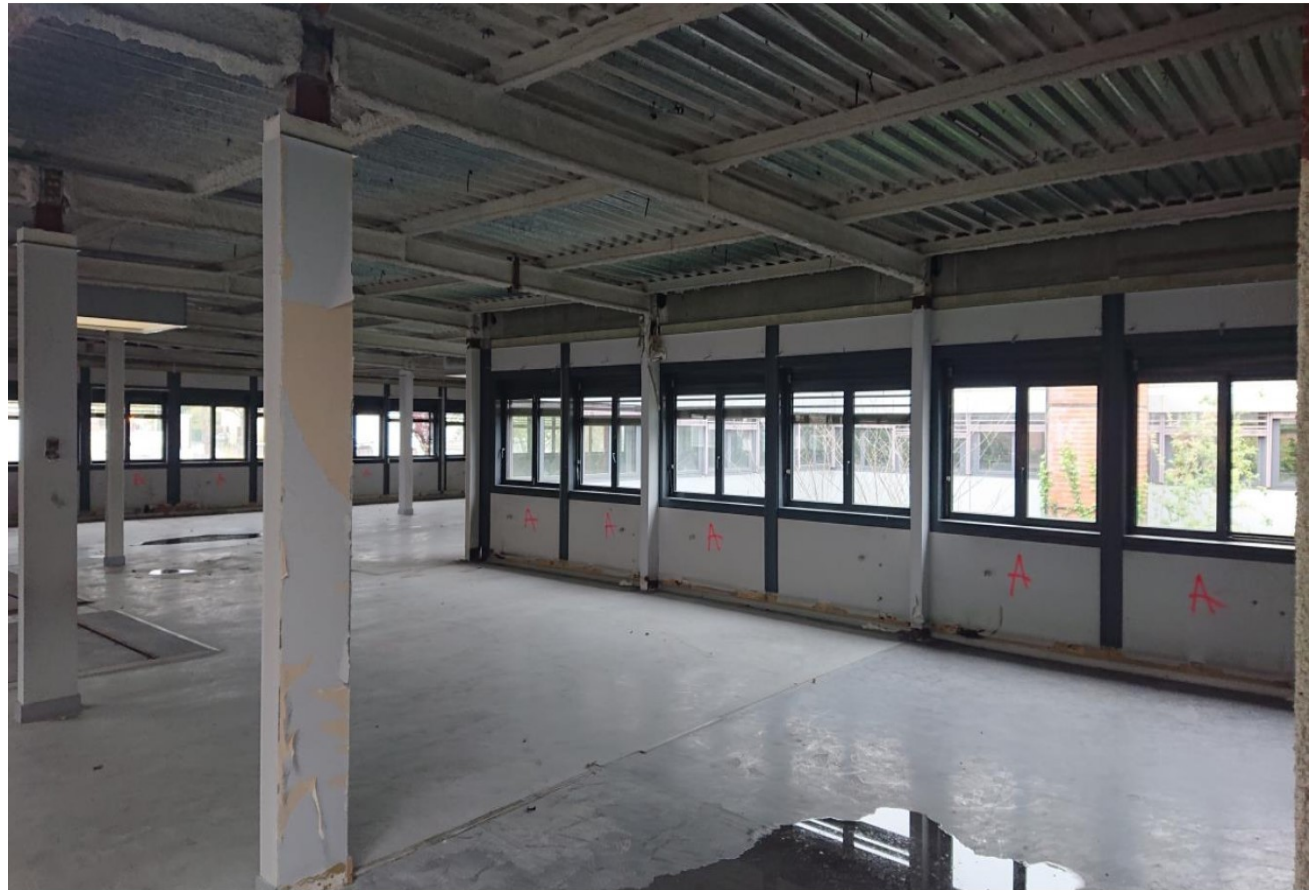
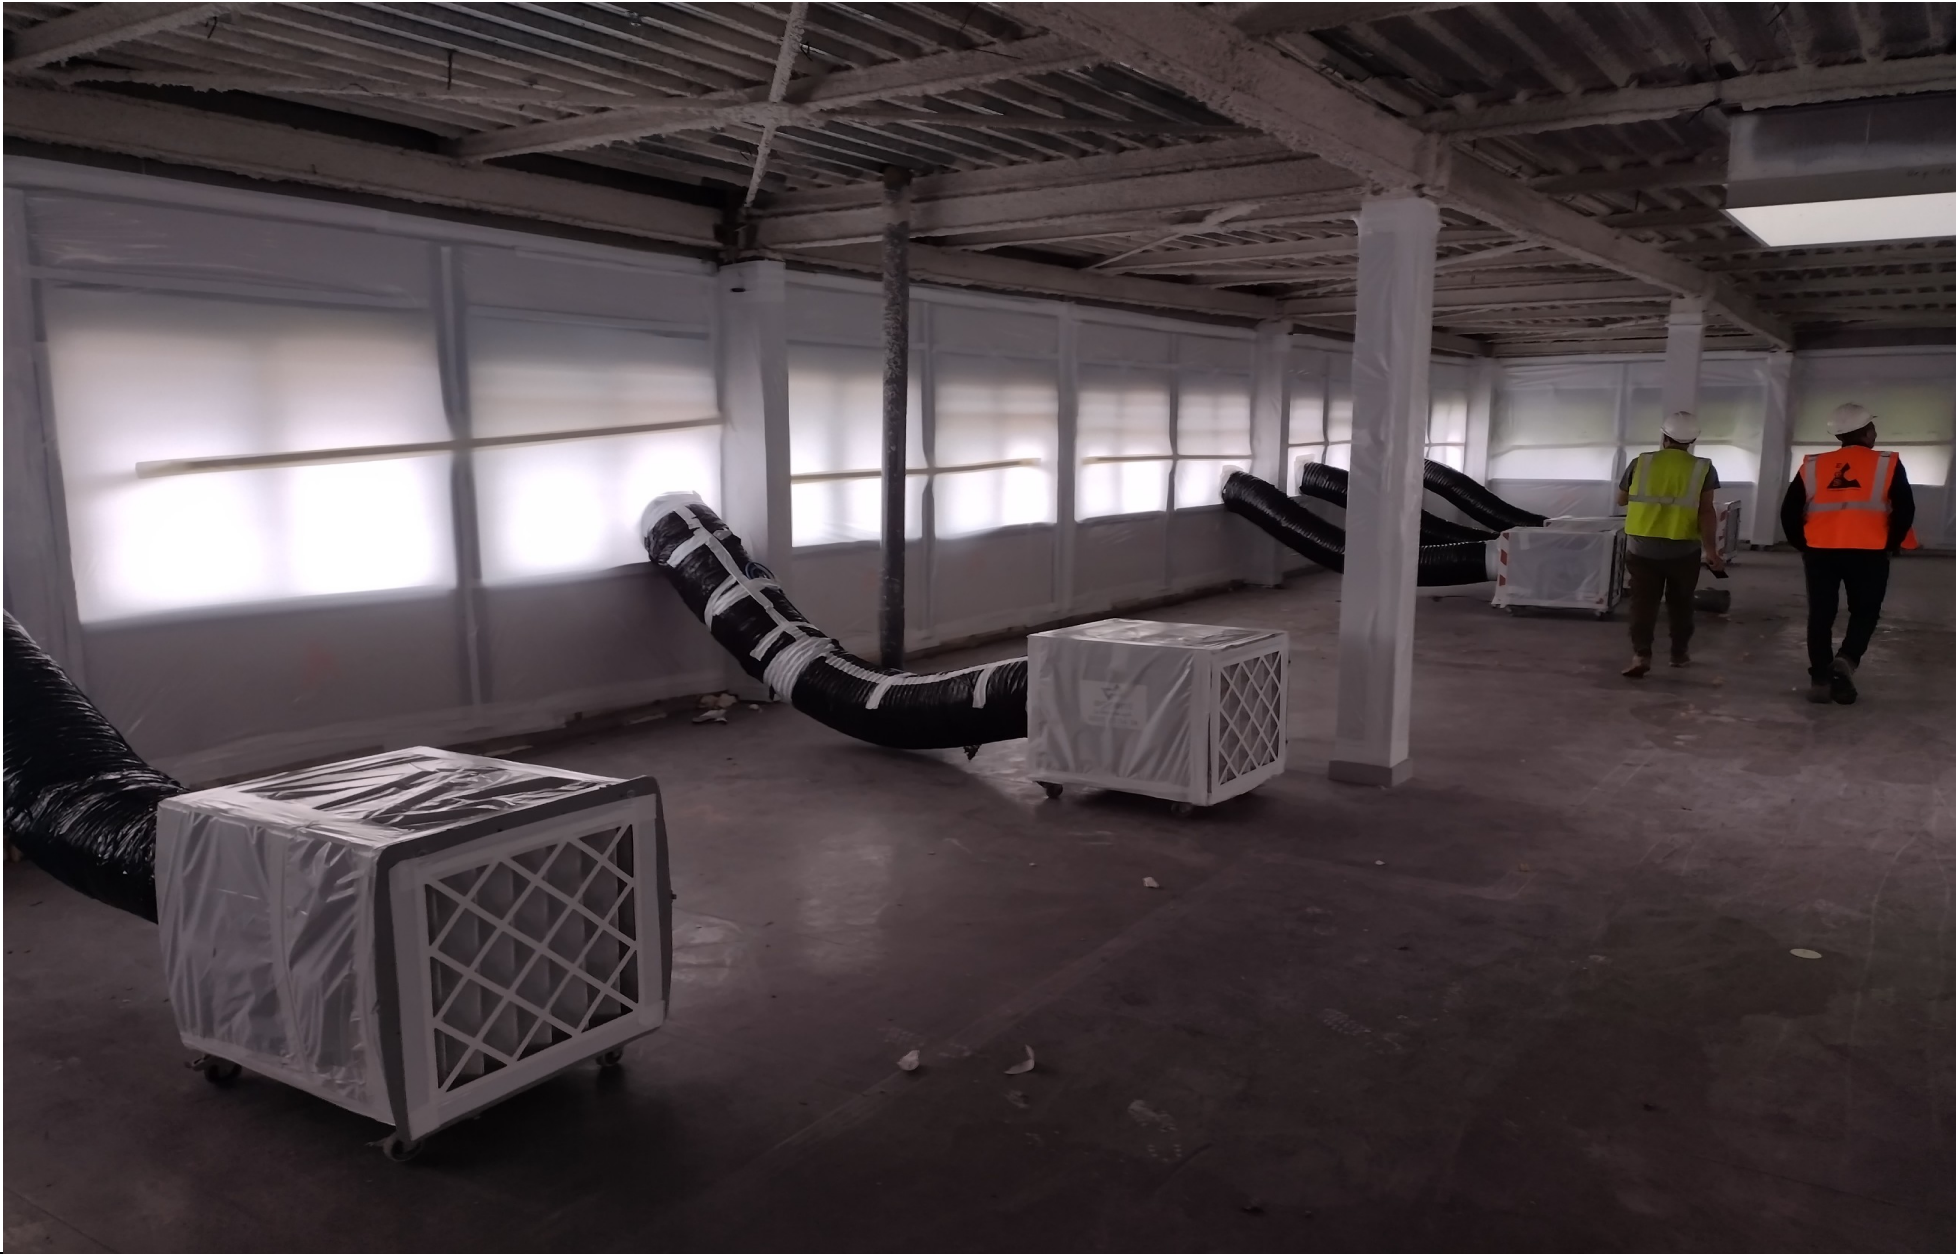
- Travaux en zone confinée
- Le démolisseur assure également le curage rouge préalable : dépose des plaques de FP et des cloisons intérieures par sciage
- Plan de confinement détaillé par demi niveau
- Détail du plan de mesures et de contrôle
- Détail du mode de gestion des déchets

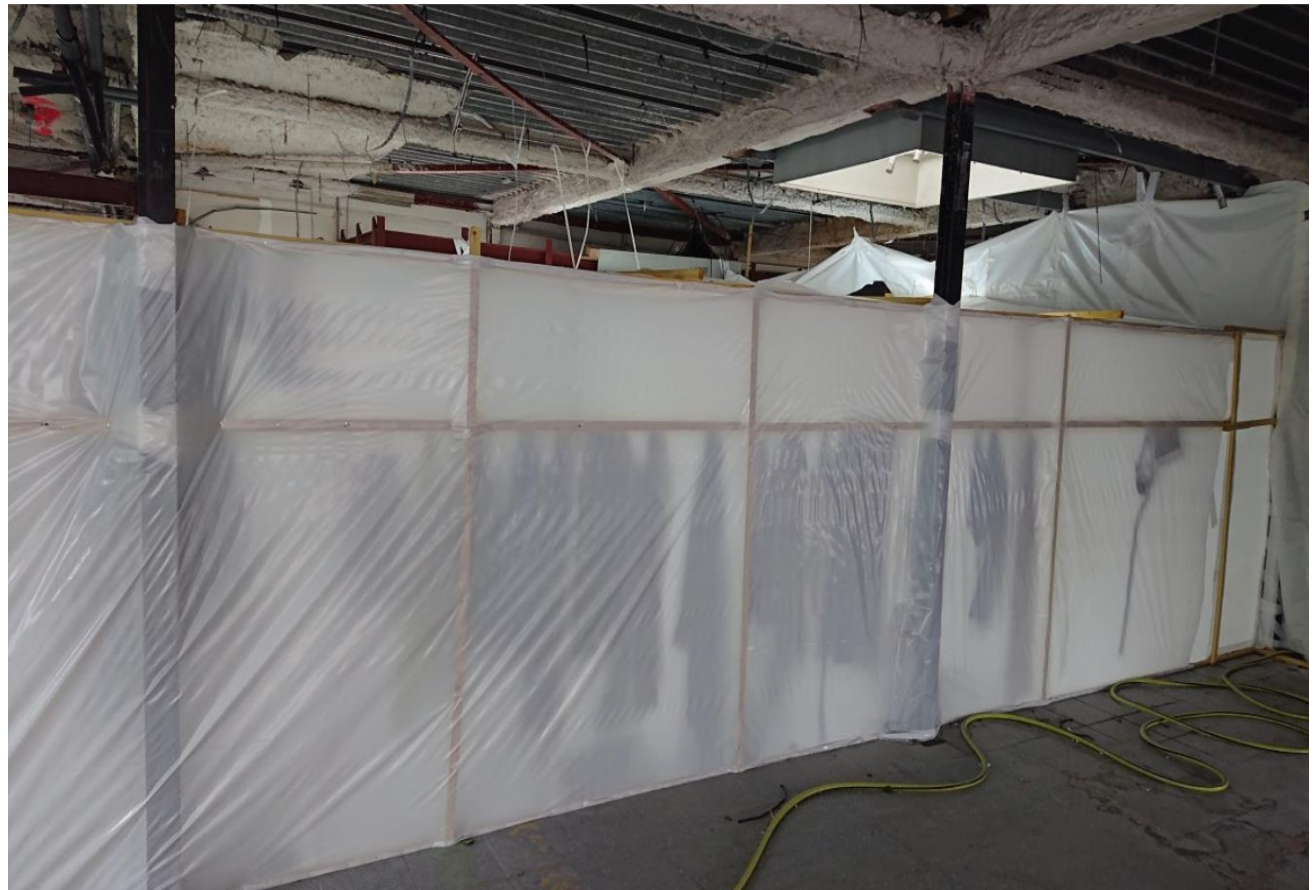
- Ordre de curage/désamiantage : demi niveau > s-sol > RDC
- Une fois le demi niveau entièrement curé et désamianté, la zone d'approche et le sas ont été installés avant l'escalier qui desservait les deux niveaux de l'aile sud
- Le déconstruction des éléments non pollués a pu débuter en parallèle
- Vue de l'aile nord, ici le flocage est non amianté

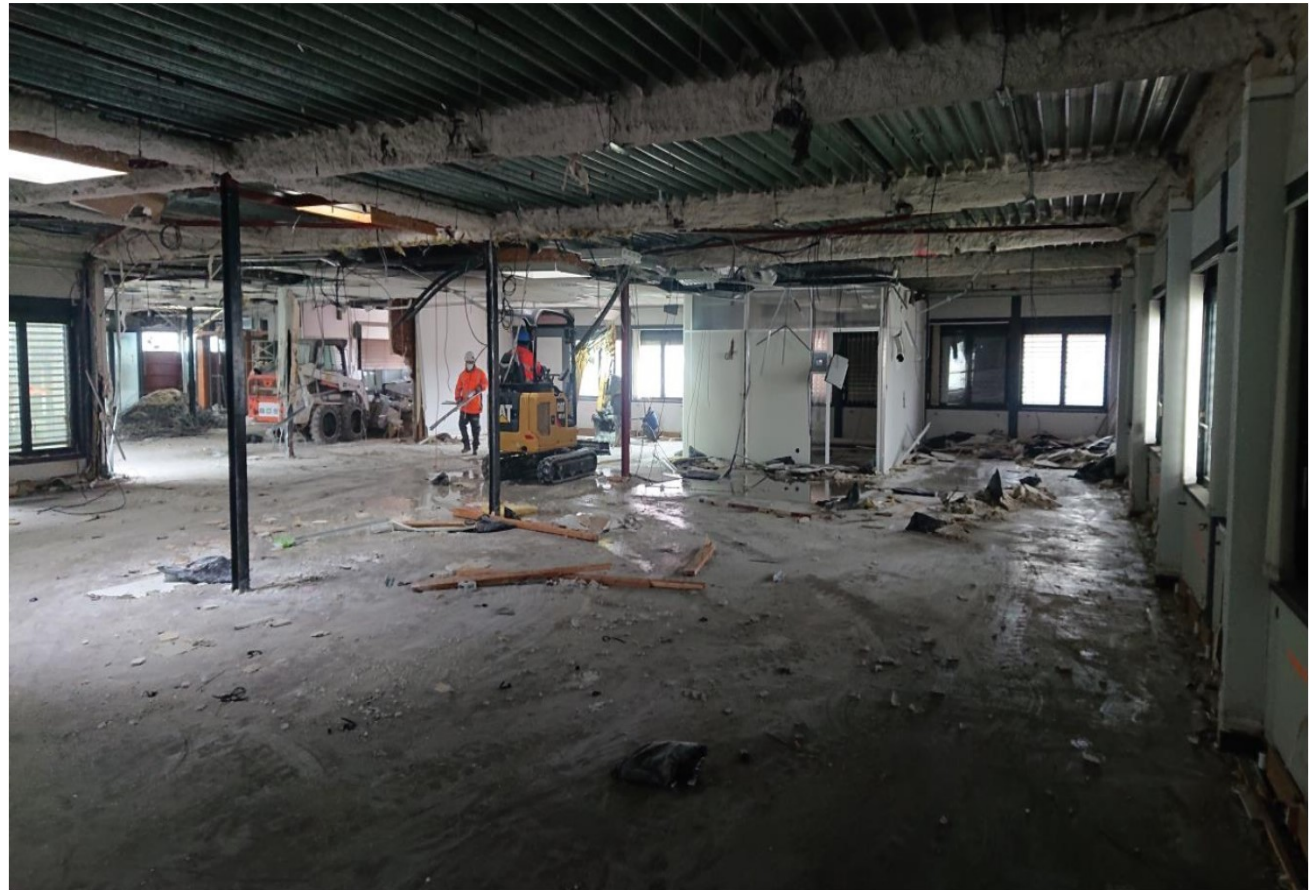
- Recherche des origines d'une anomalie sur les analyses d'un opérateur
- Méthodologie à revoir (utilisation de mini-engins en phase curage rouge)
- Ajouter des brumisateurs sur une zone

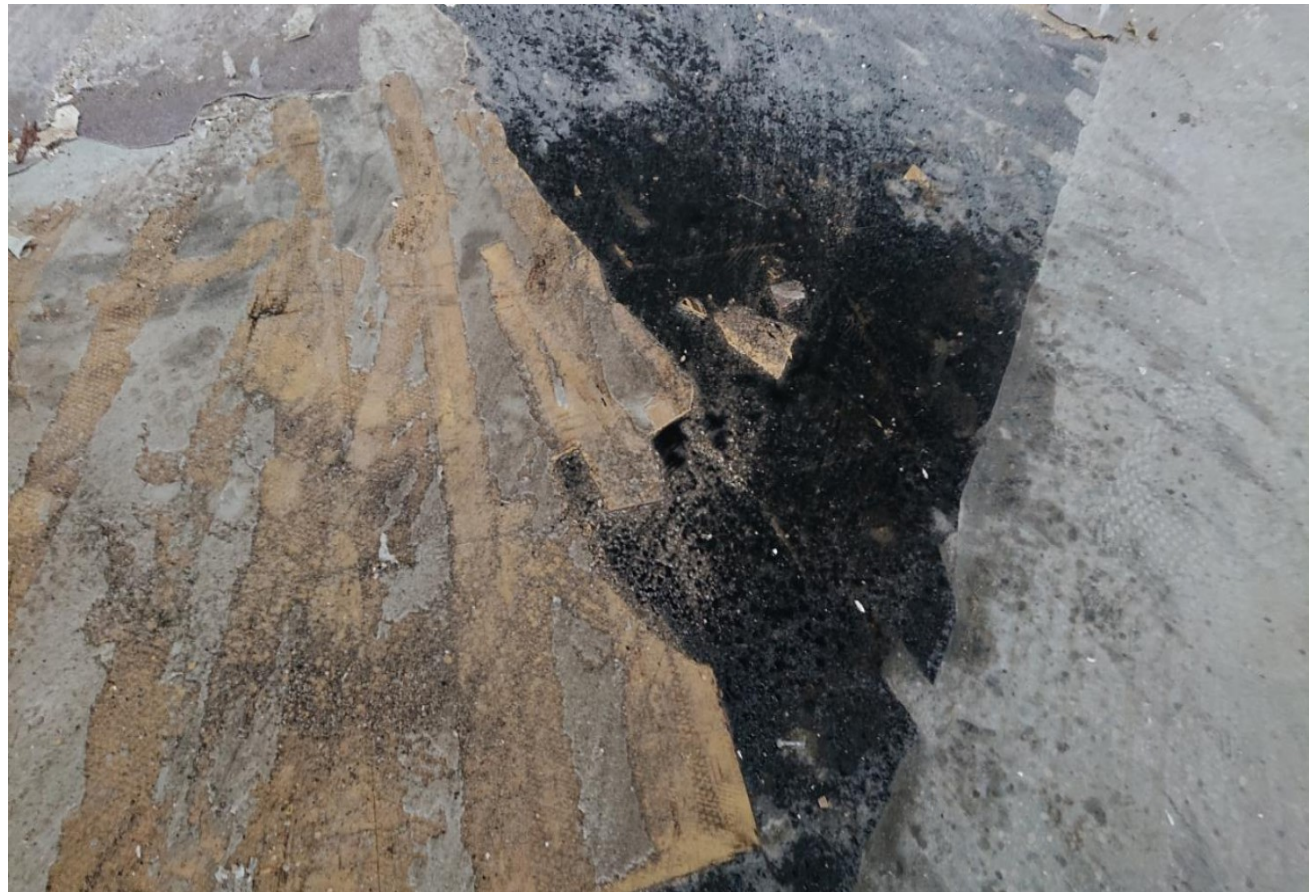
- Lors du retrait d'une partie du carrelage du demi niveau, découverte fortuite de colles très probablement amiantées
- Zone pourtant repérée « sans amiante »
- Arrêt de l'intervention sur la zone et diagnostic complémentaire réalisé en urgence

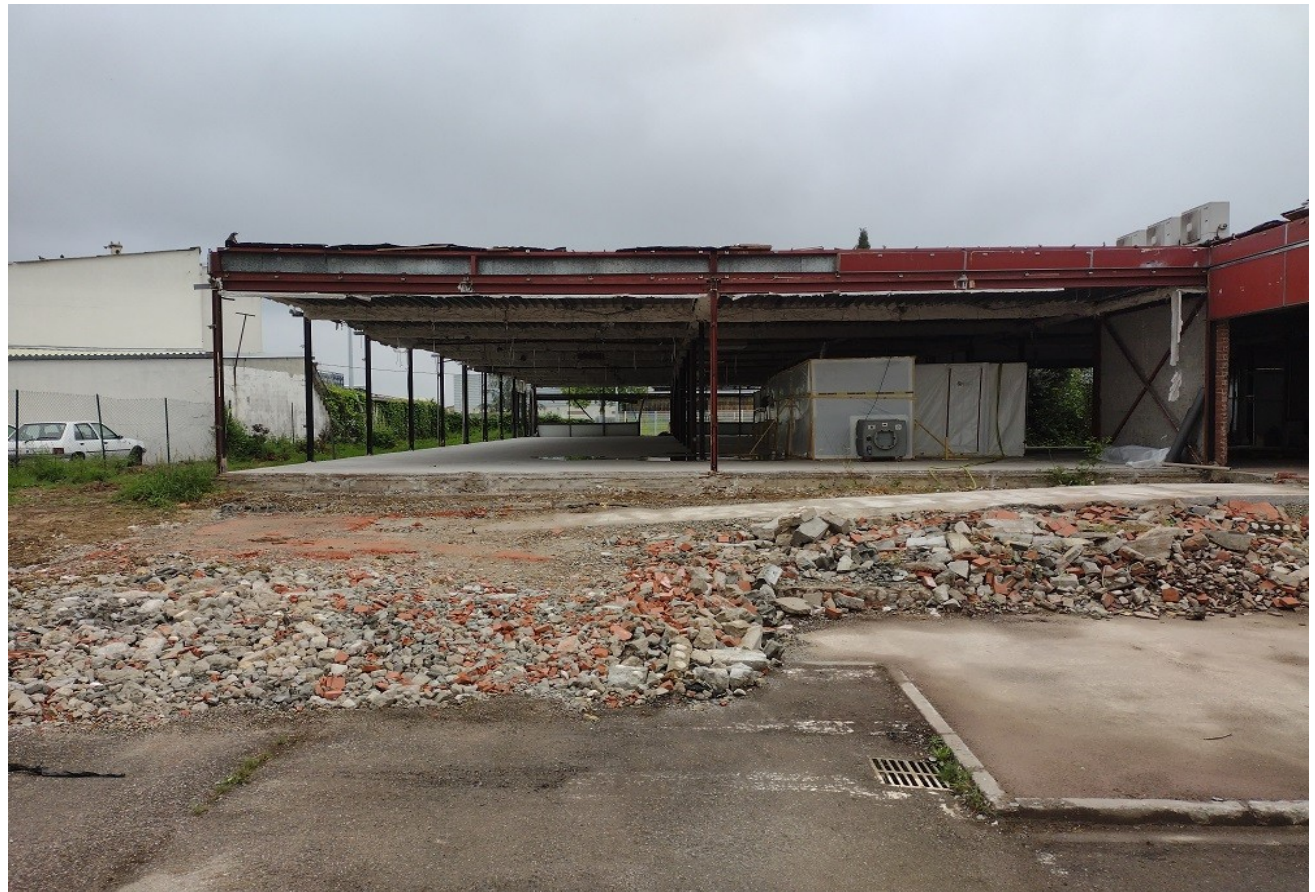
- Analyse de l'historique du bâtiment : l'accueil avait été rénové et le sol refait sans matériaux amianté, DOE non disponible
- Confinement partiel remis en place

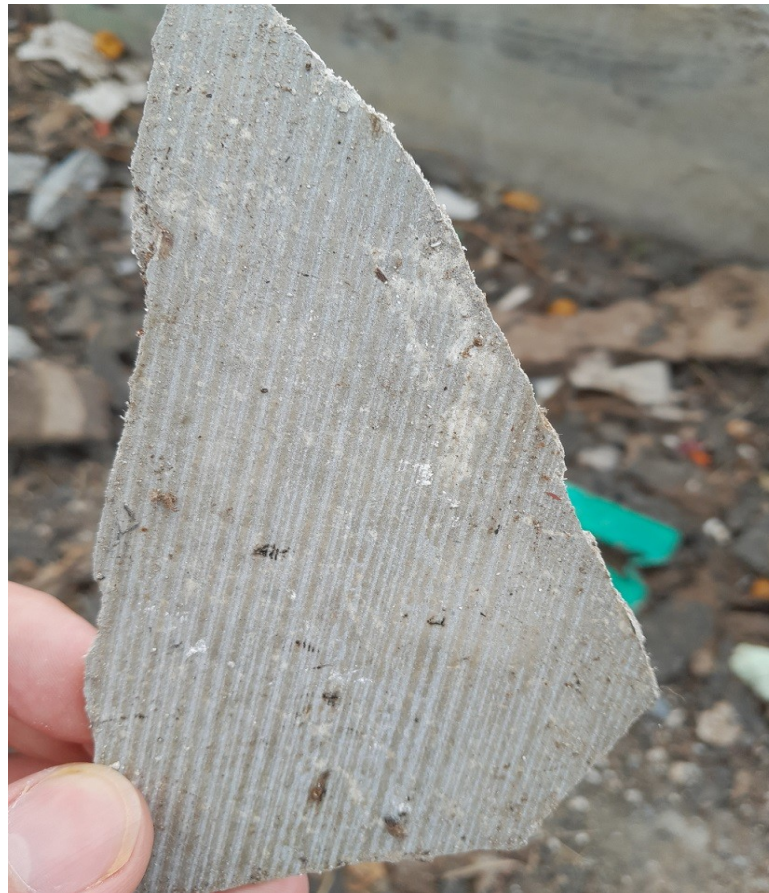
- Découverte fortuite lors de la démolition des fondations du demi niveau
- Matériau non accessible et non repérable au préalable
- Arrêt de chantier, diagnostic en urgence et élaboration d'une méthodologie adaptée
- Nettoyage des terres sur une bande d'1m50 autour de l'ouvrage en cours de démolition et tri des gravats

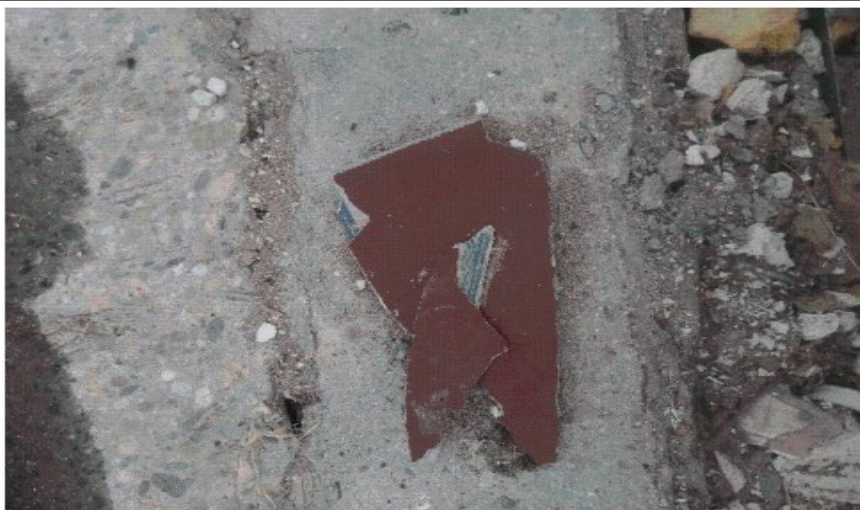
Prélèvement - P001 : RDC / Dallage - Plaque- (Présence d'amiante)

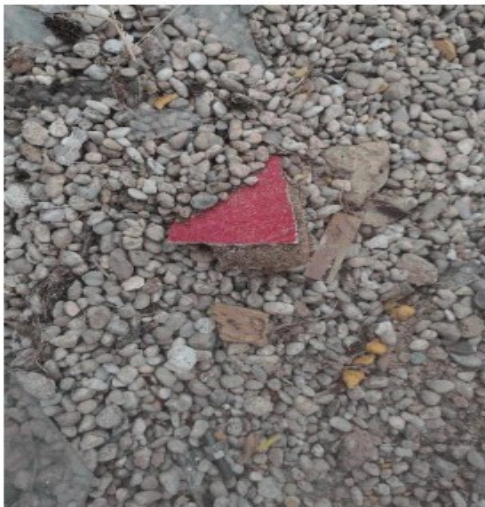
Prélèvement - P002 : RDC / Dallage - Plaque- (Présence d'amiante)

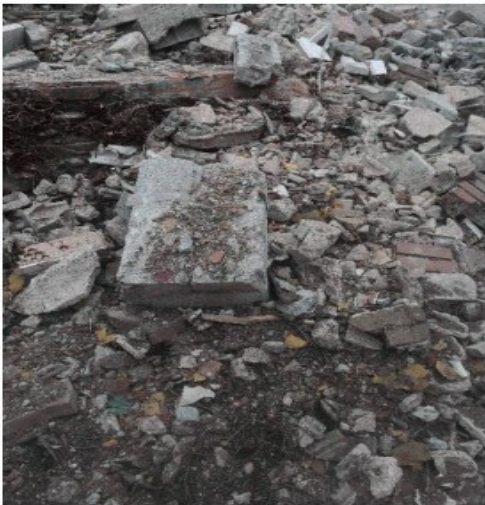
prélevé - idem P001 : RDC / tas de gravats 1 - Plaque- (Présence d'amiante)

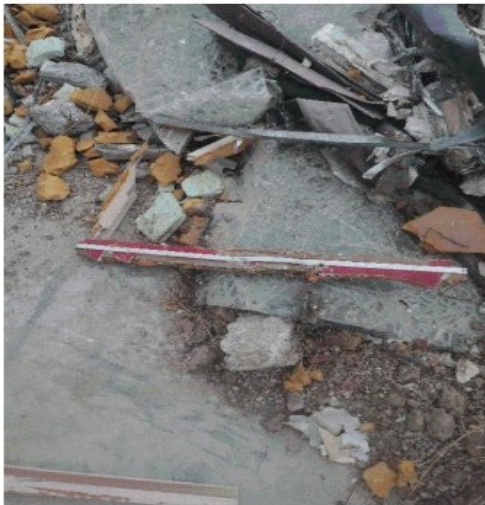
prélevé - idem P001 : RDC / tas de gravats 2 - Plaque- (Présence d'amiante)

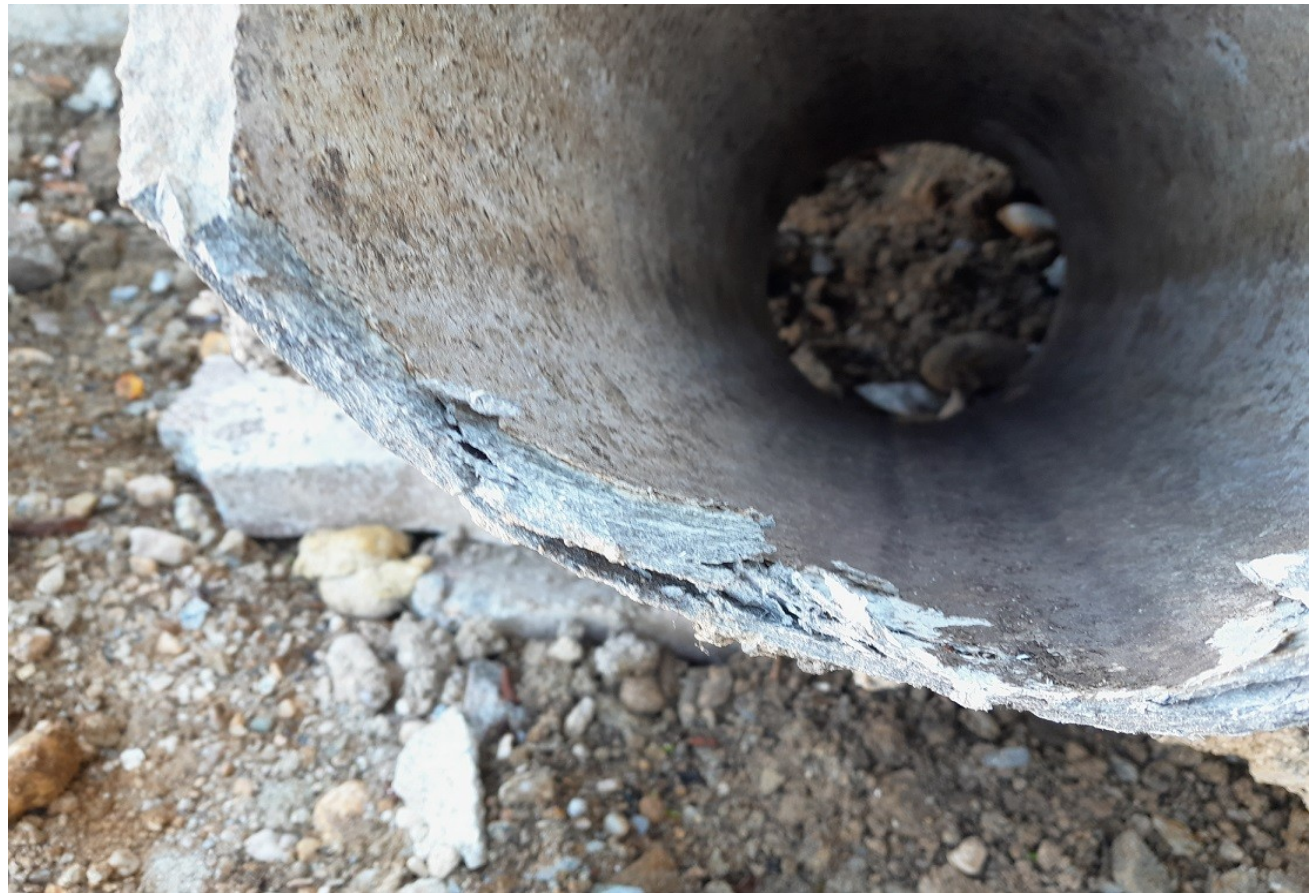
- Le marché prévoyait la dépose de conduits amiantés
- Découverte d'un réseau important (>500ml) parfois coulé dans les longrines de fondations
- Arrêt de chantier, diagnostics complémentaires et application de la méthodologie prévue au marché
- Repérage des tracés probables du réseau
