## BOUYGUES IMMOBILIER

# Évaluation complémentaire de la qualité environnementale des sols SCARAM – Avenue du Mondial 1998, MONTPELLIER (34)

### Rapport

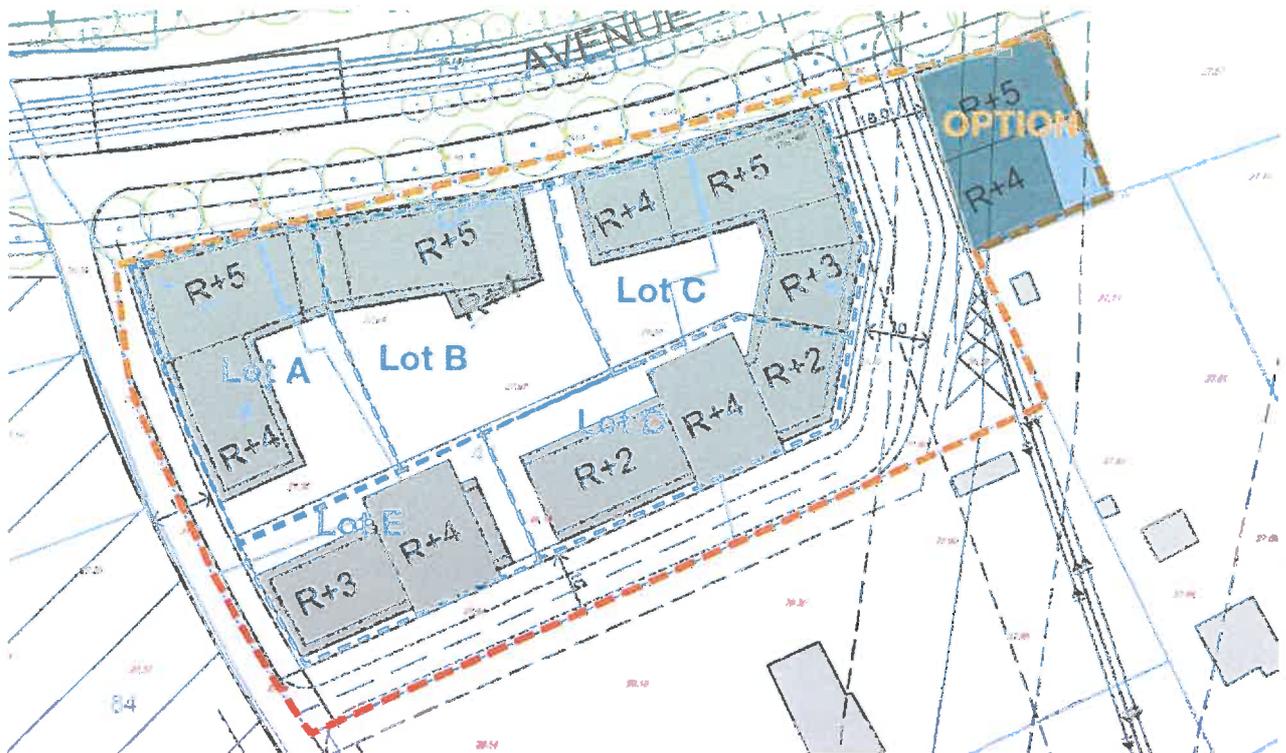
Le projet d'aménagement visé sur site correspond à la création de 5 bâtiments de logements collectifs en R+2 à R+5 avec espaces verts collectifs, parkings en sous-sol et création d'une voirie. Le plan du projet visé sur site est présenté ci-après :

Plan du projet visé sur le site d'étude

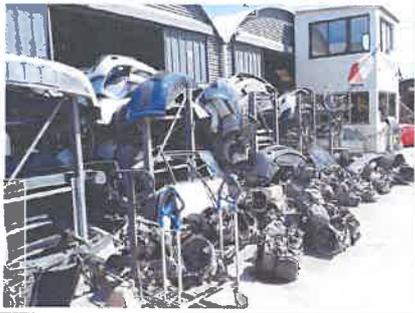
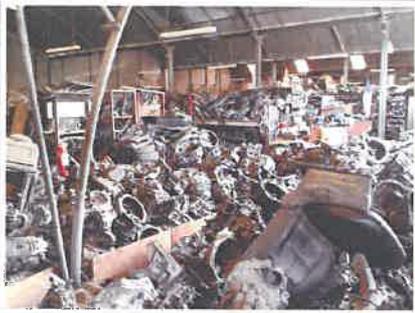
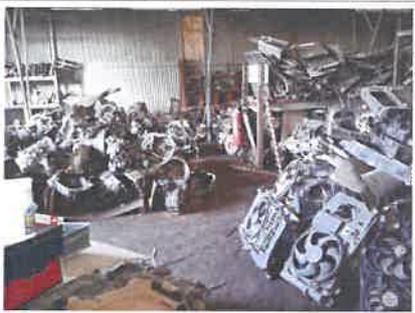
Les investigations prévues au droit du magasin ont dû être limitées à l'entrée du magasin, après le dégagement de l'entrée de l'allée. Le reste du magasin était plein de pièces stockées au sol où sur rack, rendant impossible l'évolution de la sondeuse.

<b>Vue de l'accès au magasin</b>	<b>Vue du magasin (pièces au détail)</b>	<b>Dégagement de l'allée (stockage - boîtes de vitesse)</b>

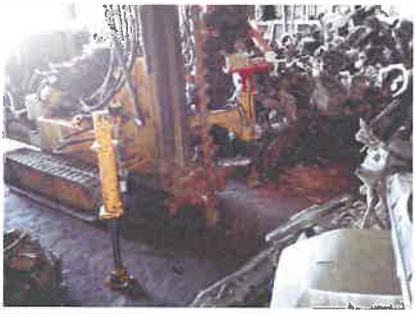
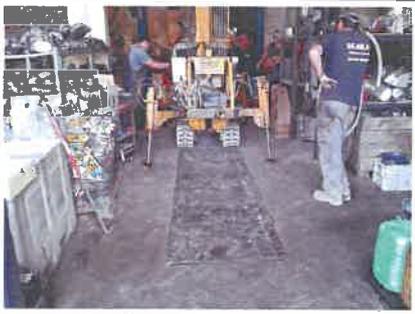
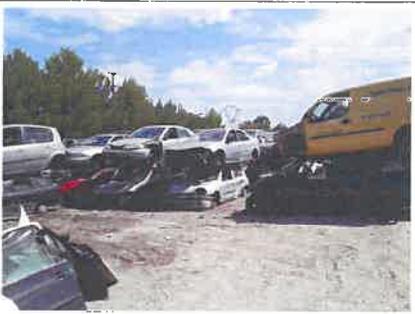
L'intervention s'est déroulée le 05 août 2014, dans un contexte de site en exploitation, avec un parc de véhicules totalement plein. Conformément au programme initial décrit plus haut, des sondages ont été réalisés en limite du spot de pollution identifié à proximité de la cuve et au droit de la cour, dans les zones accessibles, en déplaçant les véhicules stockés, sondage après sondage.

<b>Sondage au droit du magasin</b>	<b>Sondage à proximité de la cuve, en limite de l'ancienne fosse de visite</b>	<b>Déplacement de véhicules dans la cour sondage par sondage</b>

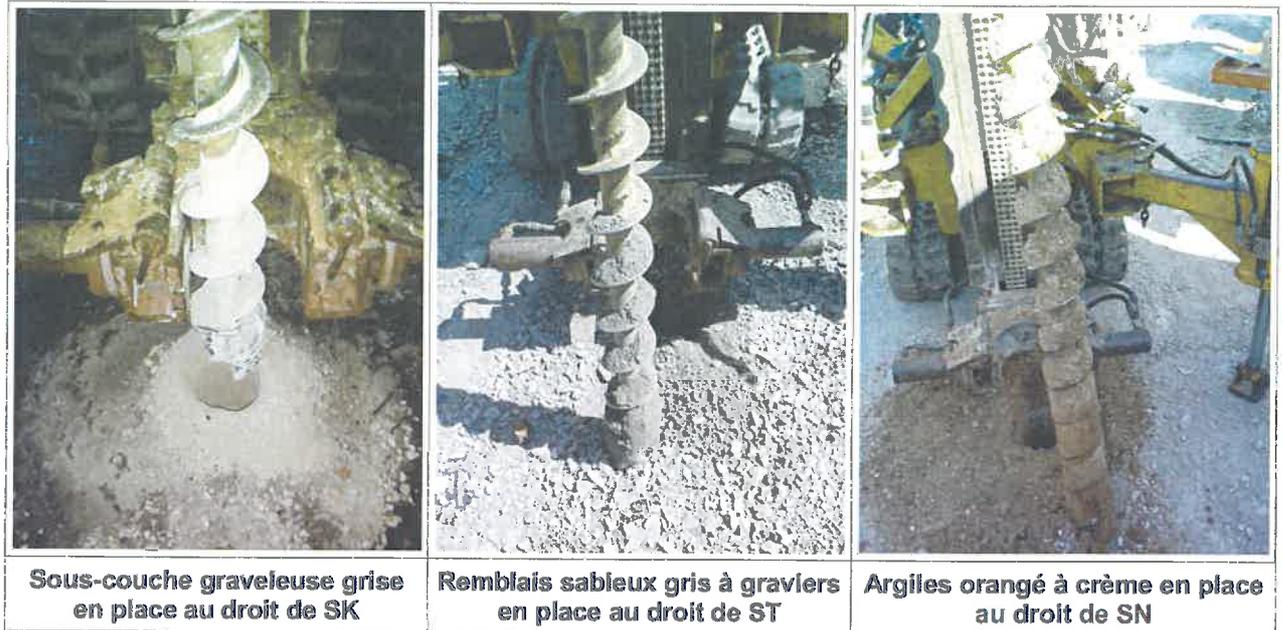
Les photographies représentatives des sols superficiels rencontrés sur le site sont présentées ci-après :

La succession lithologique rencontrée au droit des sondages a confirmé les observations du 19 mars 2013 :

- un revêtement de surface :
  - dalle béton au droit des zones bâties, avec sous-couche graveleuse au droit du magasin,
  - gravier calcaire 0/40 mm au droit de la cour,
- une couche de remblais limono-sableux à sableux marron clair à gris de 0,2 à 0,9 m, observés avec nombreux graviers au droit de l'ensemble de la cour,
- une formation d'argiles d'altération de couleur marron orangé à crème à petits graviers calcaires.

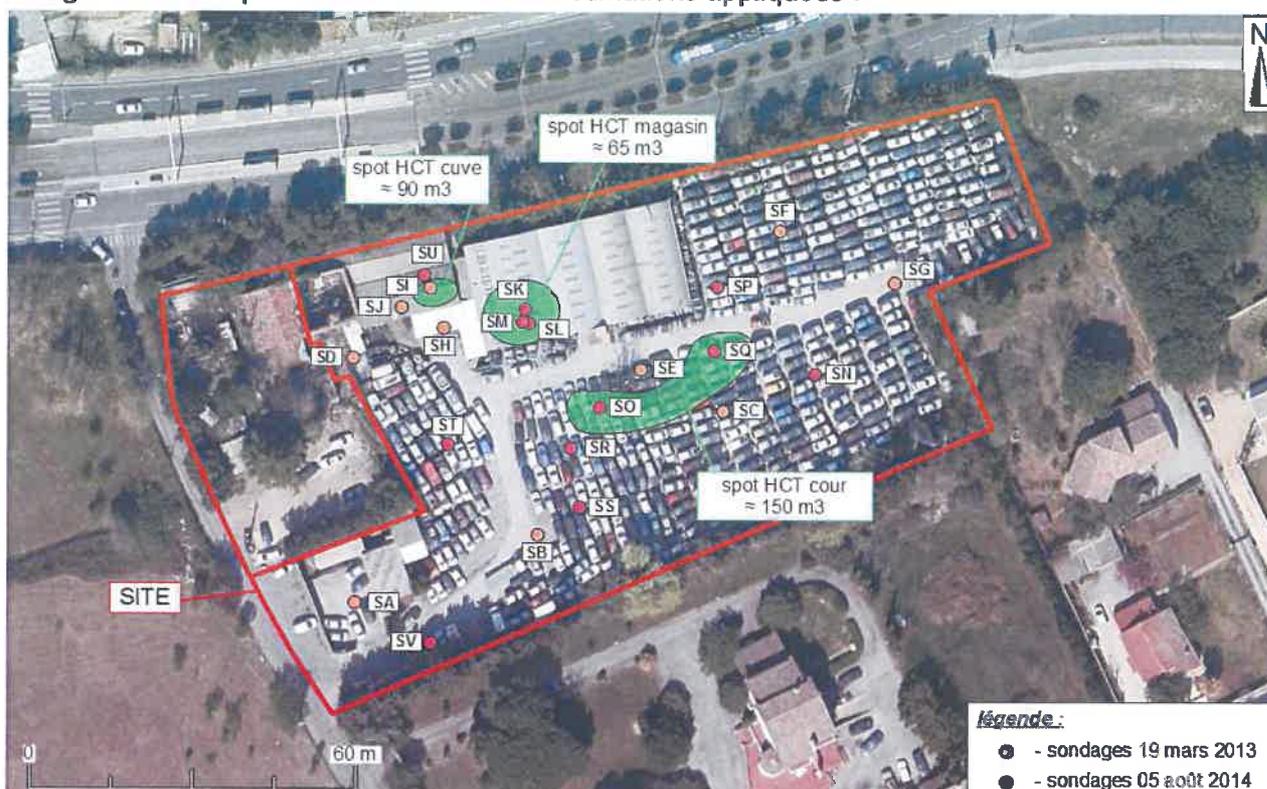
La figure suivante présente le schéma des estimations appliquées :

### Estimation des surfaces excavées pour les besoins du projet

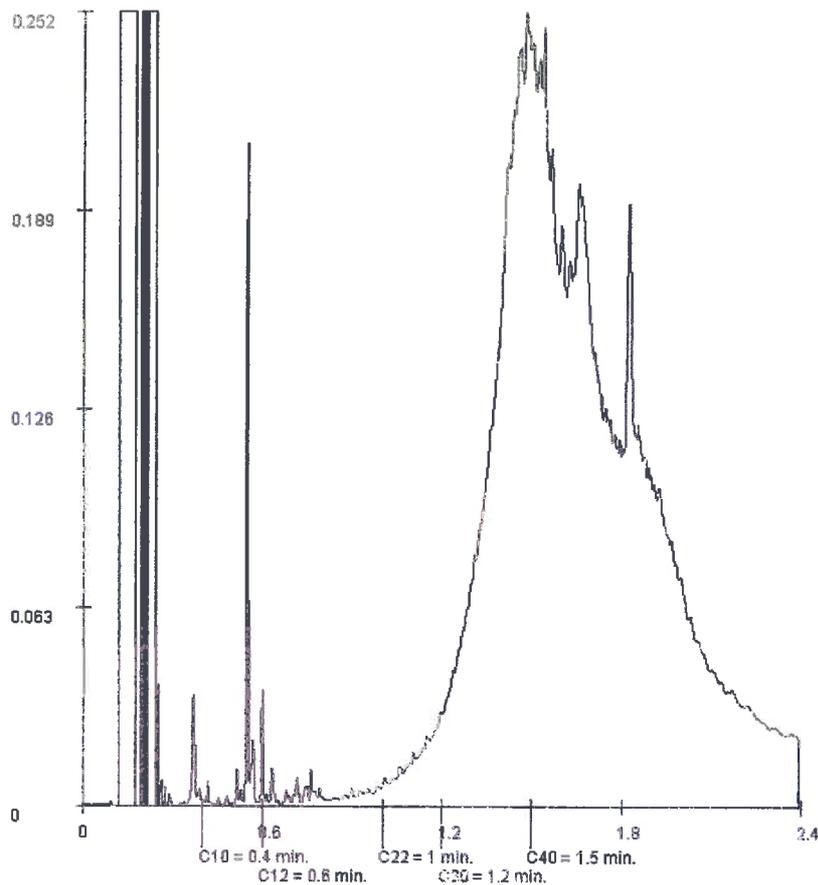
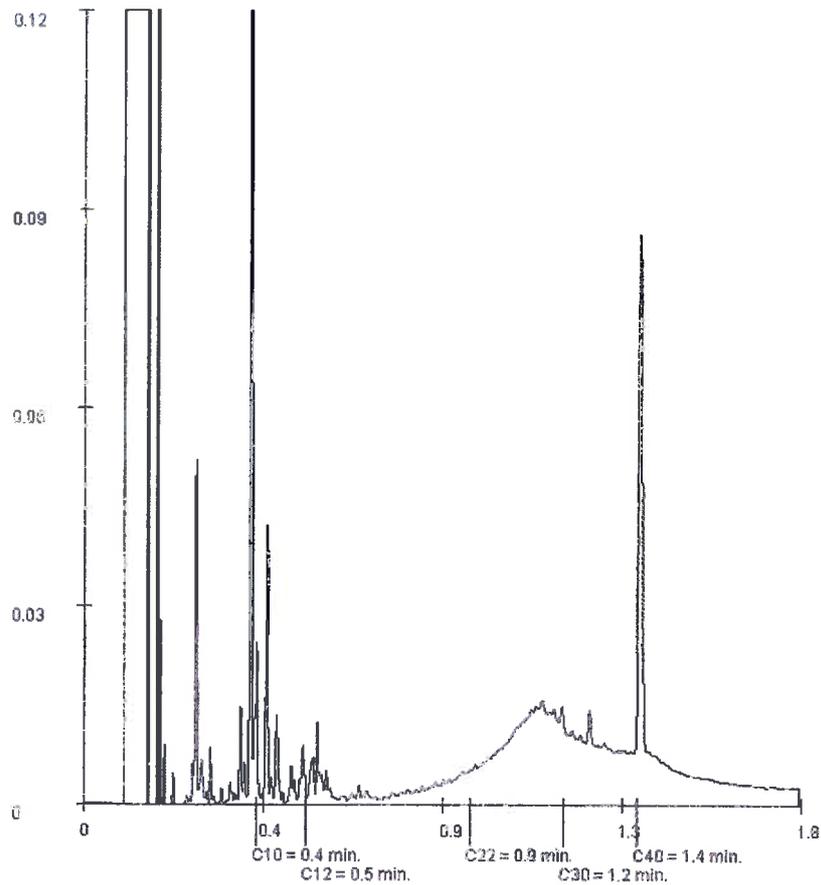
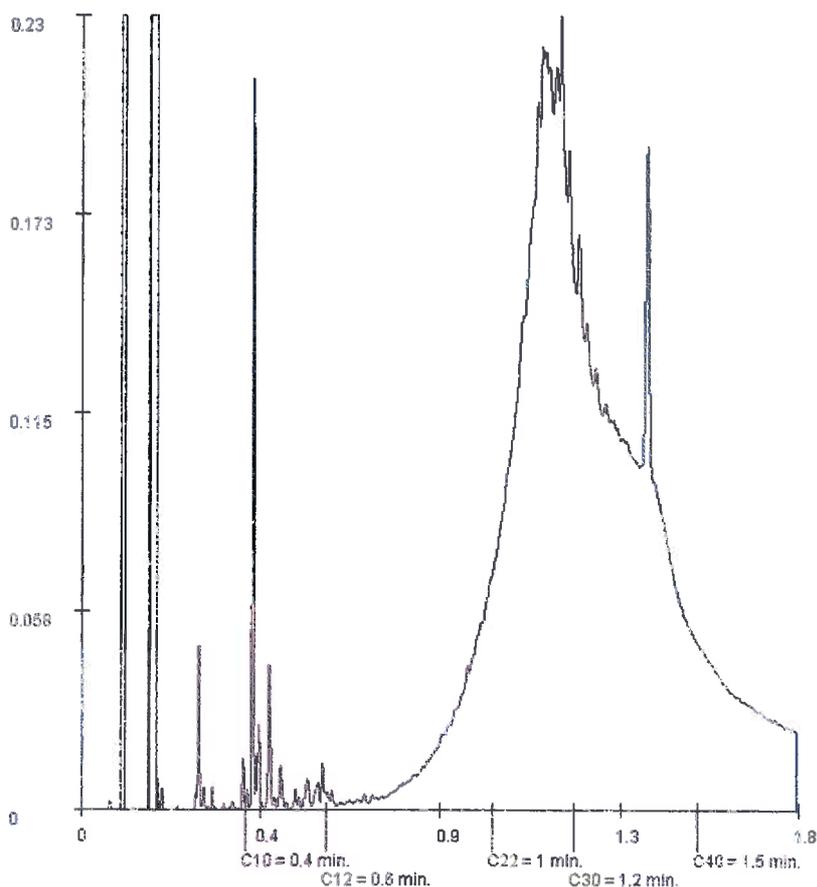
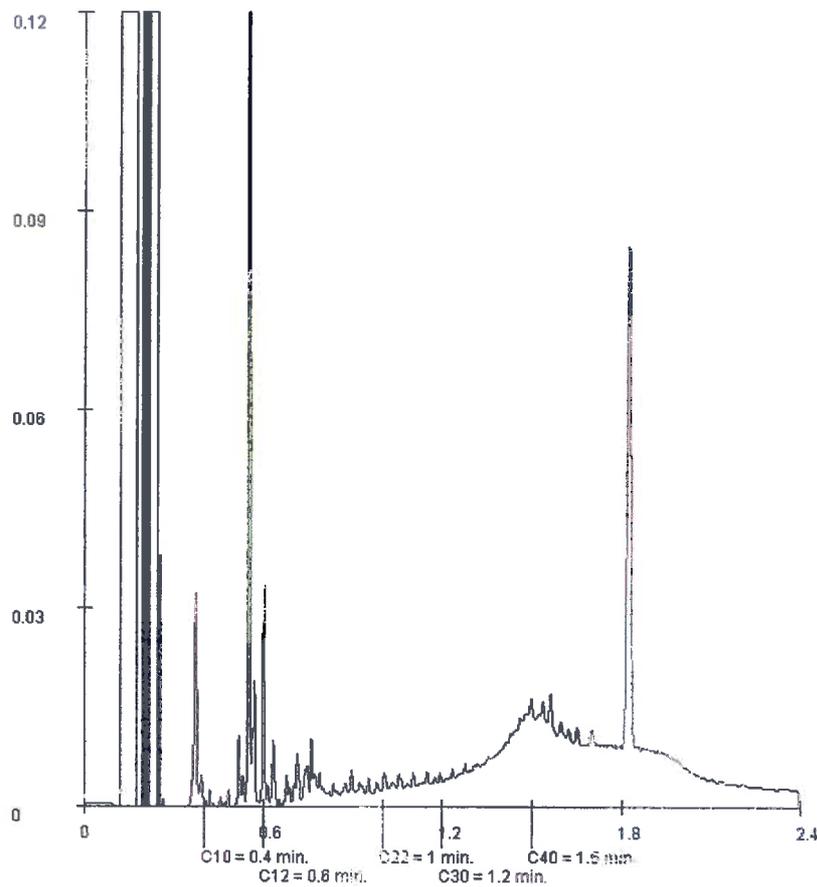
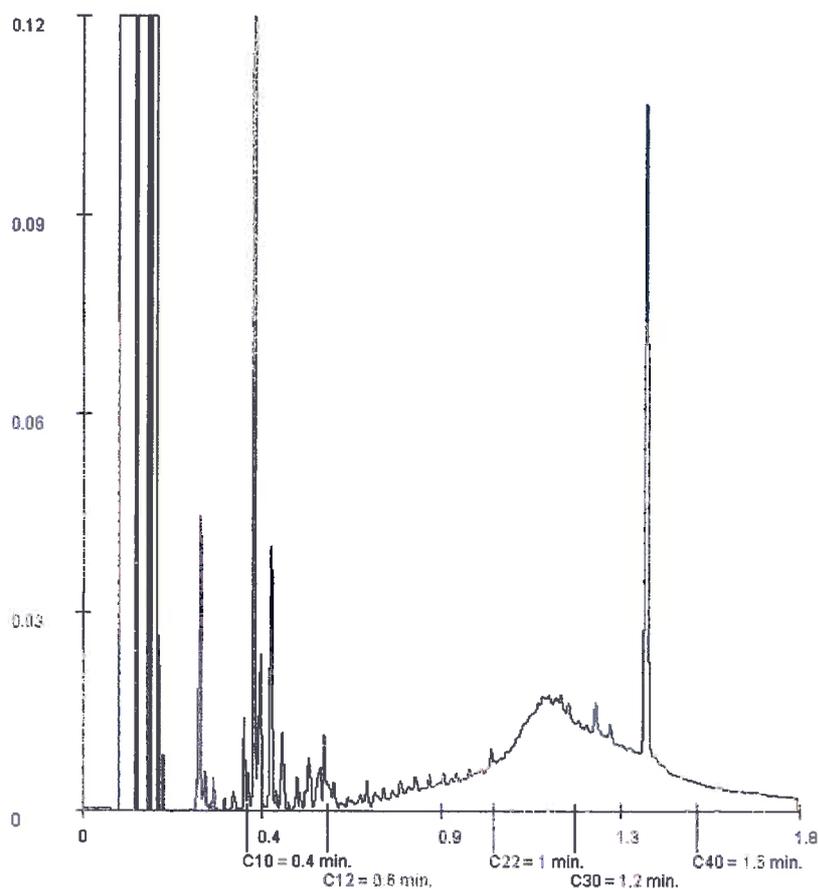
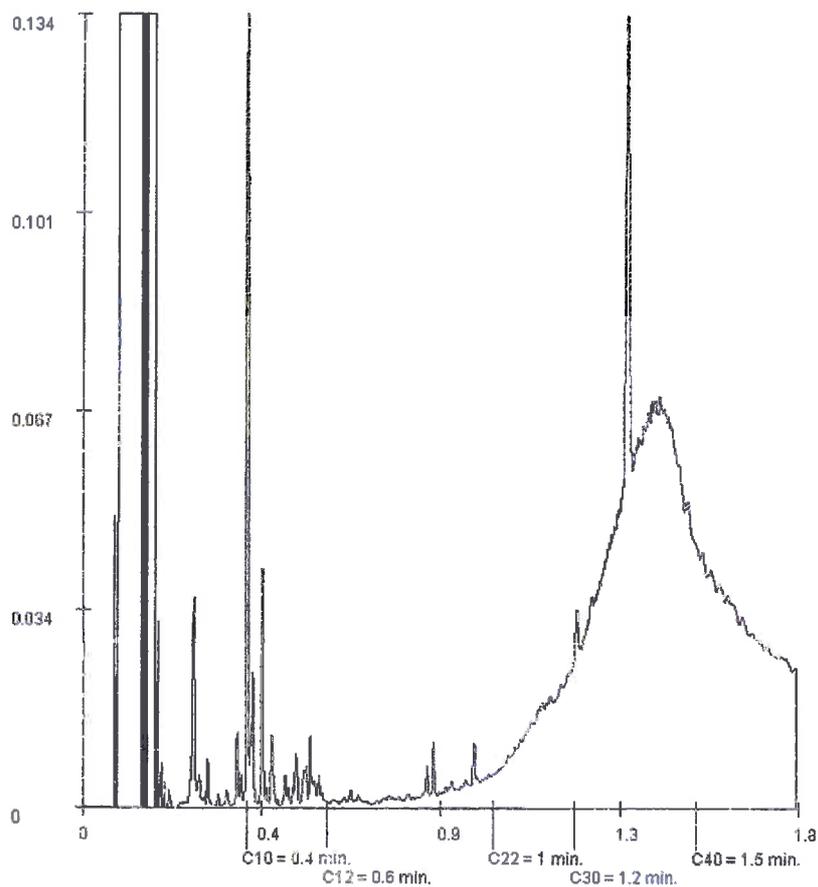
essence	C9-C14
kérosène et pétrole	C10-C16
diesel et gazole	C10-C28
huile de moteur	C20-C36
mazout	C10-C36

Les pics C10 et C40 sont introduits par le laboratoire et sont utilisés comme étalons internes.
