Annexe 2 dossier cas par cas :

Annexe 3 dossier cas par cas :

Plan situation au 1/ 7000^{ème} : baie de Collioure, secteur de rechargement sur les plages du Faubourg et Saint-Vincent en jaune et secteur du boutigué en vert

Plan d'échantillonnage et prélèvement des échantillons de sédiments sur le secteur du Boutigué

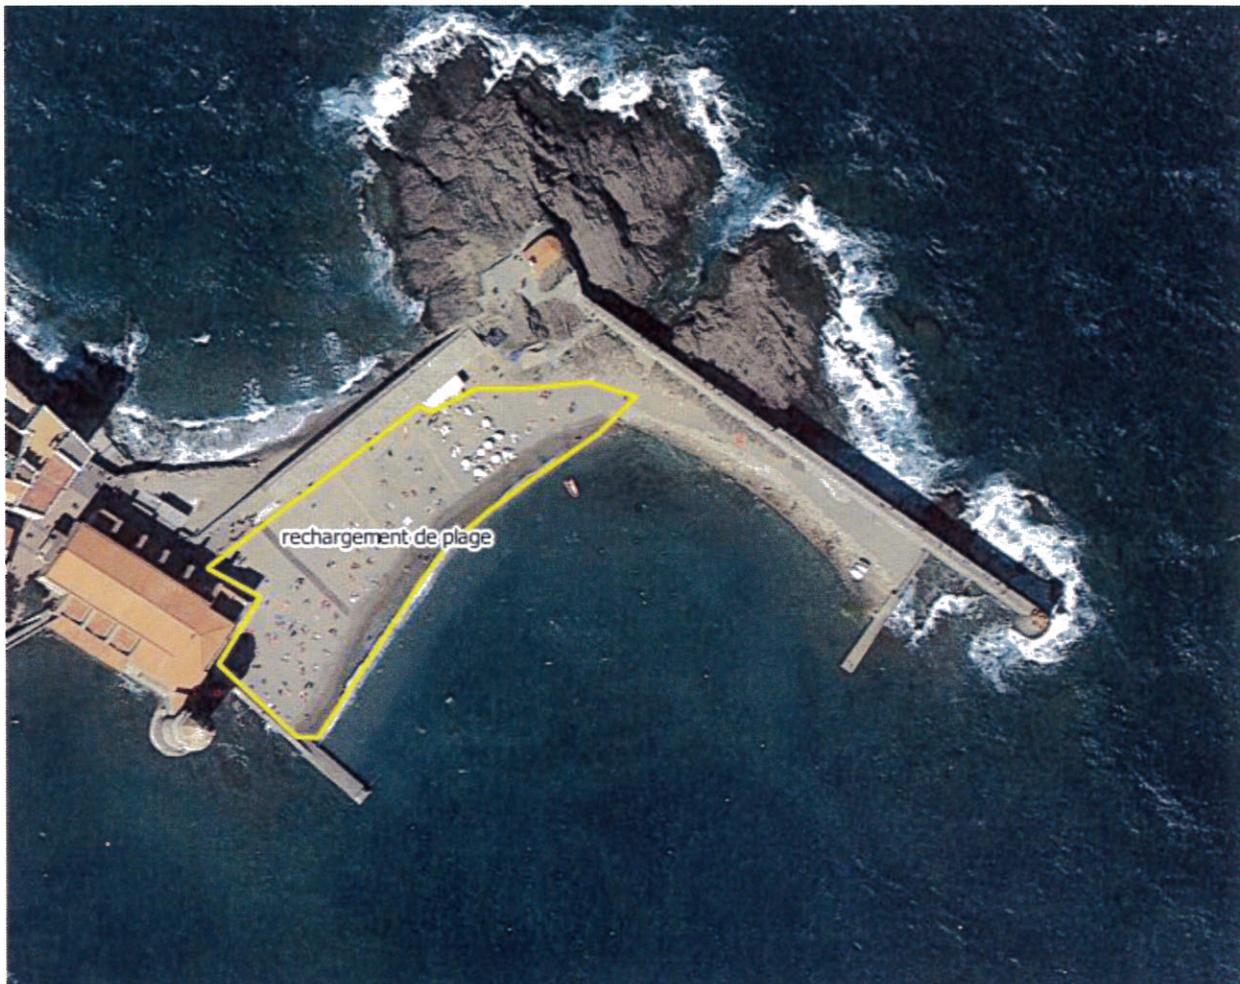
Plan situation au 1/ 2000^{ème} : détails de la plage St-Vincent

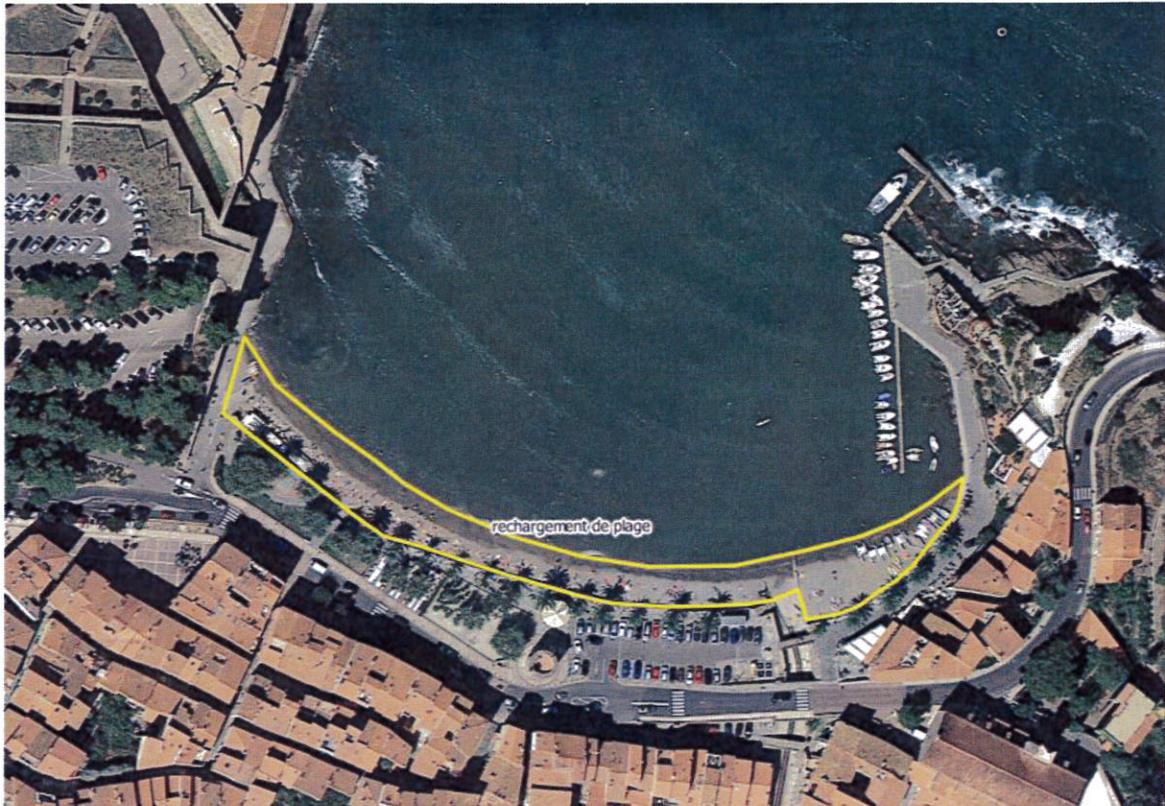
Plan situation au 1/ 2000^{ème} : détails de la plage du Faubourg

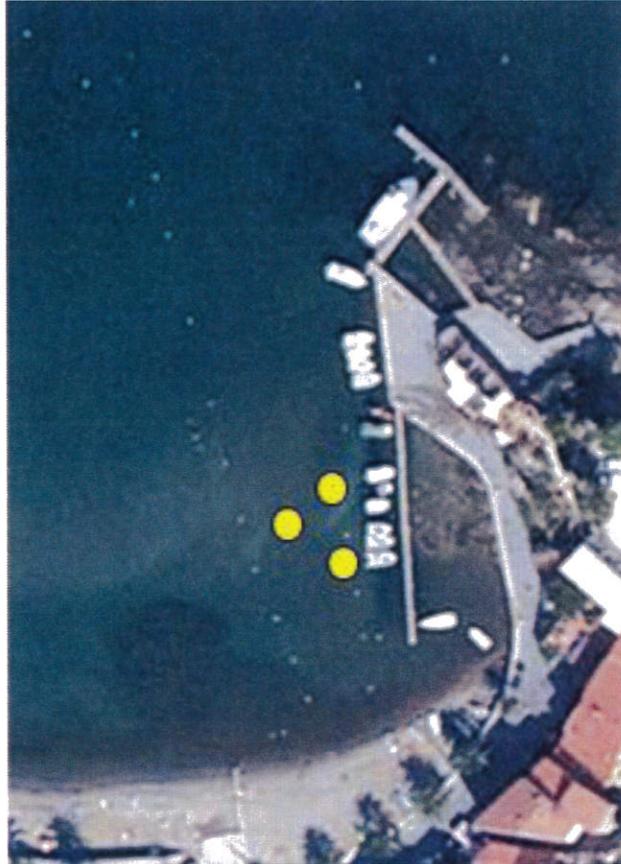
Figure 1 : Localisation des stations de prélèvements de sédiments.

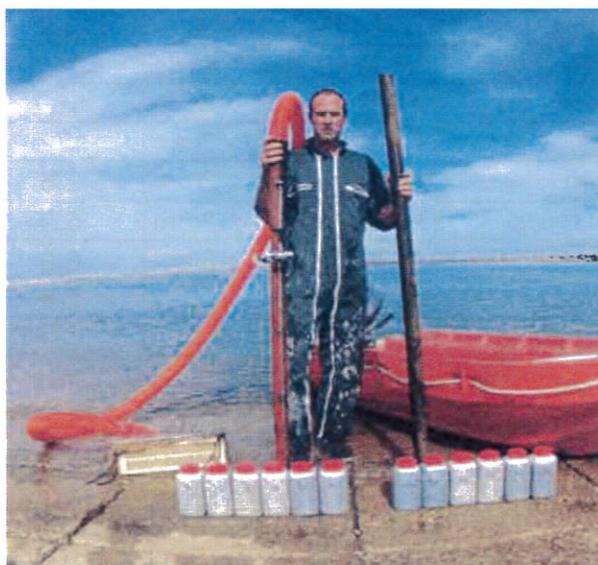
Figure 2 : Carottier manuel à utiliser en plongée.

Julien GIRODEAU (société TSR) en plongée avec un carottier manuel ; Alexandre SOFIANOS	
		23/01/2015	
Mandataire : Mairie de Collioure; Bureau d'études : ASCONIT Consultants et TSR			
Echantillons	Méthode de prélèvement	description	Structure / Photographie
3 sous-échantillons zone du Boutigué	Carottage par aspiration	Jusqu'à 1,2 m sables purs

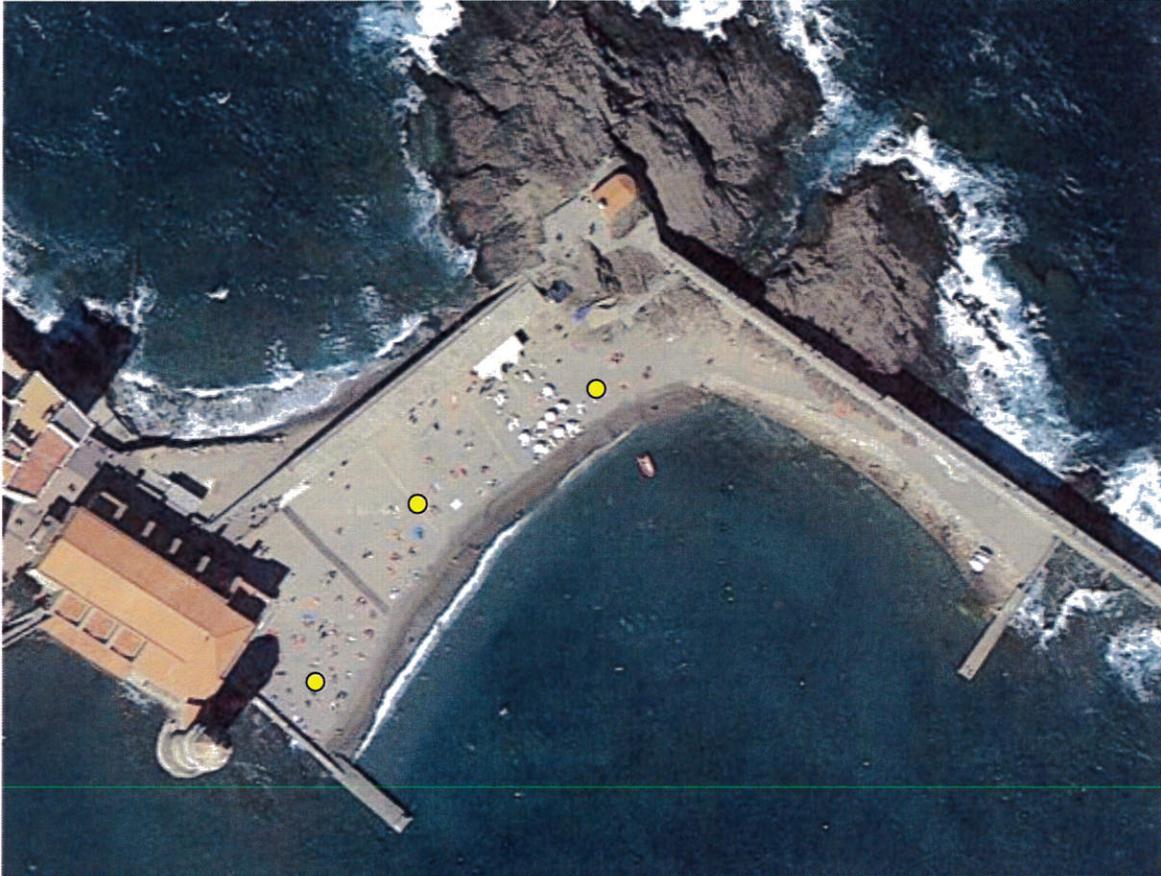
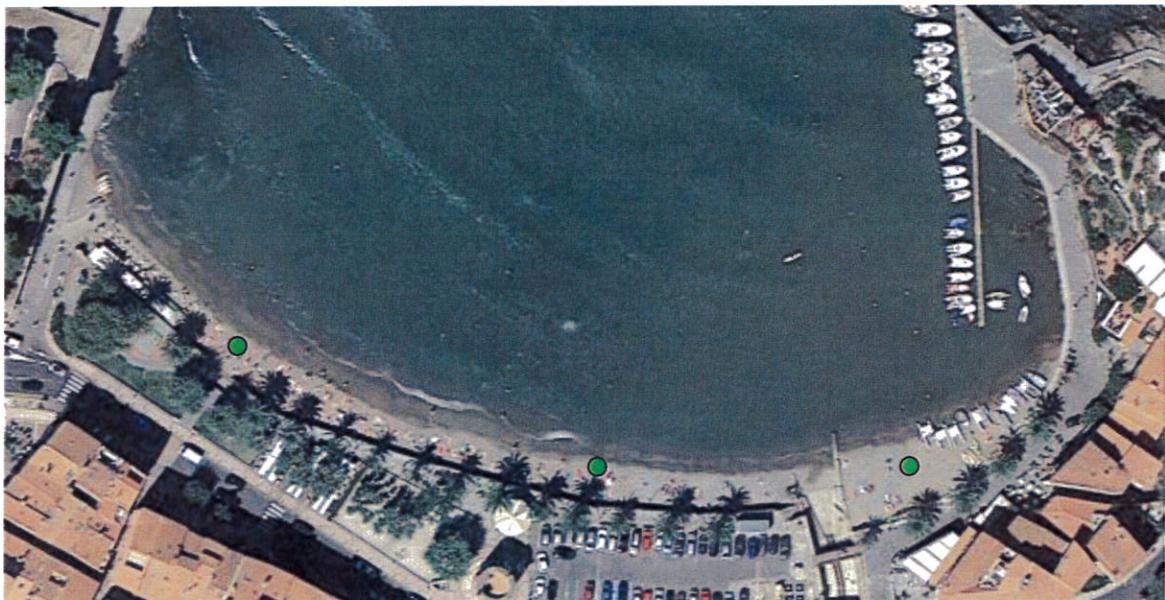
Figure 1 : Localisation des stations de prélèvements de sédiments.
