Le programme MIMAUSA et la base de données

Contrôles de second niveau sur les sites de Lozère (2012)

Contrôles de second niveau réalisés dans le département de la Lozère du 23 au 26 juillet 2012

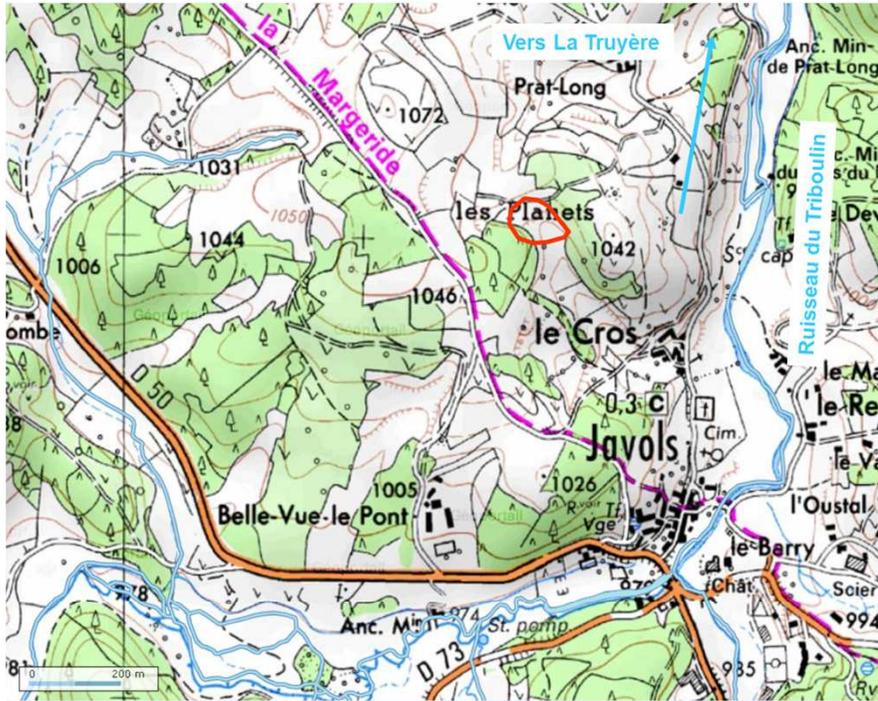
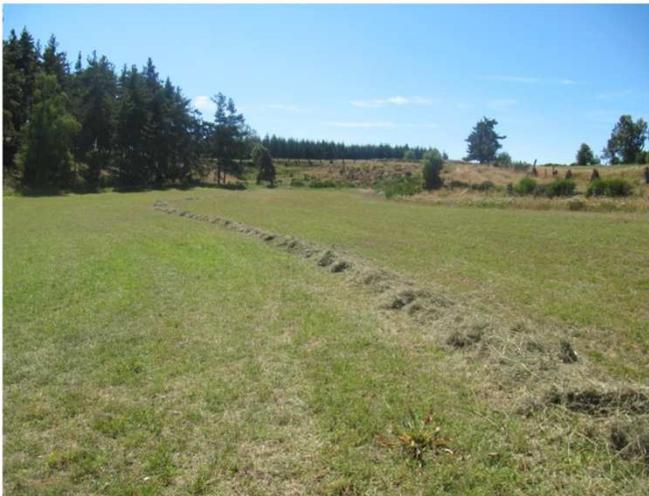
SITE SUR LA COMMUNE DE JAVOLS : PRATLONG

1 puits de 20m prof.
Galerie de reconn. de 26m de long au niveau -18
1965
Minerai : 198 t

Aucun vestige de l'ancienne exploitation n'est visible. Aucun écoulement n'a été observé par l'IRSN sur le site. Terrain privé à vocation agricole.

Les débits de dose mesurés par l'IRSN sur la parcelle où se situaient les travaux miniers sont de l'ordre du bruit de fond naturel excepté sur quelques points singuliers où ils atteignent 2 fois le bruit de fond.

Aucun prélèvement d'eau n'a donc été réalisé par l'IRSN sur le site au moment de la visite étant donné qu'aucun écoulement n'y a été observé.

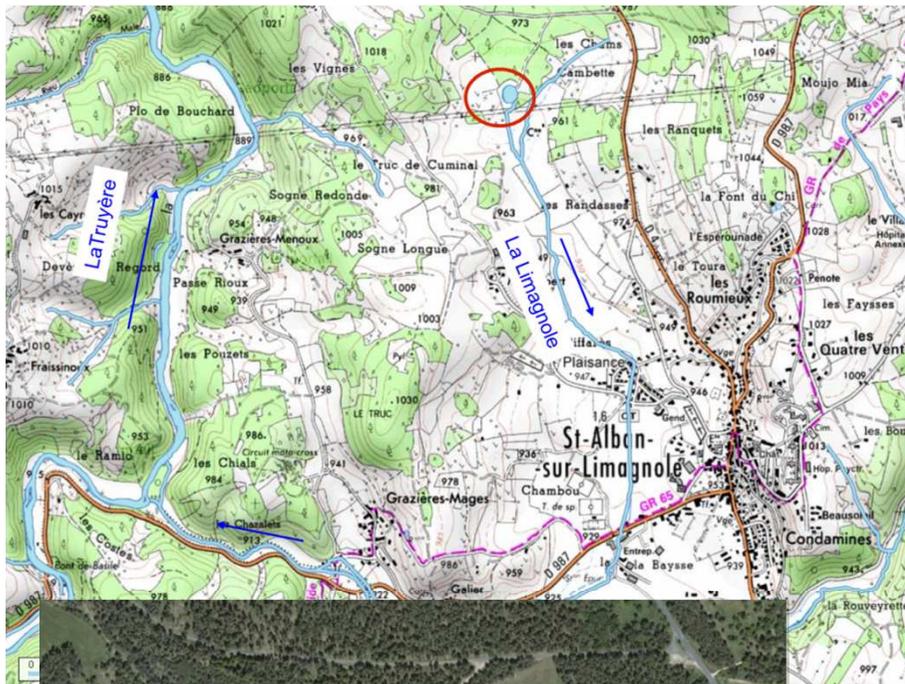
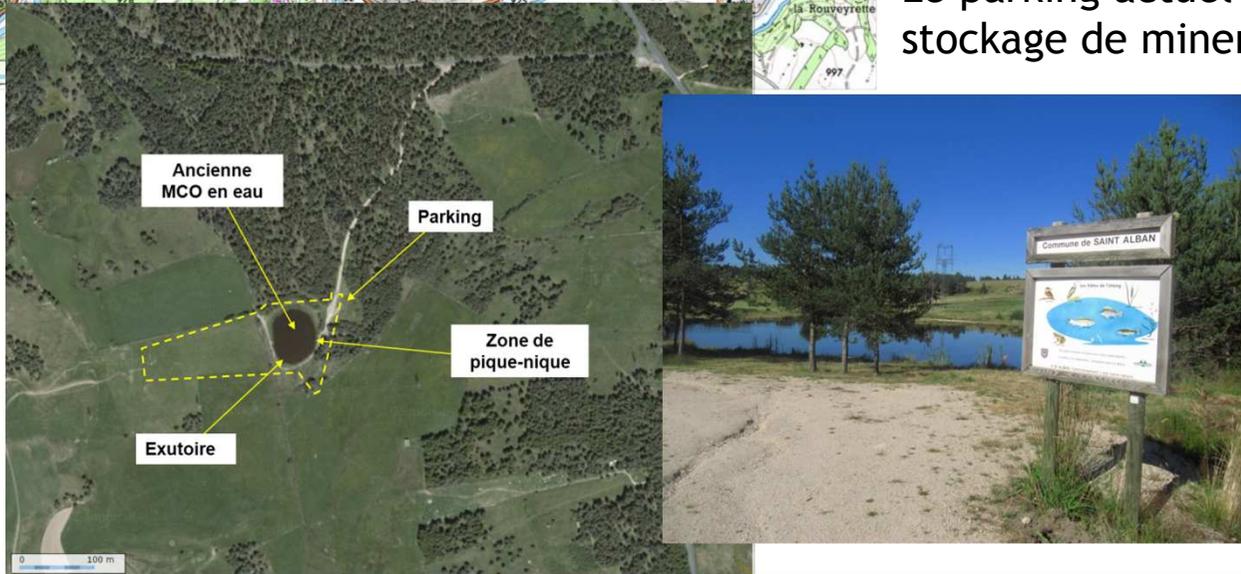
SITE SUR LA COMMUNE DE SAINT-ALBAN-SUR-LIMAGNOLE : **SAINT-ALBAN-SUR-LIMAGNOLE**

1 mine à ciel ouvert de 17m de prof et 80m de diamètre; 1977
1 puits de recherche en 1963 disparu avec exploitation de la fosse Minerais : 13853 t

Terrain communal aménagé en zone récréative. Ancienne MCO actuellement en eau ; constitue un étang où la pêche est autorisée. La baignade n'y est pas pratiquée. Une aire de pique-nique et une cabane ont été aménagées et un petit sentier de promenade longe une partie du site.

Le parking actuel correspond à l'ancienne aire de stockage de minerai.

Le site se localise en amont d'un petit ruisseau affluent de La Limagnole et de La Truyère.

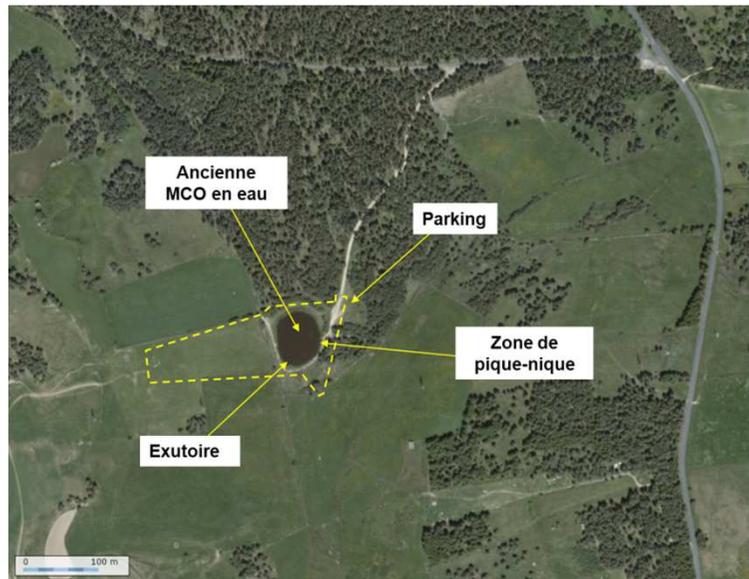
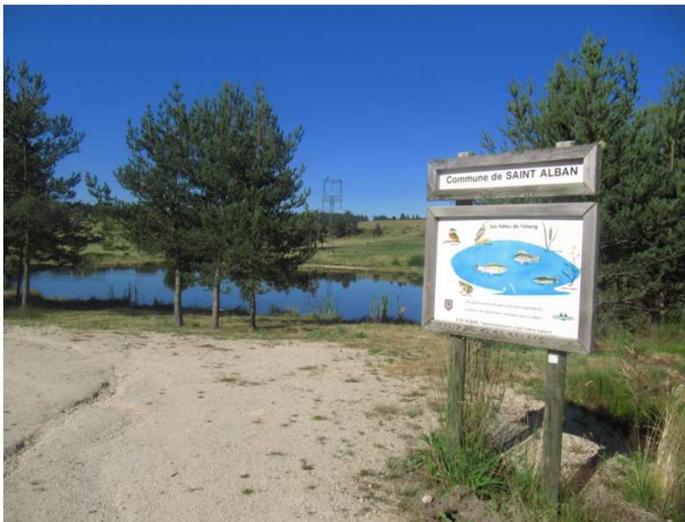
SITE SAINT-ALBAN-SUR-LIMAGNOLE

Les **débits de dose** mesurés par l'IRSN lors de la visite de 2008 montraient des valeurs très supérieures au bruit de fond naturel au niveau de la piste menant du parking (ancienne aire de stockage du minerai) vers le lac et sur une zone localisée sur la rive nord de l'étang.

Travaux d'Areva en 2011.

Les débits de dose mesurés par l'IRSN en 2012 sont de l'ordre du bruit de fond naturel (150-200 nSv/h) sur la piste et le parking, au niveau de la cabane, de l'aire de pique-nique et sur les abords du plan d'eau.

Des débits de dose légèrement supérieurs de l'ordre de 2 fois le bruit de fond ont été mesurés très localement autour du lac.

Ces résultats montrent globalement l'efficacité des travaux entrepris par AREVA pour abaisser les débits de dose à des valeurs proches du bruit de fond naturel.

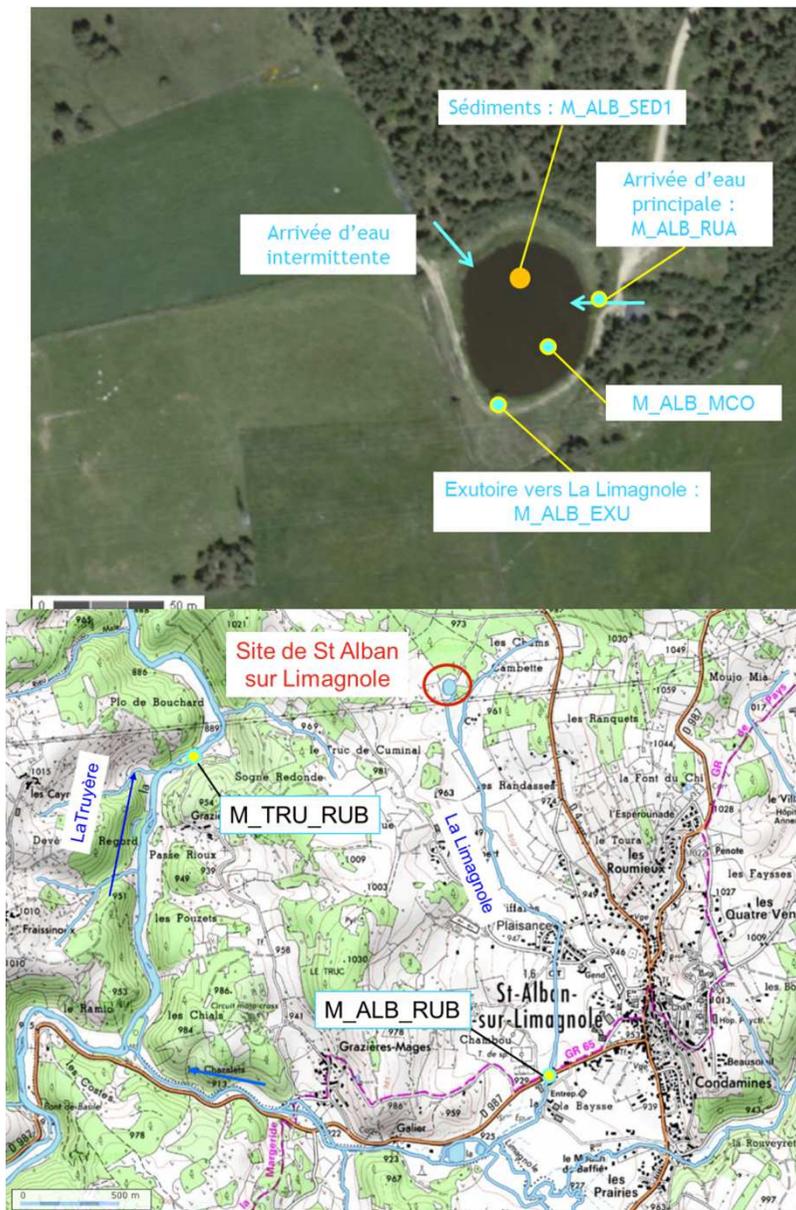
SITE SAINT-ALBAN-SUR-LIMAGNOLE

Les résultats d'analyses des eaux prélevées par l'IRSN dans le ruisseau alimentant le lac, dans le plan d'eau et au niveau de son exutoire confirment globalement les résultats présentés dans le Bilan d'AREVA de 2011 pour la fraction dissoute:

Eau prélevée dans l'étang : $U = 6,4 \pm 0,6 \mu\text{g.l}^{-1}$ sur la fraction totale et $\text{Ra226} = 58 \pm 14 \text{ mBq.l}^{-1}$ sur la fraction totale, indiquant une influence des anciennes activités minières sur l'eau notamment sur la concentration en U, en comparaison de la valeur mesurée dans le ruisseau alimentant le plan d'eau (teneur en $U < 1,5 \mu\text{g.l}^{-1}$ et activité en radium 226 $< 26 \text{ mBq.l}^{-1}$ sur la fraction totale).

Eau prélevée à l'exutoire de l'étang confirme le marquage observé (environ $8,27 \mu\text{g.l}^{-1}$ pour l'uranium et 165 mBq.l^{-1} pour le radium 226 sur la fraction totale)

Influence de l'ancien site minier encore perceptible plus en aval dans La Limagnole (environ $5 \mu\text{g.l}^{-1}$ pour l'U et 46 mBq.l^{-1} pour le radium 226 sur la fraction totale).

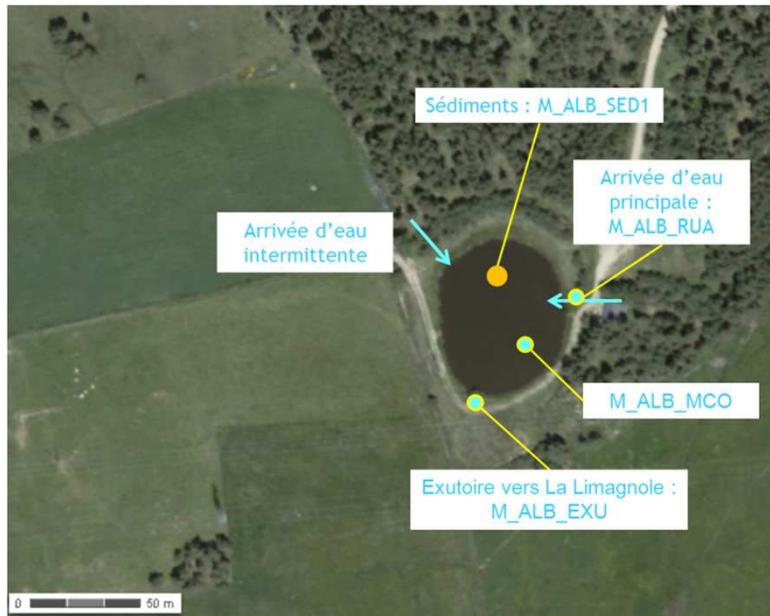
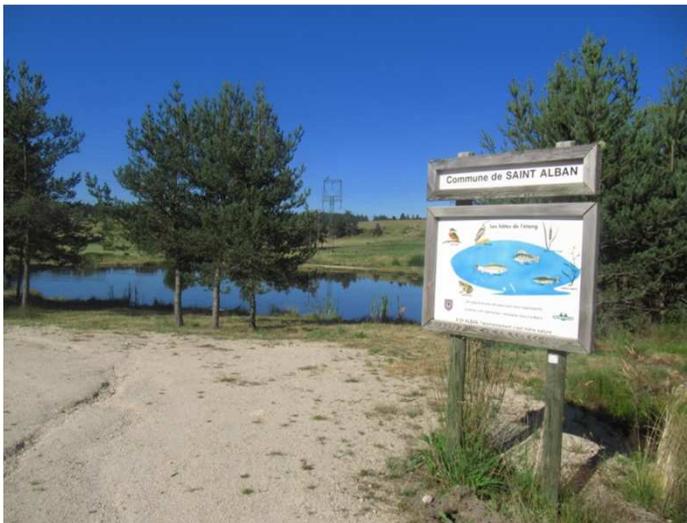
SITE SAINT-ALBAN-SUR-LIMAGNOLE

Analyse d'un prélèvement de **sédiments** effectué par l'IRSN dans l'étang : activités supérieures à celles observées dans le milieu naturel hors influence minière, pour les radioéléments de la chaîne de l'uranium 238.

Ces activités sont de l'ordre de 3 fois celles caractérisant le bruit de fond naturel de la région ($1260 \pm 200 \text{ Bq.kg}^{-1} \text{ sec}$ pour l'uranium 238 et $1550 \pm 130 \text{ Bq.kg}^{-1} \text{ sec}$ pour le radium 226)

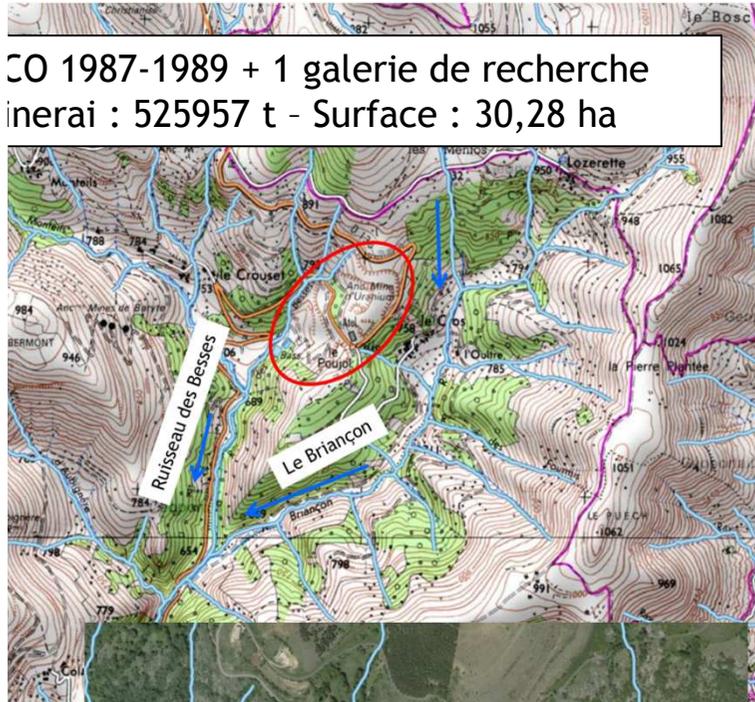
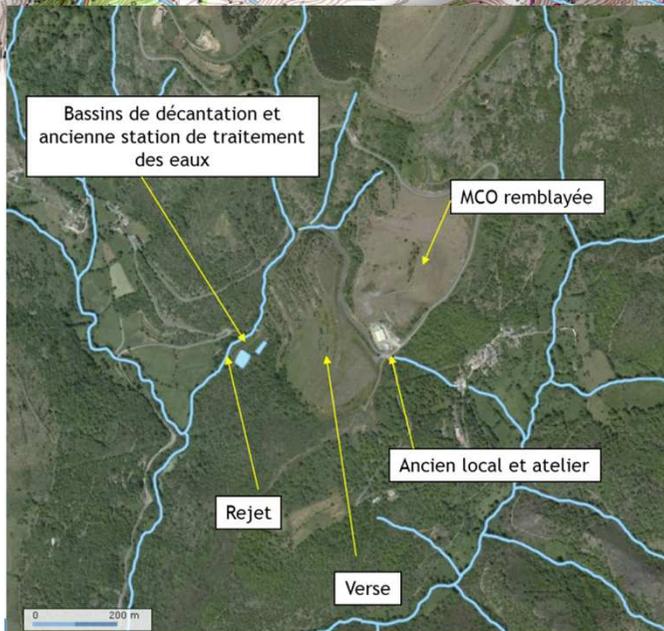
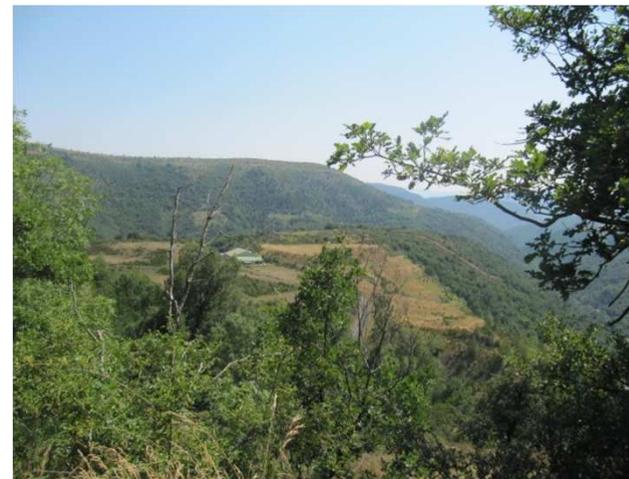
SITE SUR LA COMMUNE DES BONDONS : LES BONDONS

CO 1987-1989 + 1 galerie de recherche
inéraire : 525957 t - Surface : 30,28 ha

Terrain dont une partie est la propriété d'AREVA Mines et l'autre est une propriété privée. Parcelles ceinturées par une clôture en fils barbelés et le portail de l'entrée est cadenacé.

Certains vestiges de l'exploitation minière subsistent sur le site : un ancien hangar atelier, deux anciens bassins de décantation et une station de traitement des eaux qui se situe en contrebas du site jamais été activée. Les terrains sont actuellement boisés ou en friche.

Les terrains sont drainés par le ruisseau des Besses qui se jette dans le Briançon, s'écoulant à 400 m au Sud-est du site.

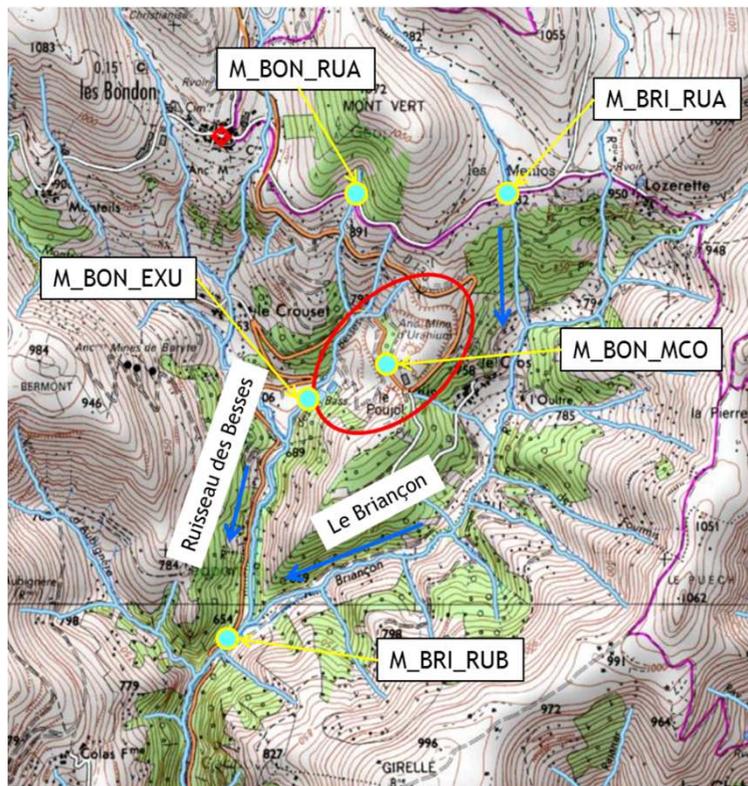
SITE LES BONDONS

Plan-compteur réalisé par AREVA après les travaux de réaménagement : quelques anomalies radiamétriques sur la MCO et sur les verses à stériles.

Mesures radiamétriques de l'IRSN réalisées aux alentours de l'ancienne station de traitement des eaux : de l'ordre du bruit de fond naturel (150 à 200 nSv/h).

Résultats d'analyses effectuées par l'IRSN de l'eau prélevée en aval de l'ancienne MCO :

Concentrations en U très élevées en particulier dans la fraction dissoute ($6804 \pm 680 \mu\text{g.l}^{-1}$) par rapport aux valeurs mesurées dans le ruisseau des Besses et le Briançon en amont du site ($< 1 \mu\text{g.l}^{-1}$).
Activité en radium 226 ($85 \pm 24 \text{ mBq.l}^{-1}$ au total) également significativement plus élevée que celle du milieu naturel hors influence du site ($< \text{une dizaine de mBq.l}^{-1}$) mais écart bien moins important.

Niveaux très élevés témoignant de l'incidence des travaux miniers sur les eaux canalisées qui ont traversé l'ancienne MCO comblée notamment avec des minerais à faible teneur. Actuellement, ces eaux sont accessibles uniquement via un regard cadencé et ne font l'objet d'aucun usage. Elles ne sont pas rejetées directement dans les ruisseaux environnants. Selon AREVA Mines, les eaux sont interceptées par un drain aménagé sous la route et la verse à stériles, puis mélangées aux autres eaux du site et contrôlées au niveau du rejet dans le ruisseau des Besses.

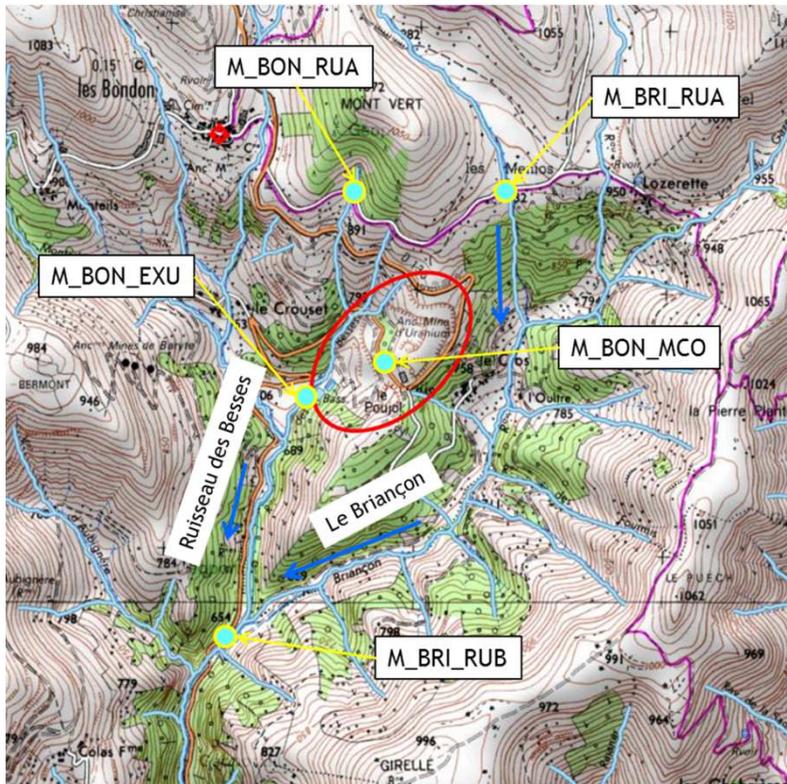
SITE LES BONDONS

Résultats d'analyses de l'eau prélevée au niveau du rejet du site vers le ruisseau des Besses, à l'exutoire des bassins : Concentration en U particulièrement élevée dans la fraction dissoute ($1035 \pm 103 \mu\text{g.l}^{-1}$).

Une concentration en uranium d'environ 30 µg.l⁻¹ mesurée dans Le Briançon en aval du site indique un impact perceptible du site sur l'eau de cette rivière. Les contrôles de second niveau effectués par l'IRSN ont conduit à constater l'utilisation probable de cette eau pour l'abreuvement du bétail. L'incidence d'un tel usage, en termes de contamination de denrées (lait, viande), est a priori peu problématique compte tenu des niveaux mesurés. Il serait toutefois souhaitable que cette voie d'exposition soit couverte par le dispositif de surveillance du site (prélèvements réguliers ou campagnes de mesures ponctuelles).

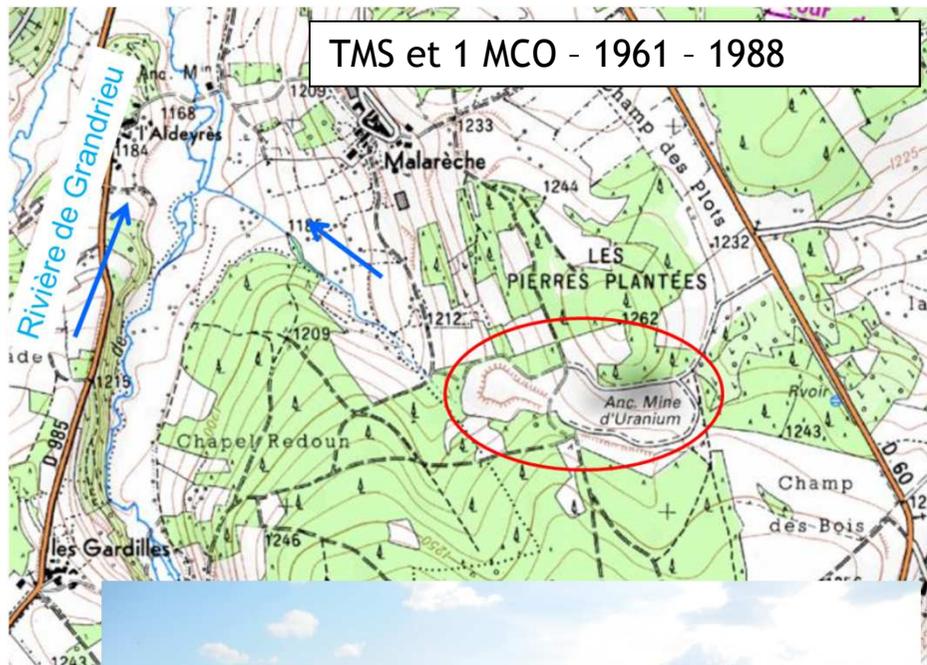
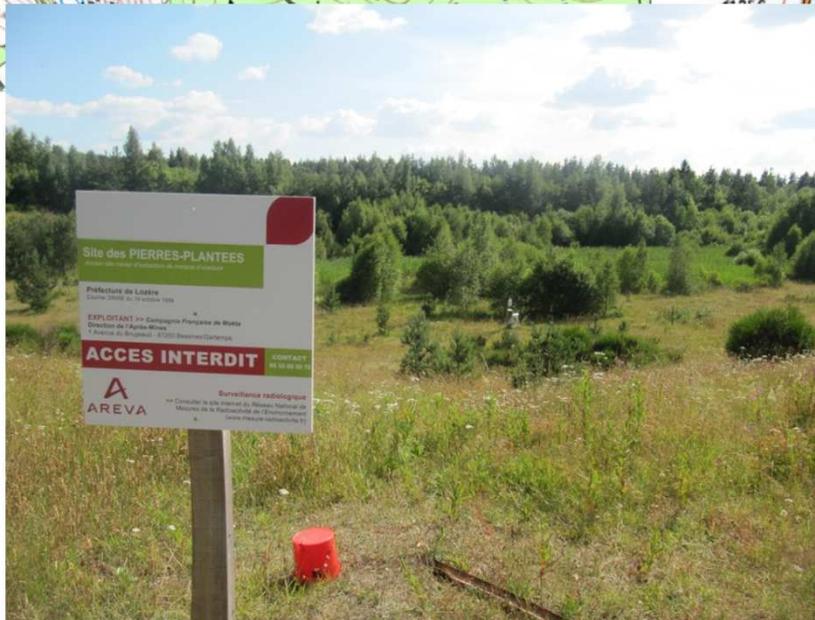
SITE SUR LA COMMUNE DE GRANDRIEU : LES PIERRES PLANTÉES

L'ancien site minier Les Pierres Plantées est localisé sur des parcelles qui sont, pour la plupart, actuellement propriétés d'AREVA Mines. Certains terrains sont privés.

Un ruisseau prend sa source sur le site à l'Ouest et se jette dans la rivière de Grandrieu.

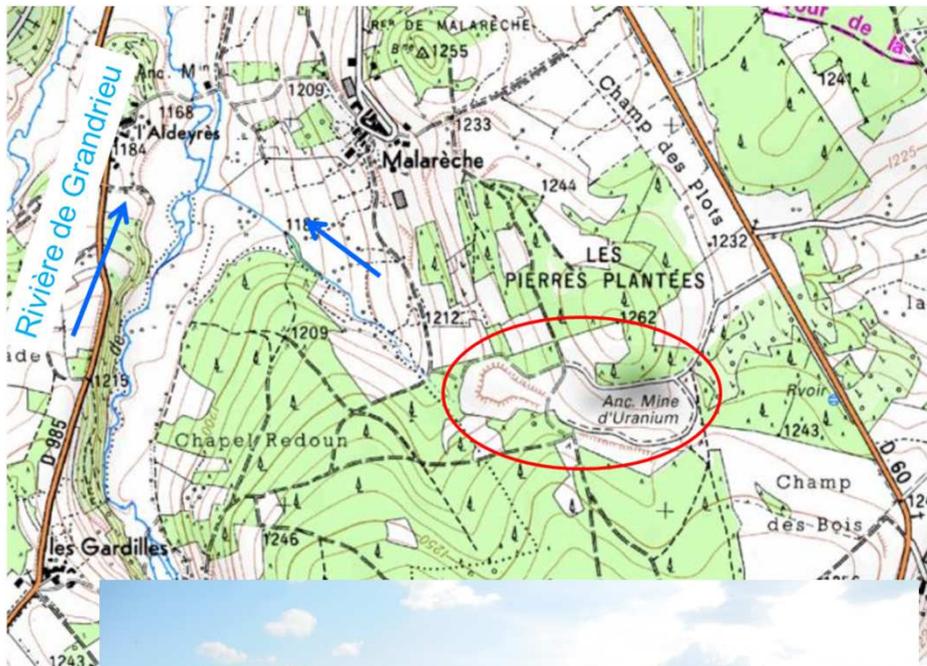
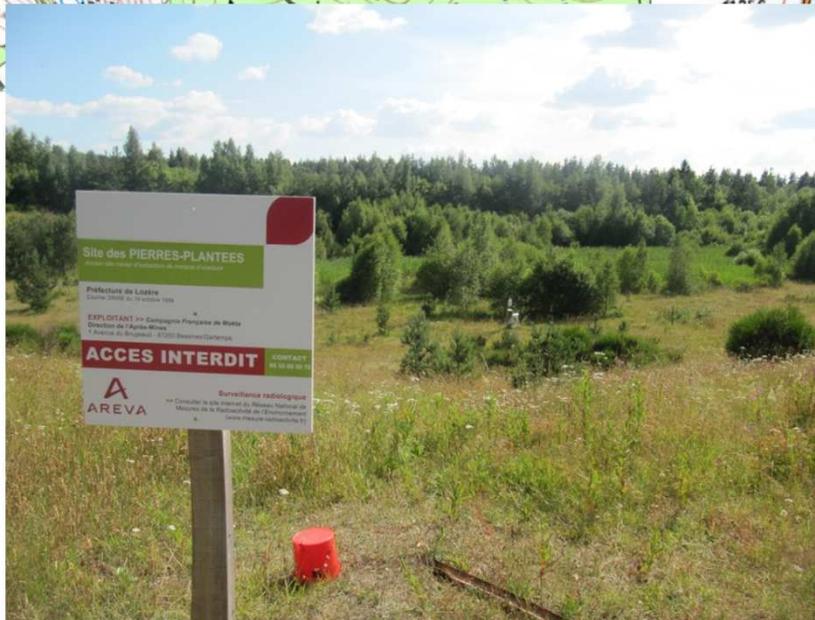
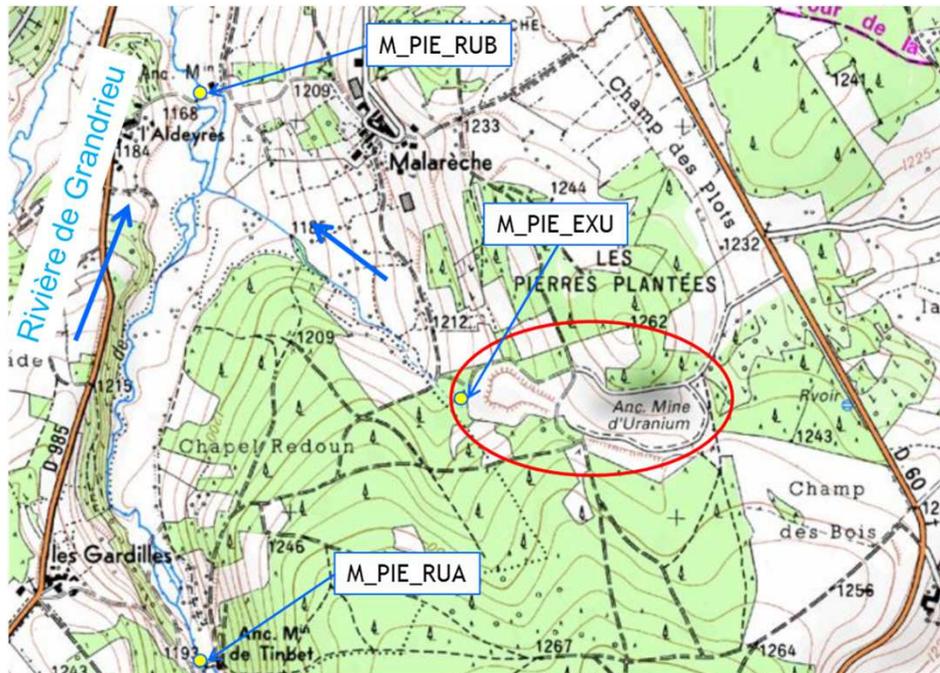
SITE SUR LA COMMUNE DE GRANDRIEU : LES PIERRES PLANTÉES

Mesures radiométriques d'AREVA : quelques anomalies sur le site (ancienne MCO, ancien carreau des TMS, ancienne verse et zone de stockage du minerai). En mars 2010, une zone à anomalies plus significative a été mise en évidence par AREVA (plan compteur en 2011 afin de la délimiter plus précisément et prévision de travaux) actuellement utilisée comme pâture.

Résultats d'analyses de l'eau prélevée par l'IRSN au niveau de l'exutoire du site, dans le ruisseau prenant sa source à l'Ouest : concentrations en uranium relativement élevées ($17,2 \pm 1,7 \mu\text{g.l}^{-1}$ dans la fraction dissoute et $18,9 \pm 1,9 \mu\text{g.l}^{-1}$ dans la fraction particulaire) pour des eaux de surface, par rapport aux valeurs généralement mesurées dans des eaux hors influence minière et dans un contexte géologique similaire (quelques $\mu\text{g.l}^{-1}$). L'activité en radium 226 est également élevée dans la fraction particulaire ($134 \pm 28 \text{ mBq.l}^{-1}$). A noter, que l'eau prélevée était très chargée en particules au moment du prélèvement. L'exutoire était partiellement bouché au moment de la visite de l'IRSN.

L'influence du site sur la rivière de Grandrieu n'est pas perceptible.

Ces résultats confirment ceux rapportés par AREVA Mines pour la fraction dissoute.

L'IRSN estime également utile qu'un bilan de la situation radiologique de la zone présentant actuellement des anomalies radiométriques et utilisée comme pâture, soit effectué, une fois que les travaux qu'AREVA Mines doit engager sur cette zone (Bilan, 2011) auront été réalisés.

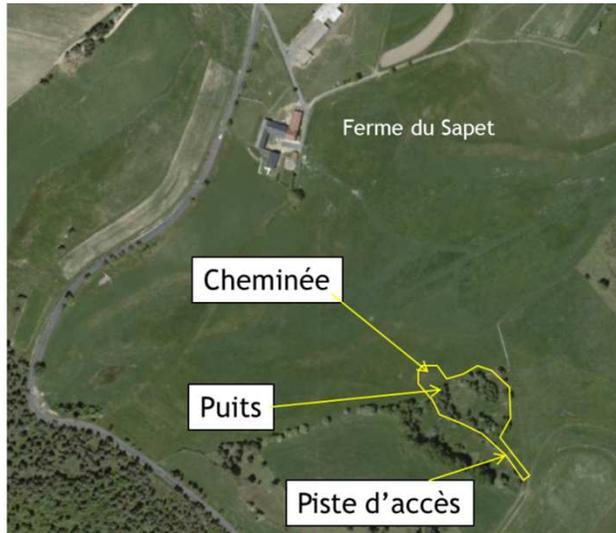
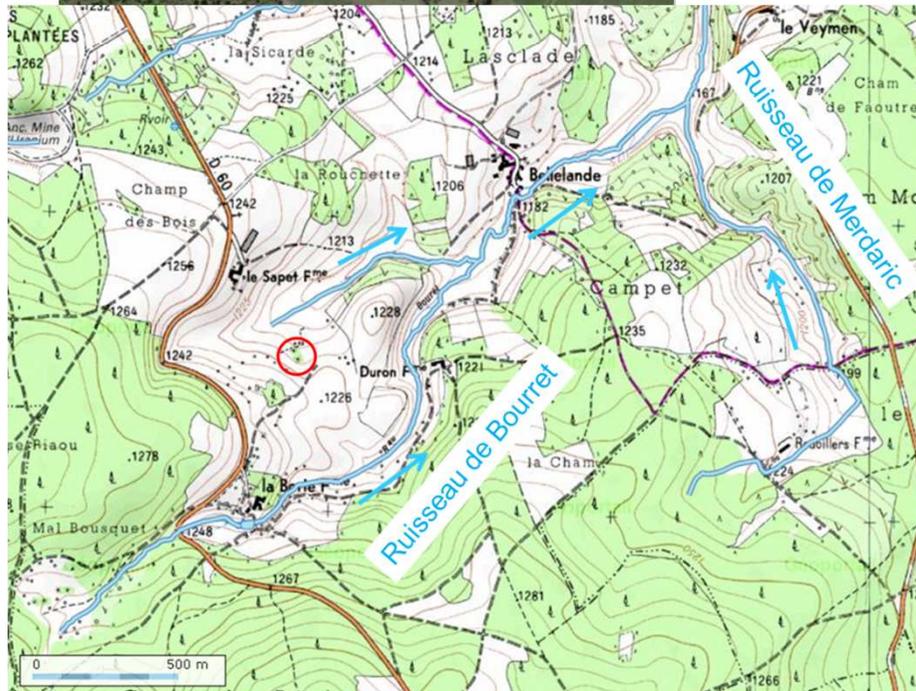
SITE SUR LA COMMUNE DE GRANDRIEU : **LE SAPET**

TRPC : 1965-1967

Un puits de 40 m de prof., une cheminée d'aéragé et 2 galeries

Aucun écoulement n'a été repéré sur le site ni par AREVA ni par l'IRSN au moment de sa visite. Une source localisée en aval du site est utilisée par le propriétaire du terrain correspondant pour l'abreuvement du bétail.

Un ruisseau coule au Nord du site puis se jette dans le ruisseau de Bourret, qui lui se jette dans le ruisseau de Merdaric, affluent de la rivière Le Chapeauroux.

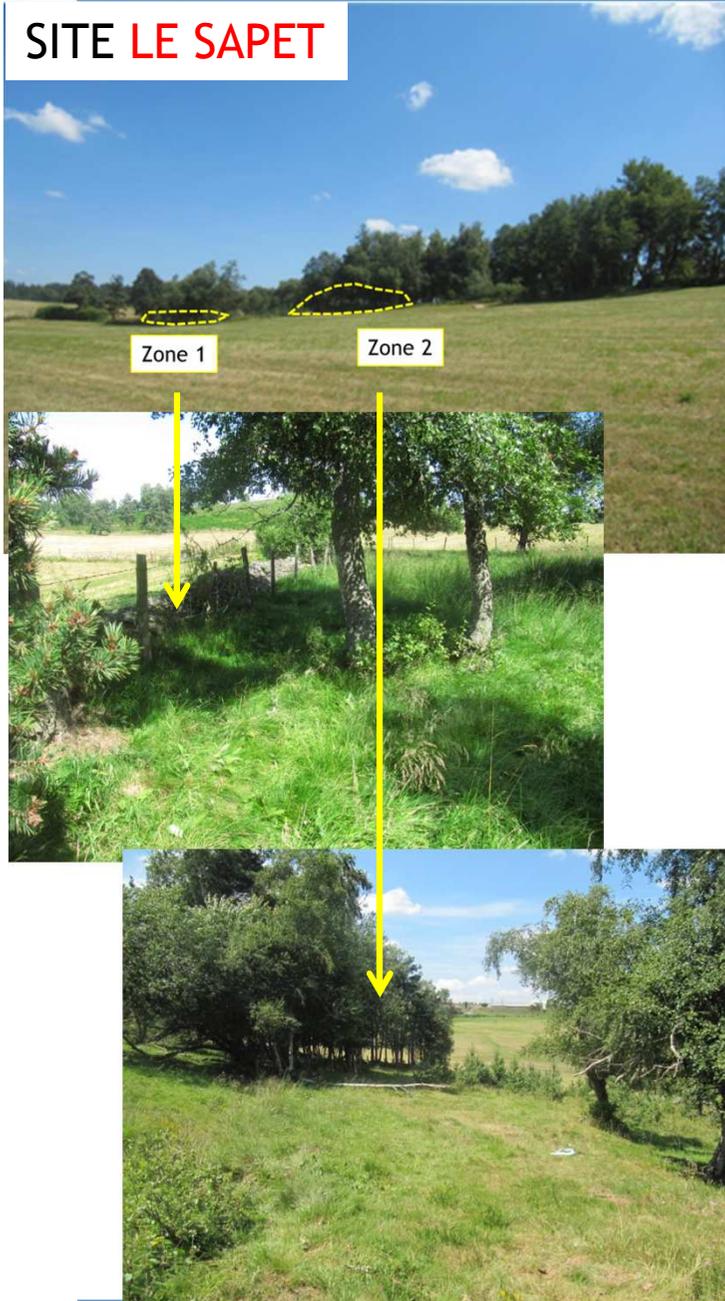
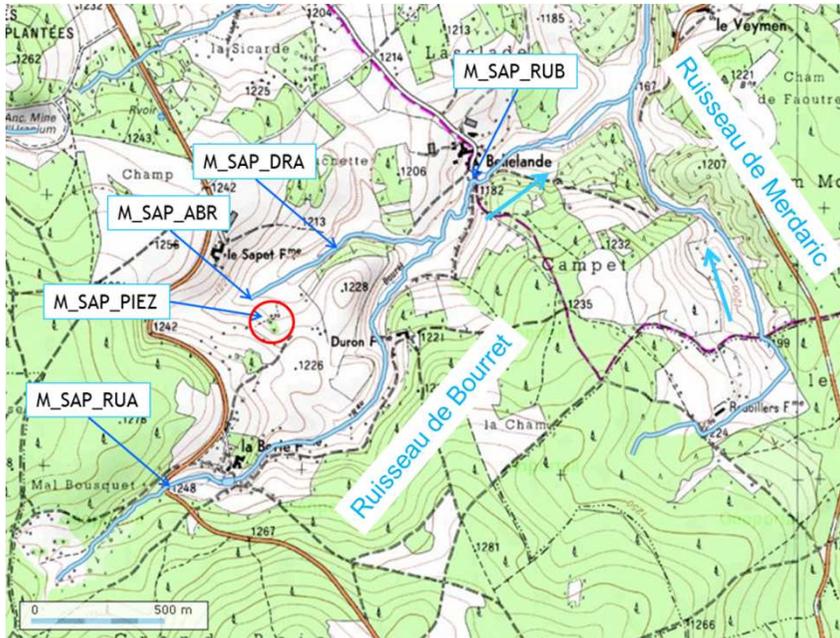
SITE LE SAPET

Dans son Bilan, AREVA rapporte l'identification de trois points singuliers comme anomalies radiométriques.

Cinq **prélèvements d'eau** ont été effectués par l'IRSN sur site et en champ proche.

Au niveau de l'**abreuvoir** (source en contrebas des anciens travaux) et à **l'aval du réseau de drainage d'une des parcelles concernées (sortie de drain)** : concentrations en uranium et activités en radium 226 du **même ordre de grandeur** que celles généralement mesurées dans des eaux de surface hors influence minière. Ces résultats confirment ceux rapportés par AREVA Mines pour la fraction dissoute.

Eau circulant dans les anciens travaux miniers prélevées dans le piézomètre : **activité en radium 226 significativement élevée** (990 ± 220 mBq.l⁻¹ dans la fraction dissoute et 756 ± 168 mBq.l⁻¹ dans la fraction particulaire). Pas d'usage actuel de ces eaux ; piézomètre cadencé. (Valeurs moins élevées que celles rapportées par Areva).

Eaux prélevées dans le **ruisseau de Bourret** : absence d'une influence du site sur la composition radiologique de ces eaux.

L'IRSN estime nécessaire de veiller à ce que ces zones et celles identifiées par l'IRSN soient traitées de manière homogène et recommande que la démarche qui conduit à la décision éventuelle de l'enlèvement des matériaux soit précisée.

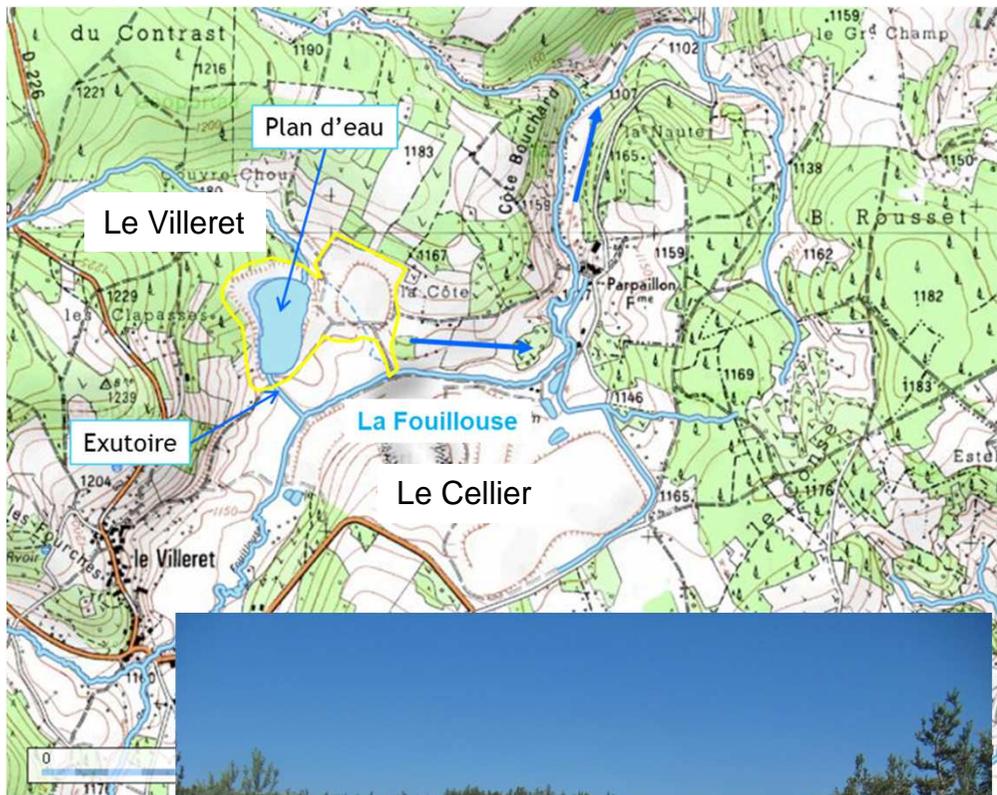
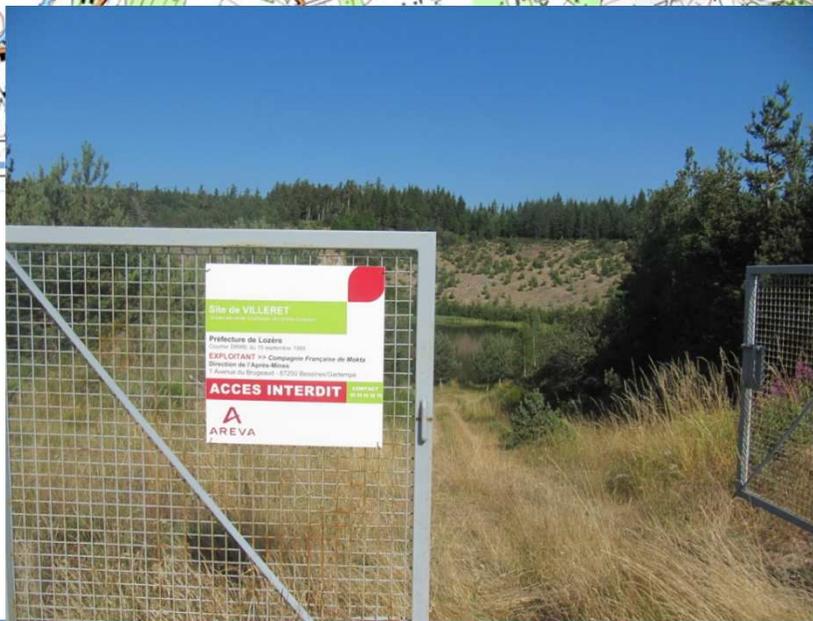
SITE SUR LA COMMUNE DE SAINT JEAN LA FOUILLOUSE : **LE VILLERET**

L'ancien site minier est localisé sur plusieurs parcelles appartenant à AREVA et sur quelques terrains privés.

L'ancienne MCO est actuellement en eau. Le plan d'eau a été empoisonné et la pêche y est pratiquée régulièrement. Les autres terrains sont actuellement boisés.

Les eaux à l'exutoire au Sud du plan d'eau rejoignent le ruisseau La Fouillouse via un canal busé qui devient ensuite aérien.

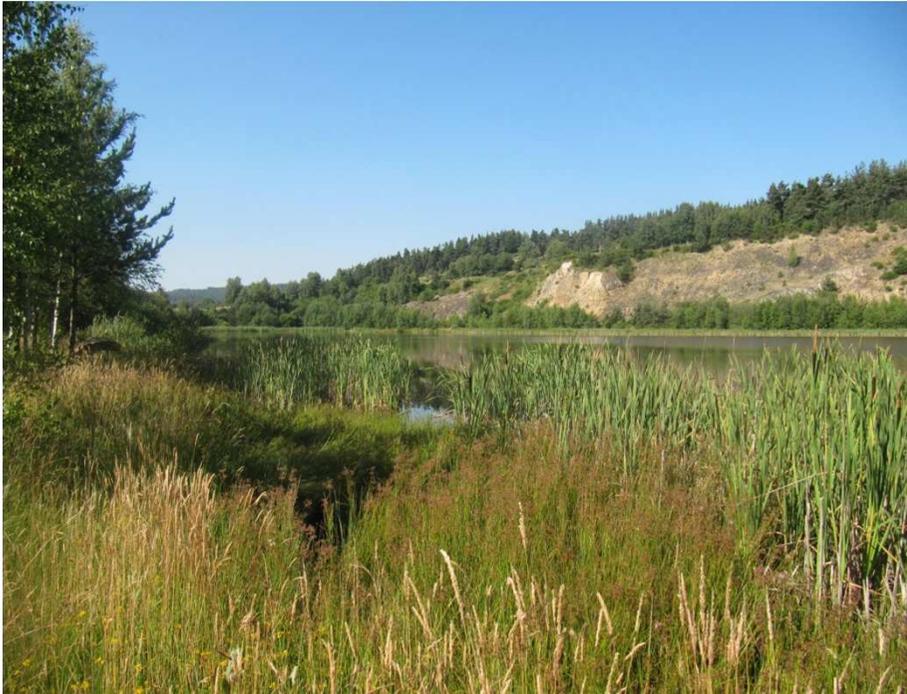
SITE LE VILLERET

Les débits de dose mesurés par l'IRSN au cours des contrôles de 2012 sur les berges du plan d'eau et sur la piste d'accès au lac, ont montré des valeurs de l'ordre du bruit de fond naturel (environ 200 nSv/h) mis à part quelques points sur le chemin d'accès où les débits dose atteignent 400 nSv/h sur quelques m².

Areva signale deux points singuliers mesurés sur les abords du plan d'eau et sur l'ancienne verse à stériles respectivement.

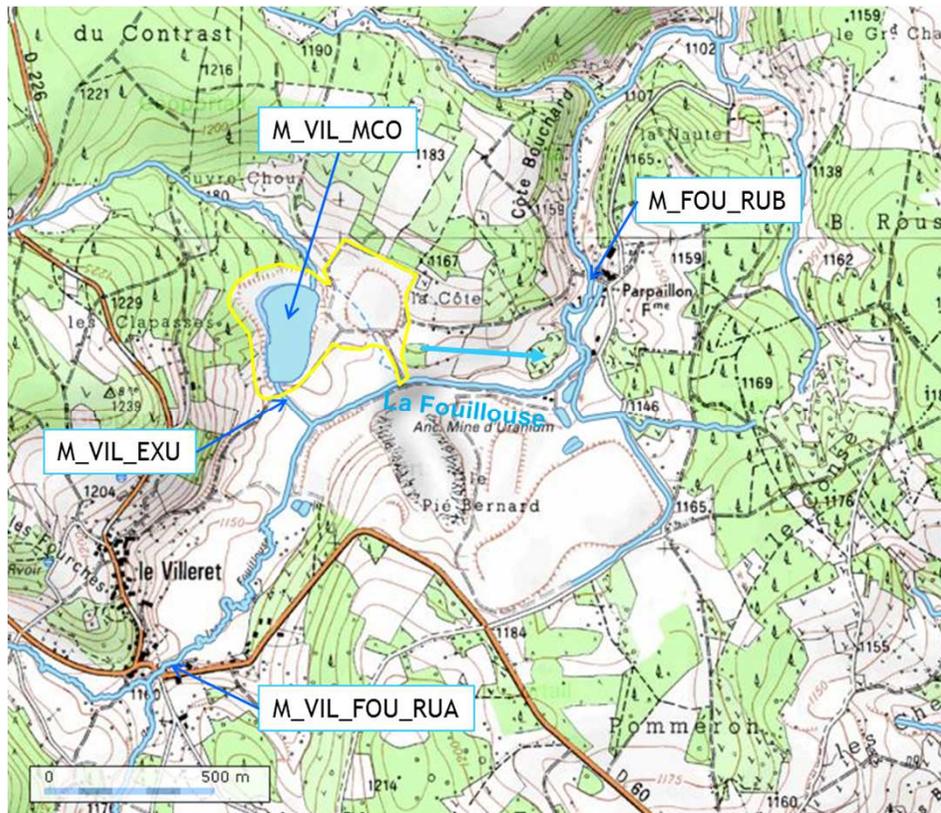
SITE LE VILLERET

Analyses des eaux dans l'environnement proche du site Le villeret

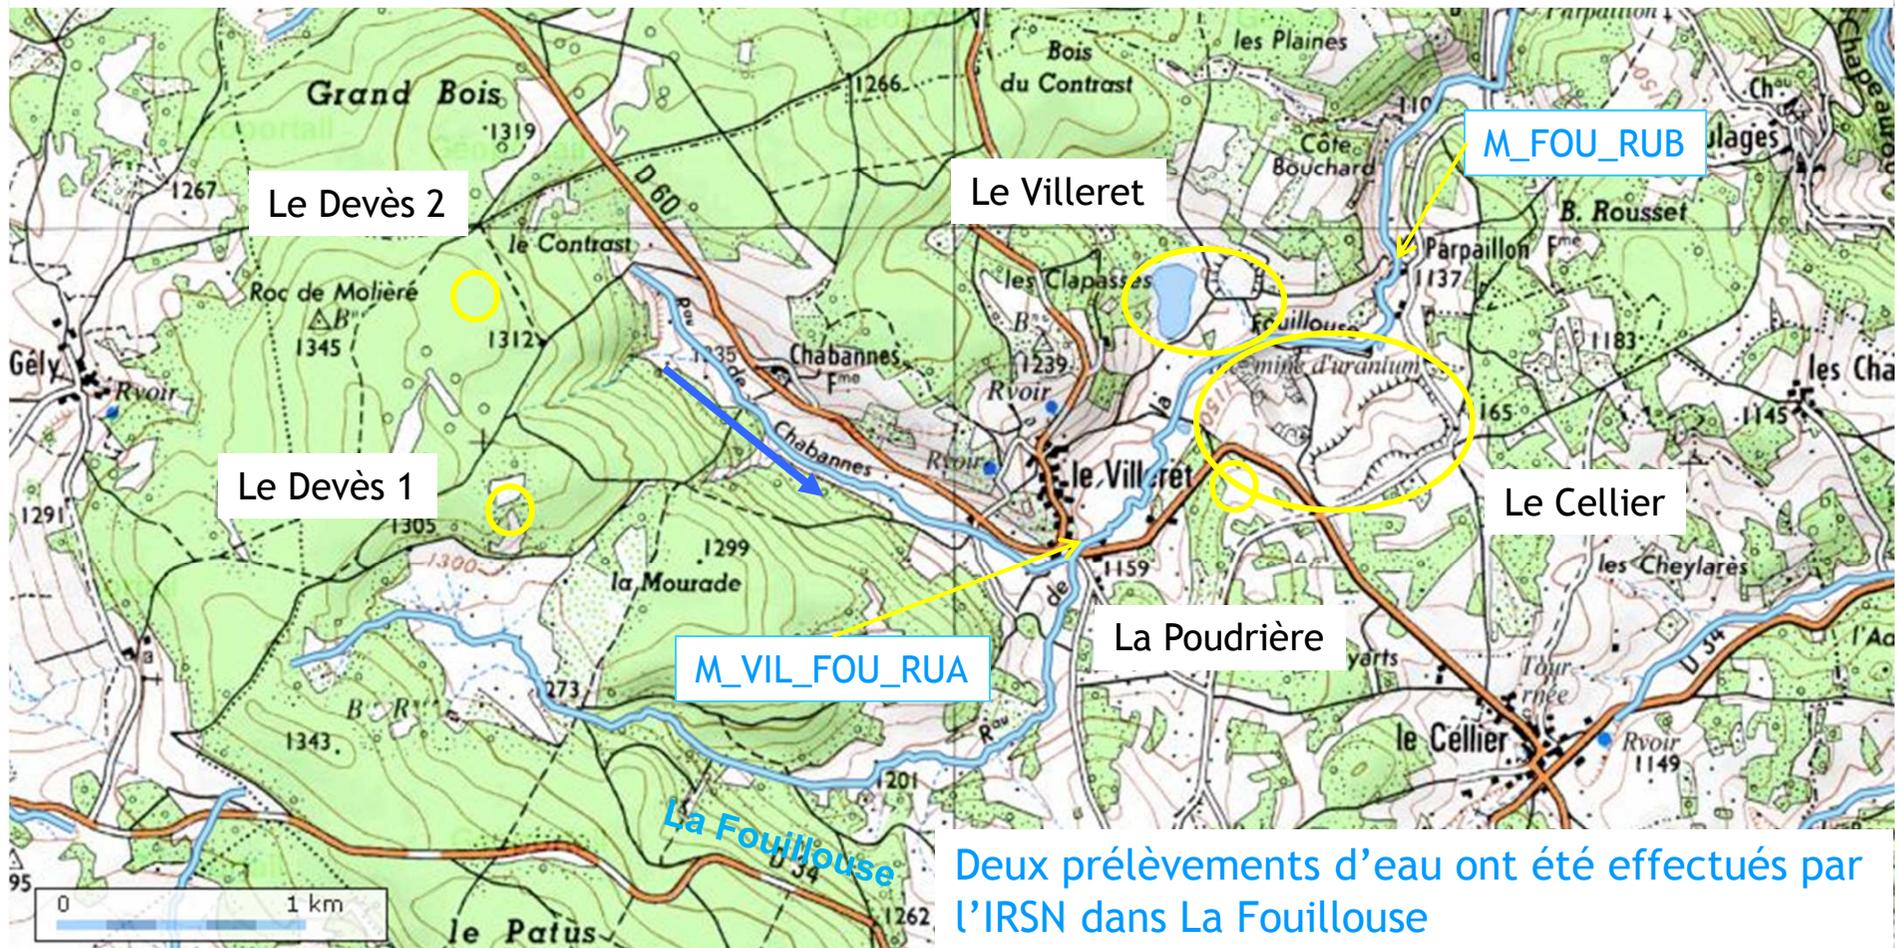
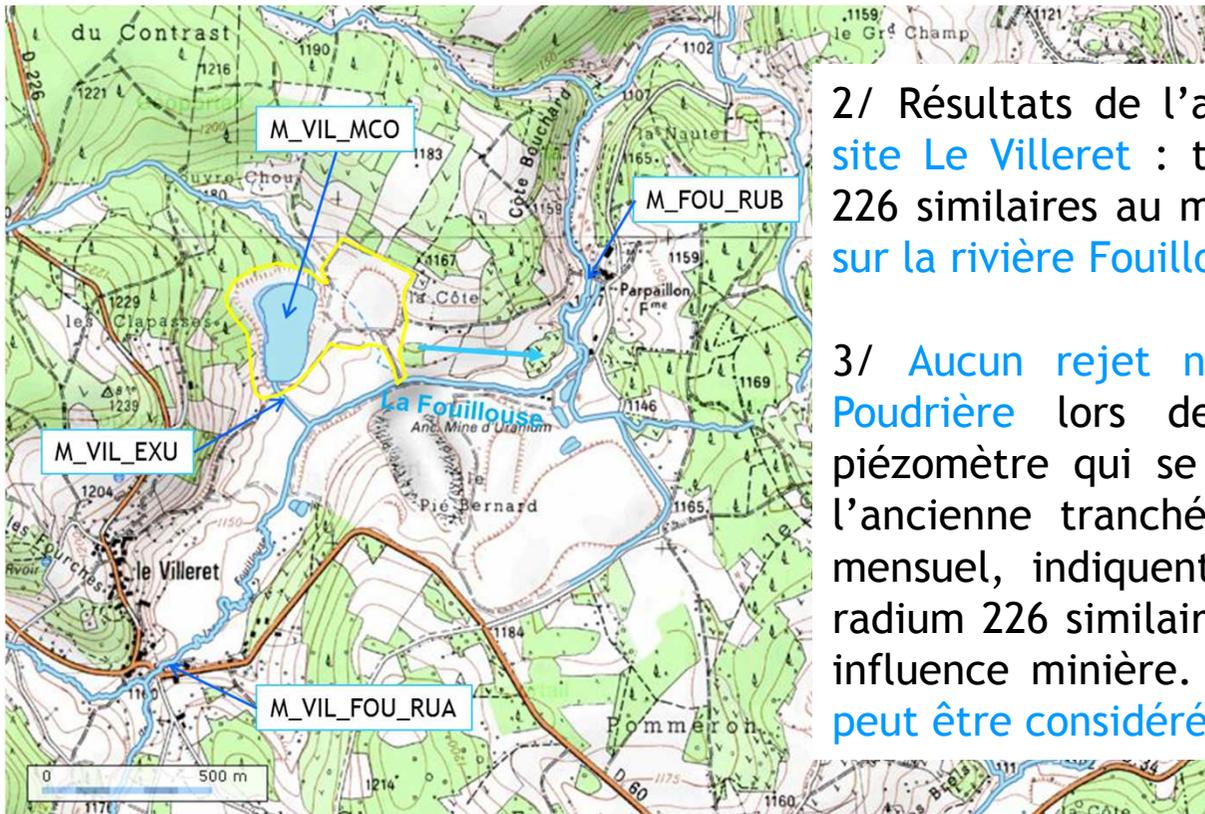
CONTRÔLES COMPLÉMENTAIRES SUR LES EAUX RÉALISÉS SUR LE BASSIN VERSANT DE LA FOUILLOUSE

Cinq sites sont susceptibles d'impacter la rivière La Fouillouse. D'amont en aval, il s'agit des sites Le Devès 1, Le Devès 2, Le Villeret, La Poudrière et Le Cellier.

1/ Résultats de l'analyse de l'eau prélevée en aval des sites Le Devès 1 et 2 témoignent de l'absence d'impact de ces anciens travaux sur la composition radiologique des eaux. (Tranchées totalement comblées après exploitation et aucune venue d'eau et/ou cours d'eau repérés à proximité). Ce prélèvement correspond à l'amont des trois autres sites Le Villeret, La Poudrière et Le Cellier.

2/ Résultats de l'analyse de l'eau de l'exutoire du site Le Villeret : teneurs en uranium et en radium 226 similaires au milieu naturel. L'impact de ce site sur la rivière Fouillouse est donc négligeable.

3/ Aucun rejet n'a été identifié sur le site La Poudrière lors de la visite d'AREVA (eaux du piézomètre qui se situe à proximité immédiate de l'ancienne tranchée et qui fait l'objet d'un suivi mensuel, indiquent des teneurs en uranium et en radium 226 similaires à celles du milieu naturel hors influence minière. L'impact de ce site sur les eaux peut être considéré comme négligeable.

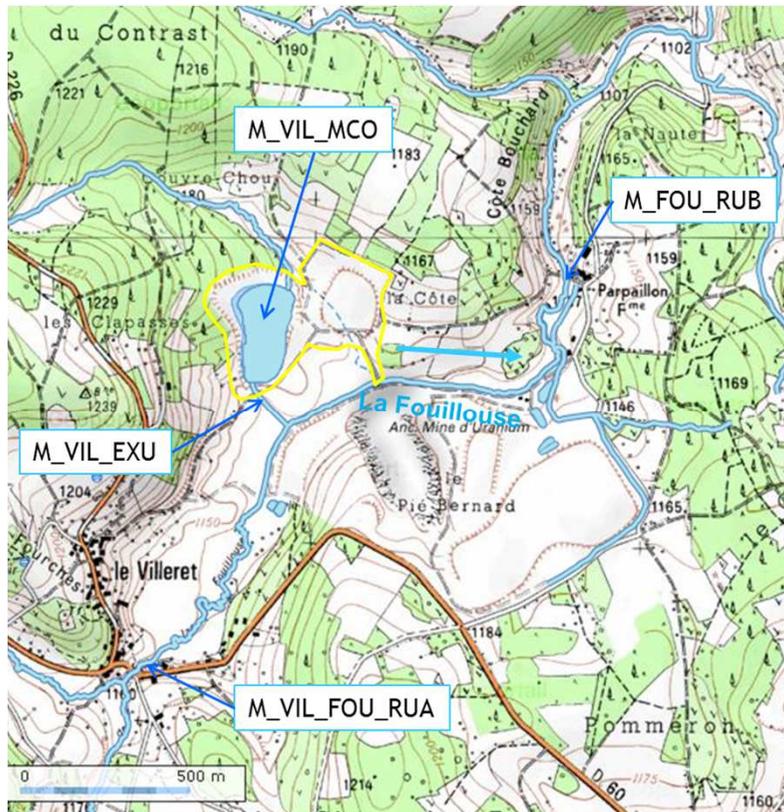
CONTRÔLES COMPLÉMENTAIRES SUR LES EAUX RÉALISÉS SUR LE BASSIN VERSANT DE LA FOUILLOUSE

4/ Les résultats d'analyses des eaux prélevées par l'IRSN dans la Fouillouse en aval des 5 sites indiquent des concentrations en uranium ($38,3 \pm 3,8 \mu\text{g.l}^{-1}$ dans la fraction dissoute et $4,85 \pm 0,49 \mu\text{g.l}^{-1}$ dans la fraction particulaire) et en radium 226 dans la fraction dissoute ($28 \pm 8 \text{mBq.l}^{-1}$) plus élevées que celles mesurées dans les eaux de ce ruisseau en amont des sites La Poudrière, Le Villeret et Le Cellier et que celles mesurées à l'exutoire du site Le Villeret.

Ces valeurs élevées mesurées dans la Fouillouse aval témoignent d'un impact perceptible du site Le Cellier sur cette rivière.

L'IRSN estime nécessaire de veiller à ce que ces zones et celles identifiées par Areva soient traitées de manière homogène et recommande que la démarche qui conduit à la décision éventuelle de l'enlèvement des matériaux soit précisée.
