## RESTRUCTURATION DE L'ÉCOLE YVES CHAZE

Samatan (32)

DIAGNOSTIC ECOLOGIQUE

*Juin 2024*

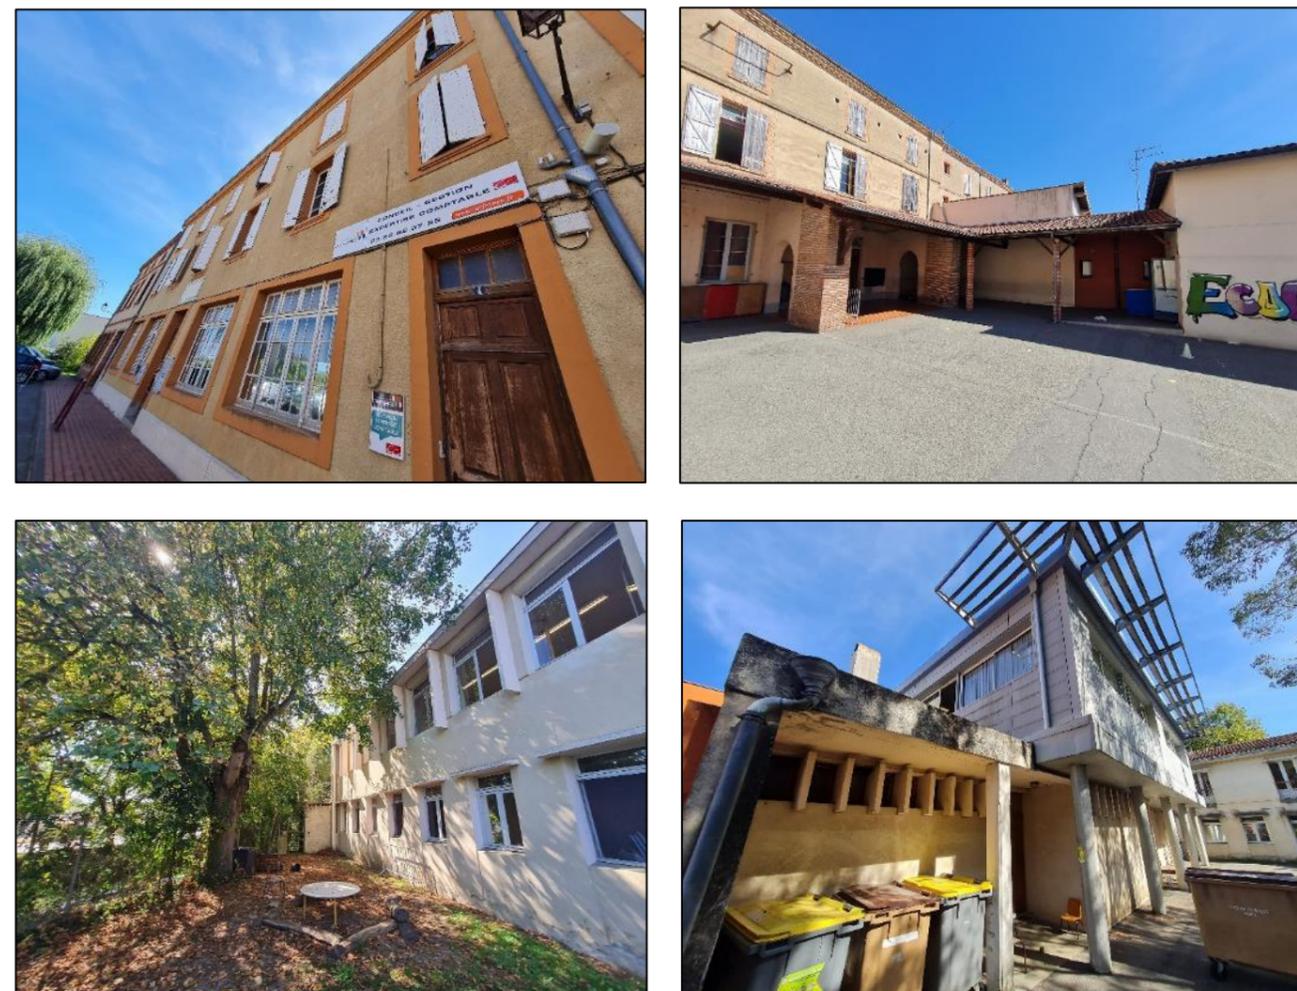
Figure 1 : Photographies des bâtiments : Bâtiment A façade nord est (en haut à gauche), préau 1 (en haut à droite), bâtiment C façade sud est (en bas à gauche), bâtiment C façade sud-ouest

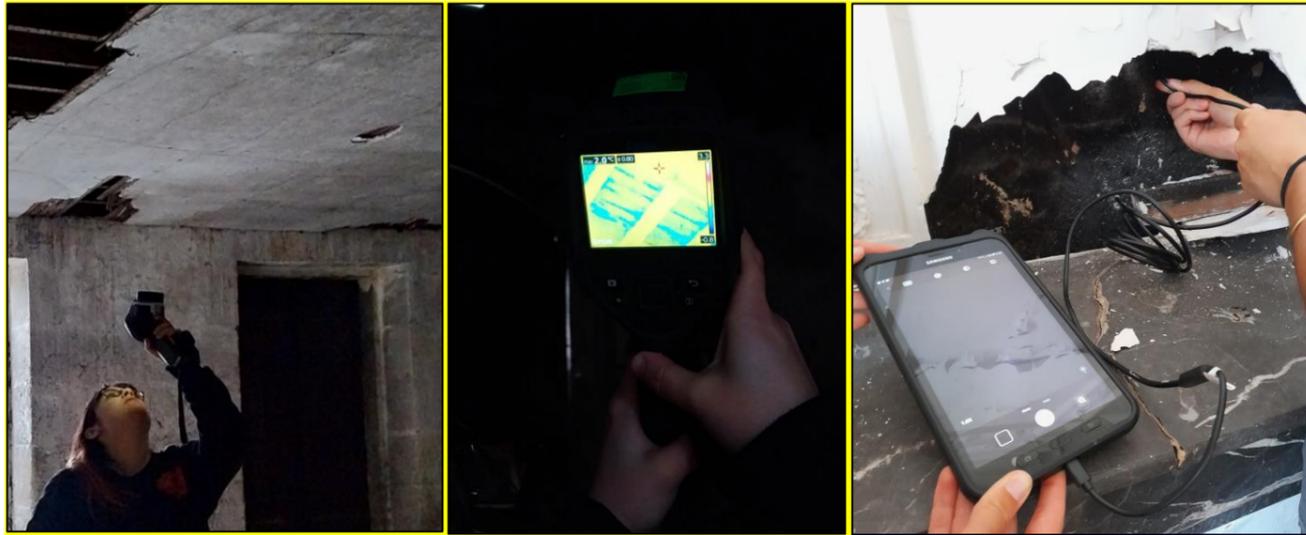
Les gîtes éventuels ont été observés à l'aide d'un endoscope lorsqu'ils n'étaient pas visibles à l'œil nu dans leur intégralité à l'aide de la lampe. Une échelle télescopique a également été utilisée en cas de gîte potentiel situé en hauteur. Ce matériel a été complété par une caméra thermique afin de repérer d'éventuels individus, notamment au sein des faux plafonds, ou de zones non accessibles. Un détecteur d'ultrasons (Batbox) a également été utilisé durant les prospections afin de pouvoir détecter les émissions sonores éventuelles (cris sociaux notamment).

Figure 2 : Exemples de prospections réalisées à l'aide d'une caméra thermique (à gauche et au centre) et à l'aide de l'endoscope (à droite)

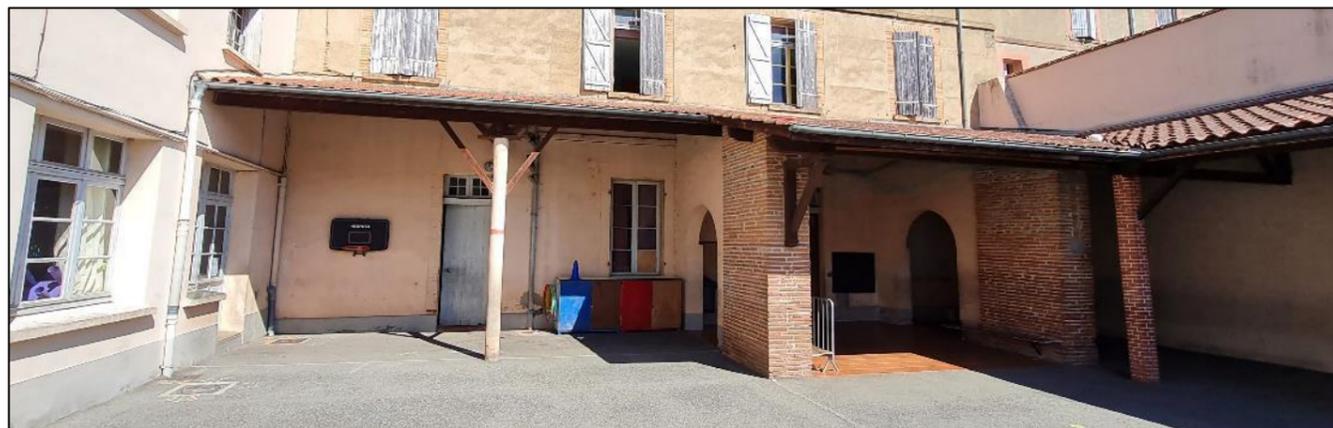
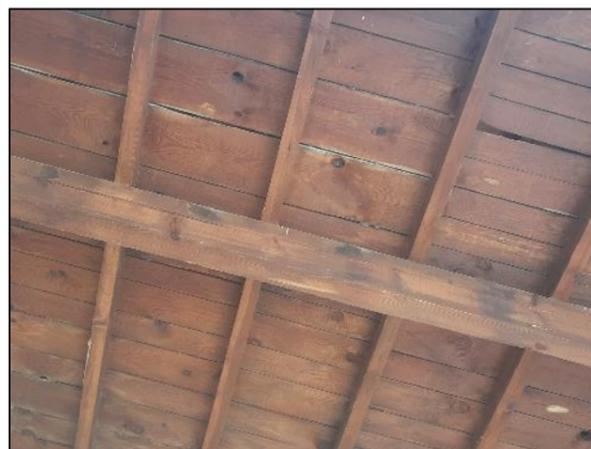
L'extérieur des bâtis présente quelques potentialités en gîtes : par exemple, des volets en bois, des voliges en bois présentes au niveau de certains bâtiments et des préaux accolés au bâtiment A principal. Au niveau de ces secteurs, quelques crottes éparses ont été identifiées au mur et au sol. La toiture en elle-même n'a pas pu être observée dans son intégralité mais les espacements entre les tuiles des bâtiments A et B pourraient fournir des gîtes de repos pour des individus isolés.

Figure 4 : Photographie des préaux (en haut), des voliges en bois qui les constituent (en bas à gauche)

Les voliges du préau 1 sont également favorables aux chiroptères et plusieurs crottes y ont été recensées au niveau du sol et des murs. Aucun nid d'Hirondelle n'y a été relevé mais elles pourraient potentiellement s'y installer.

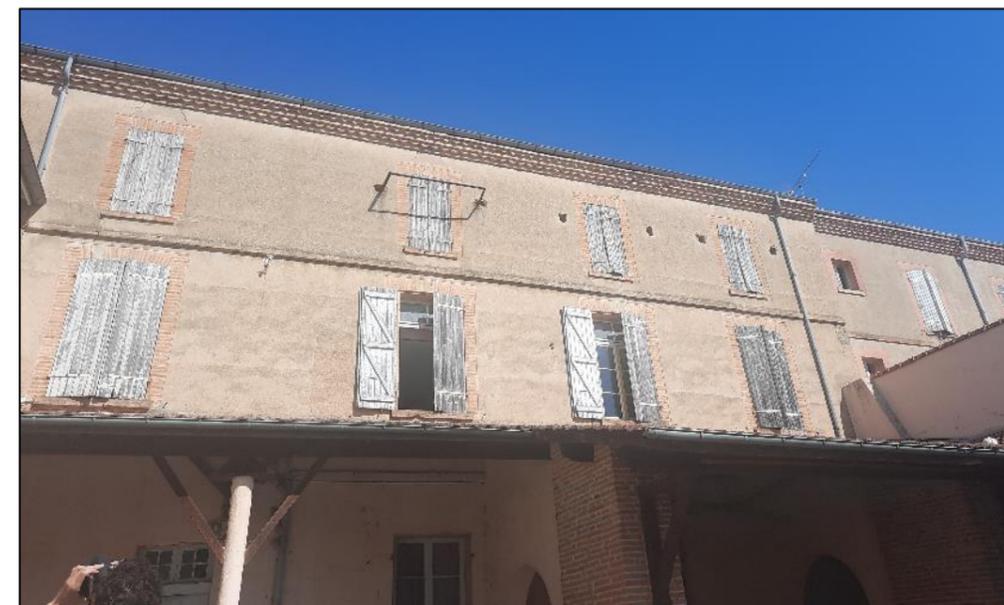
L'intérieur des bâtis étant essentiellement constitué de salles de classe ou de réfectoire, il présente peu de potentialités en gîtes à l'exception du bâtiment A principal dont le premier étage était inoccupé depuis plusieurs années et dont les combles sont facilement accessibles pour les chiroptères de par la présence de plusieurs meurtrières sur la façade, d'espacements entre les murs et la toiture ainsi qu'au niveau des volets. De nombreuses crottes ont ainsi été recensées au droit des espacements présents au niveau des linteaux en bois surplombant les volets au sein des combles. De nombreuses crottes éparses ont également été inventoriées au niveau du premier étage dans son ensemble, confirmant la présence d'individus à une période de l'année au sein de ce bâtiment. Néanmoins, aucun individu n'a été recensé lors de l'inventaire, ce qui n'est toutefois pas étonnant du fait de la période tardive d'observation. De plus, l'observation de crottes ne permet pas à ce stade d'identifier précisément les espèces présentes.

Figure 5 : Bâtiment A principal dont les combles et le premier étage comportaient de nombreuses crottes

Le Bâtiment A principal est favorable à la présence de Chiroptères. Des crottes y ont été trouvées au premier étage ainsi que dans les combles. Aucun nid d'Hirondelle n'a été relevé sur ce bâtiment mais les génoises sont favorables à leur installation (surtout la façade sud-ouest).

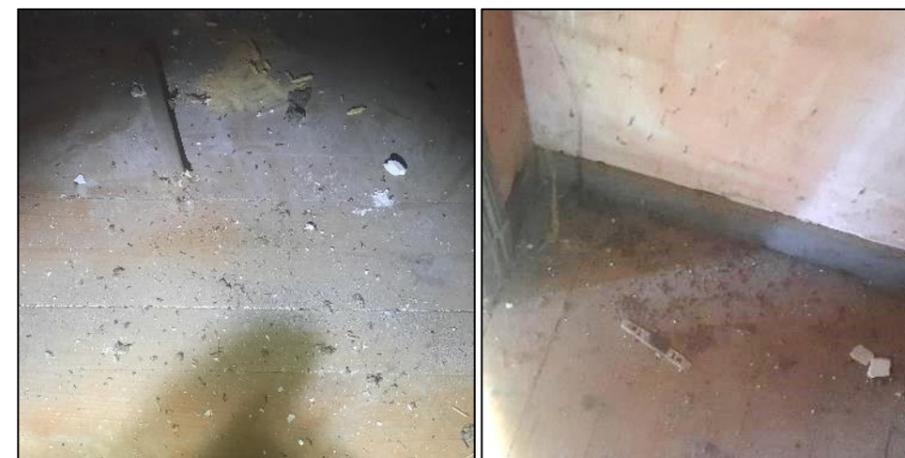
Figure 6 : Exemple de crottes éparses trouvées au premier étage

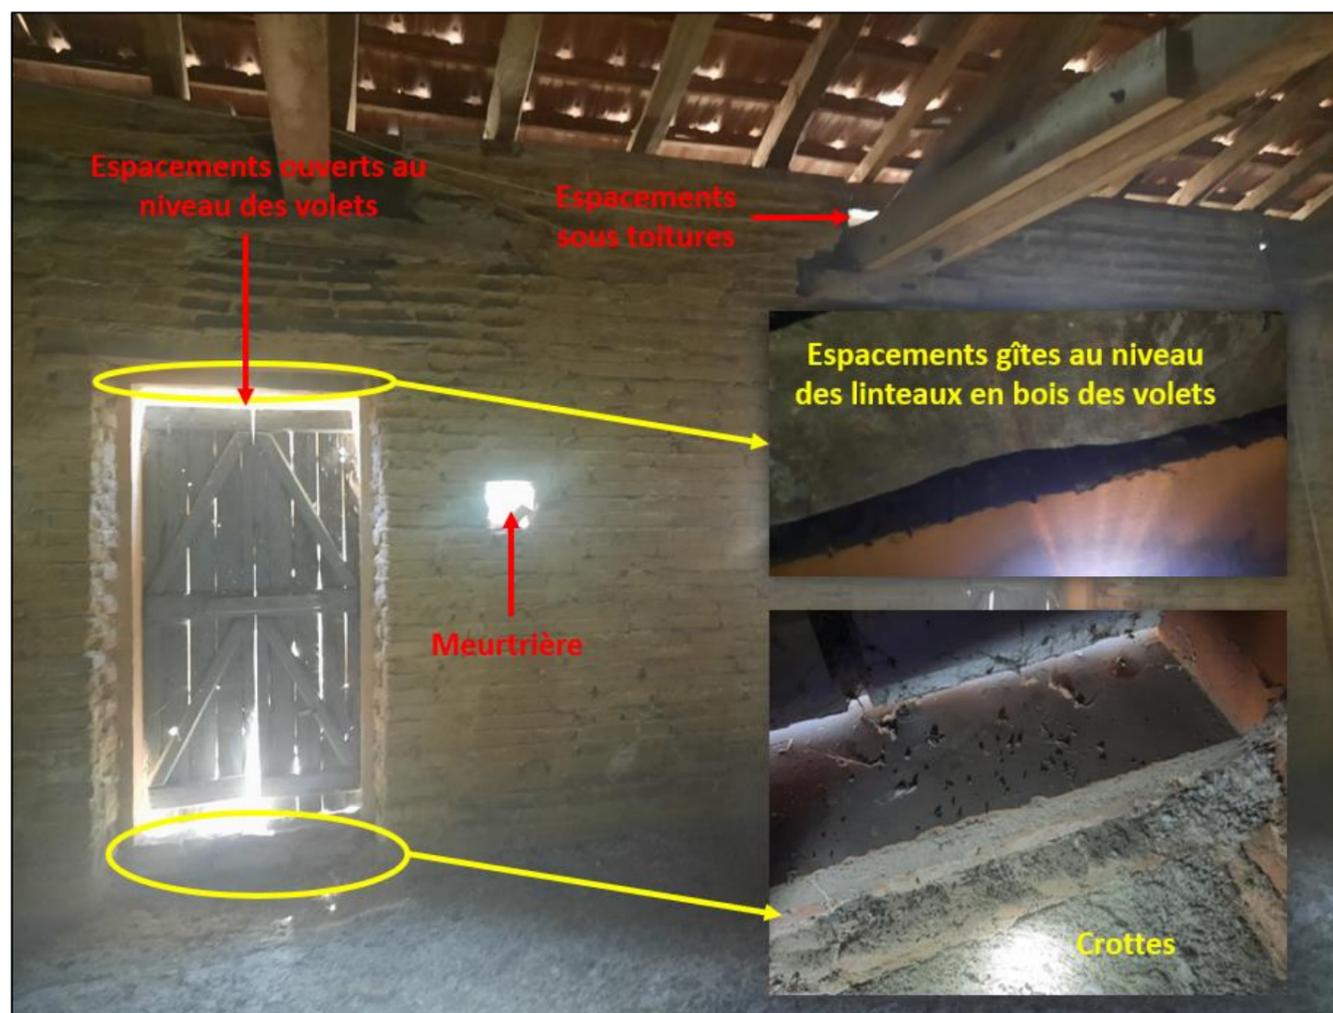
Figure 7 : Configuration des combles et des gîtes inventoriés

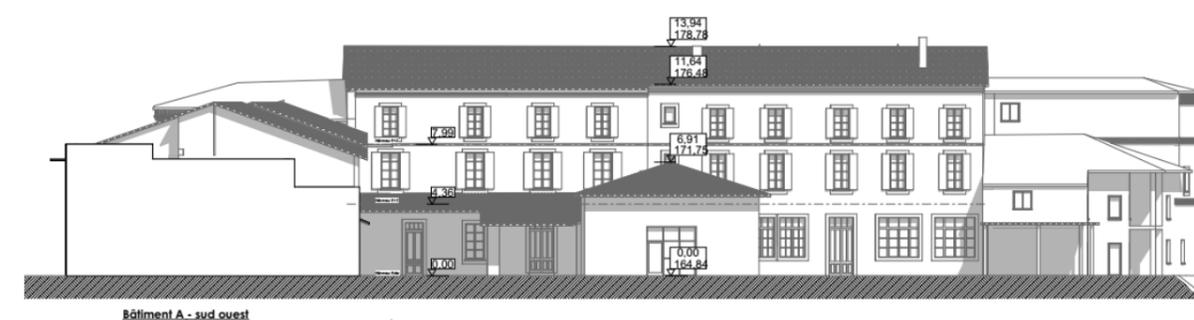
- 6 individus ont été recensés au premier étage sortant de deux trous différents présents au niveau du plafond d'un couloir, ces individus se sont ensuite posés au plafond d'une pièce avant de sortir par une fenêtre restée ouverte. Cette fenêtre devra donc rester ouverte tant que la colonie occupera le lieu ;

Figure 8 : Plan en coupe du bâtiment A où ont été repérés les chiroptères (façade sud-ouest)

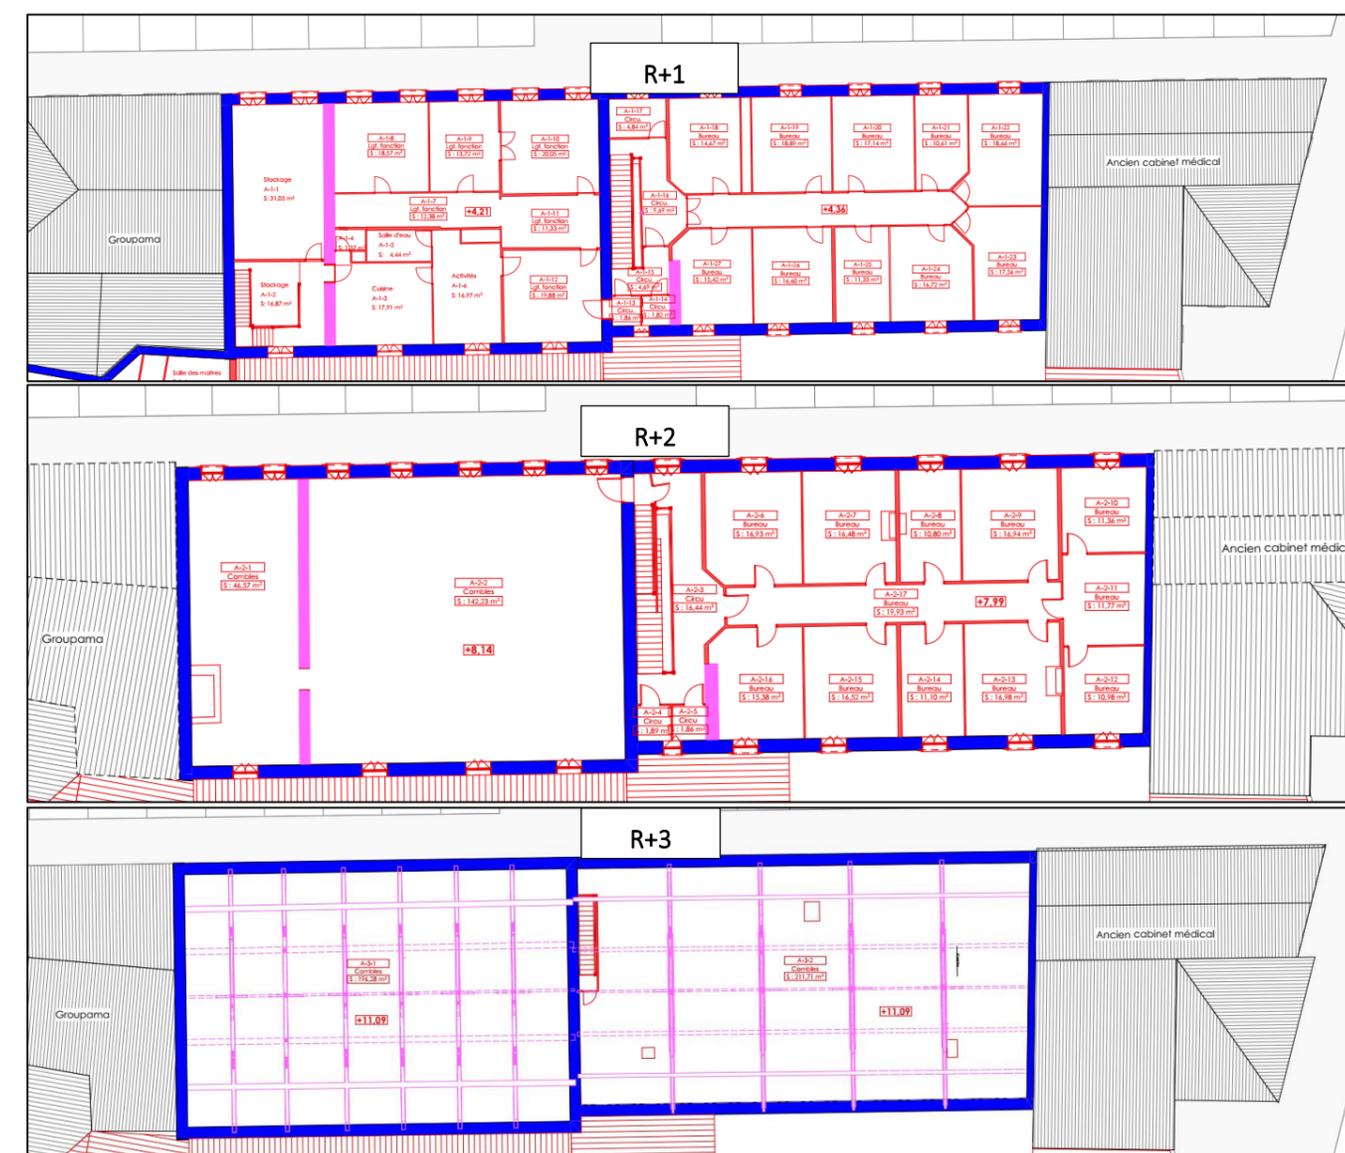
Figure 9 : Plan de masse du bâtiment A où ont été repérés les chiroptères

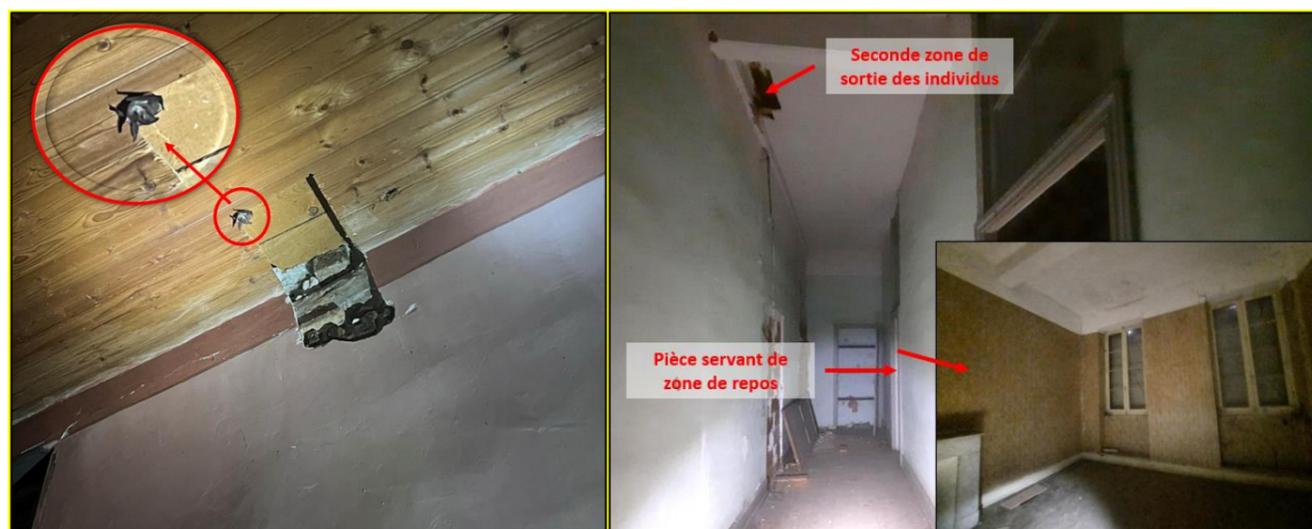
- 8 individus ont été contactés dans les combles dont 3 ont été aperçus sortant de fissures présentes sur les poutres des charpentes et 1 sortant d'une mortaise, la provenance des 4 autres individus n'a pas pu être clairement établie mais il est presque certain qu'il s'agit également d'éléments de charpente. Ces individus ont emprunté deux sorties différentes : soit ils sont sortis via l'espacement entre les murs et la toiture (pour 6 d'entre eux) soit ils ont emprunté la cage d'escalier présente au niveau du comble et sont descendus jusqu'au rez-de-chaussée avant de sortir au niveau de la cour via des carreaux cassés au-dessus d'une porte.

A noter que l'étage et les combles où sont présents les individus sont superposés, il est possible qu'une communication, existe entre les deux via le sol du comble et le plafonnier de l'étage.

Figure 10 : Première (à gauche) et seconde zones de sortie des individus au sein du couloir de l'étage et localisation de la pièce utilisée en zone de repos (à droite)

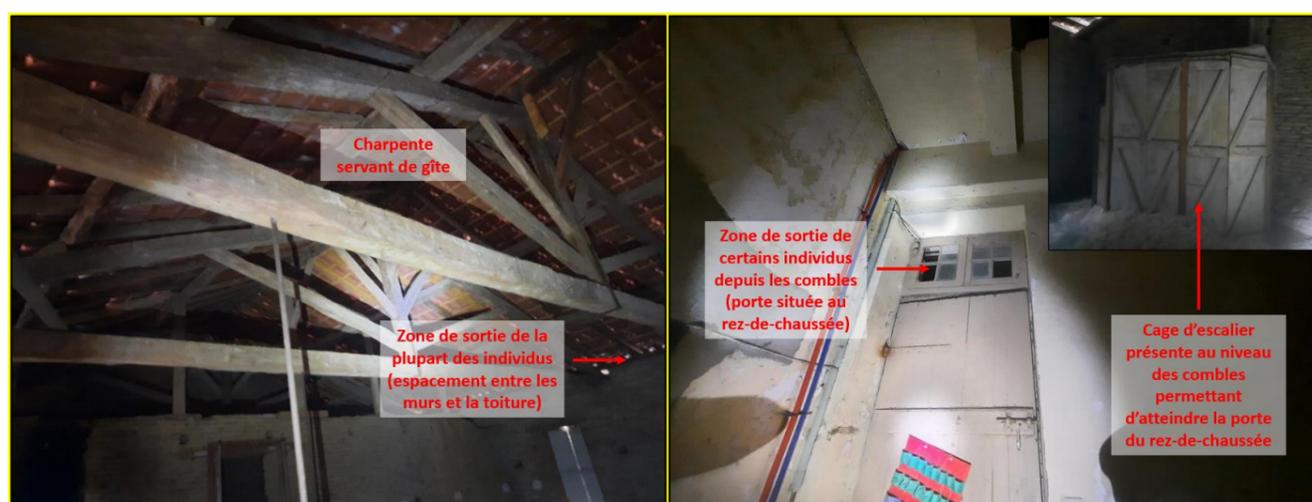
Figure 11 : Charpentes des combles servant de gîte à au moins 8 individus d'Oreillard gris

Linteaux de fenêtre ou de porte constitués de deux poutres en bois espacées de 1 à 2 cm. A noter que ce type de gîte est actuellement utilisé par les chiroptères au sein des combles du bâtiment A principal.

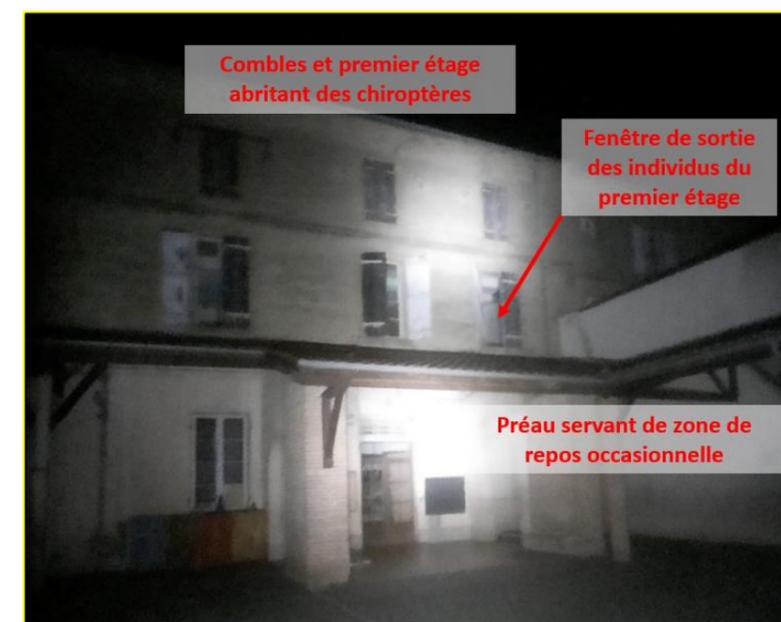
A noter que juste après sa sortie via le carreau cassé de la porte, l'un des individus s'est glissé au sein des voliges du Préau 1 avant de repartir. Ce dernier est donc potentiellement utilisé en tant que zone de repos par un individu ce qui expliquerait les rares crottes éparses recensées en dessous en très faible quantité.

Figure 82 : Localisation des zones de gîte

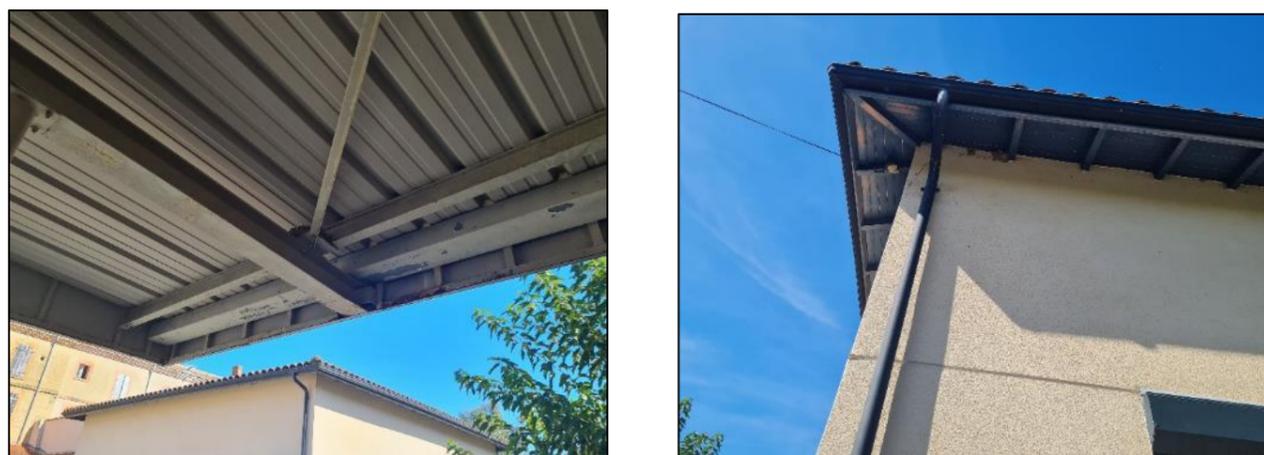
Au total, 8 nids ont été relevés sur le site. 7 d'entre eux appartiennent à des Hirondelles de fenêtre et un d'entre eux à une autre espèce qui n'a pas pu être identifiée, le nid étant vide lors de l'observation.

Figure 14 : Nid non identifié (à gauche) et traces d'anciens nids d'Hirondelles de fenêtre (à droite)

Enfin, le bâtiment C ainsi que le préau 2 ne sont ni favorables aux Chiroptères ni aux Hirondelles. Un nid non identifié a été relevé sous le préau 2.

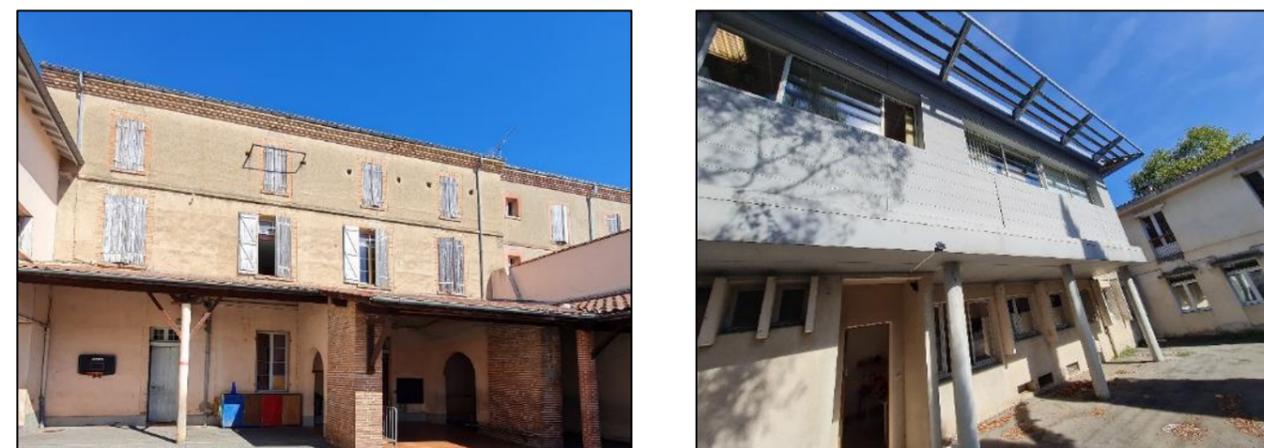
Le passage a été réalisé en dehors de la période de reproduction des hirondelles. Par conséquent, l'activité et l'occupation des nids n'ont pas pu être évalués. En revanche, étant donné le bon état des nids relevés, on peut supposer que tous sont occupés en période favorable. Les nids sont tous situés sur la façade sud-est du bâtiment B. On relève également des traces d'anciens nids autour de l'extension du bâtiment A, une colonisation de ce bâtiment est donc possible. Par ailleurs, les bâtiments A (principal et extension), le préau 1 ainsi que les autres façades du bâtiment B sont également favorables à l'installation de l'espèce car ils présentent un avant-toit et des génoises favorables à l'installation de nids. En revanche, le bâtiment C ainsi que le préau 2, plus récents et composés de surfaces plus lisses, sont bien moins favorables. Ces éléments sont indiqués sur la Figure .

Figure 15 : A gauche, façade favorable (bâtiment A) et à droite, façade non favorable (bâtiment C) à l'installation des Hirondelles de fenêtres

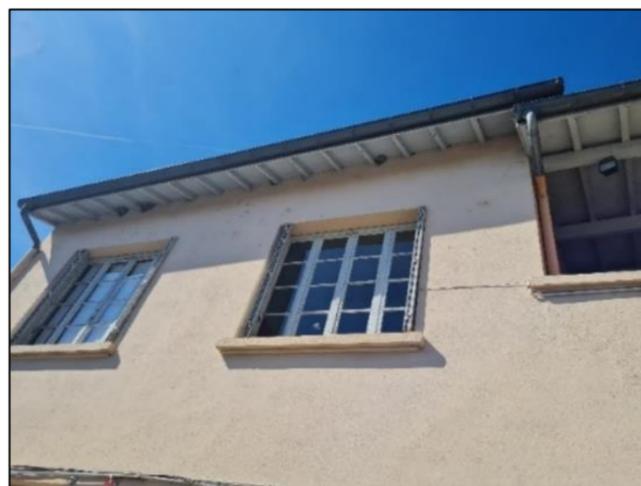
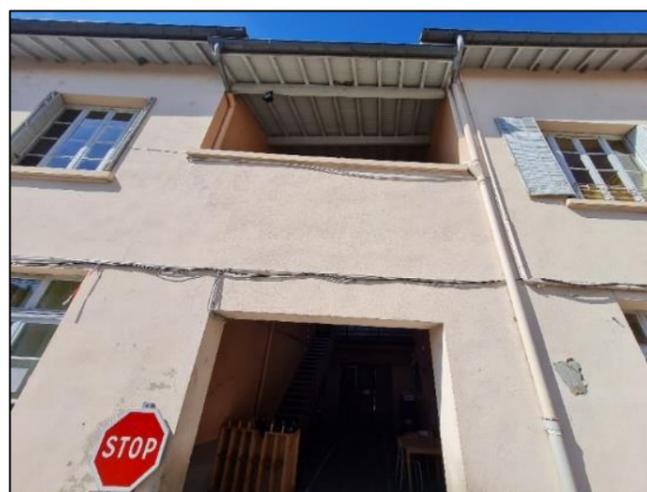
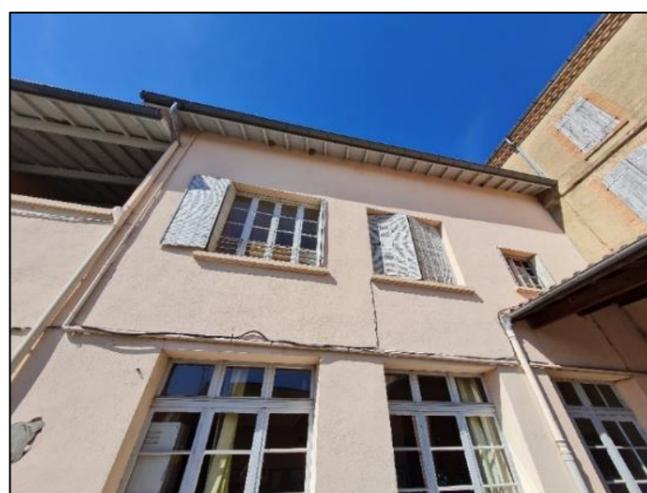
Figure 16 : Façade sud-est du bâtiment B avec nids d'Hirondelles de fenêtres

Le bâtiment B ne semble pas favorable aux chiroptères mais les combles n'ont pas pu être prospectés pour des raisons de sécurité. Tous les nids d'Hirondelles (7 au total) ont été relevés sur la façade sud-est. La façade nord-ouest est également favorable mais aucun nid n'a été relevé.

Pour compenser la perte d'habitat de nidification et pour faciliter le report de l'espèce, des nids artificiels devront être installés. Au total, au minimum 12 nids artificiels devront être construits, constituant ainsi un ratio de 2 nids artificiels construits pour 1 nid naturel détruit.

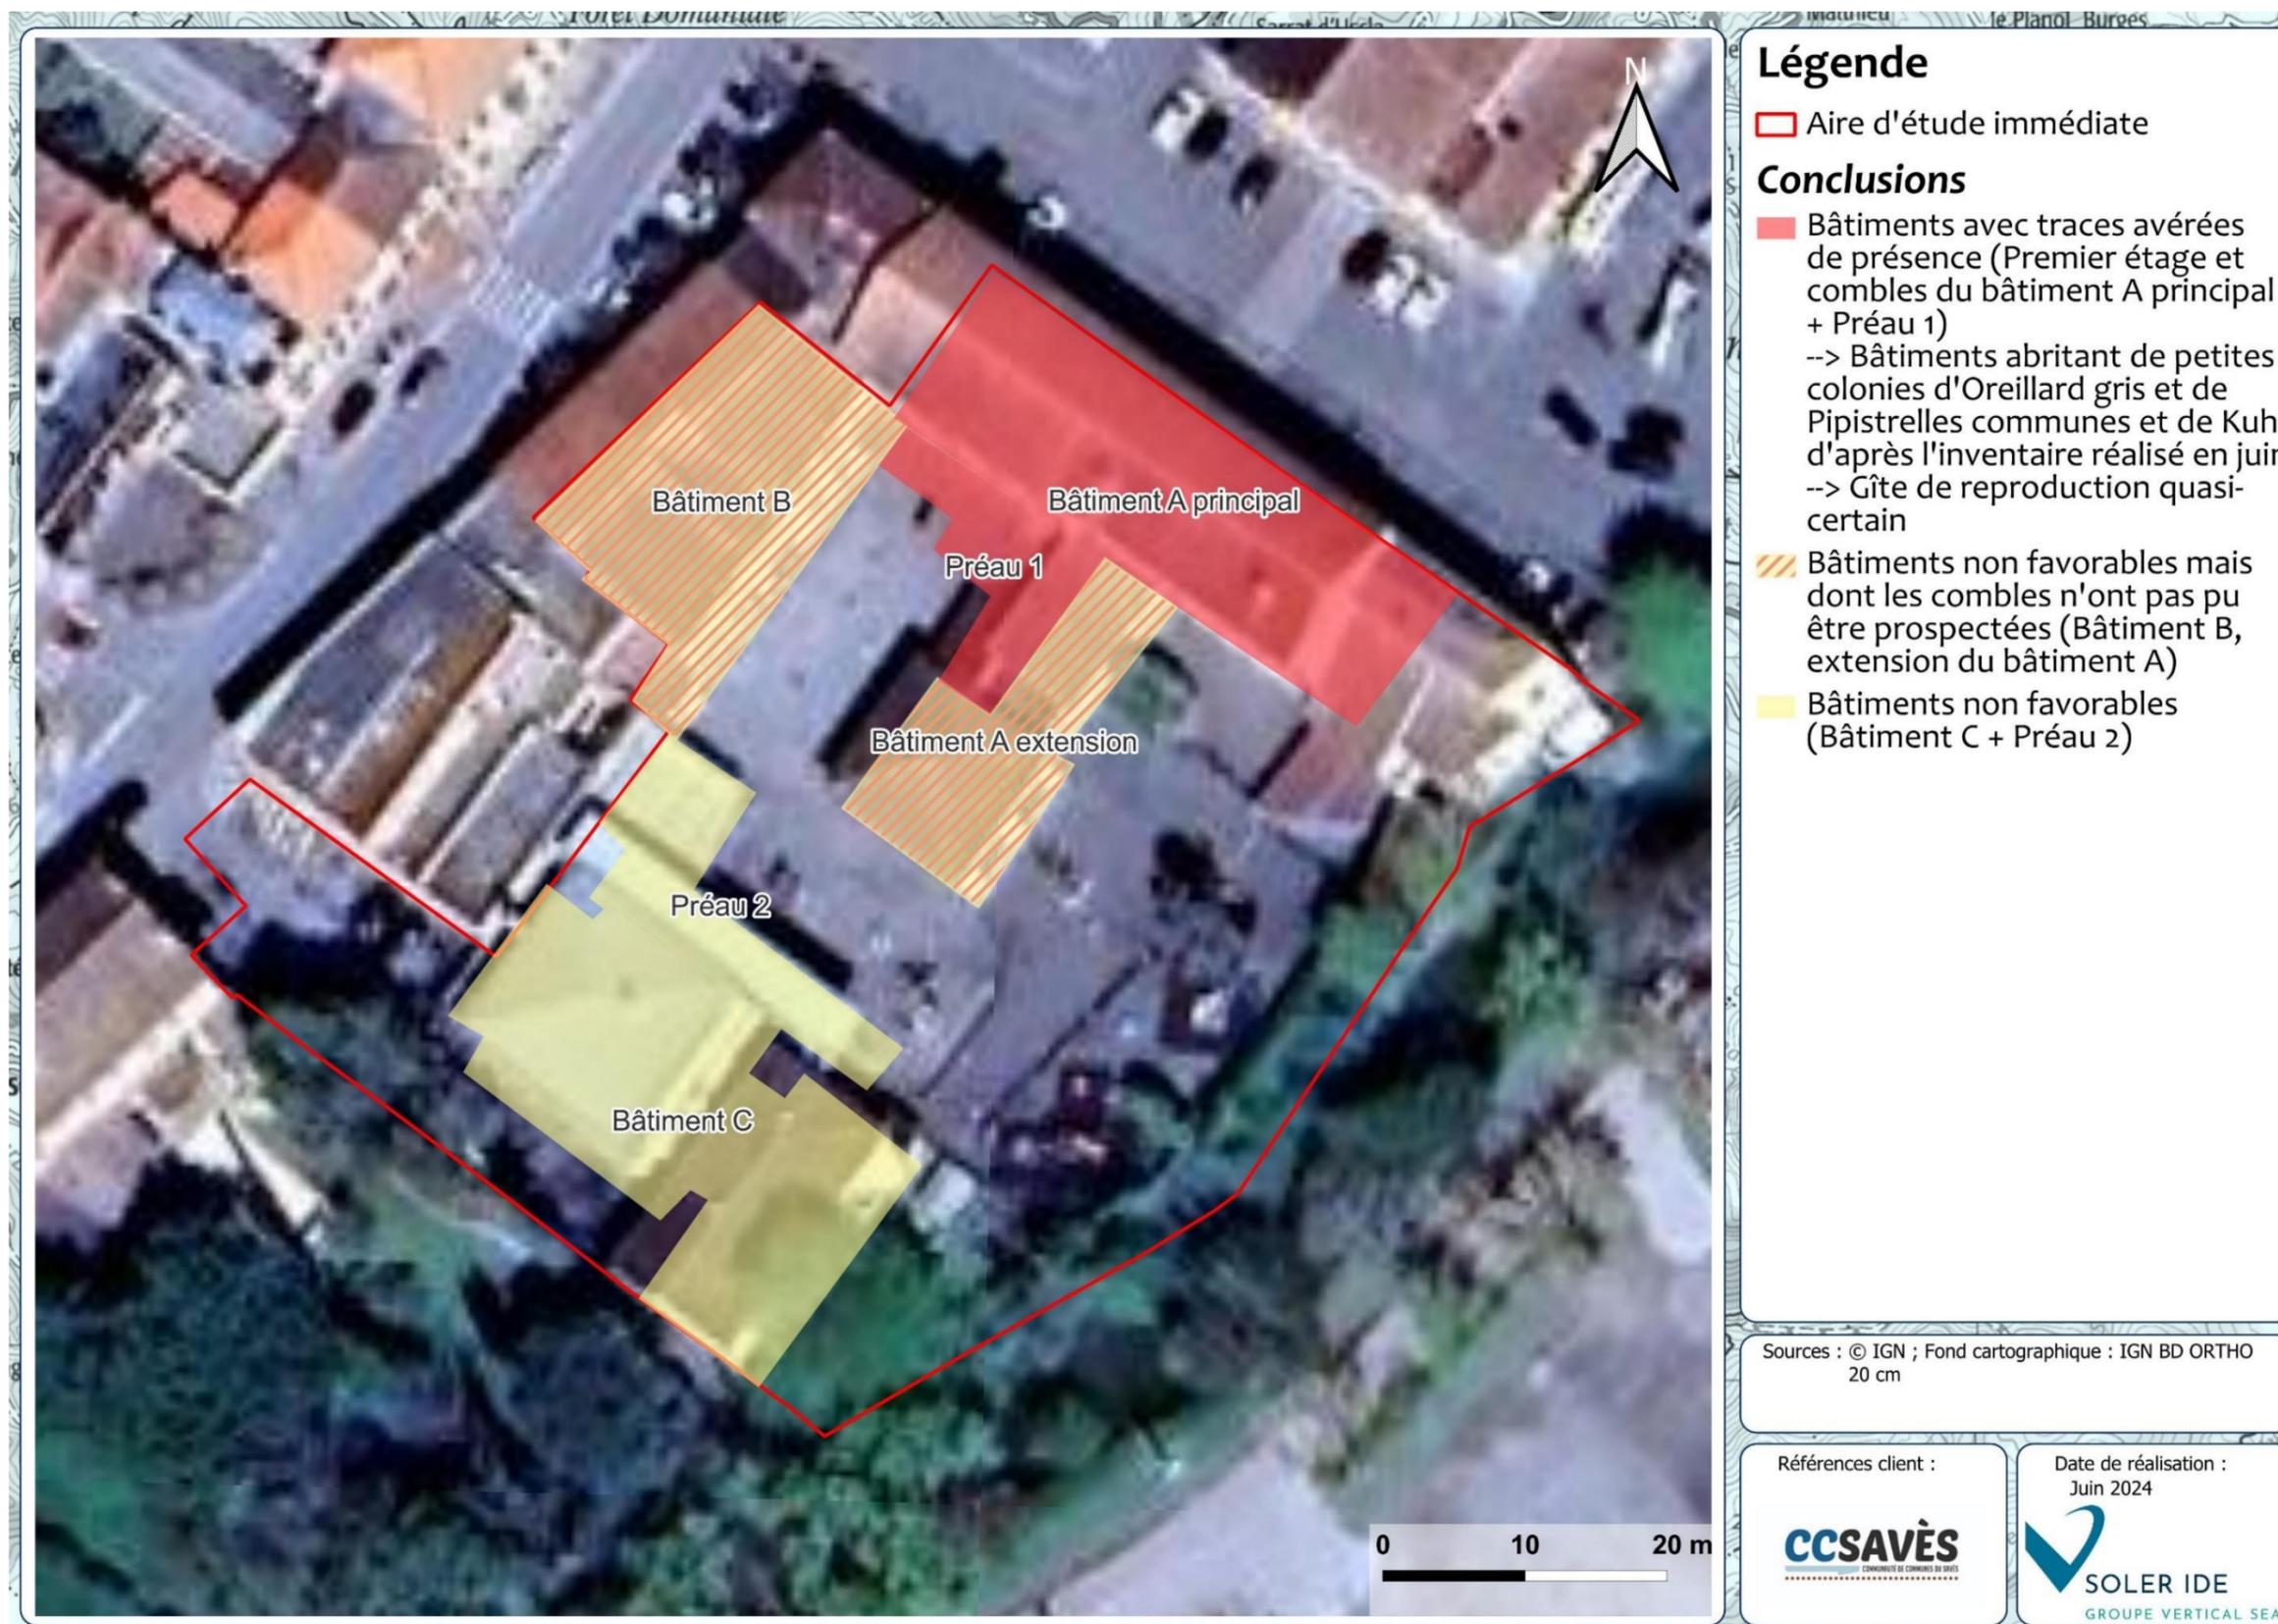
Une colonie de 14 Oreillards gris a ainsi été détectée en sortie de gîte, répartie entre le premier étage et les combles. Une colonie mixte de Pipistrelles communes et de Kuhl a également été mise en évidence grâce à un enregistreur passif placé au niveau des combles. Cette colonie n'a cependant pas pu être localisée avec précision (limites méthodologiques de prospections et sortie de gîte très tardive probablement due à la présence humaine) mais elle peut être raisonnablement estimée à une dizaine de Pipistrelles communes et environ 5 Pipistrelles de Kuhl d'après le nombre de contacts enregistrés.

Figure 17 : Bilan des inventaires chiroptérologiques

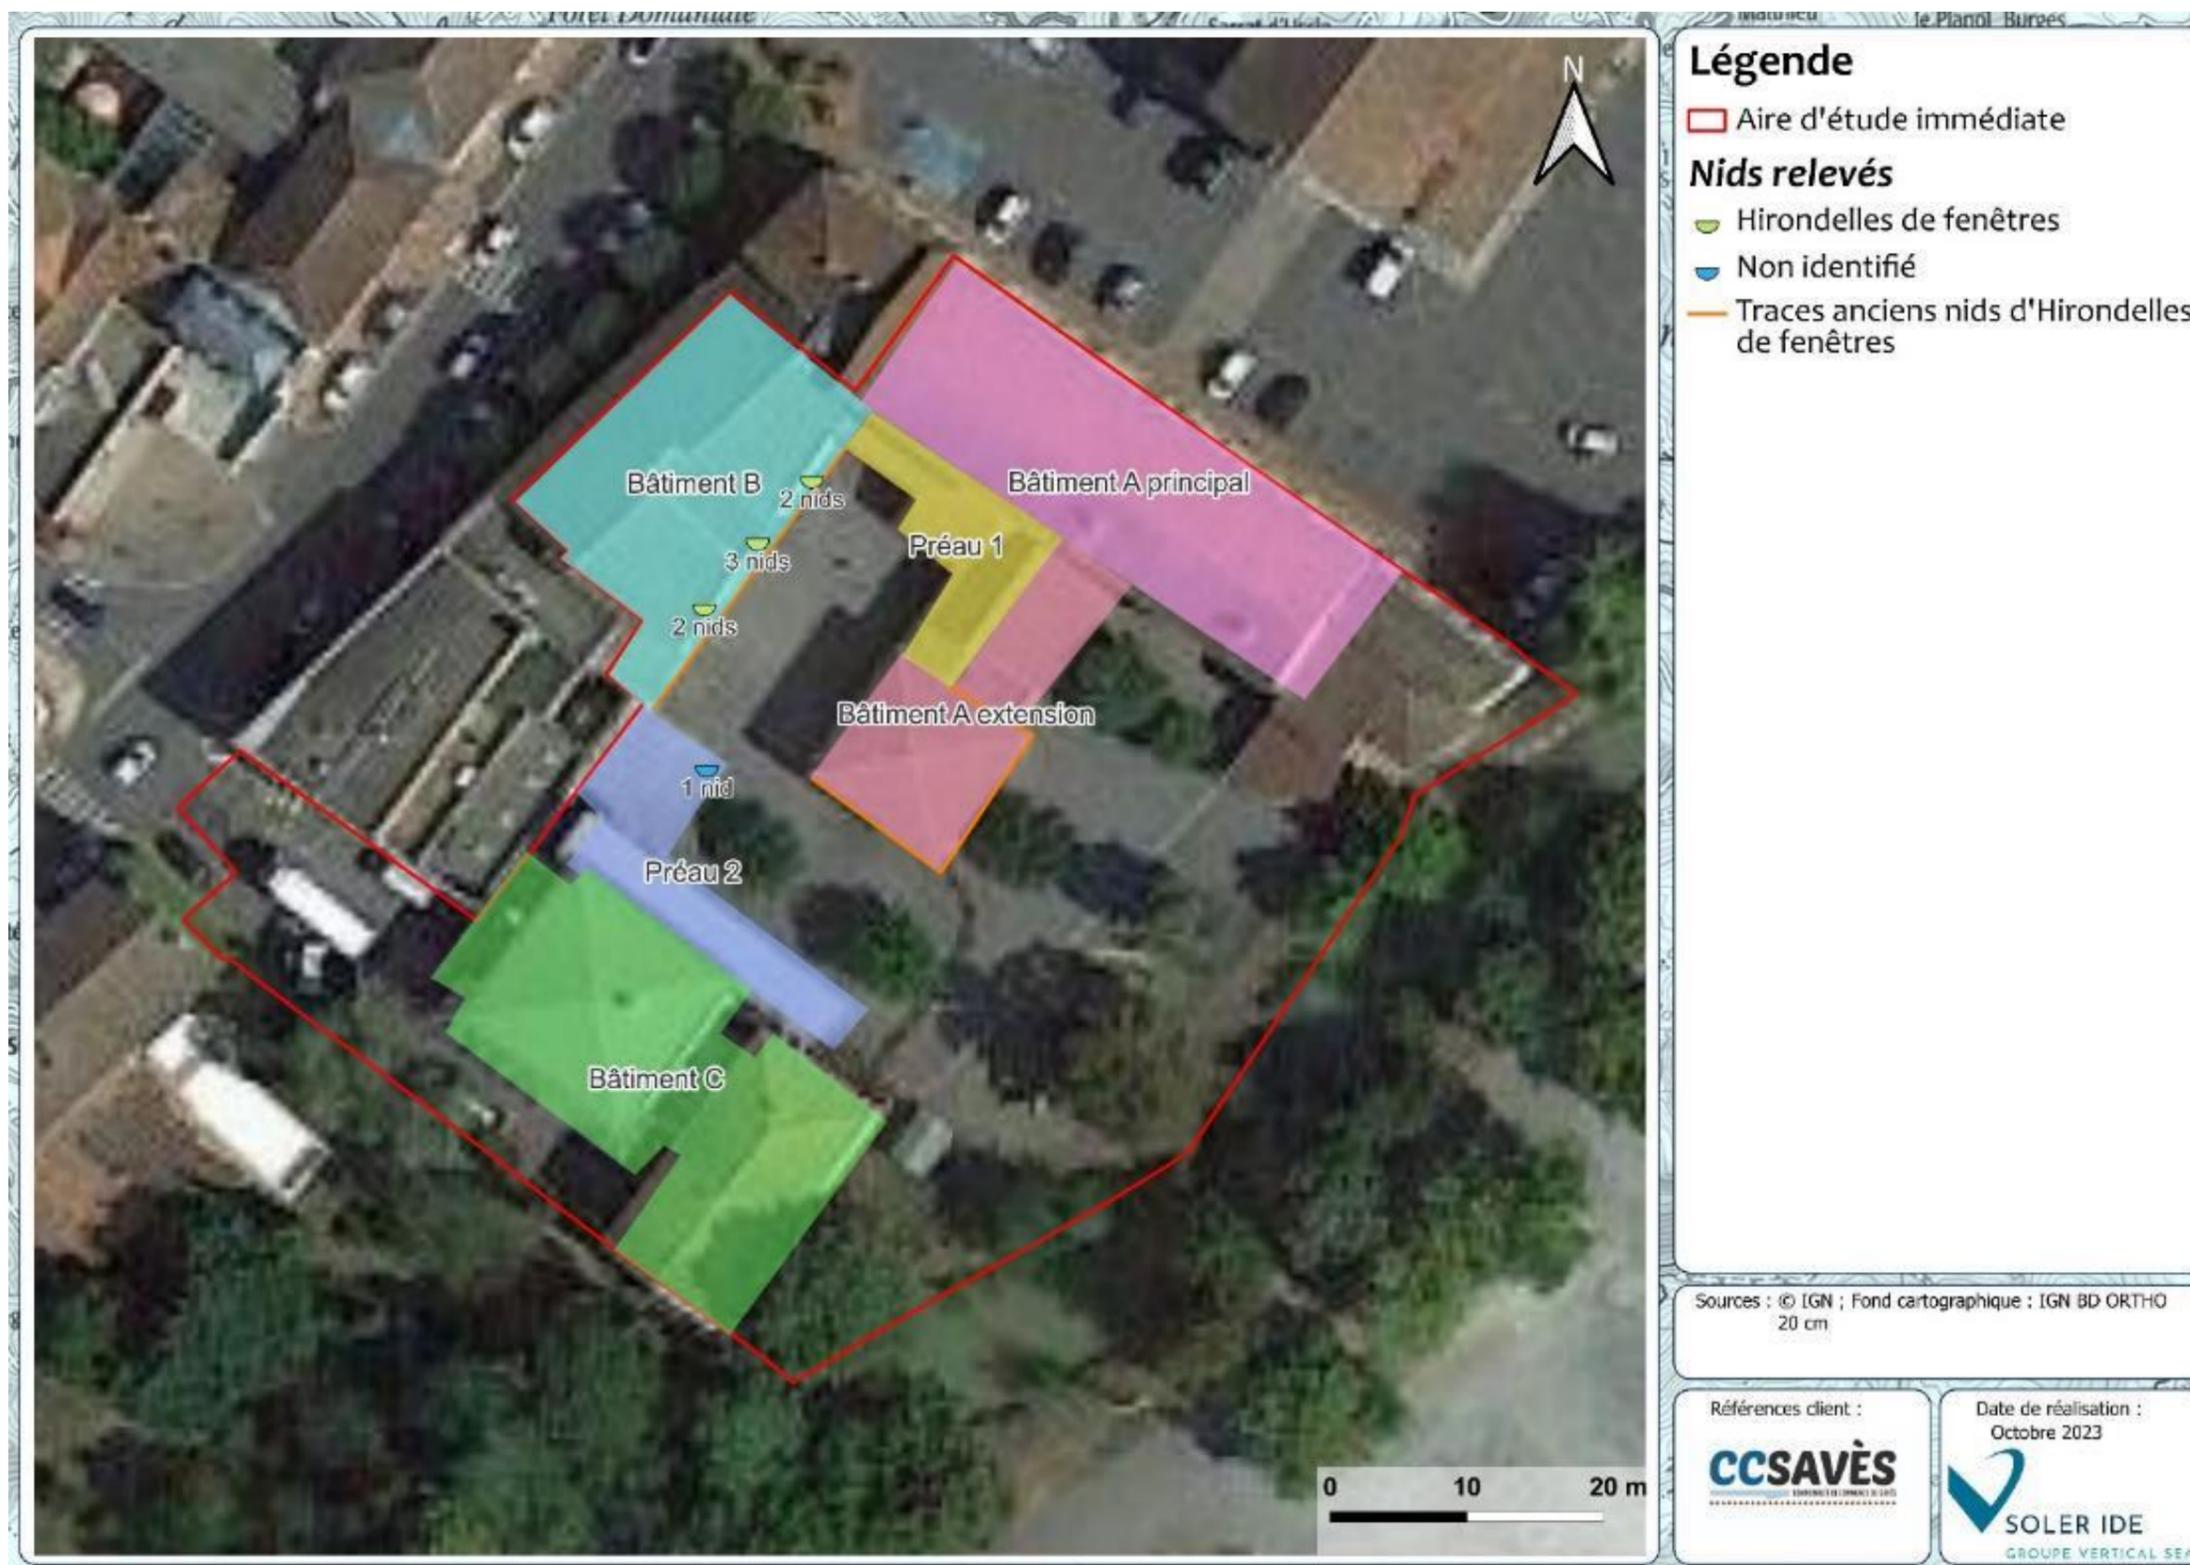
Figure 18 : Nids et traces de présence d'Hirondelles de fenêtre

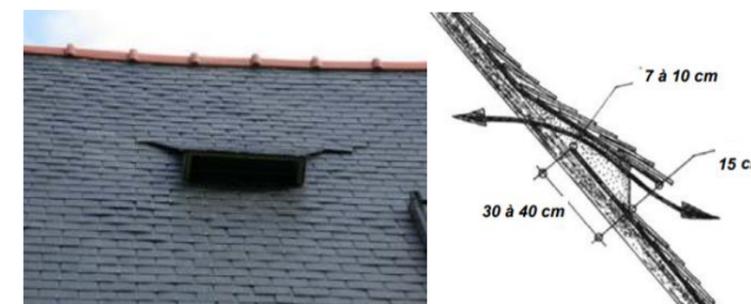
Figure 19 : Chiroptière (source : Groupe mammalogique Breton)

Certaines espèces, et notamment celles appréciant s'accrocher directement au niveau des plafonds, nécessitent de grands volumes, il est possible de leur aménager un espace dans les combles et de leur permettre d'y entrer soit par une lucarne située dans le mur (15 cm H x 40 cm L) soit par une chiroptière aménagée dans la moitié inférieure de la pente du toit afin de maintenir une température suffisamment chaude dans la partie haute du comble. Il sera alors nécessaire de couvrir le plancher de cette pièce d'une bâche pour le protéger des déjections. Le « caisson » ainsi aménagé devra remplir plusieurs conditions : hauteur d'au moins 1,5 m, largeur d'au moins 1 m, cloison de séparation étanche et bien isolée, présence d'un accès pour l'entretien.

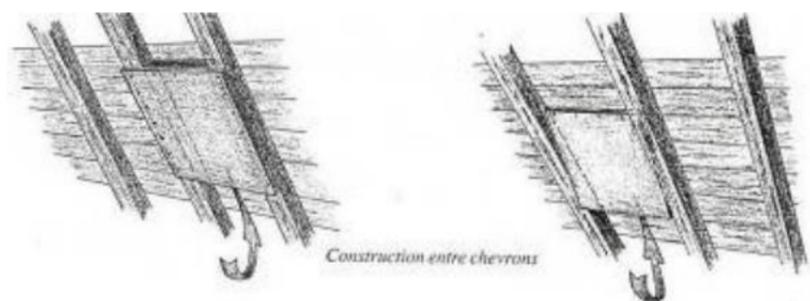
Figure 20 : Petits aménagement au sein des combles (source : Groupe mammalogique Breton)

Pour rendre plus attractif cet espace à d'autres espèces, des gîtes artificiels pourront y être installés ou créés à l'aide de constructions au sein de la charpente. Par exemple, concernant les Pipistrelles communes et de Kuhl, très communes au sein des bâtis, des aménagements exigus de 13 à 20 mm sont idéaux (mise en place de planches en bois entre deux chevrons par exemple). En effet Les petits aménagements de ce type adaptés à l'oreillard gris qui aime s'installer dans les disjoints confinés et étroits des charpentes (mortaises, linteaux, panneaux aux murs, habillage de façade, etc.)

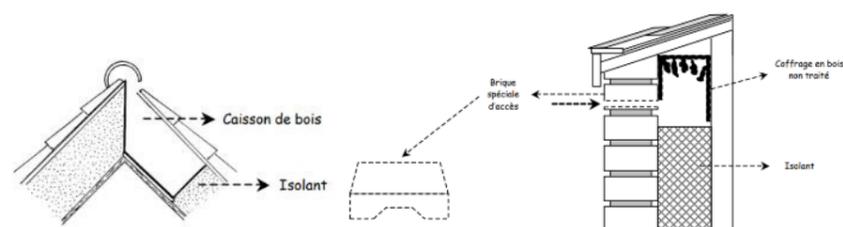
Figure 9 : Caisson en bois (à gauche) et double mur (à droite) (sources : CEN MP, Groupe Chiroptères MP)

Les caissons en bois n'étant pas adaptés aux espèces locales présentent, cette solution n'est au finale pas préconisée et ne sera pas déployée dans le projet.

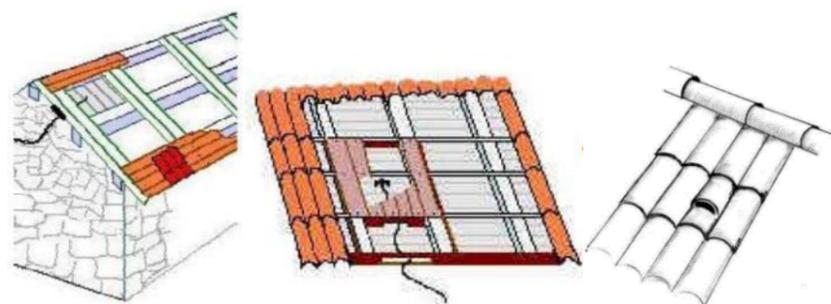
Figure 10 : Exemples d'accès aux toitures (sources : CEN MP, Groupe Chiroptères MP)

**Création d'espaces adaptés aux Pipistrelles** situés dans la partie sud-est à sud-ouest de la toiture entre deux chevrons avec voliges bouquetées dessus et dessous qui formeront un compartiment bien séparé du reste de l'isolation. Ce compartiment sera accessible soit par une découpe de 5 x 30/40 cm dans une panne de rive soit dans l'arasement du pignon, découpe de préférence garnie de bois, matériau plus attractif que le ciment pour les chauves-souris. L'accès peut aussi se faire, mais moins efficacement, par une tuile de ventilation.

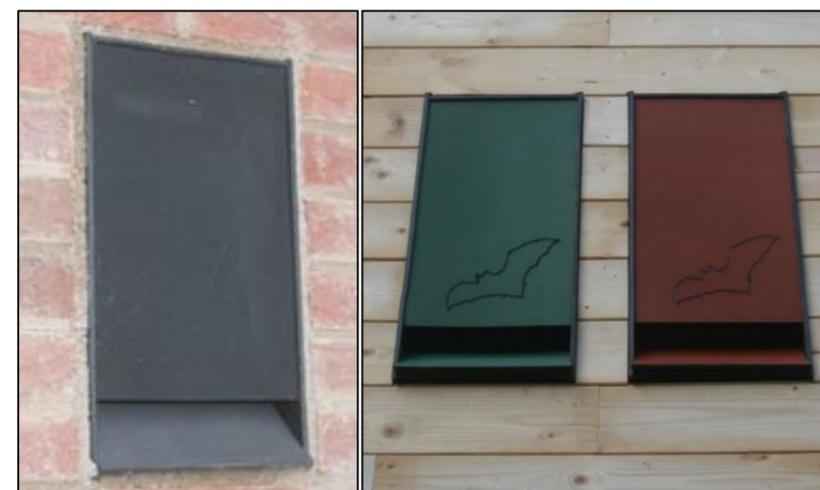
Figure 11 : Gîtes à chiroptères encastrables – source : Wildcare

Des gîtes artificiels à chiroptères, **adaptés aux Pipistrelles**, pourront être installés au sein même des façades ou fixés sur ces dernières. Afin de multiplier le nombre des futures espèces potentielles sur le site, il est recommandé d'installer à la fois des gîtes à fente et des gîtes à cavités. Le gîte doit être placé en hauteur entre 3 m et 5 m. L'orientation idéale est sud-ouest/sud-est.
