## RESTRUCTURATION DE L'ÉCOLE YVES CHAZE

Samatan (32)

DIAGNOSTIC ECOLOGIQUE

*Juin 2024*

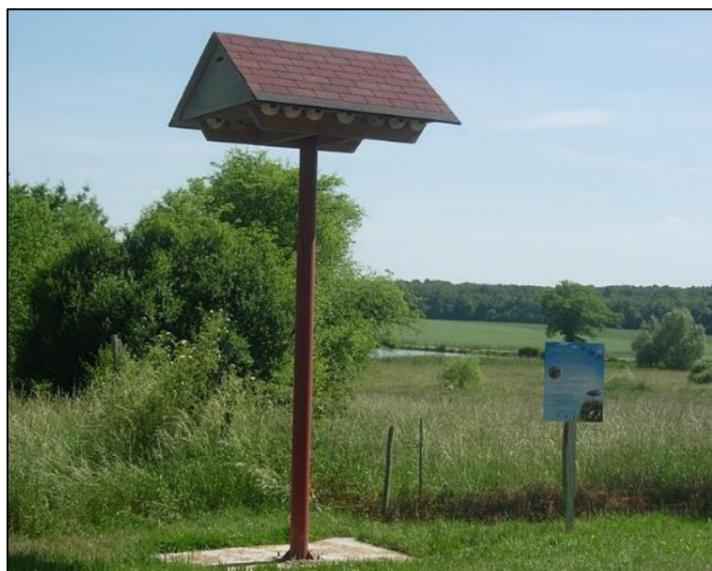
Figure 12 : Tour à Hirondelle (wikimédia)

grains et de la salle des fêtes situées à proximité de l'école de Samatan sont de bons exemples de bâtiments potentiellement favorables à l'installation de nids artificiels. Si la pose de nids artificiels sur des bâtiments n'est pas possible, des tours à hirondelles peuvent être mises en place.

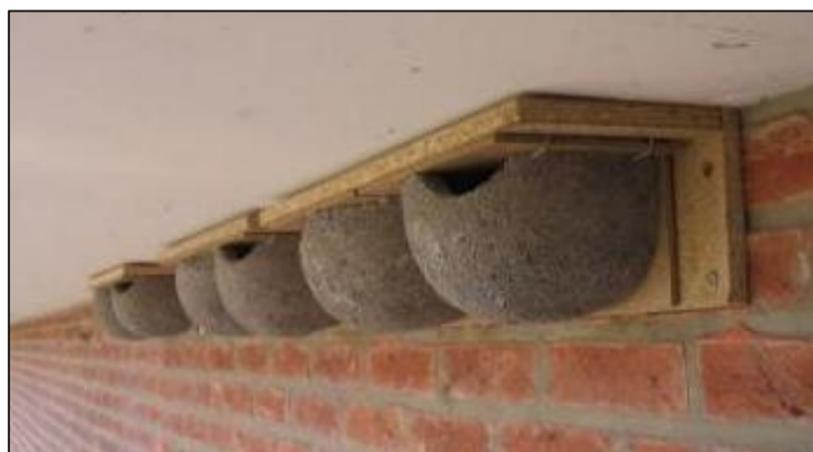
Figure 13 : Nids artificiels d'Hirondelle de fenêtres (Limousin LPO)

Pour compenser la perte d'habitat de nidification et pour faciliter le report de l'espèce, des nids artificiels devront être installés. Au total, au minimum 12 nids artificiels devront être construits, constituant ainsi un ratio de 2 nids artificiels construits pour 1 nid naturel détruit.

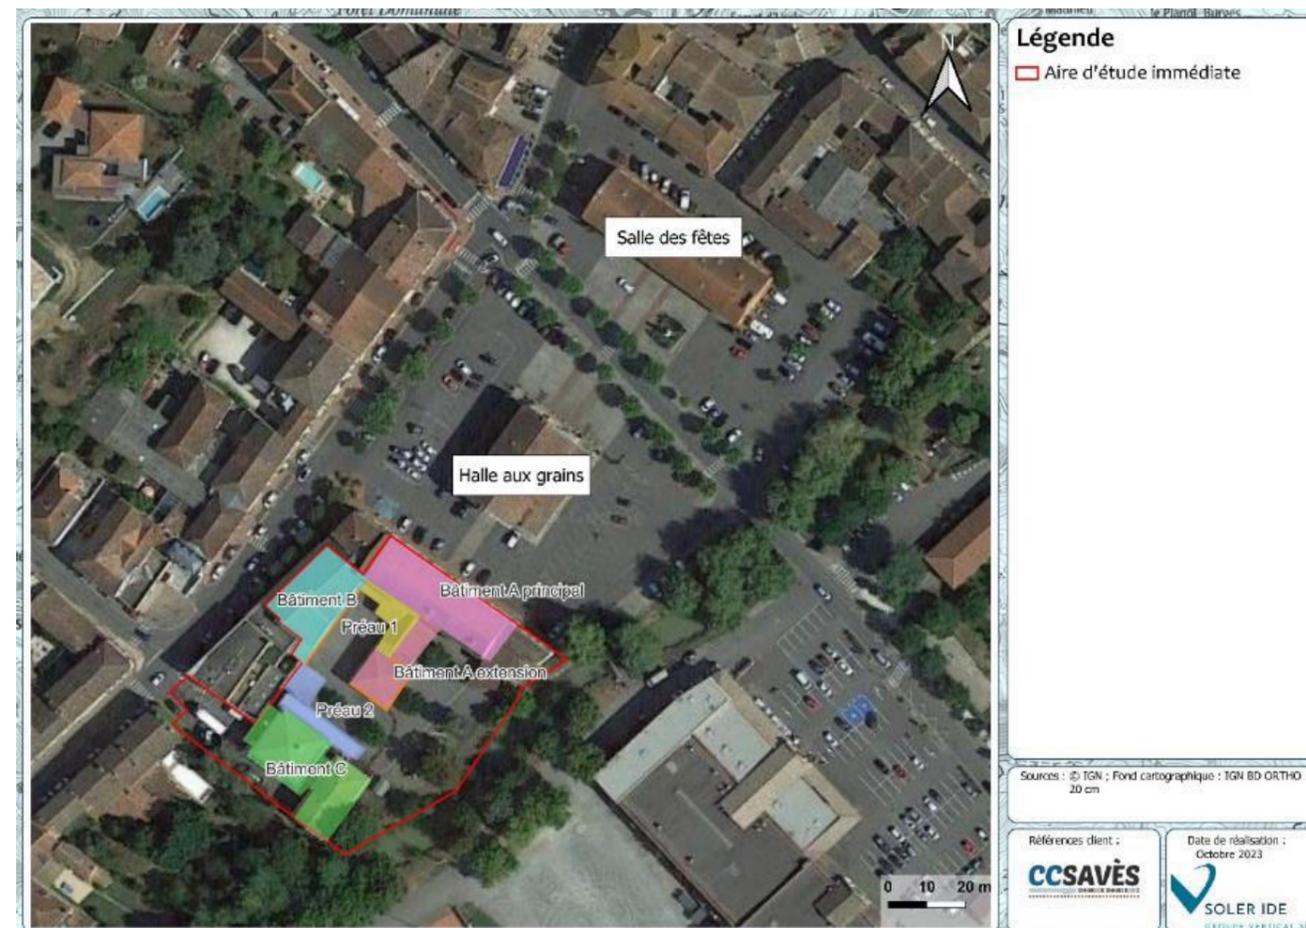
Figure 14 : Exemples de bâtiments à proximité favorables à l'installation de nids artificiels
