## Synthèse SOS Chiroptères

### Maison de Mme Fito-Torrens à Canohès (66)

*Rédigé le 27/02/2025 par Emilie LOUVET, bénévole de l'association Groupe Derivaz d'Etude et de Protection des Chiroptères de l'Aude et départements limitrophes*

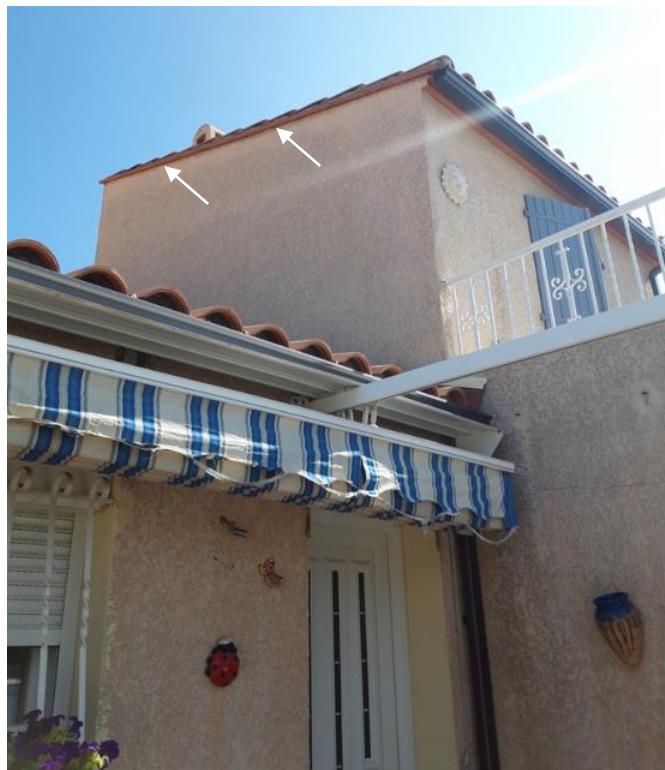
*Photo 1 : Habitation de Mme Fito-Torrens occupée par la colonie de Pipistrelle soprane montrant le linéaire de tuiles de rives par où sortent principalement les chauves-souris*

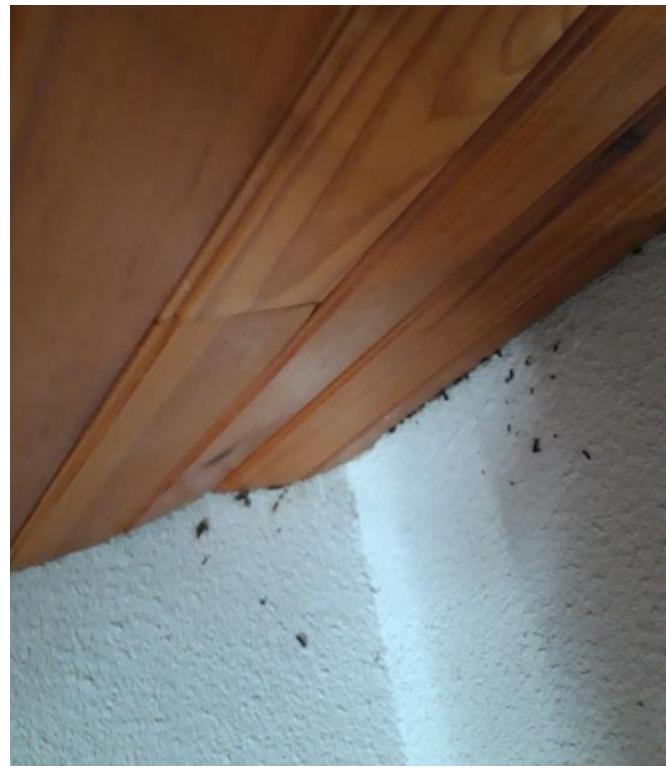
Afin de pouvoir visualiser la situation, une première visite a été effectuée le 30 août 2024. J'ai pu constater qu'il s'agissait bien de guano de chauve-souris qui tombait par le lambris dans la chambre de l'étage ; lambris qui commençait effectivement à s'affaisser, certainement du fait du poids du guano. La propriétaire avait mis des bâches sur l'ensemble de ses affaires, pour en faciliter le nettoyage qu'elle effectuait très régulièrement depuis déjà quelques années mais la situation empirait. Du guano tombait en effet un peu partout. Je n'ai pas pu observer directement la colonie car il n'y a pas de grenier ; il s'agit d'un plafond mansardé. La colonie

Photo 2 : Exemple des dégâts occasionnés par la colonie

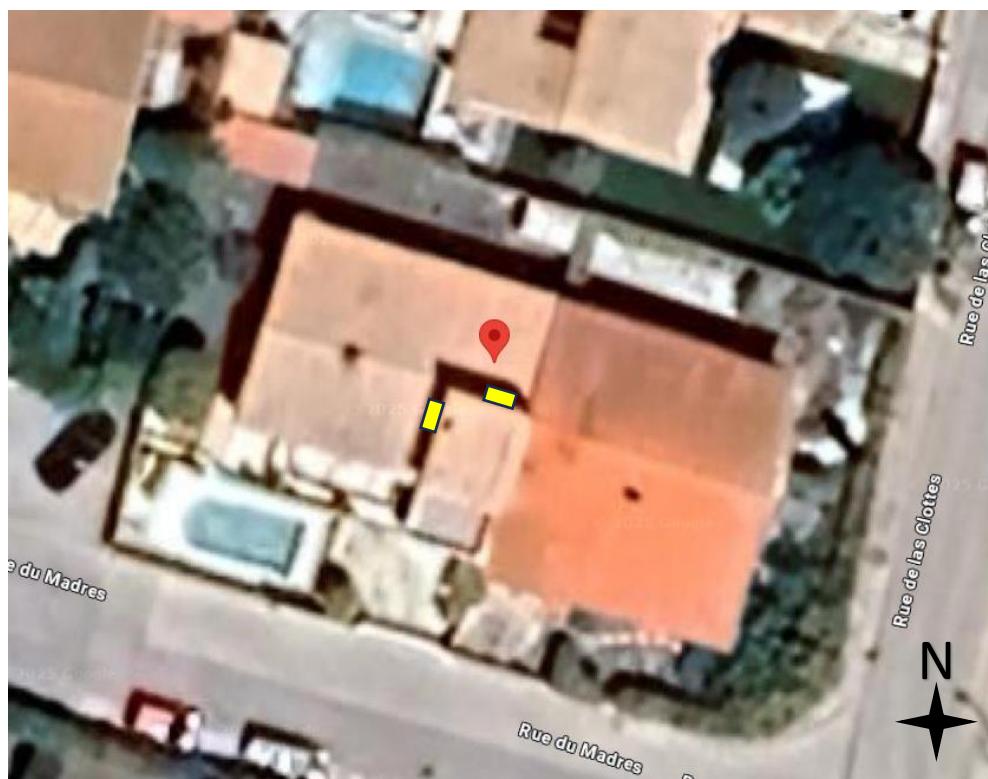
Figure 1 : Emplacements recommandés des nichoirs (en jaune) (source photo aérienne : google Maps)

1. Vérifier l'absence de la colonie avant son retour potentiel au printemps (endoscope + comptage en sortie de gîte par un chiroptérologue).
2. Placer deux nichoirs à pipistrelles qui seront fabriqués par PMM. L'un des nichoirs sera placé sur la façade exposée Ouest-Nord-Ouest, sous les tuiles de rive par où sort la majorité des individus (c'est-à-dire à proximité immédiate des accès utilisés pour laisser plus de chance aux chauves-souris de trouver le nichoir). Le second nichoir sera placé sur la façade Nord-nord-est, au plus haut de la façade. La façade Est se trouvant au-dessus de la toiture voisine, elle ne pourra pas faire l'objet d'une pose de nichoir. L'intérieur des nichoirs aura été frotté au préalable avec du guano récolté dans la chambre. *Cf. figure 1 en page suivante.*
