**NOTE TECHNIQUE****DOSSIER D'EXÉCUTION - BARRAGE DE COUESQUE - TRAVAUX DE  
CONFORTEMENT DE LA VASQUE CENTRALE 2024****Projet****Référence** H-30575713-2023-000137**Date** 14/06/2023**Indice** A**3 page(s)****annexe(s)**

## Barrage de Couesque

### Travaux de confortement de la vasque centrale

#### *Dossier d'exécution*

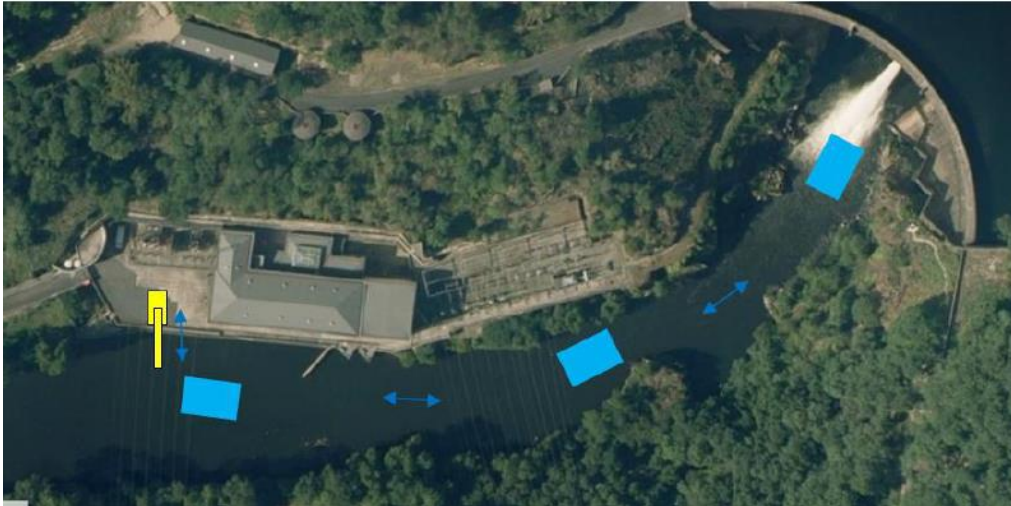
**Figure 25 : Mise à l'eau et zone de navigation de la barge flottante (source : EDF)**

Sa mise à l'eau se ferait depuis le parking de l'usine, par grue mobile.

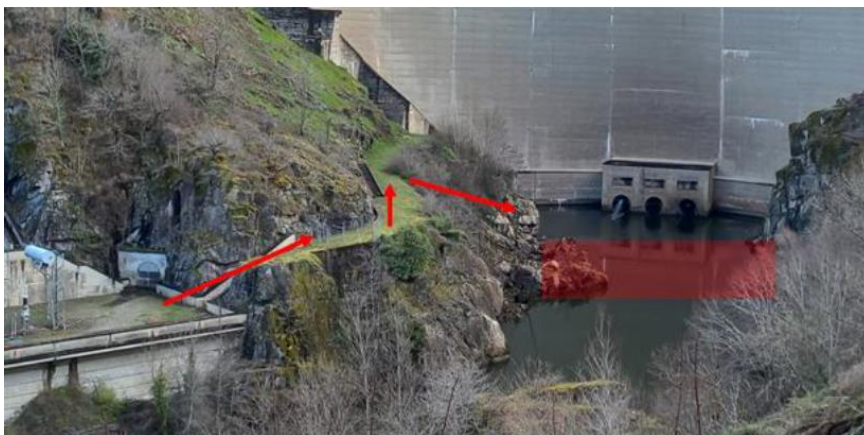
**Figure 26 : Photo de l'accès à aménager de l'emplacement de la variante du batardeau (source : EDF)**

En option, une piste pourra être aménagée en RD (cf. Figure 26) en réutilisant le chemin piéton existant pour limiter le volume de terrassement. Des déroctages ponctuels et un débroussaillage mineur pourront être réalisés avant le début des interventions au niveau de la piste d'accès en rive gauche, en fonction de l'évolution de la végétation entre la fin des travaux sur les plans latéraux et le démarrage des travaux sur la vasque, ainsi qu'au niveau des accès piéton en RD. Les matériaux issus du terrassement seront réutilisés en remblai pour la réalisation de la piste.

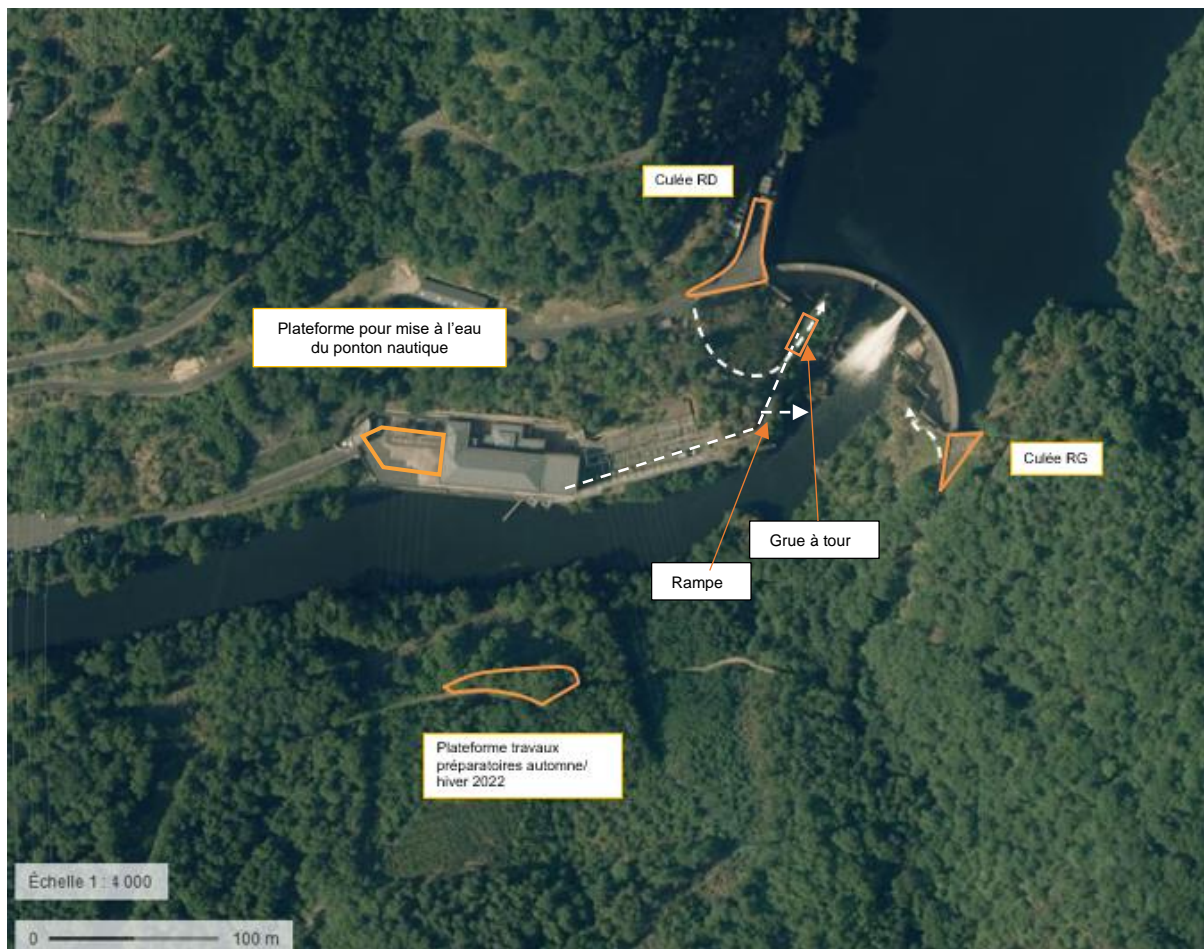
Figure 27 : Zones de chantier (source : Géoportail)

Une plateforme pour la mise à l'eau de matériel nautique pourra être installée au niveau du parking de l'usine.

Les installations de chantier accueilleront des bungalows de chantier, des conteneurs pour les déchets courants, ainsi que plusieurs zones de stockage et de stationnement.

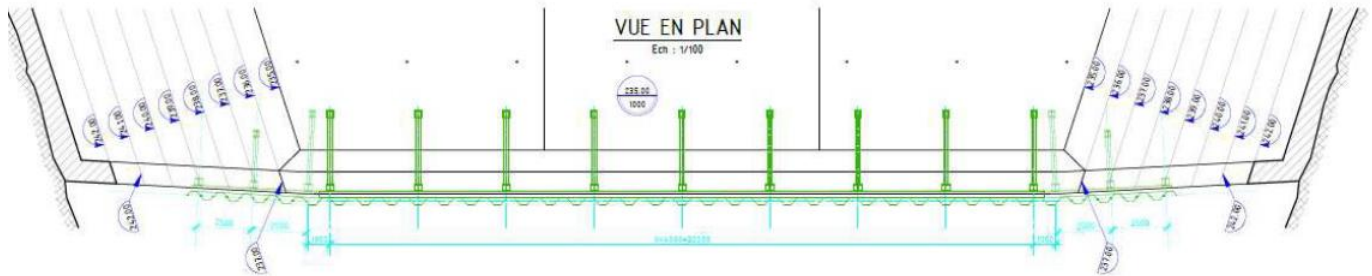
Figure 32 : Vue en plan du batardeau (solution de base) (source : EDF)

Une première solution de base pour le batardeau consiste à réaliser sur le seuil aval existant une structure métallique (poteaux – liernes) fixée dans le béton existant, à laquelle serait fixée une série de palplanches (batardeau à 20 m du barrage). L'étanchéité en pied serait assurée par la réalisation d'une longrine béton.

La solution de base présente l'inconvénient d'être en interface directe avec l'aval du tapis de réception et peut donc complexifier le déroulement des travaux.

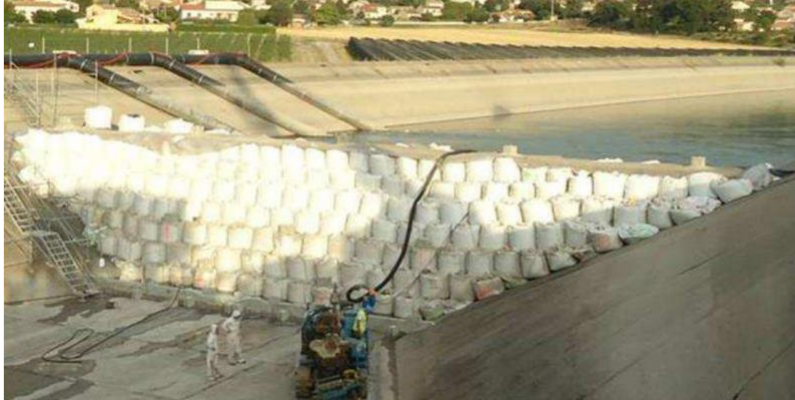
Figure 35 : Exemple de batardeau en big bag (canal EDF d'Oraison) (source : EDF)

Une deuxième solution de batardeau est possible : l'utilisation de « big bags » remplis de matériaux (ici, exclusivement des matériaux d'apport, de type sable ou gravier), associés à une bâche en polyéthylène, lestée, pour constituer un batardeau étanche. Le batardeau aura approximativement les dimensions suivantes : une hauteur maximale de 7 m, une largeur au sol d'environ 15 m et une largeur en crête de 1 m. Il sera situé à 40 m du barrage.

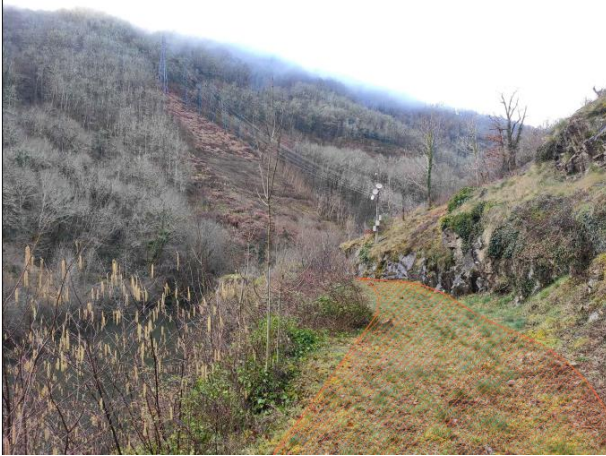
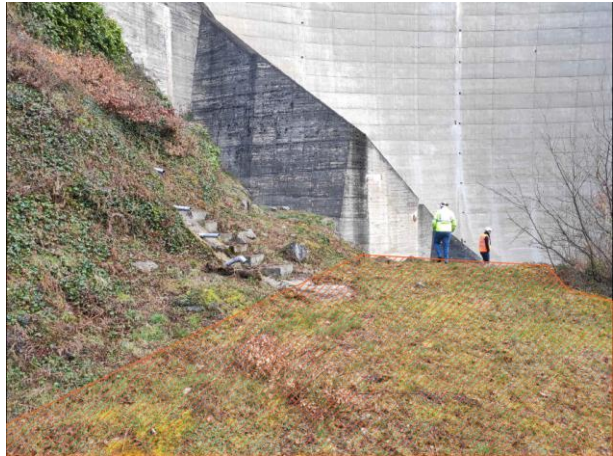
**Figure 38 : Rive droite – Chemin existant et emplacement de la grue à tour (source : EDF)**

- La culée en rive droite, déjà revêtue ;
- Une plateforme en rive gauche (créée lors de l'aménagement de la piste d'accès et qui fera l'objet de débroussaillages et élagages mineurs au début des travaux) ;
- Le parking de l'usine de Couesque, depuis lequel on accède à la zone de mise en place de la grue à tour (cf. images ci-dessous) ;

Ces secteurs ne présentent pas d'enjeux particuliers vis-à-vis des habitats ou de la flore.
