Projet : **AMENAGEMENT DU POUGET**

Titre : **PROJET POUGET 2018 : VIDANGE DE LA RETENUE DE ST AMANS EN 2018 ET TRAVAUX CONNEXES**

Dossier d'exécution avec notice d'incidence environnementale

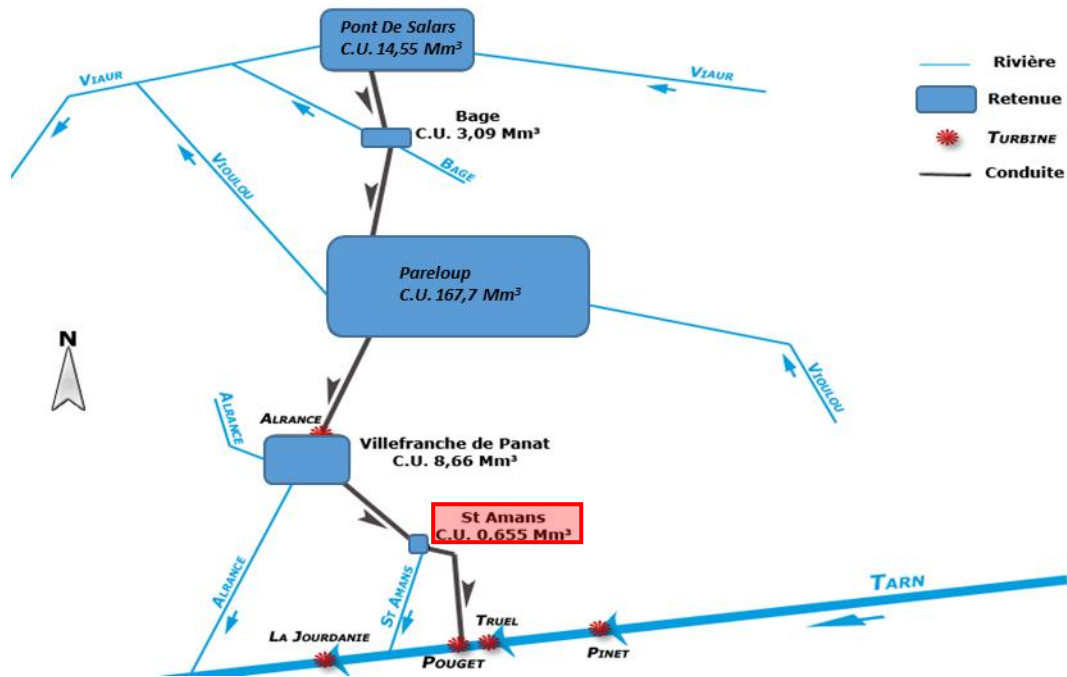
Figure 2 : Schéma du complexe hydroélectrique du Lézou.

La retenue est située à 2,5 km de la confluence du ruisseau du même nom avec le Tarn. Elle constitue le dernier lac du complexe hydroélectrique du Lévézou. Ainsi, le lac de Pont de Salars, qui capte les eaux du Viaur, et le lac de Bage, refoulent leurs eaux via une galerie dans le lac de Pareloup. La masse d'eau se dirige ensuite vers l'usine d'Alrance où elle est turbinée, et passe du lac de Villefranche-de-Panat à la retenue de Saint Amans.

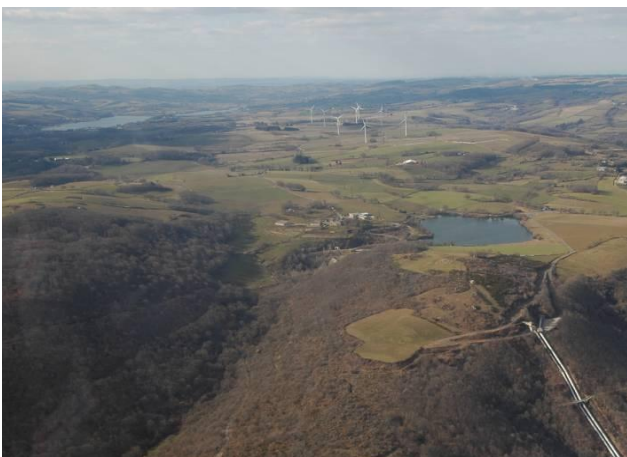
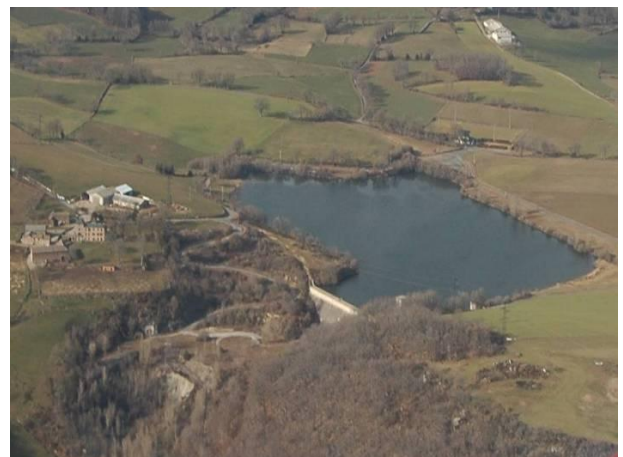
Figure 3 : Vues aériennes du barrage et de la retenue de St Amans.

Le bassin versant du ruisseau de St Amans au niveau du barrage est très petit (1,68 km²). Les pourtours de la retenue sont constitués principalement de prairies et de haies bocagères. La zone située en aval du barrage est plus diversifiée avec une alternance d'espaces boisés et de zones rocailleuses.

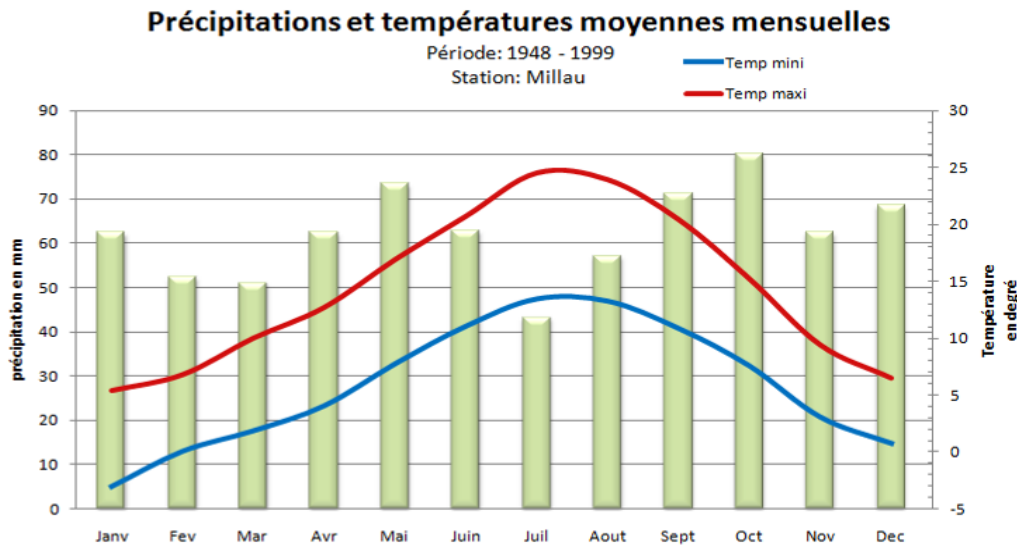
Figure 6 : Précipitations et températures moyennes mensuelles à Millau-Soulobres (période 1948-1999).

Les données climatiques relevées sur la station de Millau-Soulobres (station située à 715m d'altitude, soit la même altitude que St Amans) sont présentées ci-dessous.

La pluviosité moyenne est d'environ 750 mm sur les plateaux du Lézou. Les précipitations sont peu contrastées car le relief n'est pas accidenté et parce que la plupart des perturbations qui affectent cette région sont d'origine océanique. Un léger minimum est observé en juillet, et de faibles pics en mai et octobre.

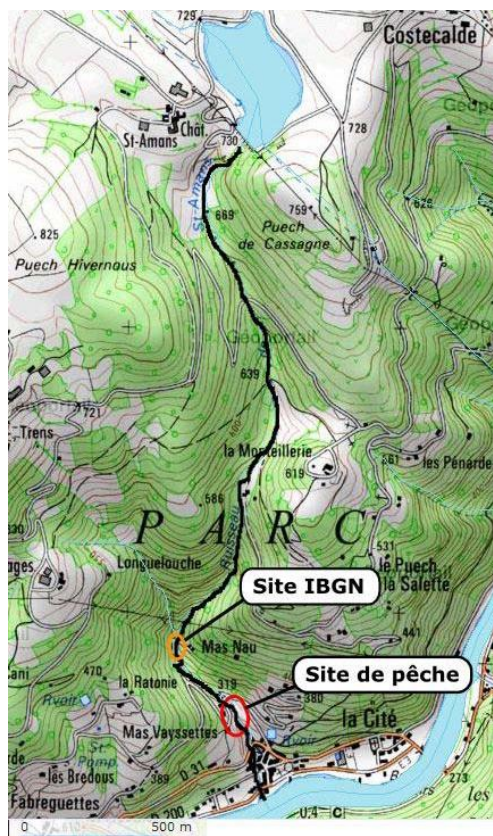
Figure 12: Localisation des stations de pêche et d'IBGN sur le ruisseau de St Amans en aval du barrage.

Dans le cadre de la vidange de 2011, des pêches électriques ont été réalisées par le bureau d'étude ECCEL Environnement, sur la partie la plus favorable au peuplement piscicole (aval du ruisseau), juste en amont de la commune du Truel (cf. carte suivante).

Le peuplement piscicole a été échantillonné par pêche électrique, selon la méthode de « De Lury » avec deux passages successifs, selon la norme NF EN 14011. La prospection s'est faite avec une anode. La station de 80 mètres a été positionnée sur une portion représentative du ruisseau de St Amans. Le point de pêche est situé 100 m en aval du lieu-dit « Mas Nau », afin d'éviter les perturbations de la commune du Truel, du Mas et de ne pas être sous l'influence du secteur de gorge en amont immédiat du Mas.

Dans le cadre de la vidange de 2011, des prélèvements de macro-invertébrés ont été réalisés par le bureau d'études ECCEL Environnement sur le ruisseau de St Amans en aval du barrage (cf. figure 12).

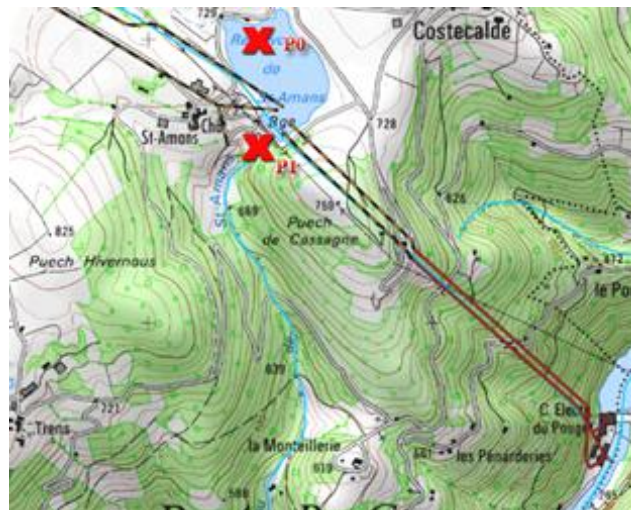
Figure 17. Localisation des points de mesure.

Lieu	Position des points de mesure	Intérêt des points de mesure
Retenue de St Amans	P0 : amont retenue de St Amans	Référence de la qualité d'eau en entrée de retenue
Ruisseau de St Amans	P1 : aval immédiat St Amans (sortie galerie de vidange)	Prévision des risques pour la faune piscicole et anticipation des dégradations aval (station de contrôle avec évolution rapide)

Ci-dessous une représentation des points de mesures pour le suivi physico-chimique lors de la vidange :

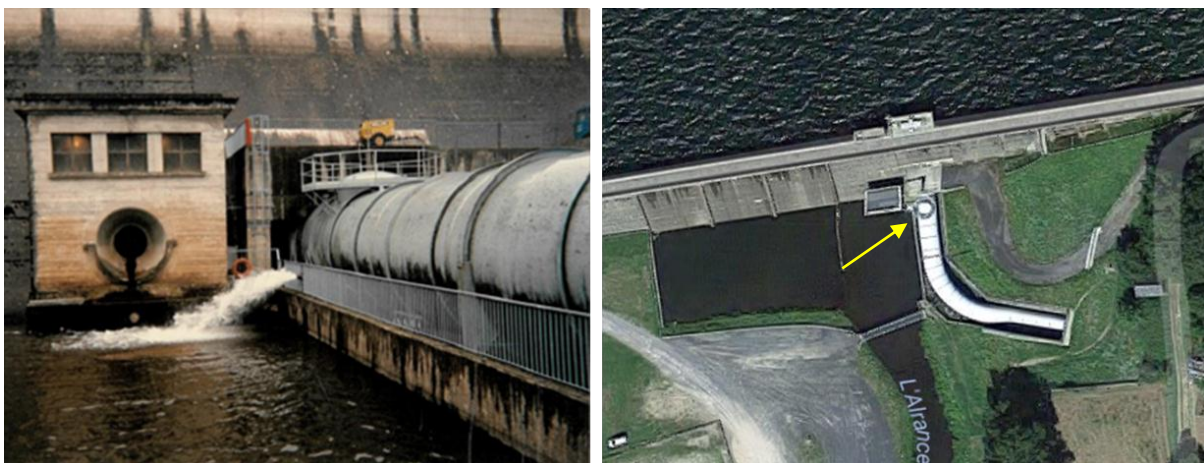
Figure 19. Restitution du débit réservé par le piquage sur la galerie 2.

Lors de l'opération de remise en peinture de la conduite de vidange de fond de Villefranche-de-Panat, le débit réservé sera restitué gravitairement via un piquage dans la galerie 2 (figure 19). L'opération sera réalisée en eau, avant la vidange de Saint Amans (cf §5 planning prévisionnel).

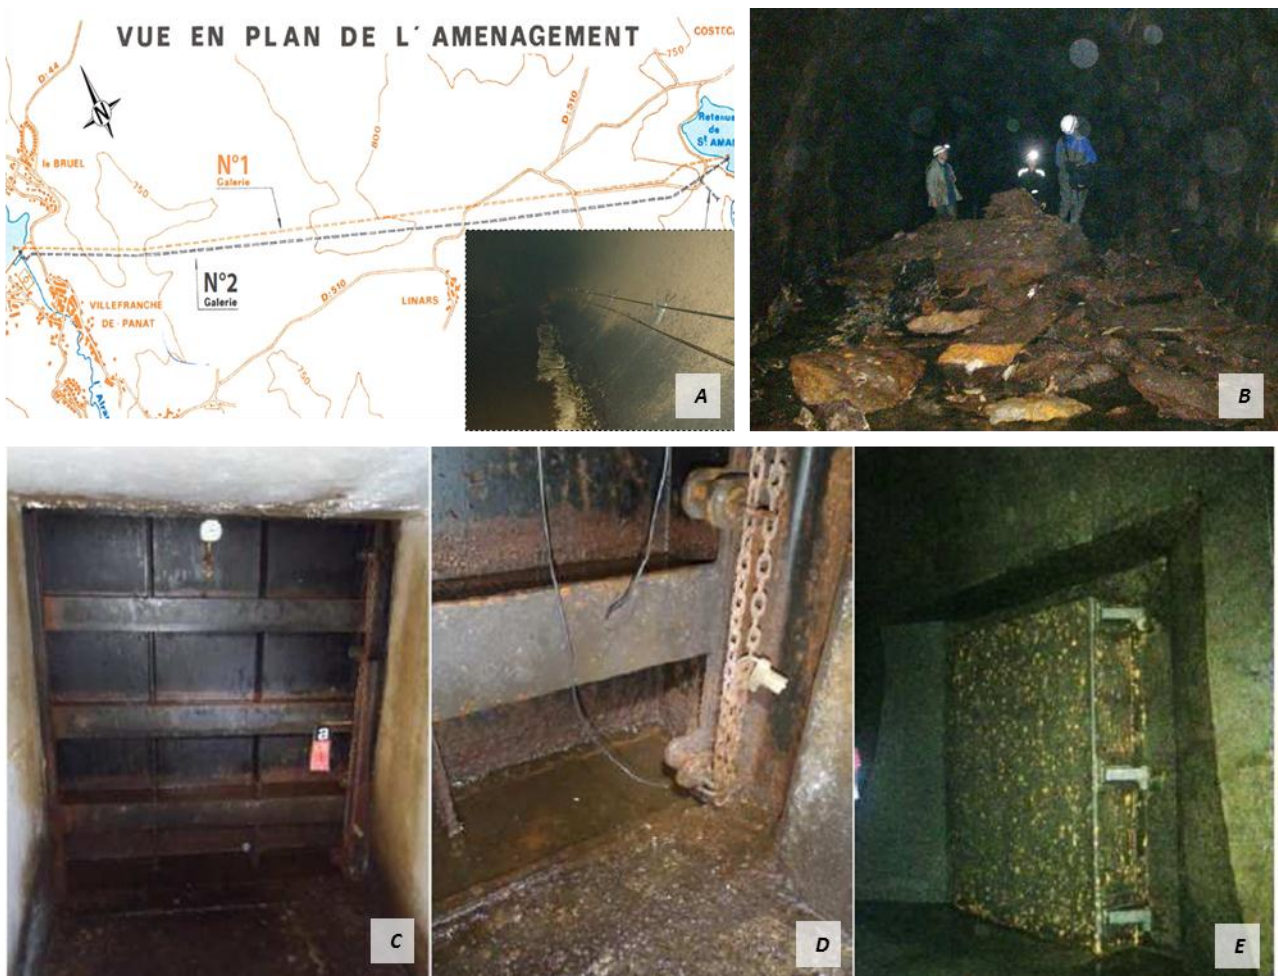
Figure 20. Opérations dans les galeries Villefranche de Panat - Saint Amans.

- Mise en place de la fibre optique en galerie n°1 ou 2 (à définir suite à étude en cours) (photo A) ;
- Enlèvement de blocs effondrés dans la galerie n°1 (photo B) ;
- Entretien de la porte étanche de la galerie n°2 (photo C, D, E).

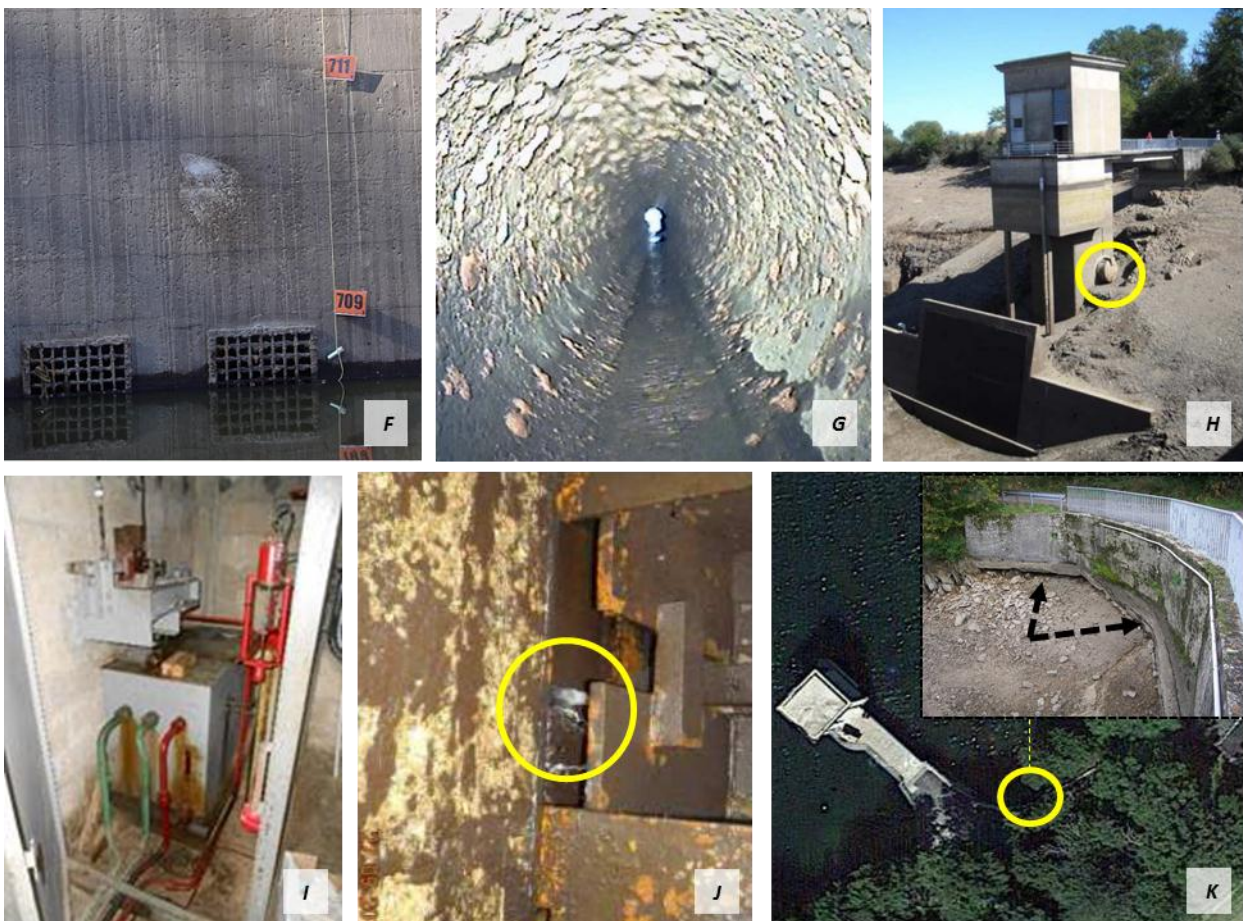
Figure 21. Opérations à Saint Amans.

- Entretien grilles amont de la vidange de fond (photo F) ;
- Remise en peinture de l'intérieur des deux conduits de fond (photo G) ;
- Remise en état de l'extérieur du clapet de nez de la tour CF2 (photo H) ;
- Maintenance de la vanne de tête de la CF2 et de son système de commande (photo I) ;
- Traitement de la fuite au niveau de la vanne de tête de la CF1 (photo J) ;
- Traitement de l'érosion du mur de soutènement amont rive gauche (photo K).

Les travaux sur les 2 conduites de vidange de fond de Saint Amans se feront durant l'assec en septembre. La pose, remise en peinture et remontage de chaque conduite se fera de façon alternée afin de restituer le débit réservé par la conduite de fond alors opérationnelle.

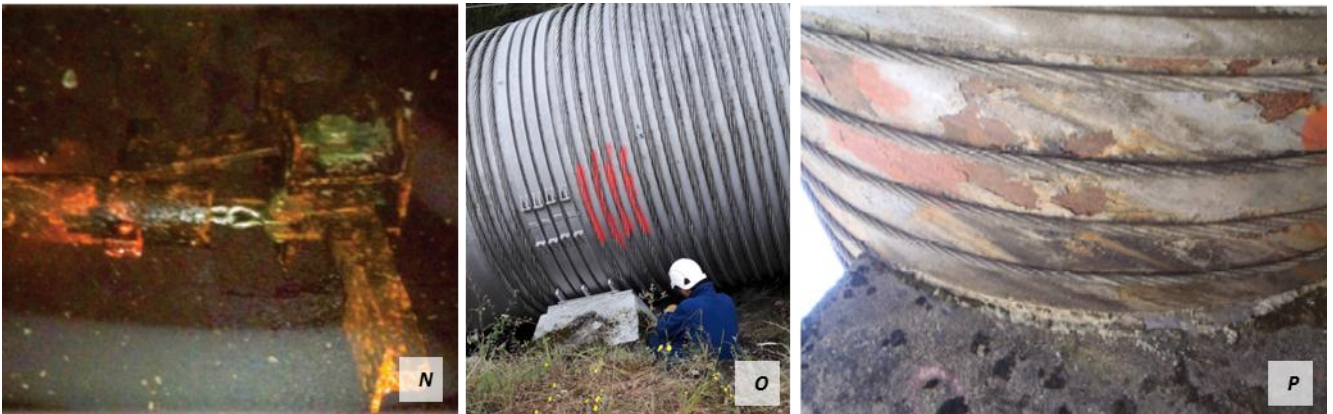
Figure 22. Opérations sur la conduite forcée n°2 du Pouget.

- La mise en place d'une palette de survitesse dans l'ancien local vanne de tête CF2 (photo N) ;
- Le remplacement de frettes dégradées sur la CF2 (photos exemple O,P).

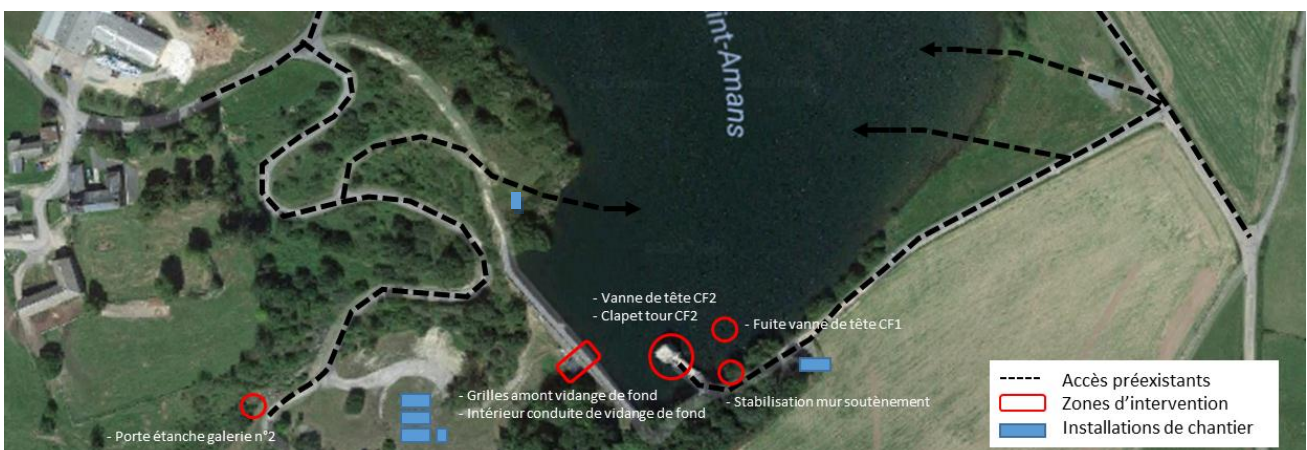
Figure 23. Accès et installations de chantier à Saint Amans.

Concernant les installations de chantiers à Saint Amans, elles seront constituées de bungalows, de toilettes chimiques, de groupes électrogènes et de boîtes de stockage mis en place sur des zones dédiées à l'aval du barrage, en rive droite et gauche de la retenue (figure 23). Pour les travaux de remplacement de frettes sur la CF2 du Pouget, une plateforme déjà existante au niveau du massif M2 sera utilisée pour du stockage et autres installations de chantier.

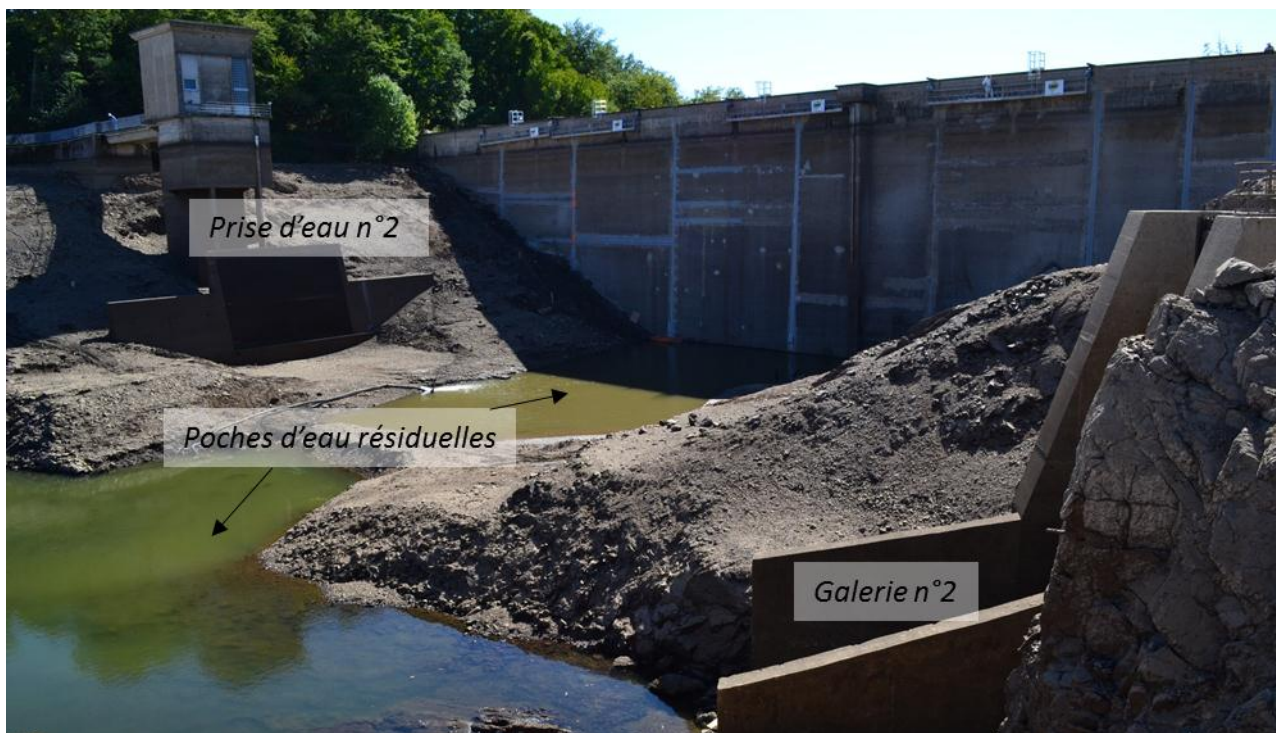
Figure 27. Poches d'eau résiduelles.

Lors d'une vidange, le risque de mortalité piscicole est élevé et doit faire l'objet d'une attention toute particulière. Lors de la vidange 2011, très peu de poissons ont dévalé par la vanne de fond (cf §3.1.3). Les poissons sont restés dans la poche d'eau résiduelle (axe des vannes de fond 2 m au-dessus du plan d'eau, figure 27).

Dans ces conditions, afin de minimiser l'impact sur la faune piscicole, il est prévu de réaliser une pêche de récupération dans la poche résiduelle en amont du barrage (cf §6.3 Réduction des effets et mesures compensatoires).

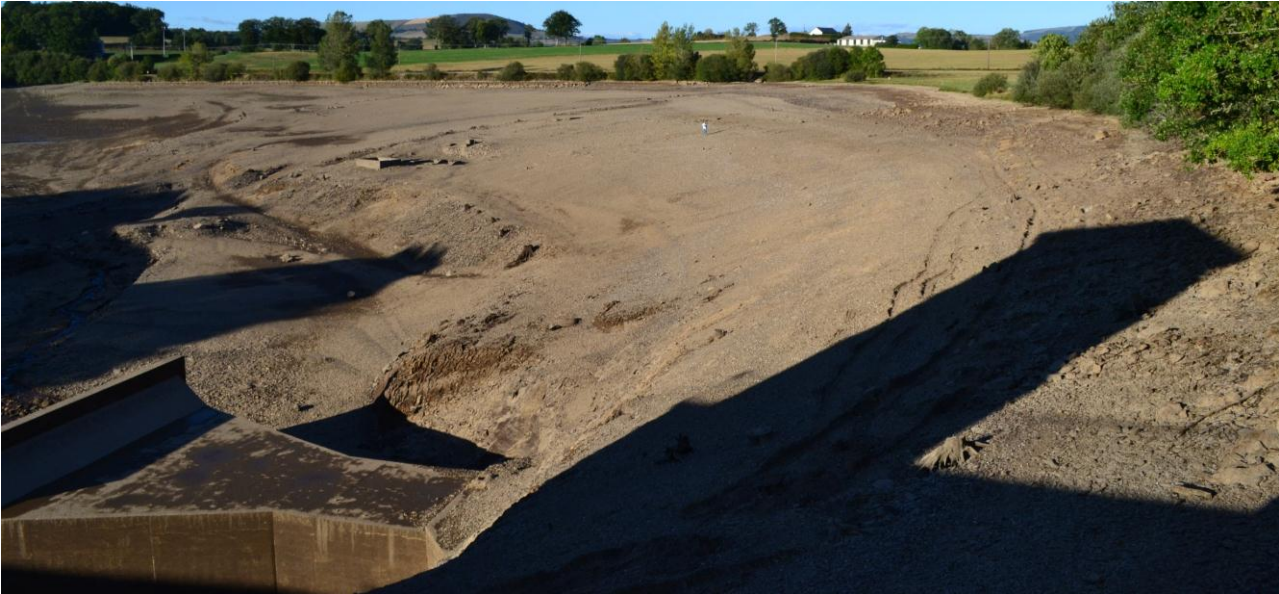
Figure 28. Berges minérales de la retenue de St Amans en pente douce.

Le risque d'assèchement de zones rivulaires identifié lors d'un abaissement de plan d'eau est non significatif ici car les berges de la retenue de Saint Amans sont très minérales et sans ceintures d'hélophytes ou de zones humides à risque (figure 28 ci-dessous).
