I. Préambule

L'objet de cette étude est la cartographie des contours de la zone inondée, en distinguant au sein de cette dernière, les débordements du Rhône, du ruissellement pluvial et des débordements des autres cours d'eau du secteur.

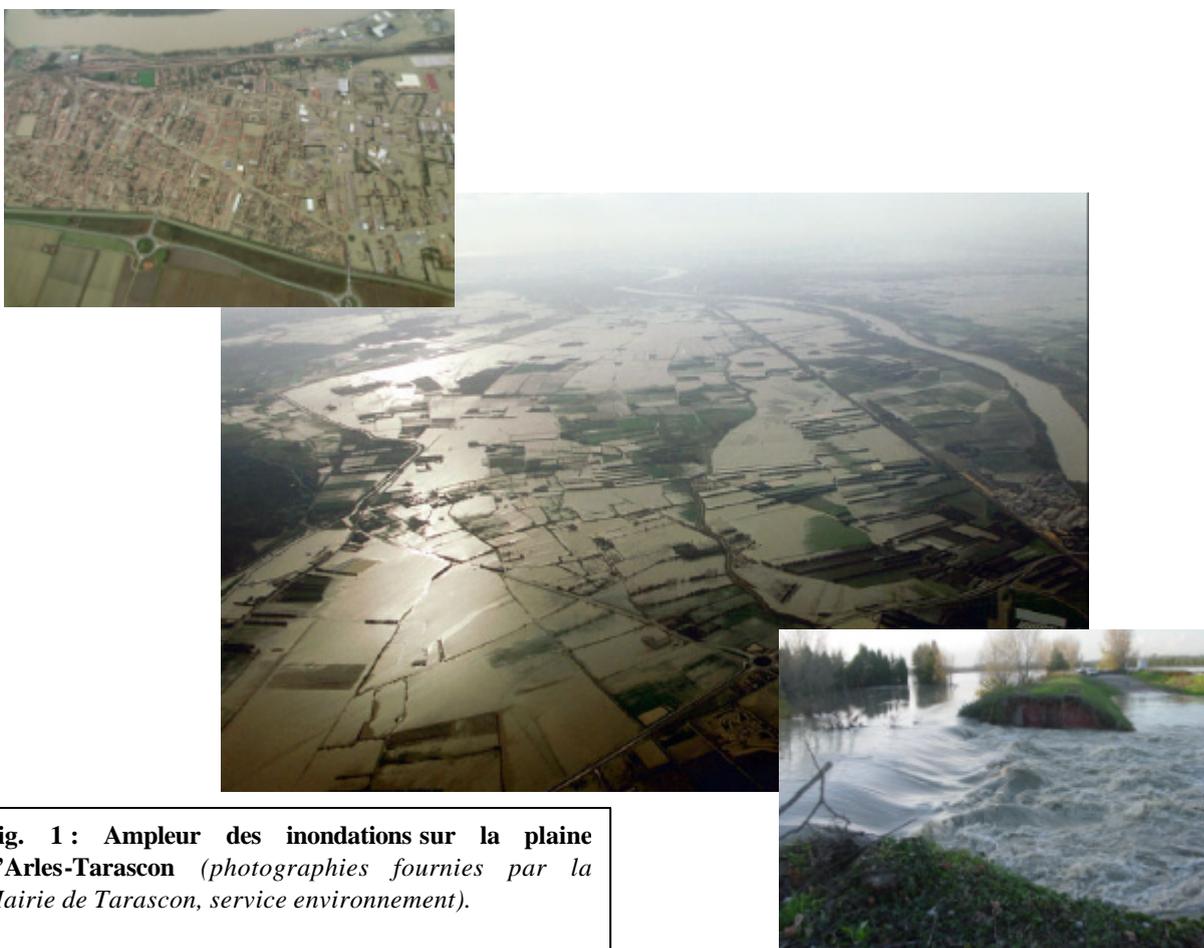
Fig. 1 : Ampleur des inondations sur la plaine d'Arles-Tarascon (photographies fournies par la Mairie de Tarascon, service environnement).

Début décembre 2003, les départements du Gard, du Vaucluse et des Bouches-du-Rhône ont été victimes d'une crue importante (**fig. 1**) du Rhône et de ses principaux affluents.
