INTERPRÉTATION DES MESURES DE POUSSIÈRES

Prélèvements de sol et de poussières déposées, au droit des établissements scolaires et de formation – Toulouse.

CSS du 21 juin 2023 – site STCM

Ineris - 224271 - 2772757 0.3

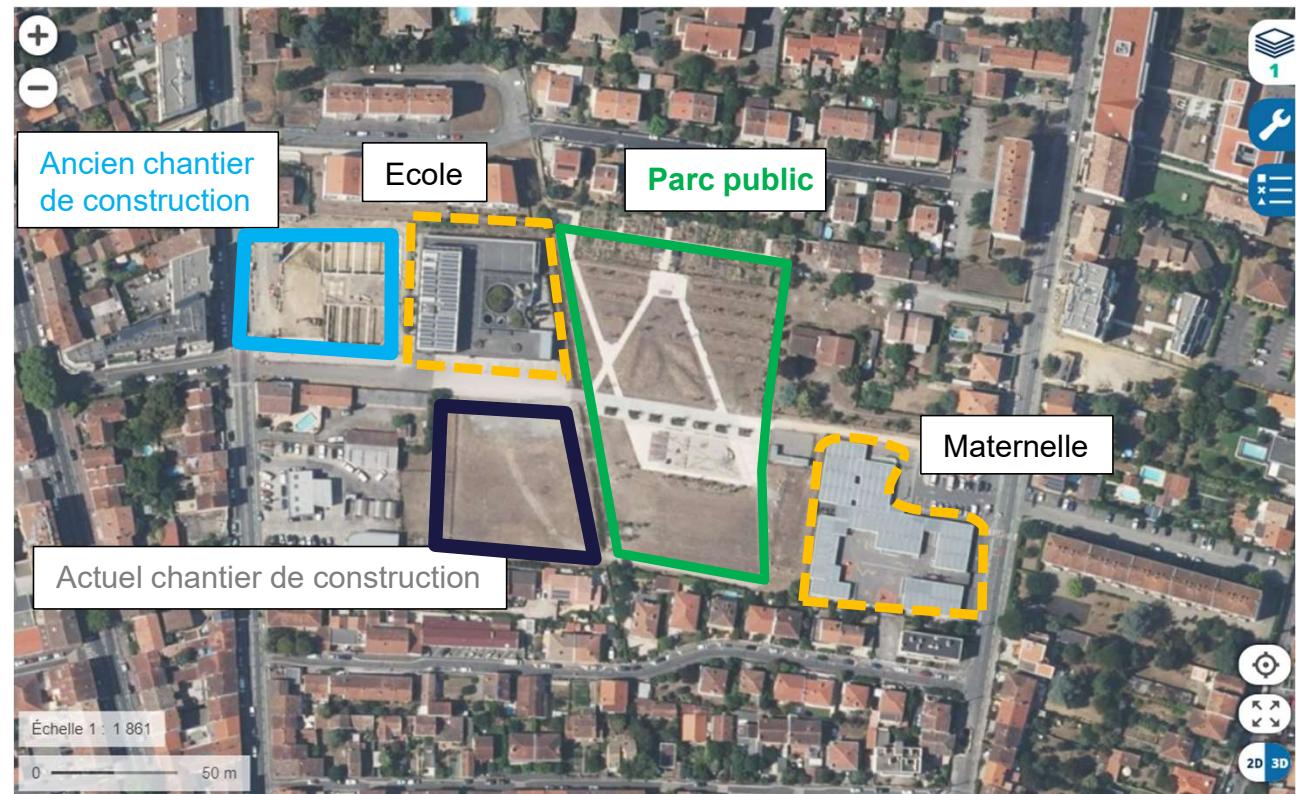
Groupe scolaire AUBRAC

Cours de récréation: sols revêtus.

Environnement proche: **parc public** avec **sol nu et enherbé** (zone de biodiversité), quartier résidentiel

+ chantiers de construction adjacents (**anciens** et **actuels**).

→ Présence de plomb dans les poussières déposées au niveau de la maternelle (algécos) et de l'élémentaire (RDC, R+1): tables, étagères.

Absence de plomb dépassant le seuil en R+2 de l'école élémentaire.

Périmètre des 100 mg Pb/kg dans les sols

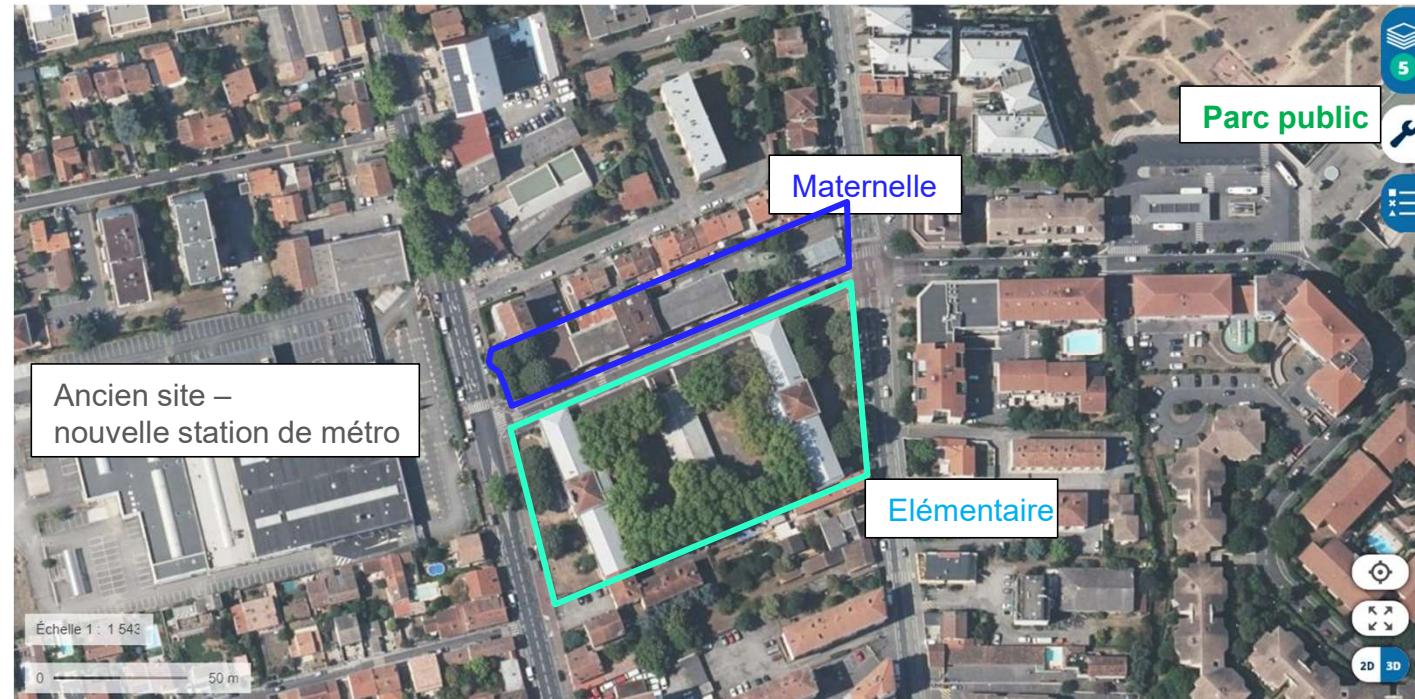
Groupe scolaire FERRY

Construction ancienne, datant de 1935.

Cours de récréation: sols revêtus.

Espaces verts à proximité (façades est/ouest).

Environnement proche: quartier résidentiel,
parc public à 100m environ

→ Présence de plomb dans les poussières
déposées au niveau de la maternelle
uniquement : table, étagères.

Périmètre des 100 mg Pb/kg dans les sols
(en limite sud du périmètre des 300 mg Pb/kg)

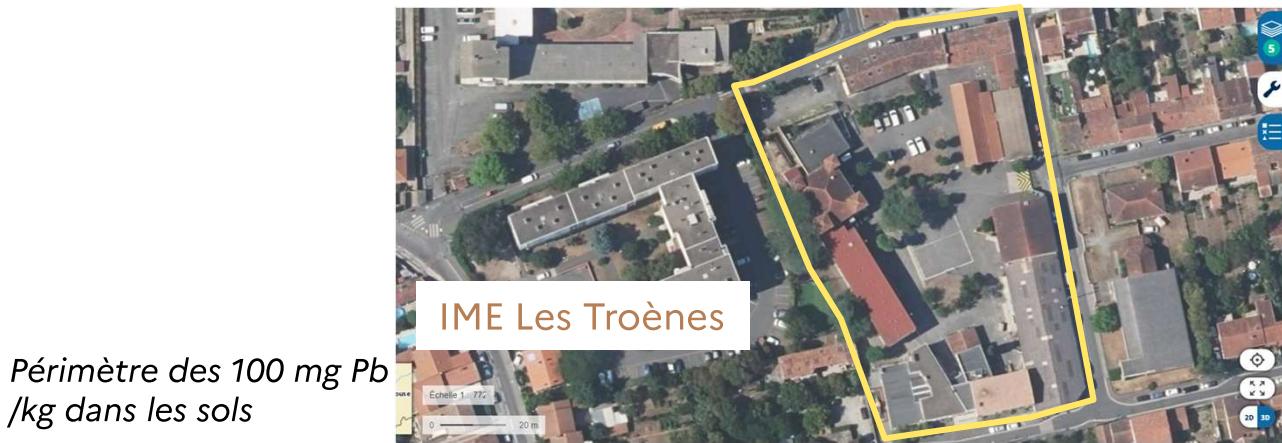
Plusieurs configurations avec 1 ou plusieurs bâtiments.

Contexte: zone d'activités commerciales (DSFP, ITEP Le Home et Louis Bives) ou résidentielles (IME Les Troènes)

Cours intérieures revêtues, quelques espaces verts.

→ Présence de plomb dans plusieurs bâtiments (classes, ateliers).

Périmètre des 100 mg Pb/kg dans les sols

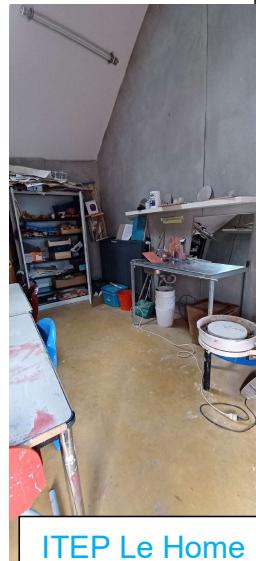
ITEP Le Home

- Activités utilisant/réparant des matériaux susceptibles de contenir du plomb:
- Atelier cycle/métallerie: anciens cadres de vélo peint, chambres à air
 - Atelier poterie
 - Atelier bois ?

- Présence de nombreux meubles de récupération (peint, vernis) et/ou transfert de mobilier entre les établissements
