PÔLE  
OBSERVATION

# OBSERVATOIRE de la Qualité de la Construction

Édition 2021

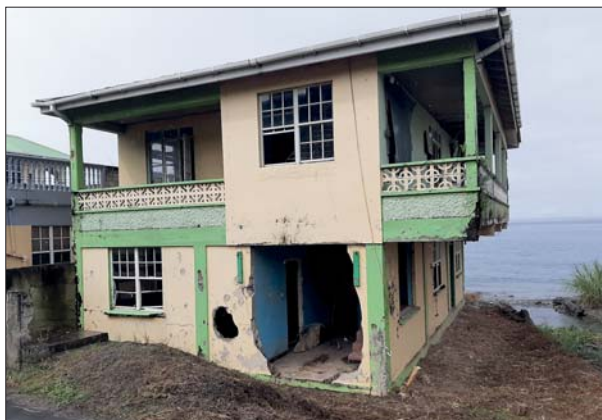
*Soumis à la force des vagues submersives et à l'impact des objets projetés par les flots ou par le vent, même les murs en maçonnerie peuvent céder.*

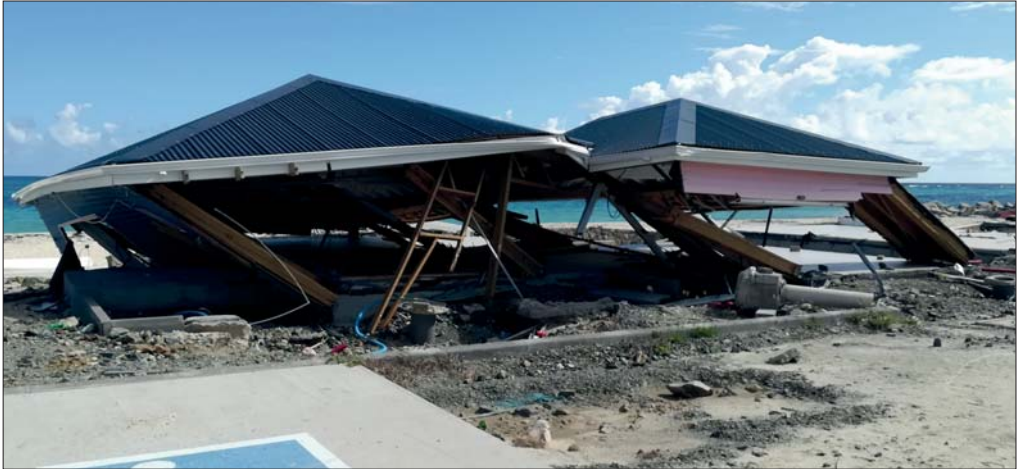
Photo © Romain Herribo

*Absence de contreventement des murs d'un restaurant de plage : le bâtiment se couche.*

Les pluies torrentielles effondrent les murs appuyés au terrain et inondent les locaux. Les dégâts aux couvertures et charpentes représentent près de la moitié de la sinistralité des bâtiments. Les auvents, pergolas, balcons et terrasses sont encore plus sensibles à la prise au vent. S'ils sont reliés solidement à la couverture du volume principal, ils l'arrachent quand ils sont emportés. Quant aux menuiseries, elles sont d'autant plus exposées – et explosées ou arrachées – qu'elles sont de grandes dimensions, qui nuisent à la rigidité des baies comme à celle des volets roulants censés les protéger. Les brutales différences de pression entre extérieur et volume intérieur explosent les vitrages.

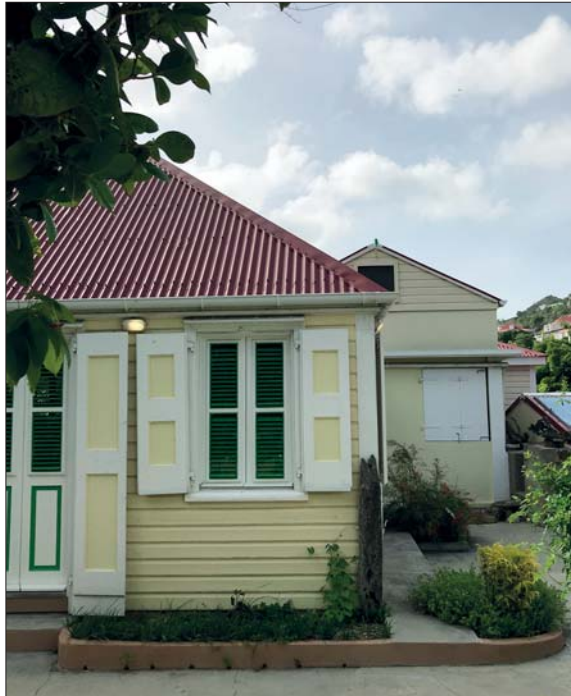
Photo © François Pécard

*Maison créole moderne en bois résiliente aux cyclones par son toit à 4 pans sans débord et ses petites ouvertures protégées par des volets pleins en bois*

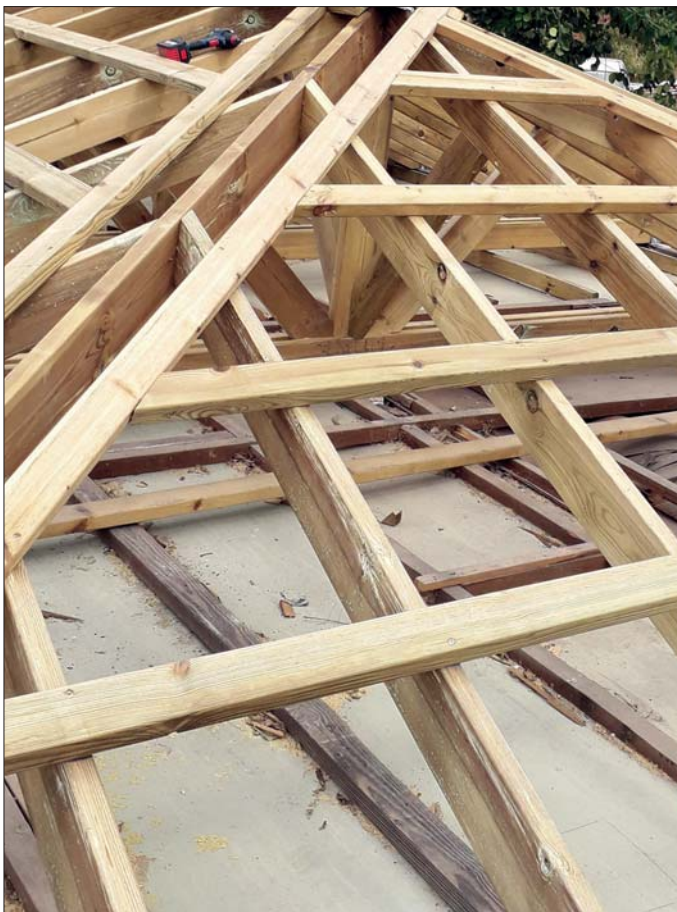
*Un toit à 4 pans est mieux contreventé qu'avec 2 pans*

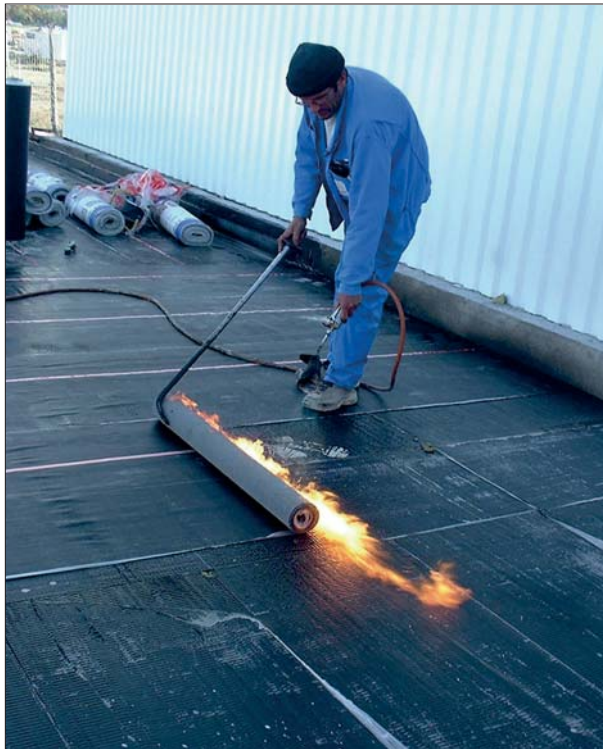
Photo © Sappac

*Les membranes sont soudées à la flamme nue mais également fixées mécaniquement, ou mises en oeuvre par auto-adhésivité à froid.*

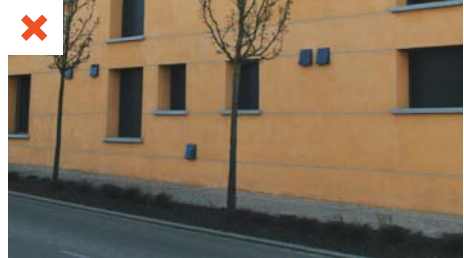
La présence de modules de ventilation sur cette façade entraîne une gêne à l'intérieur des locaux donnant sur la rue très passante. © AQC

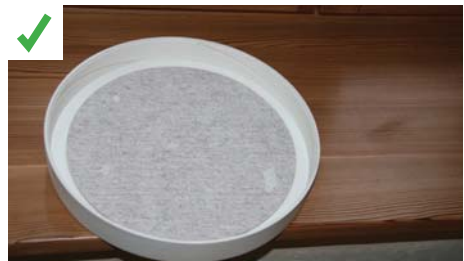
Mise en place d'un filtre acoustique à l'intérieur du capot de la bouche du module push-pull. Fourni par le fabricant, il permet une atténuation du bruit extérieur de 2dBA sans modifier les débits d'air. © AQC

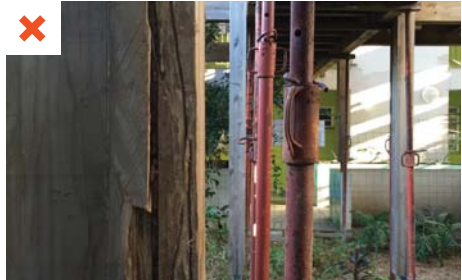
L'ossature bois de la coursive desservant l'entrée de plusieurs logements a subi une attaque de termites. Des étais ont été mis en place pour permettre son usage.

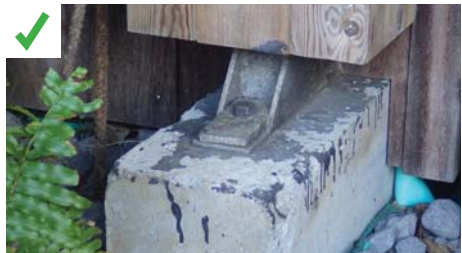
Mise en place d'une barrière physique anti-termites (film polyane vert sur la photo) entre le sol et le bâtiment limitant la propagation des termites. © AQC

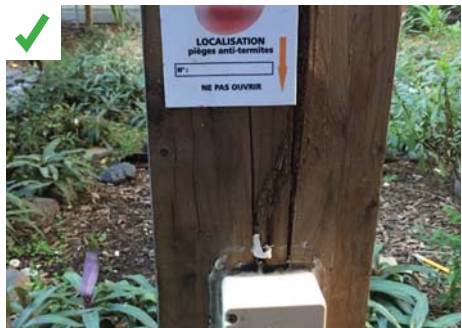
Installation de pièges anti-termites sur une structure à ossature bois. © AQC

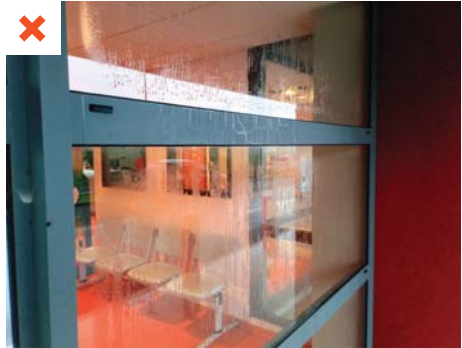
Condensation régulière sur la face extérieure des menuiseries simple vitrage de l'espace d'attente climatisé. © AQC

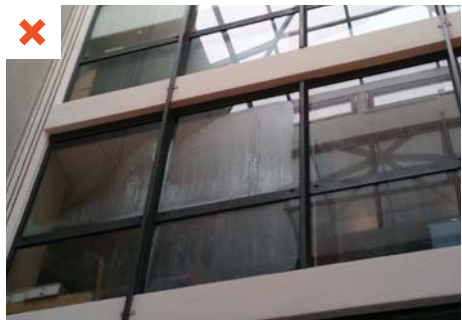
Seules les vitres des bureaux climatisés présentent une condensation sur la partie extérieure du vitrage. Les châssis, plus performants thermiquement que les vitrages, ne sont pas impactés. © AQC

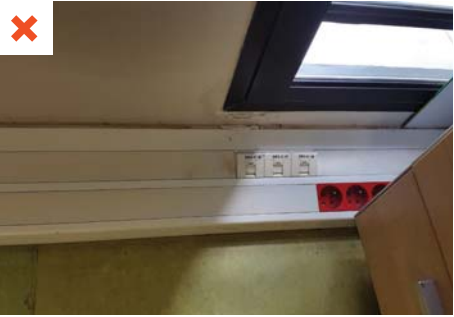
Présence d'eau stagnante dans les goulottes accueillant des réseaux électriques à la suite d'infiltrations d'eau par les jalousies, pourtant en position fermée. © AQC

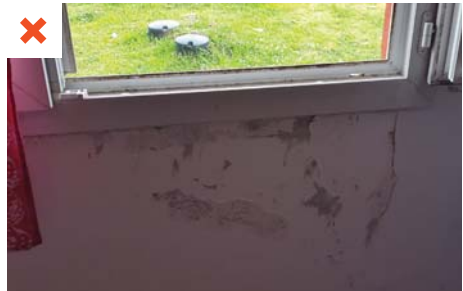
Infiltration d'eau par la traverse basse de la menuiserie extérieure et décollement de la peinture en allège. © AQC

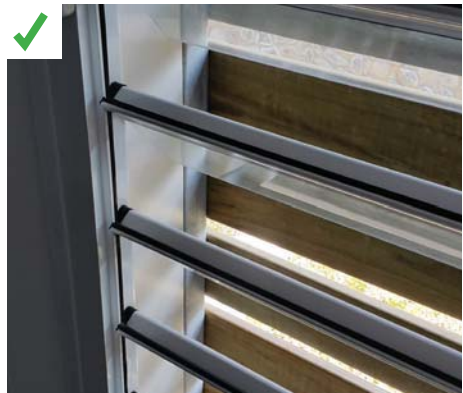
Mise en œuvre d'une double peau de type bardage à lames de bois horizontales ajourées, limitant l'impact des pluies battantes sur les menuiseries et permettant la ventilation naturelle en cas d'intempérie. © AQC

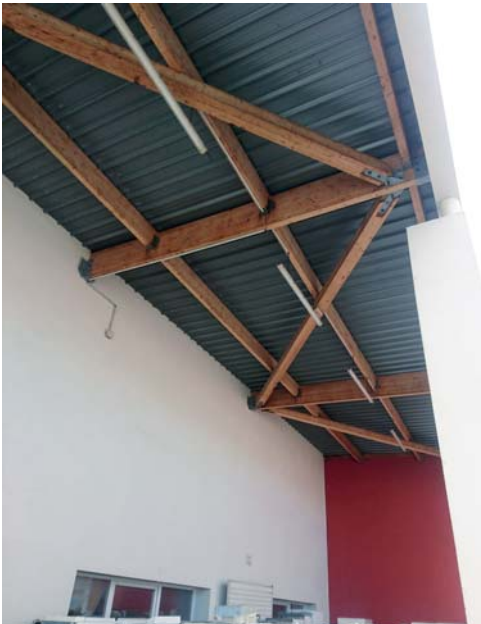
*Poutre de lamellé-collé réemployée ayant subi des essais de résistance mécanique avant sa 2<sup>ème</sup> vie en œuvre. © AQC*

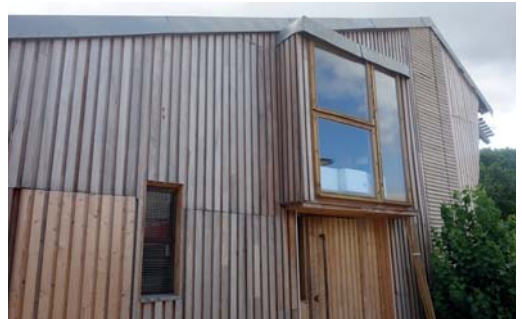
*Dans le réemploi, le processus de création est inversé : la conception doit s'adapter à un gisement, pas aux produits de s'adapter à la conception. © AQC*
