Prévenir les désordres,
améliorer la qualité
de la construction

OBSERVATOIRE de la Qualité de la Construction

Édition 2022

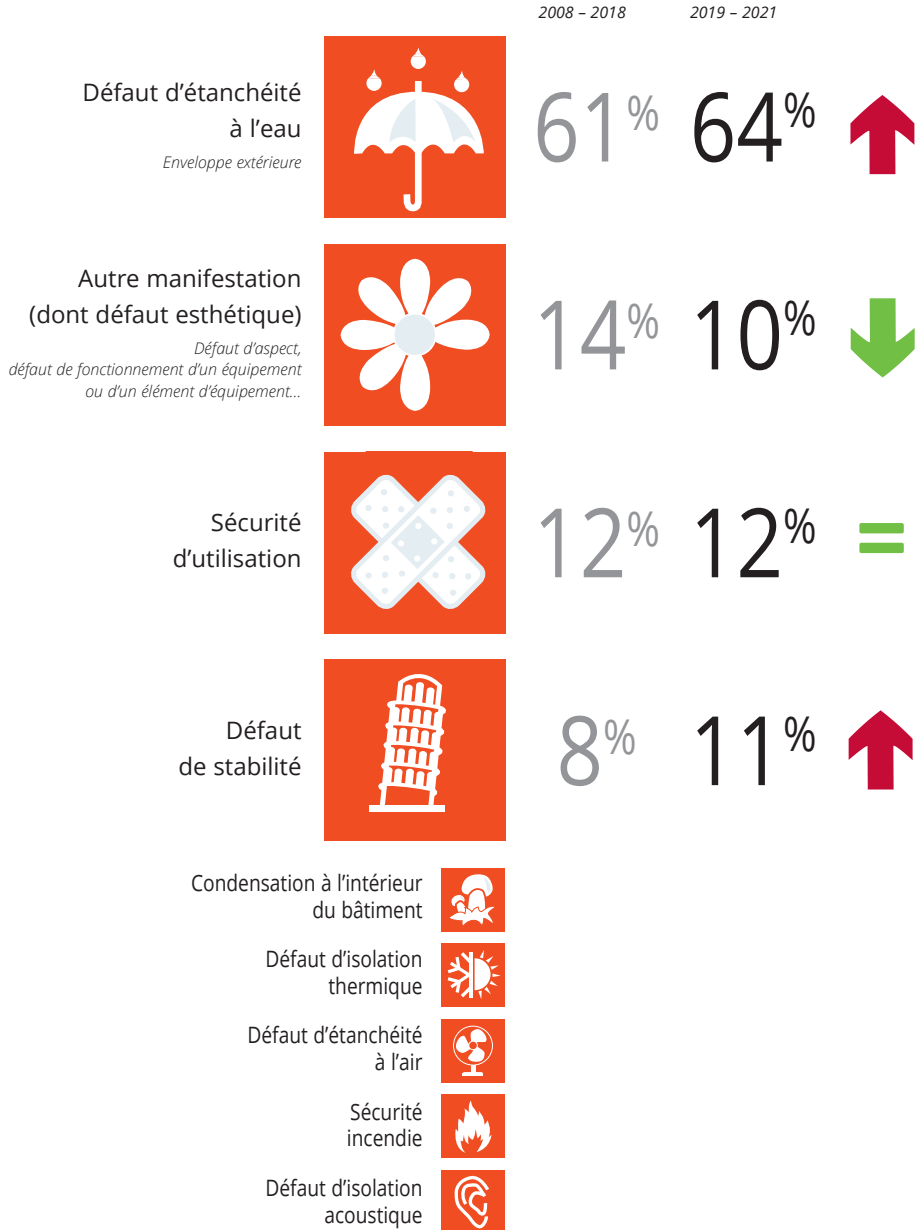
Répartition en % de l'effectif
OU ÉVOLUTION

Les diagrammes ci-contre présentent la répartition en pourcentage de l'effectif de la manifestation des désordres selon 9 catégories distinctes pour l'ensemble des bâtiments. Cette présentation permet de voir l'évolution de ces ratios entre les périodes 2008-2018 et 2019-2021.

Le "Défaut d'étanchéité à l'eau" est toujours la manifestation des désordres la plus fréquente en France. Elle représente 64 % en pourcentage de l'effectif sur la période 2019-2021. Rien de surprenant pour Dominique Amrouche, ingénieur expert du cabinet bordelais Polyexpert : « *Il s'agit d'un problème général de la construction, que ce soit au niveau des équipements sanitaires, des menuiseries non étanches ou des infiltrations par les balcons.* » Catherine Labat, experte construction au cabinet IXI Groupe et présidente de la Commission Observation de la qualité de la construction de l'AQC, fait une analyse proche : « *La question de l'étanchéité porte sur toute l'enveloppe du bâtiment : le toit, les fenêtres et les façades. Il peut même y avoir des rentrées d'eau via les gaines d'alimentation pour des bâtiments en contrebas d'une route. Les parois en bois sont également parfois pointées du doigt, mais cela ne provoque pas plus d'infiltrations. En revanche, les conséquences sont plus graves que pour les parois en béton ou en brique, car il y a un pourrissement de l'intérieur. Et ce sera plus cher à réparer.* »

Le désordre "Sécurité d'utilisation" reste stable à 12 %, ainsi que le remarque Catherine Labat. « *Ce type de sinistres concerne, pour une grande part, les fissures de carrelage coupantes, car elles sont prises en compte dans l'assurance dommages-ouvrage. Une personne peut ainsi se blesser dans une salle de bains et même dans son salon. Tout ce qui peut tomber de la façade est également concerné : un enduit qui se décroche, un bardage, un volet... Cela pose le problème de la mise en œuvre. Il y a notamment une étude en cours sur les volets coulissants. Ils sont très à la mode, mais créent pas mal de sinistres. Le problème se situe plus au niveau de la conception par l'entreprise, de l'assemblage et du choix des fixations, qu'au niveau de la mise en œuvre.* »

Le désordre "Défaut de stabilité" augmente en pourcentage de l'effectif, à 11 % sur la période 2019-2021, contre 10 % sur 2018-2020. « *Les sinistres de ce type restent peu importants en fréquence, mais ils sont très importants en coût* », prévient Thierry Gavaille, expert construction du cabinet Saretec. « *En raison d'un foncier de plus en plus rare, les terrains sont souvent d'anciens sites industriels mal reconnus au niveau des sous-sols, ce qui peut provoquer des problèmes.* »

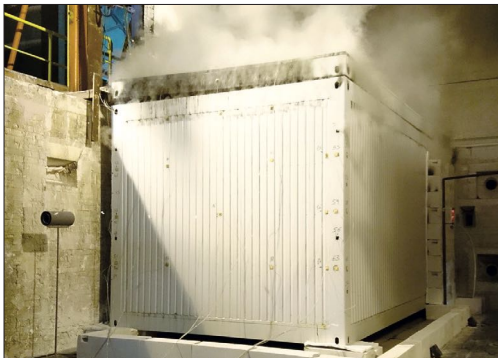
Exemple d'essai de comportement au feu pour justifier de la résistance au feu d'un module à structure métallique. La phase d'essai doit être programmée et anticipée.

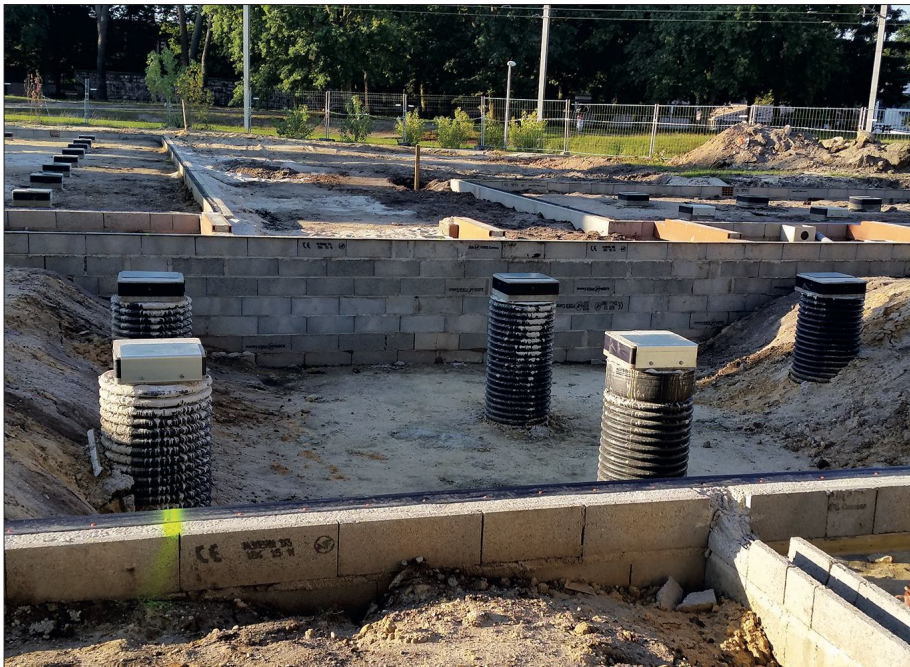
La conception des fondations de ce chantier a dû être revue après la passation du marché de travaux pour répondre aux prescriptions du système modulaire.

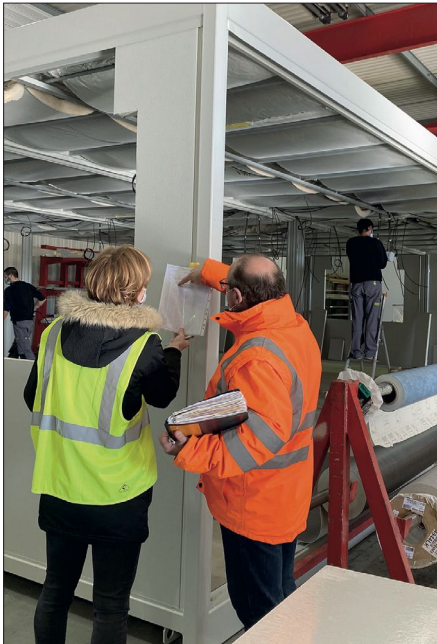
Contrôle technique d'un module dans une usine du groupe Solfab Construction Modulaire.

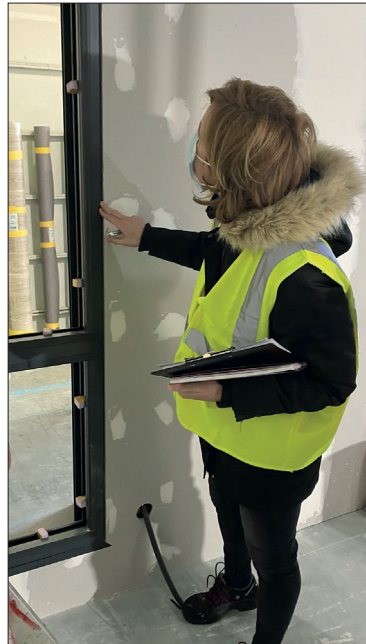
Contrôle technique des menuiseries d'un module dans une usine du groupe Solfab Construction Modulaire.

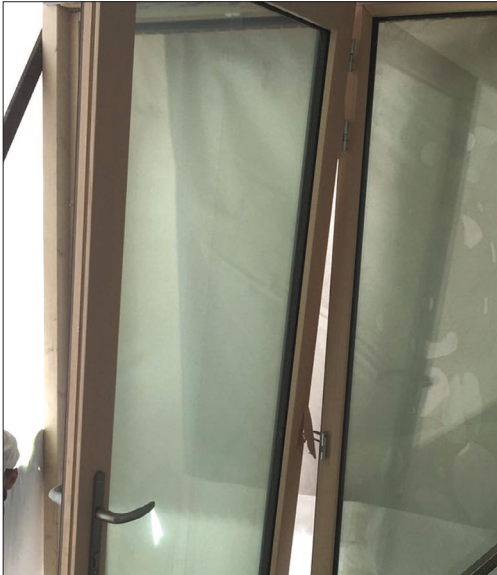
Arrachement du châssis suite à l'ouverture intempestive du vantail lors du transport.

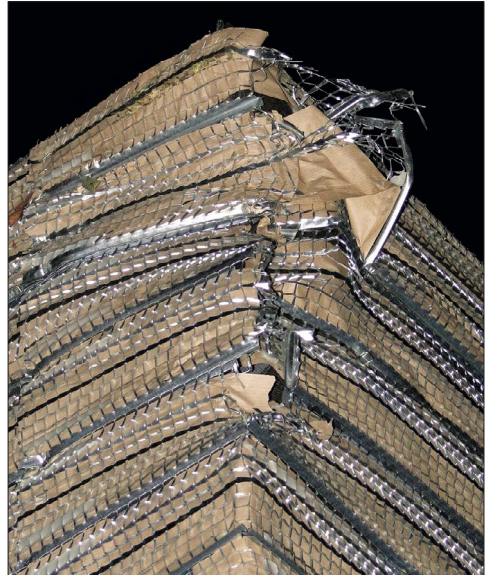
Angle abîmé lors du transport.

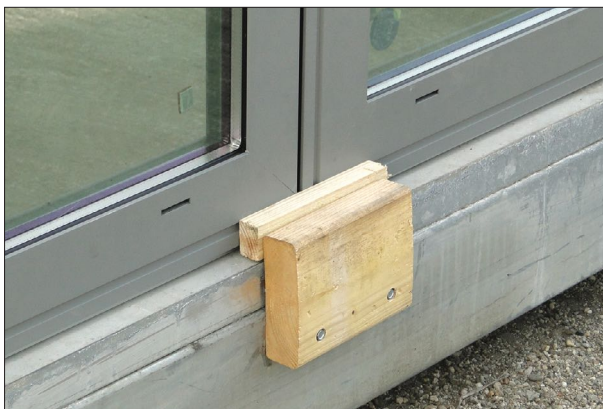
Des cales de bois empêchent l'ouverture intempestive des menuiseries.

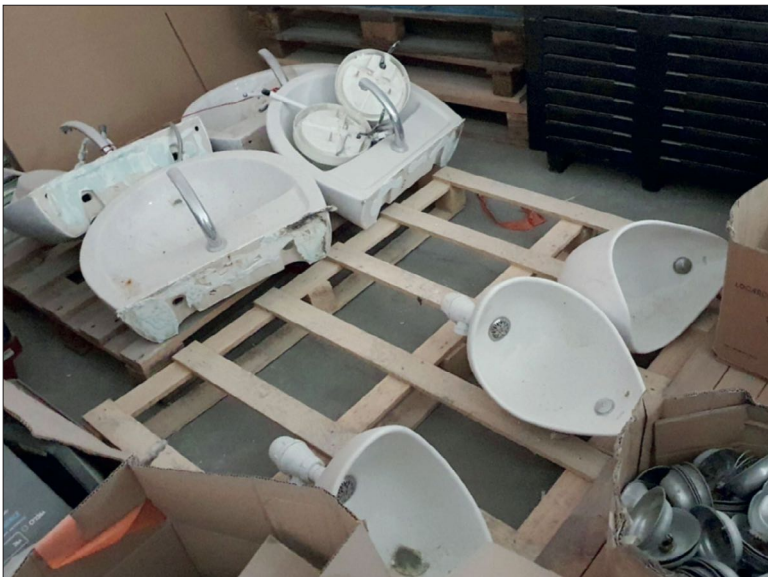
Démolition de l'ERP Pleyel City Beast pour Solideo en septembre 2020 en vue de la construction du Village des athlètes pour les JO 2024. Ici, les équipements sanitaires triés par éléments.

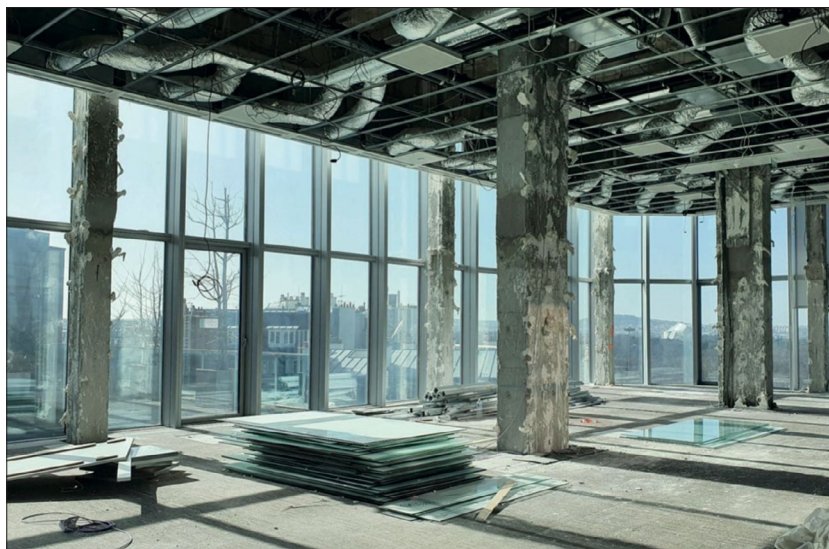
Opération de réhabilitation d'un immeuble de bureaux inoccupé à Paris en février 2021 pour Sogecap, avec récupération de cloisons double vitrage et platelages bois.

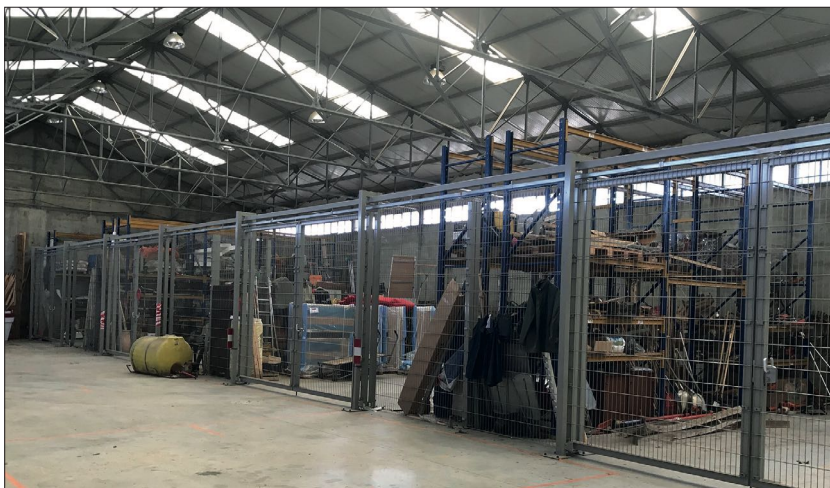
Projet de déménagement du centre municipal technique de Rillieux-la-Pape (69). La mairie (MOA) a souhaité déposer le plus possible de matériaux pour les réutiliser dans le nouveau centre. Eléments envisagés : portes sectionnelles, faux-plafonds, isolant, portes intérieures, radiateurs en fonte, etc. (Agence d'architecture CBXS, bureau de contrôle Apave).

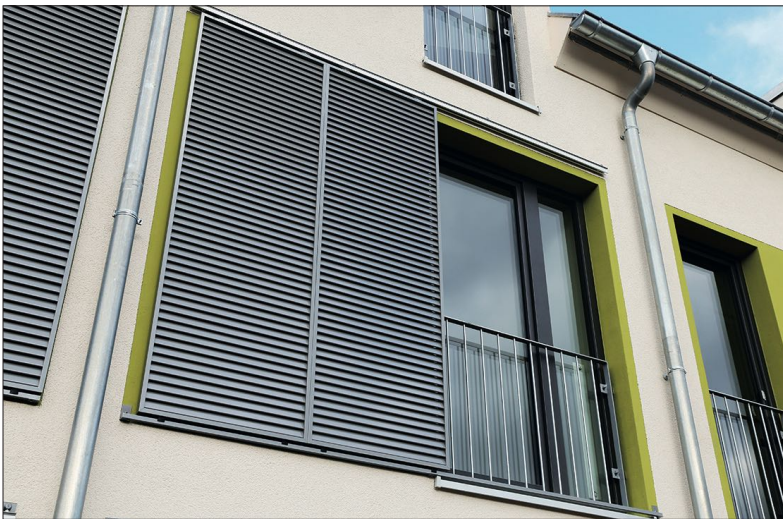
Volet coulissant.

La lecture des rapports fait apparaître plusieurs types de désordres. Il s'agit, par exemple, de défauts des fixations des rails et des guides. Ces pièces sont fréquemment décrites comme « fragiles ». Les conséquences de ces désordres sont souvent des risques de chute du volet.

Les désordres trouvent leurs origines dans une mauvaise conception du produit. L'insuffisance de rails en partie inférieure entraîne le décrochage des volets à la suite d'évènements venteux

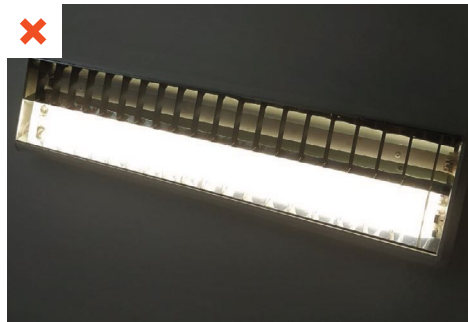
Un seul des tubes fluorescents de type T5 a été remplacé par un tube LED. La photométrie du luminaire est donc différente et n'est plus adaptée. Par ailleurs, le seul changement des lampes ne permet pas d'optimiser les économies d'énergie et la durabilité du système. Ici le ballast est resté en place et continue de consommer de l'énergie. ©AQC

- Réaliser en conception une étude d'éclairage et vérifier la compatibilité et la faisabilité du relamping si l'ensemble du luminaire n'est pas remplacé.
- Mettre en place une dalle LED plutôt que des tubes LED, ce qui assure la compatibilité de l'ensemble du luminaire.
- Vérifier, suite au relamping, la conformité des niveaux d'éclairage dans la pièce avec la réglementation en vigueur (à l'aide d'un luxmètre).

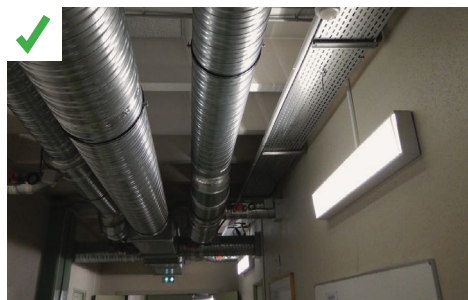
Lors d'une opération de relamping, le luminaire composé de tubes fluorescents a été entièrement remplacé par un luminaire LED. Le relamping a également été l'occasion d'un changement de positionnement du luminaire sur le mur pour qu'il ne soit pas impacté par les réseaux en plafond. ©AQC

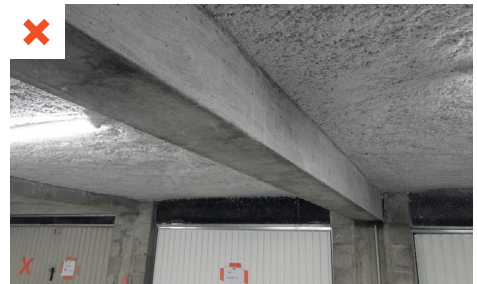
Les poutres en béton de ce garage n'ont pas été isolées (procédé de projection de laine minérale avec liants). ©AQC

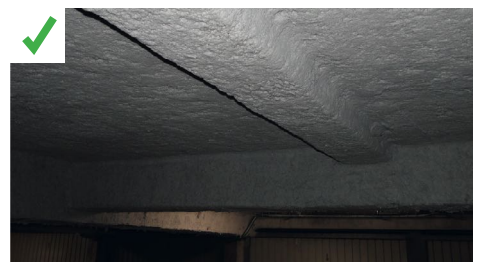
Les poutres en béton de ce garage ont été isolées sur toutes leurs faces (procédé de projection de laine minérale avec liants). ©AQC

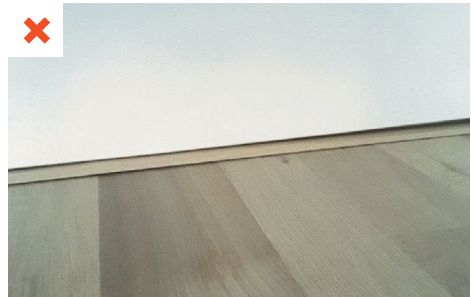
La sur-élévation du niveau du sol fini suite à la pose du parquet et de la barre de seuil entraîne la disparition du passage de transit initialement présent. ©AQC

- Risque pour la qualité de l'air intérieur. L'air vicié ne transite pas des pièces de vie vers les pièces humides pour être extrait.

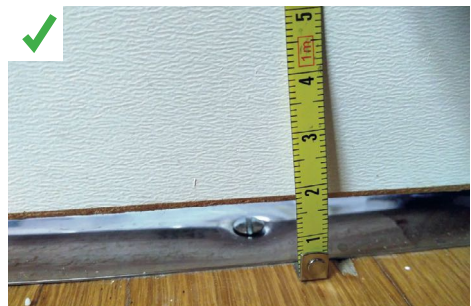
Le détalonnage de la porte de la cuisine est de 2 cm, conformément aux règles de l'art. ©AQC

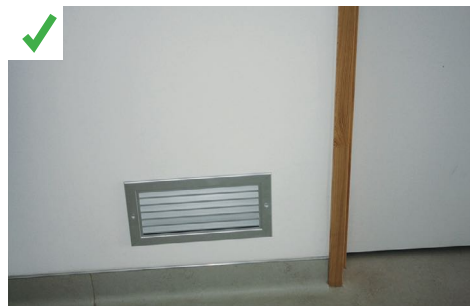
La grille de transfert présente dans la cloison permet de respecter le principe de balayage de l'air tout en assurant une atténuation acoustique... ©AQC

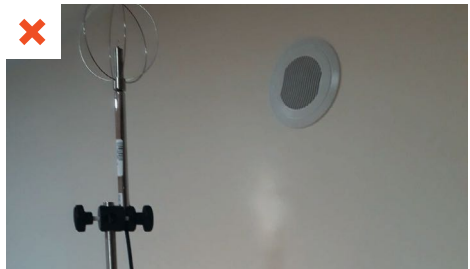
1,6 m/s à proximité du lit d'un internat, qui n'est plus utilisé en raison de l'inconfort. ©AQC

- Défauts de conception :
 - La diffusion de l'air n'a pas été étudiée en conception.
 - Mauvais choix des diffuseurs.
- Défauts de réalisation :
 - Non respect des prescriptions.
 - Absence ou mauvaise réalisation de l'équilibrage.

- Réaliser une étude détaillée de diffusion de l'air type CFD (prenant en compte les débits, les vitesses d'air, la portée des flux, les températures, l'utilisation, la présence éventuelle d'obstacles comme des poutres...) afin d'identifier la position des bouches et le choix des diffuseurs.
- Limiter la vitesse de soufflage dans les zones d'occupation conformément à la norme ISO 7730.
- Réaliser l'équilibrage du système de ventilation lors de la mise en service.
- Mesurer les vitesses d'air en sortie de bouches d'insufflation, en se basant sur le PV exhaustif de DOE.

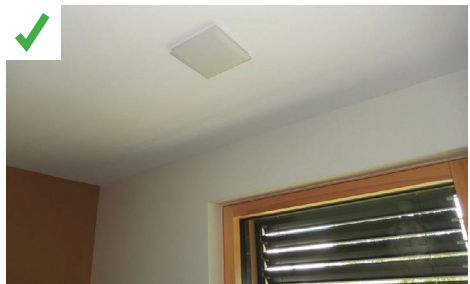
Présence d'une bouche à effet coanda dans une chambre. Le flux d'air est dirigé le long du plafond et aucune gêne n'est ressentie par les usagers. ©AQC

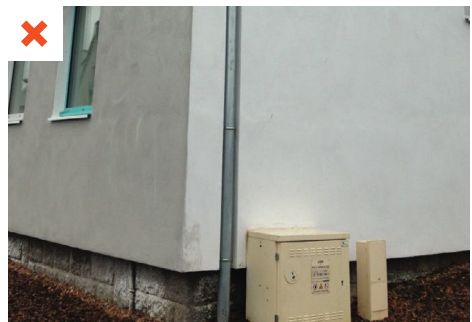
La descente d'eau pluviale n'a pas été déposée avant les travaux d'isolation, ce qui génère un important pont thermique linéaire. ©AQC

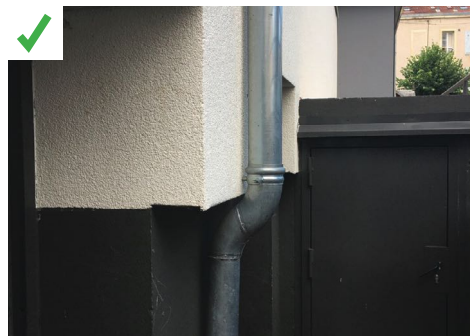
La descente d'eau pluviale a été déposée, puis refixée sur la façade. Un coude de raccordement en bas d'ITE permet une connexion au collecteur des eaux pluviales. ©AQC

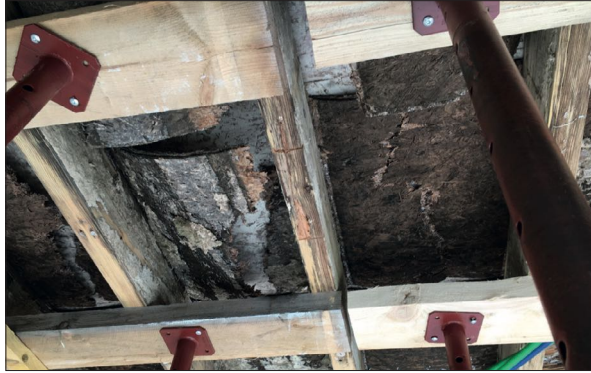
Constat de la dégradation totale du plancher (solivage et panneaux).

À peine 2 ans après sa réception, le bâtiment est menacé de déformation dans sa verticalité, avec apparition de champignons destructeurs du bois et dégradation totale du plancher.

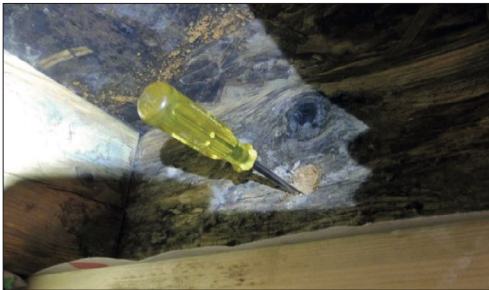
Vue sur rive de solivage.

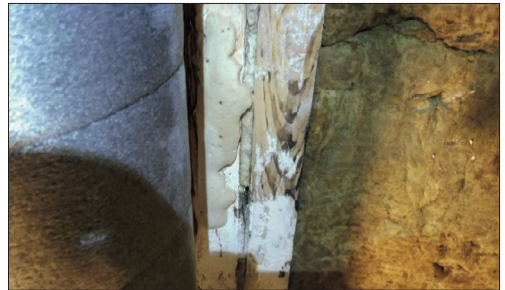
Vue sous solivage.
