Matinales technique

Toitures à faible pente

Jean-Marc ESCRICHE

1^{er} décembre 2023

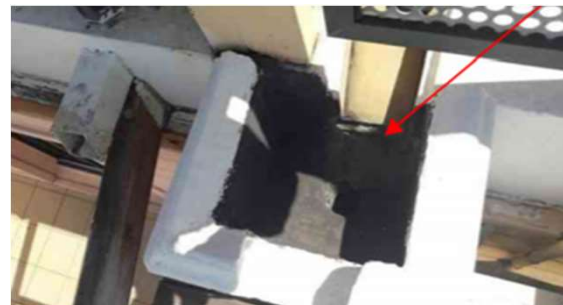
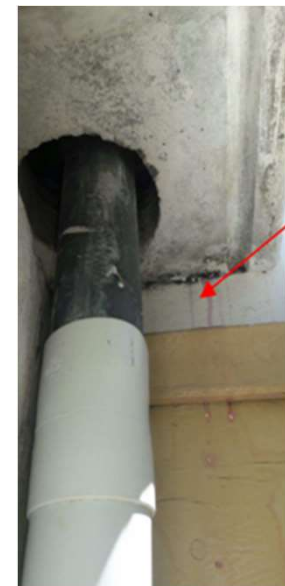
Pathologie – Exemple 3

- Infiltration en cueillie de plafond et mur du séjour et de la chambre
- Large auréole ponctuelle d'humidité se développant en cueillie de plafond côté terrasse extérieure

Défaut d'étanchéité de l'étanchéité sous carrelage au niveau de la boîte à eau béton, point bas de la terrasse.

- Défauts isolés de traitement d'imperméabilité au droit de points singuliers de la façade et défaut de mise en œuvre de l'étanchéité à l'intérieur de la boîte à eau
- Défaut d'étanchéité de l'étanchéité sous carrelage au niveau de la boîte à eau béton, point bas de la terrasse.
- Défaut d'étanchéité en partie courante et au droit d'un relevé d'étanchéité de cette terrasse
- Défauts du complexe d'étanchéité sous carrelage cisailé par sa protection dure due à une insuffisance de joints périphériques et de joint de fractionnement.
- Présence de pousses de végétation à travers le carrelage de la terrasse
- Les eaux de pluie et/ou de lavage de la terrasse s'infiltrent par des défauts du complexe d'étanchéité sous carrelage cisailé par sa protection dure due à une insuffisance de joints périphériques et de joint de fractionnement

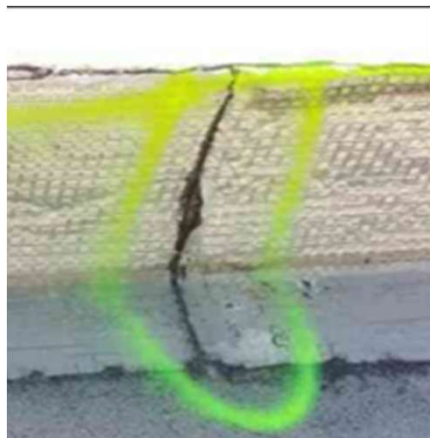
- Nombreux points d'infiltration tous localisés au droit des acrotères bas et entrées d'eau pluviale.
- Décollements de membranes au niveau des relevés.
- Fixation des garde-corps entrainant fissuration du support qui participe à la dégradation du complexe d'étanchéité de la terrasse

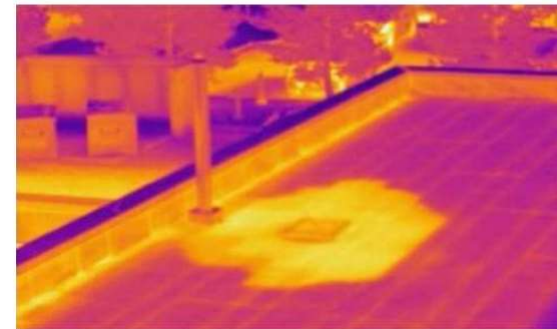
Exemple de constat thermique
