INTERPRÉTATION DES MESURES DE POUSSIÈRES DEPOSEES – SOURCES POTENTIELLES DE PLOMB

Prélèvements de sol et de poussières déposées, au droit des établissements scolaires et médico-sociaux – Toulouse (31)
CSS du 13 octobre 2023 – site STCM

13 octobre 2023

Ineris- 224271 - 2778571 0.4

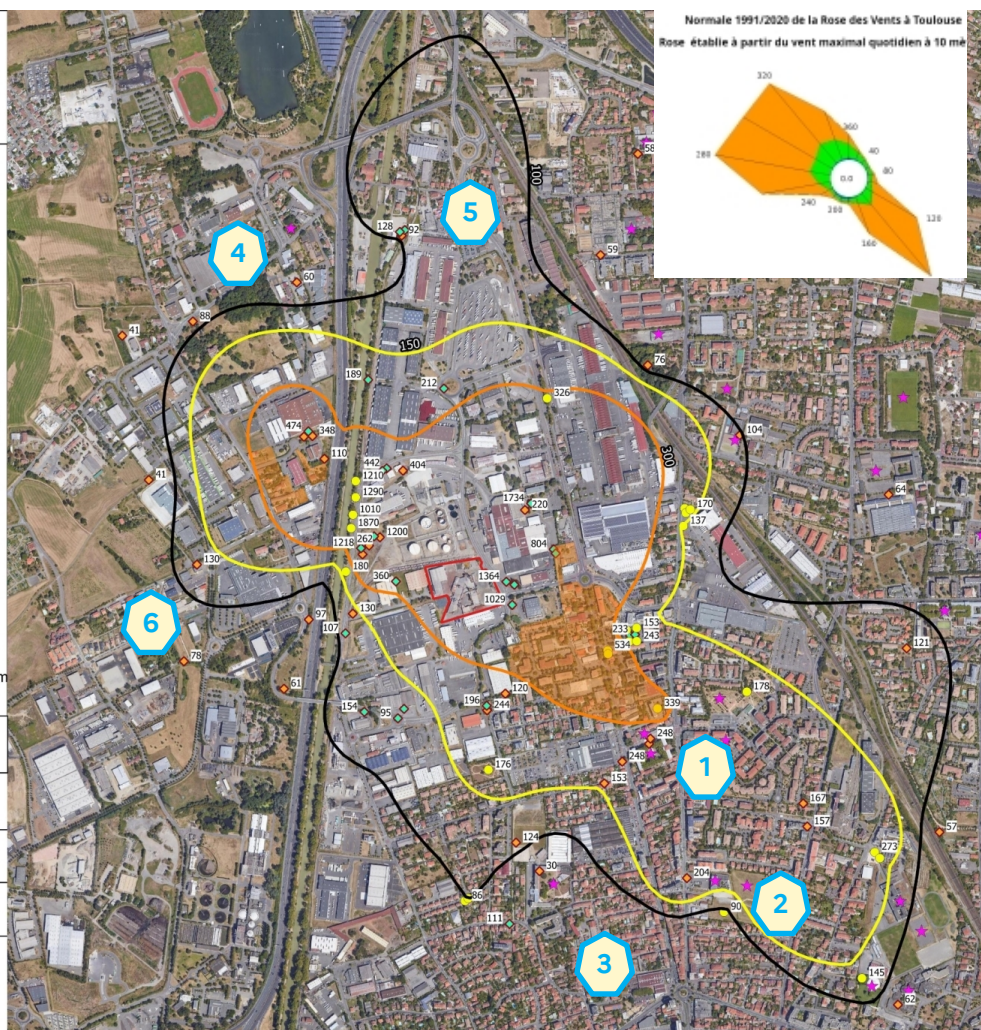
Groupe scolaire AUBRAC - rappel

Cours de récréation : sols revêtus.

Environnement proche : parc public avec sol nu et enherbé (zone de biodiversité), quartier résidentiel

+ chantiers de construction adjacents (anciens et actuels).

→Présence de plomb dans les poussières déposées au niveau de la maternelle (algécos) et de l'élémentaire (RDC, R+1) : tables, étagères.

Absence de plomb dépassant le seuil en R+2 de l'école élémentaire.

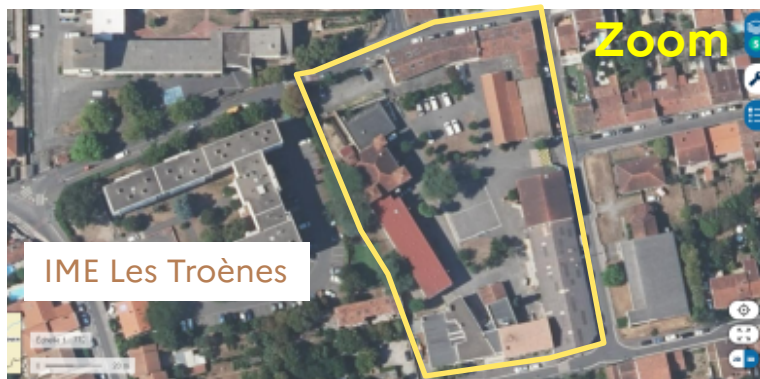
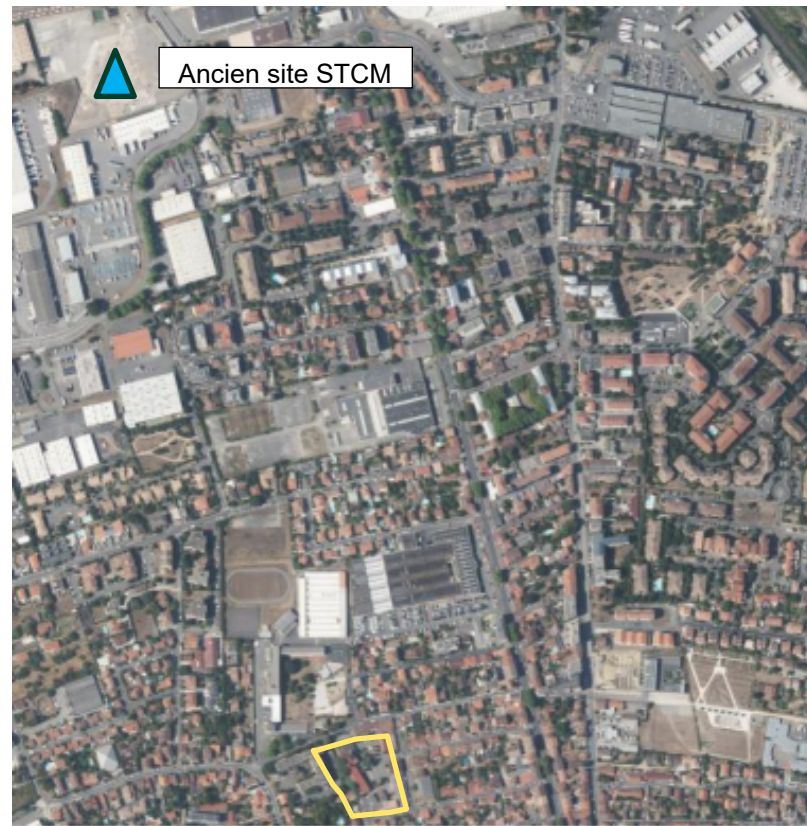
Etablissements médico-sociaux - rappel

Plusieurs configurations avec 1 ou plusieurs bâtiments.

Contexte : zone d'activités commerciales (DSFP, ITEP Le Home et Louis Bives) ou résidentielle (IME Les Troènes)

Cours intérieures revêtues, quelques espaces verts.

→ Présence de plomb dans plusieurs bâtiments (classes, ateliers).

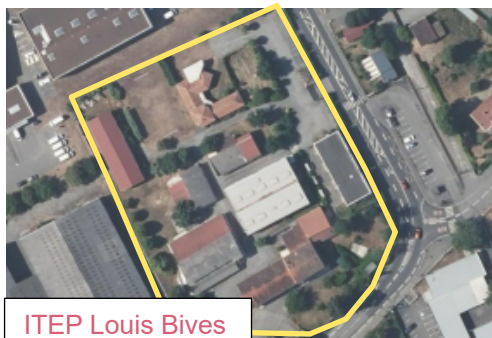
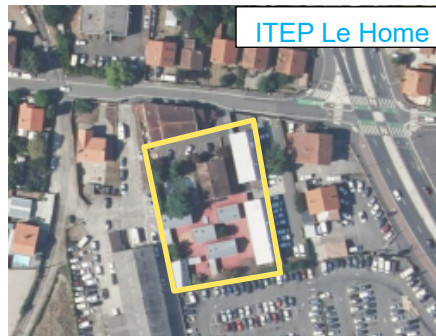
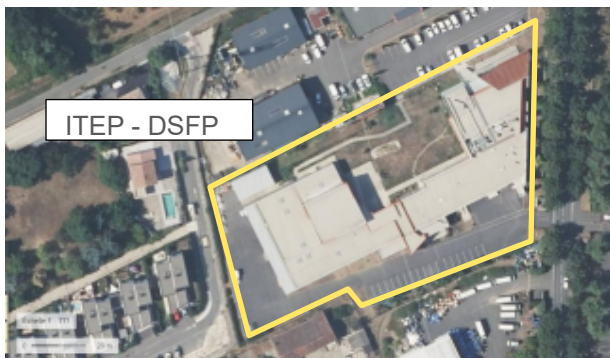
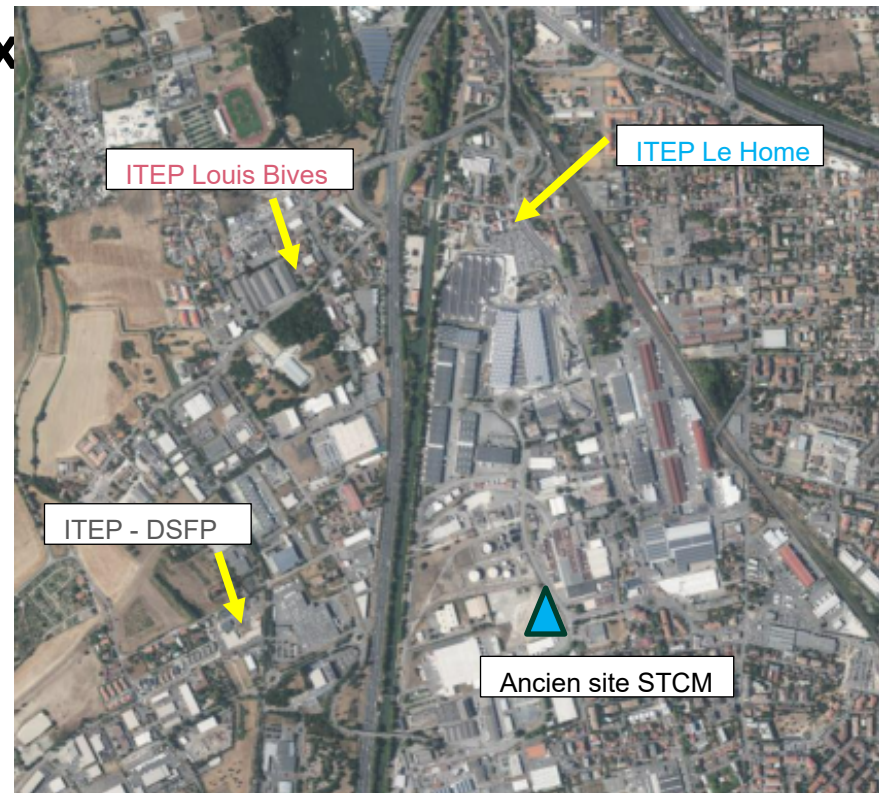
Etablissements médico-sociaux

Observations à ce jour :

→ Activités utilisant/réparant des matériaux susceptibles de contenir du plomb :

- Atelier cycle/mécanique : anciens cadres de vélo peint, chambres à air
- Atelier poterie
- Atelier bois ?

→ Présence de nombreux meubles de récupération (peint, vernis) et/ou transfert de mobilier entre les établissements

- Assurer un nettoyage humide et régulier des ateliers concernés, à savoir les tables/établis/sols autant que possible (atelier réparation vélo, atelier bois, local entretien) ;
- Identifier les objets pouvant contenir du plomb pour réduire/interdire leur utilisation ou leur accès à l'atelier (valves des chambres à air, ancien cadre de vélo peint, ancien vernis...) ;
- Retirer tous les objets contenant du plomb (exemple: cale).
